Asbestinventarisatetest

Esmoreitlaan 3/74, 2050 Antwerpen

Attestnummer : 20250410-000472.000

Zone 1: Hoofdgebouw

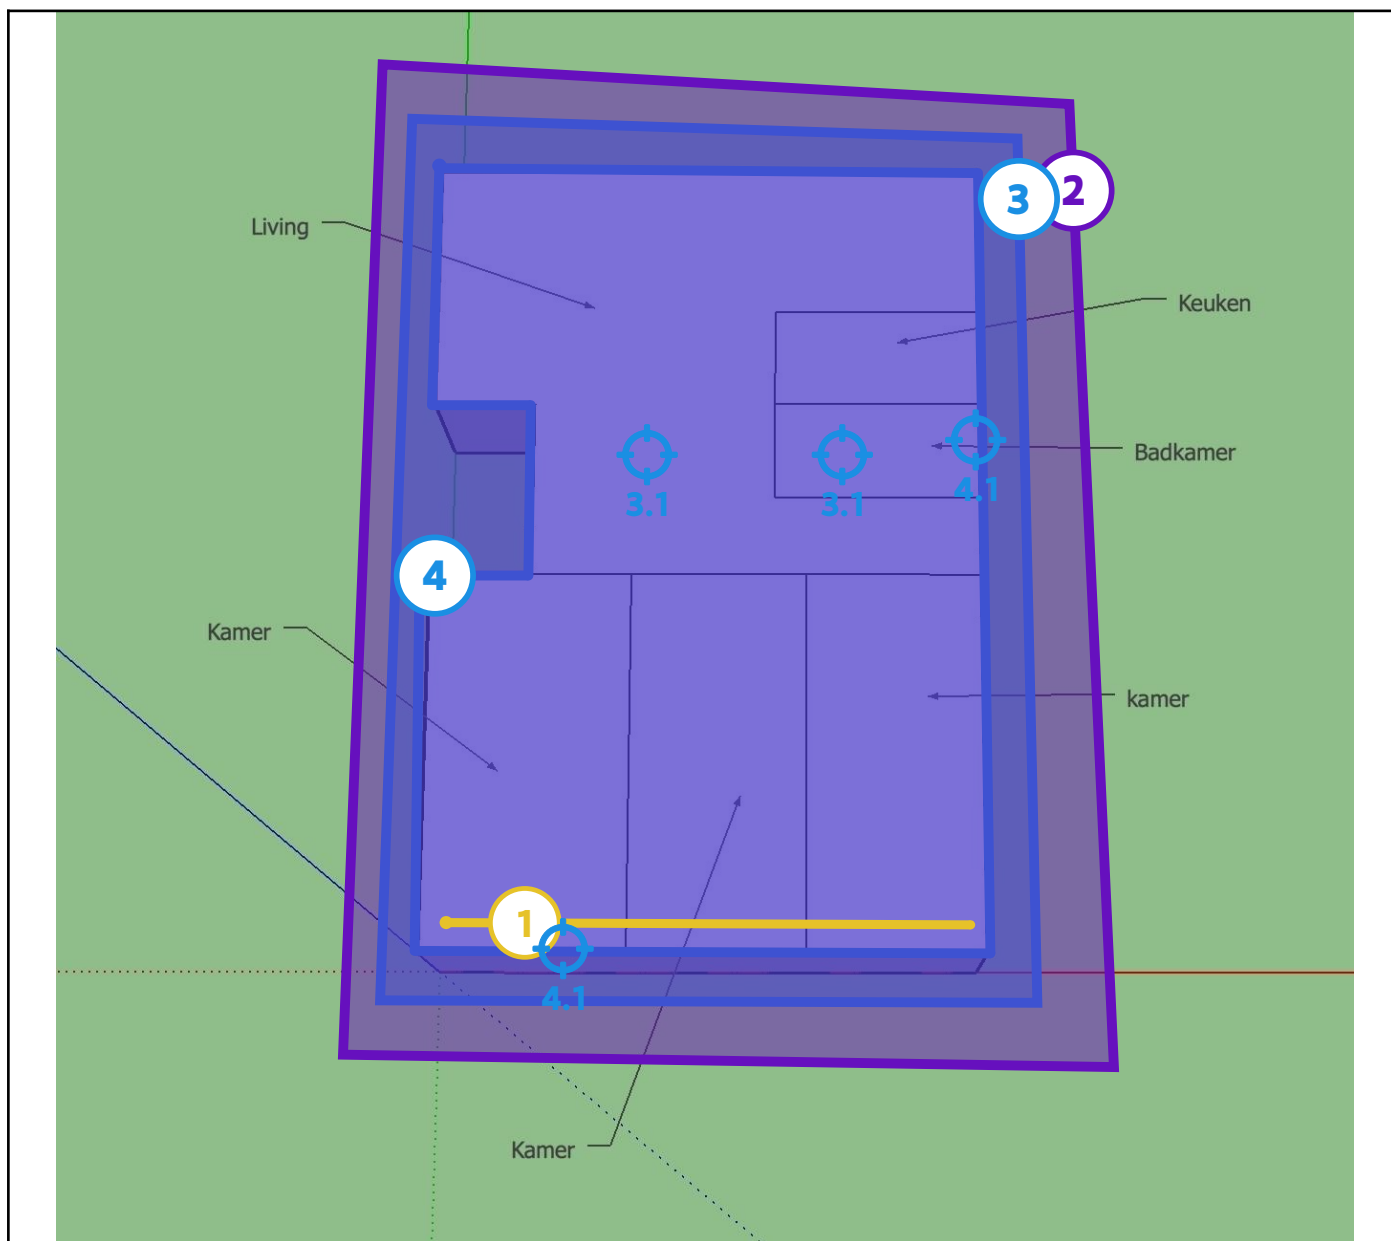
Plan 1.1: PLAN APP

Beschrijving	Type	Actie
1. Glasalinvulpaneel	Asbestmateriaal	Zorgvuldig beheren
2. Onderliggende lagen - vloeren - plafonden - tegels	Advies	-
3. Pleisterwerk plafond	Geen asbest	-
3.1 Code: MM02 Pleisterwerk plafond	Mengmonster	-

4. Pleisterwerk muur	Geen asbest	-
4.1 Code: MM01 Pleisterwerk muur	Mengmonster	-

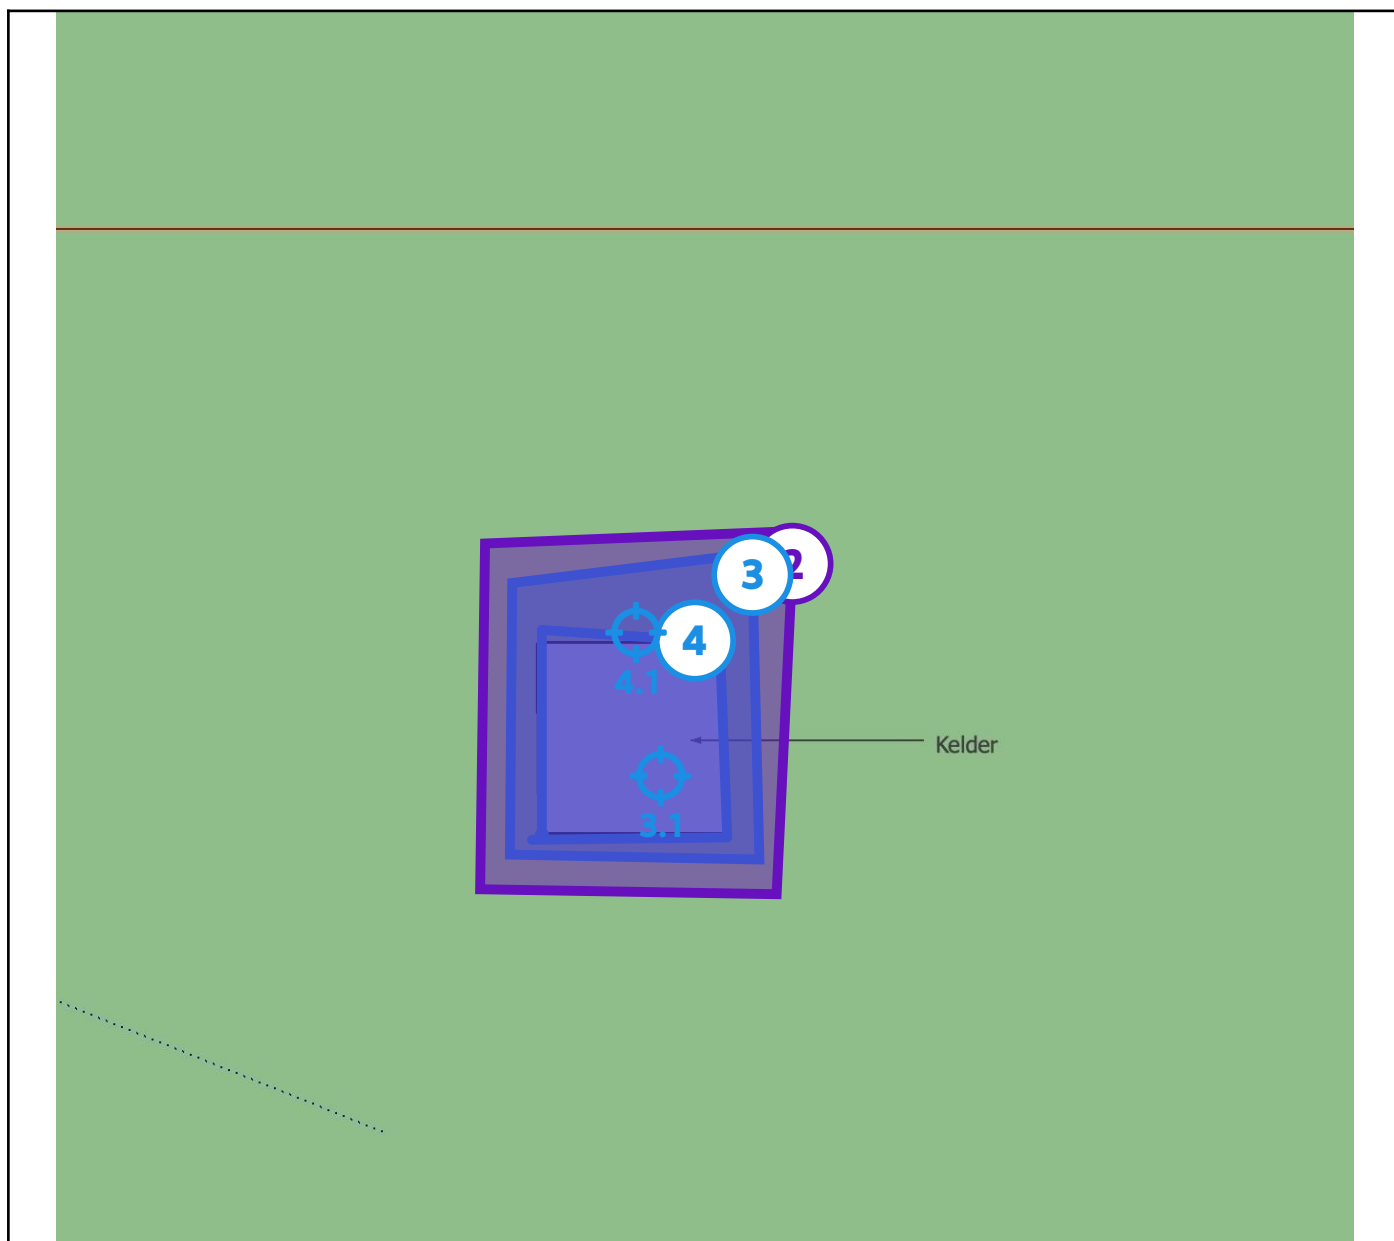
Plan 1.2: KELDER

Beschrijving	Type	Actie
2. Onderliggende lagen - vloeren - plafonden - tegels	Advies	-
3. Pleisterwerk plafond	Geen asbest	-
3.1 Code: MM02 Pleisterwerk plafond	Mengmonster	-
4. Pleisterwerk muur	Geen asbest	-

4.1 Code: MM01 Pleisterwerk muur	Mengmonster	-
----------------------------------	-------------	---

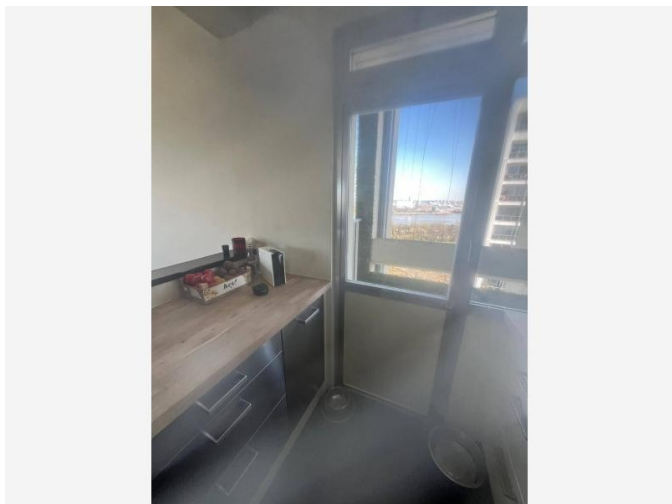
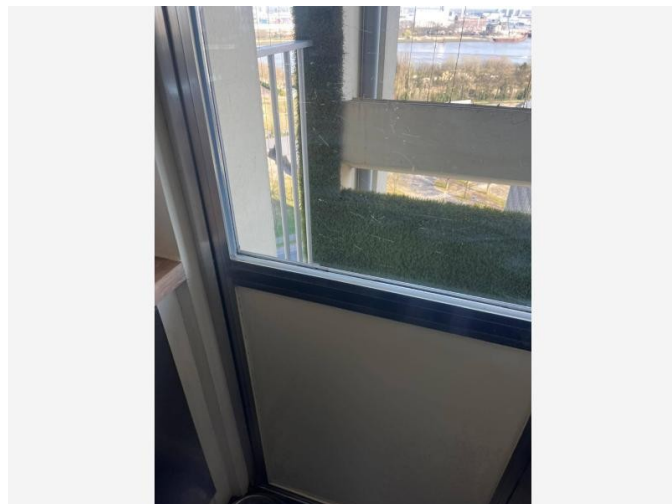
Overzichtsfoto

Detailfoto

Het asbestmateriaal valt onder de mijlpaal van 2040.

Eindbeoordeling materiaalrisico	Laag materiaalrisico en/of verlaagde kans op vezelvrijgave
---------------------------------	--

Gebondenheid	Categorie 1: hechtgebonden in oorsprong
Asbestsoort (vezeltype)	Crocidoliet aanwezig
Asbestconcentratie	Laag (< 50%)
Afschermingsgraad van het gehele materiaal	Geheel of deels (ook) vrij aan de binnenlucht
Toestand van het materiaal	Onbeschadigd, niet verweerd

Beschrijving	Glasalinvulpaneel
Omgeving	Binnen
Primaire drager	Wandopening verticaal (raam, deur, ...)
Asbestmateriaal	Plaat, paneel, tablet - Geëmailleerd, type Glasal
Bindmiddel van asbestmateriaal	Cement
Gebondenheid op basis van bindmiddel	Hecht
Hoeveelheid (oppervlakte - dikte - aantal)	• 2,00 m ² - 2,00 cm - 1 stuk
Totaal volume	0,04 m ³
Eenvoudig bereikbaar	Ja
Bevestigingswijze	• Geklemd
Identificatiemethode	Vaststelling zonder monsternamen
Destructieve handeling voor identificatie	Nee

- Zorg voor een veilig beheer. Vermijd het beschadigen van het asbestmateriaal. Controleer de toestand jaarlijks op wijzigingen.
- Voer bijkomende staalname(s) uit.

- Eenvoudige handelingen: mag via doe-het-zelf of door werknemer(s) met opleidingsattest eenvoudige handelingen
Hechtgebonden toepassing in goede staat.

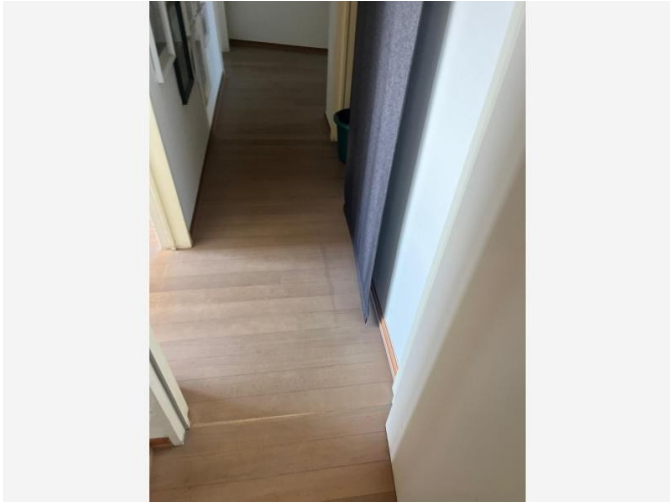
Fiche 2: Onderliggende lagen - vloeren - plafonden - tegels

Vrije foto

Onderliggende lagen vallen buiten de scope van het onderzoek, bij beschadiging of renovatie dienen onderliggende lagen onderzocht te worden om de aanwezigheid van asbesttoepassingen uit te sluiten.

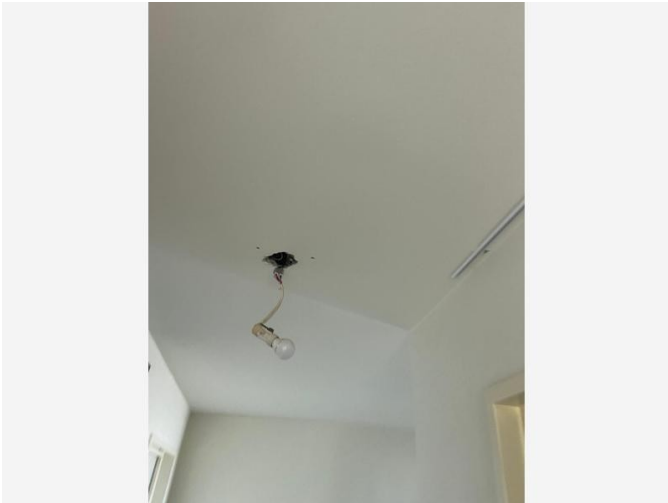
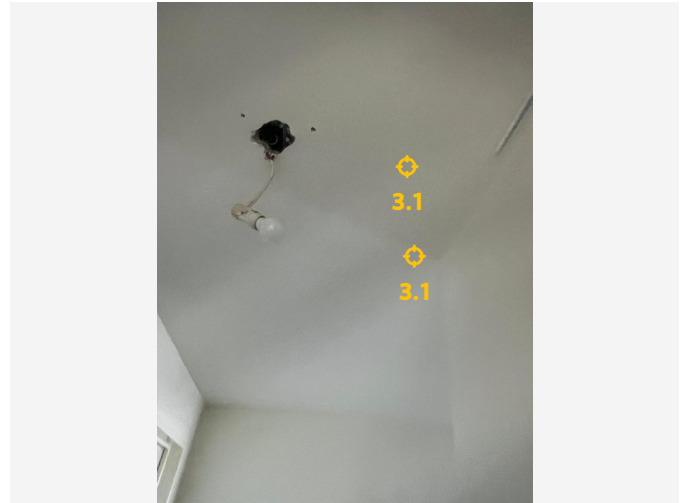
Fiche 3: Pleisterwerk plafond

Overzichtsfoto

Detailfoto

Geen asbest

#	Type	Referentie	Resultaat
3.1	Mengmonster	MM02 Pleisterwerk plafond	Geen asbest

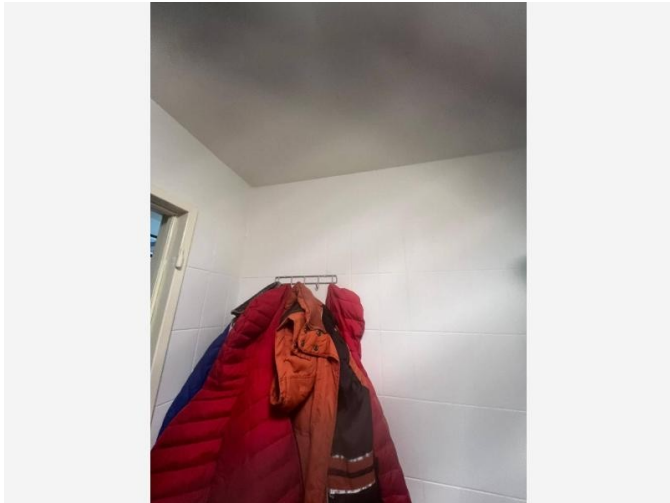
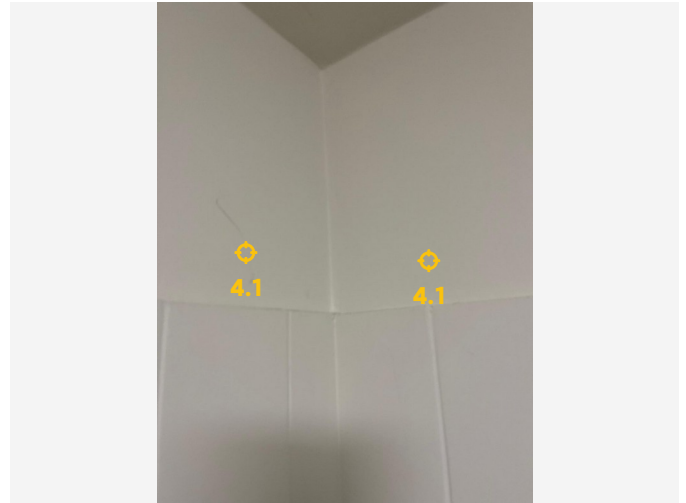
Fiche 4: Pleisterwerk muur

Overzichtsfoto

Detailfoto

Geen asbest

#	Type	Referentie	Resultaat
4.1	Mengmonster	MM01 Pleisterwerk muur	Geen asbest
