# Asbestinventarisatetest

Prins Karelstraat 31, 9100 Sint-Niklaas

Attestnummer : 20250402-000279.000

Uitgegeven op : 02.04.2025

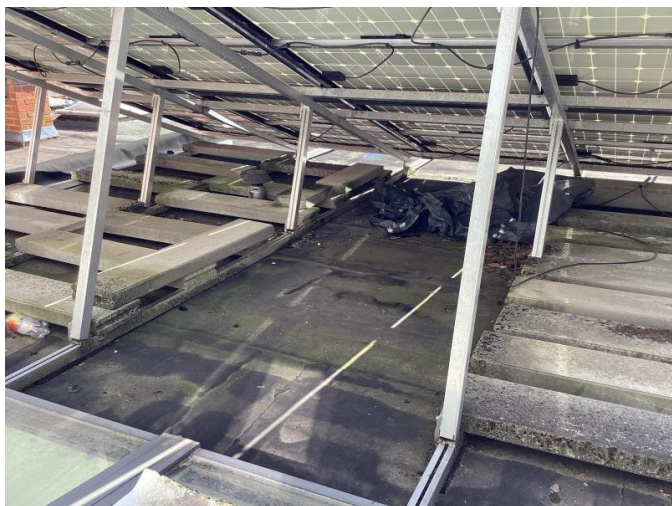
Vrije foto

Plat werd aangelegd in epdm.

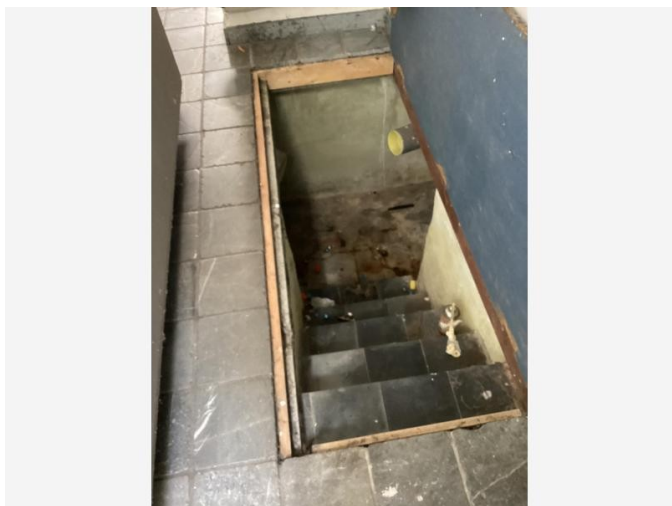
Vrije foto

Geen asbestverdachte materialen waargenomen.

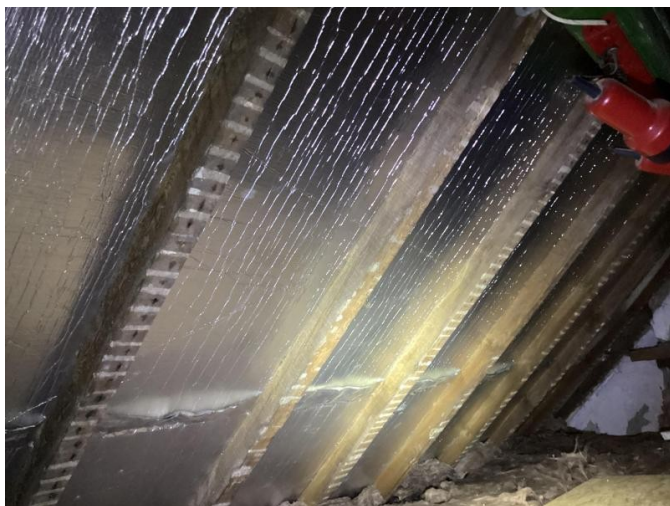
Vrije foto

Onderdak bestaat uit een zilveren folie van ongeveer 2 cm dik.

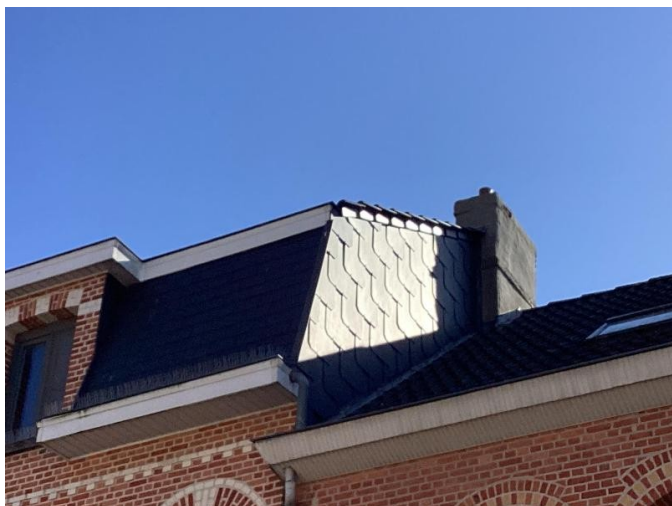
## Fiche 4: Leien op zijgevel linker buur bovenaan.

Leien op zijgevel linkerbuur.

Identificatiemethode	Redelijk vermoeden
----------------------	--------------------

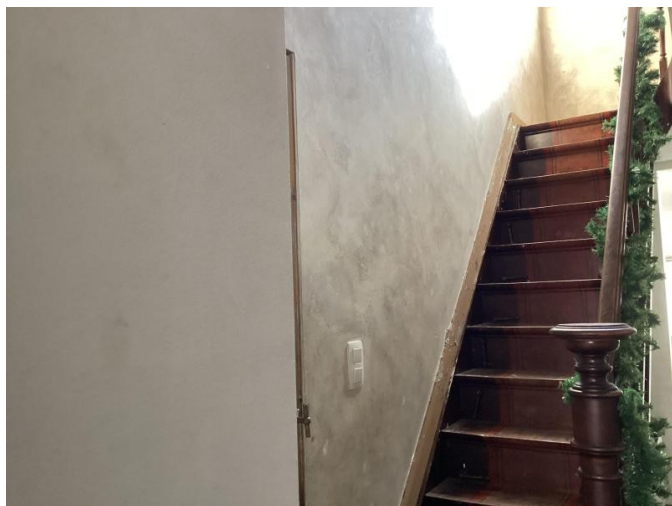
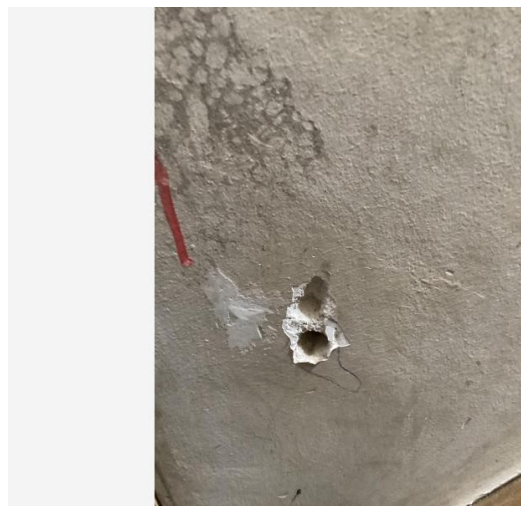
## Fiche 5: Binnenmuren

Geen asbest

#	Type	Referentie	Resultaat
5.1	Mengmonster	45203/01	Geen asbest

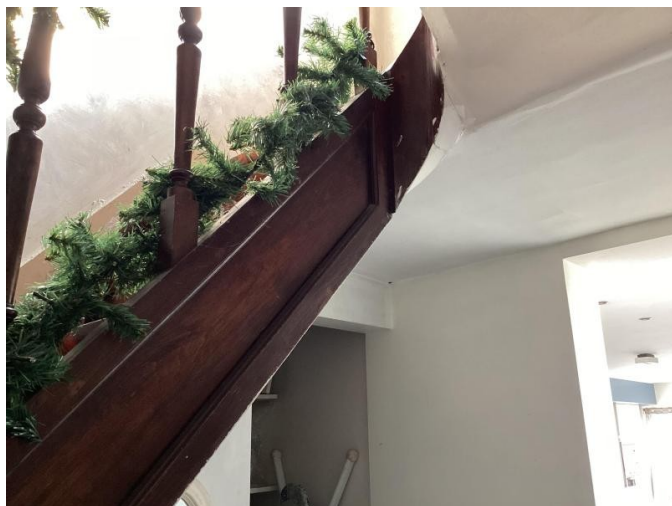
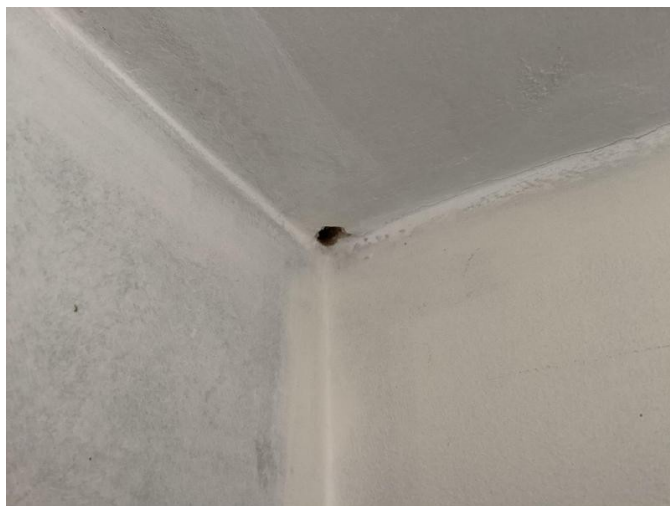
## Fiche 6: Plafonds

Geen asbest

#	Type	Referentie	Resultaat
6.1	Mengmonster	45303/02	Geen asbest

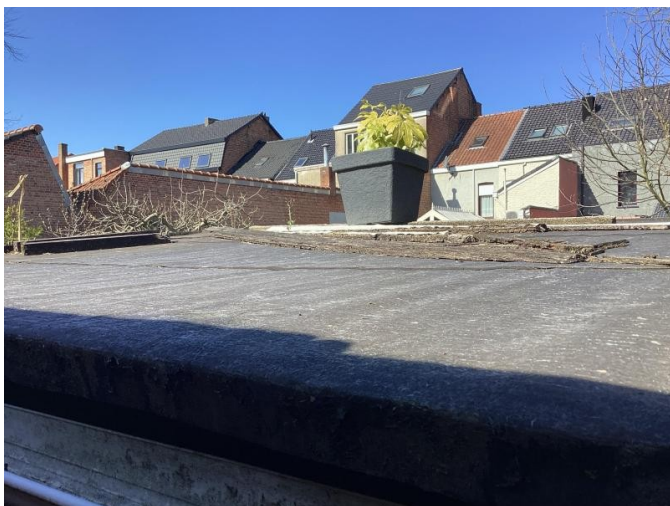
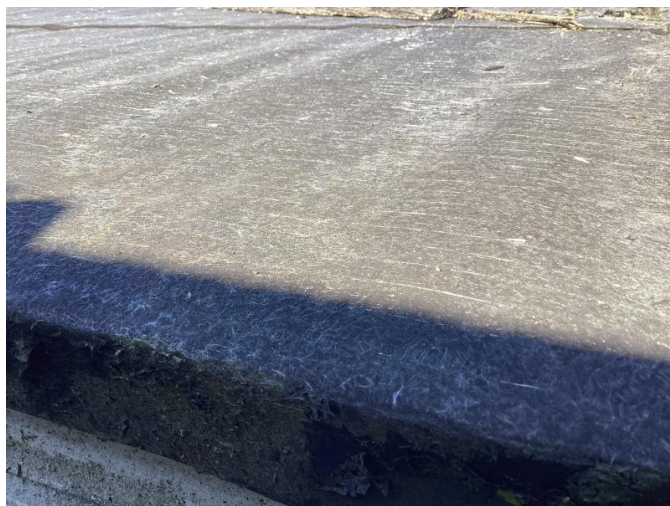
## Fiche 7: Tuinhuis

Geen asbest

#	Type	Referentie	Resultaat
7.1	Puntmonster	45303/03	Geen asbest
