# Asbestinventarisatetest

Jan Frans Willemslaan 19, 2500 Lier

Attestnummer : 20250131-000302.000

Uitgegeven op : 31.01.2025

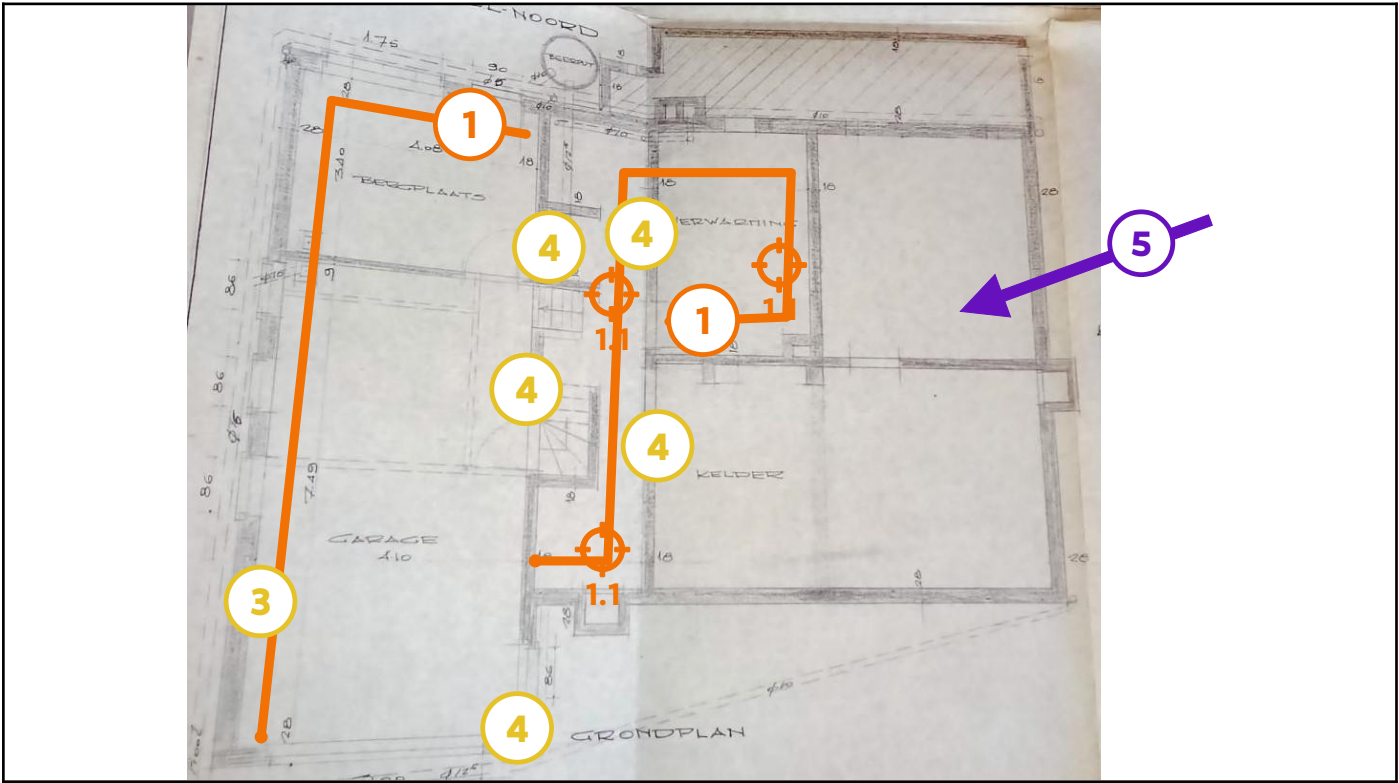
# Plan 1.1: Hoofdgebouw plan - kelder

Beschrijving	Type	Actie
1. Leidingisolatie kelder	Asbestmateriaal	Verwijderen
1.1 Code: 25001-1	Mengmonster	-
3. Bakeliet tellerkast	Asbestmateriaal	Zorgvuldig beheren
4. Bakeliet schakelaars	Asbestmateriaal	Zorgvuldig beheren
5. Kruipkelder	Beperking	-

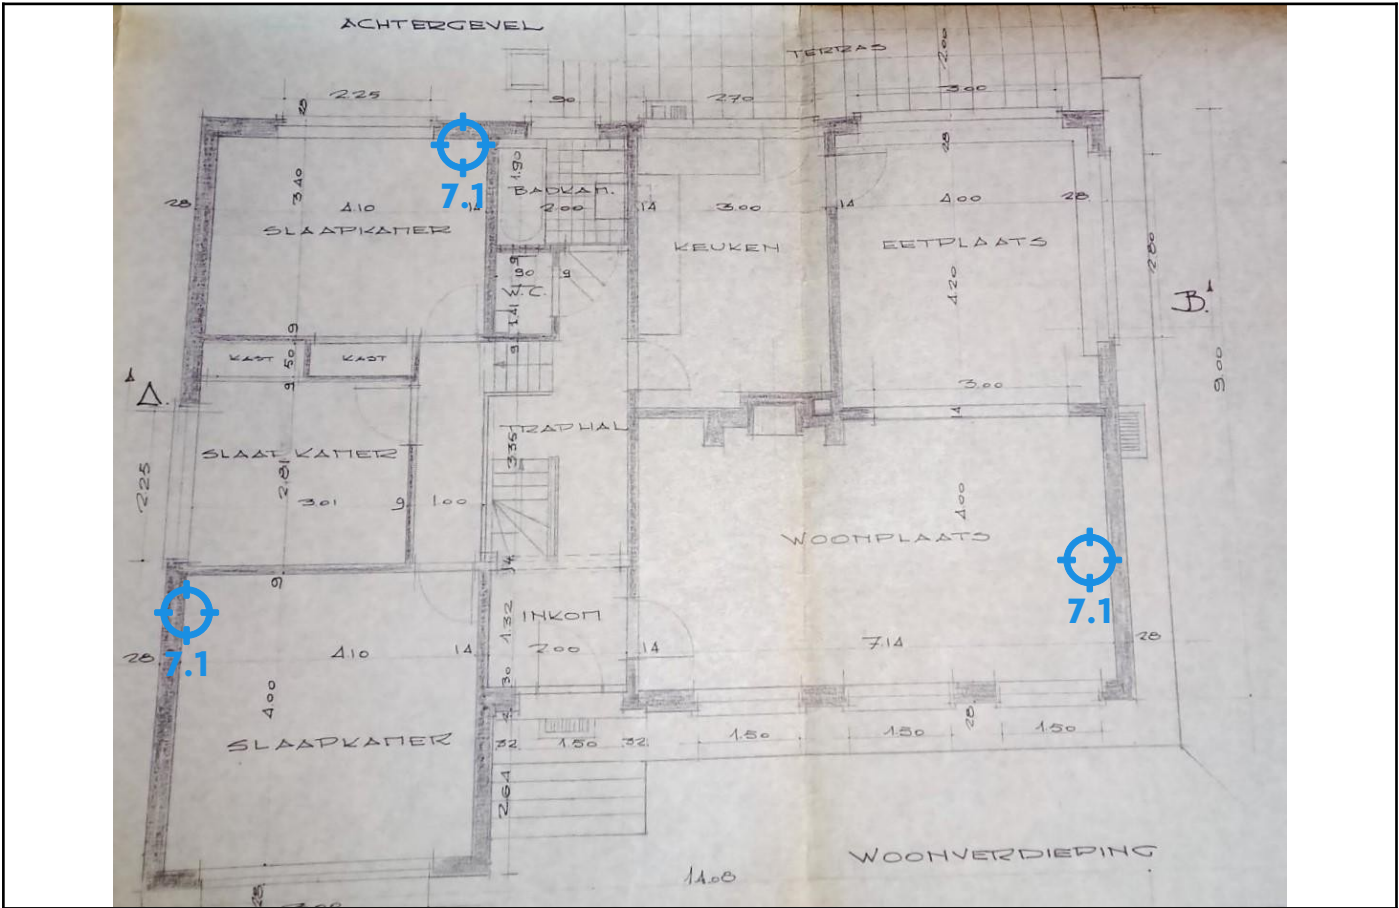
# Plan 1.2: Hoofdgebouw plan - gelijkvloers

Beschrijving	Type	Actie
7. Pleisterwerk muren	Geen asbest	-
7.1 Code: 25001-2	Mengmonster	-

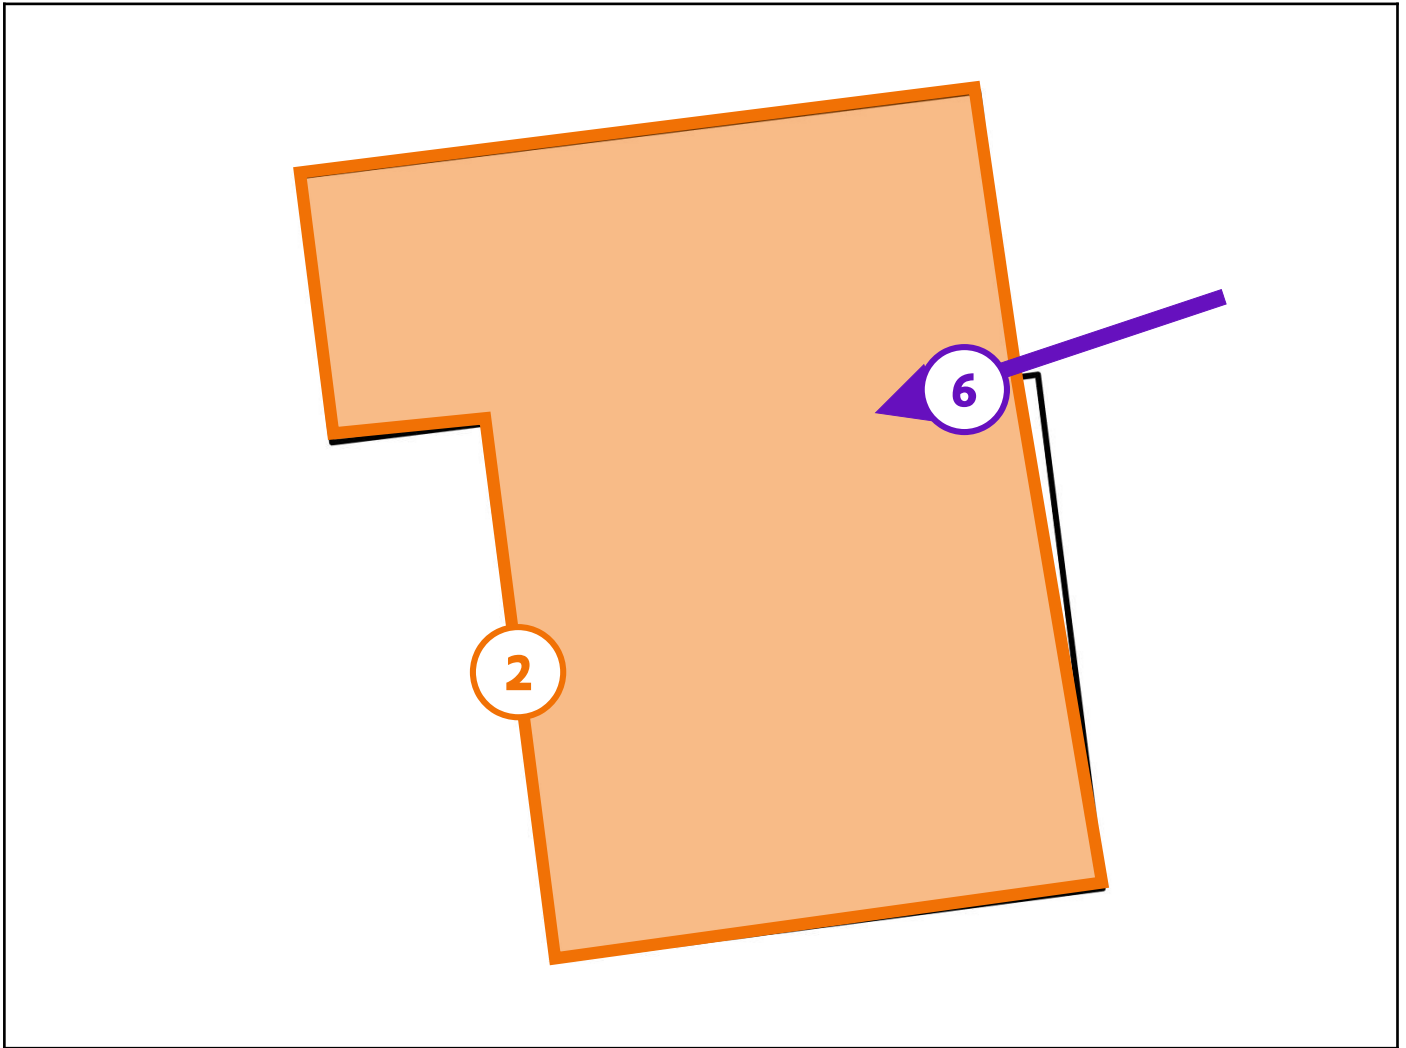
## Plan 1.3: Hoofdgebouw plan - dak

Beschrijving	Type	Actie
2. Dak uit Asbest leien	Asbestmateriaal	<a href="#">Verwijderen</a>
6. Onderdak	Advies	-

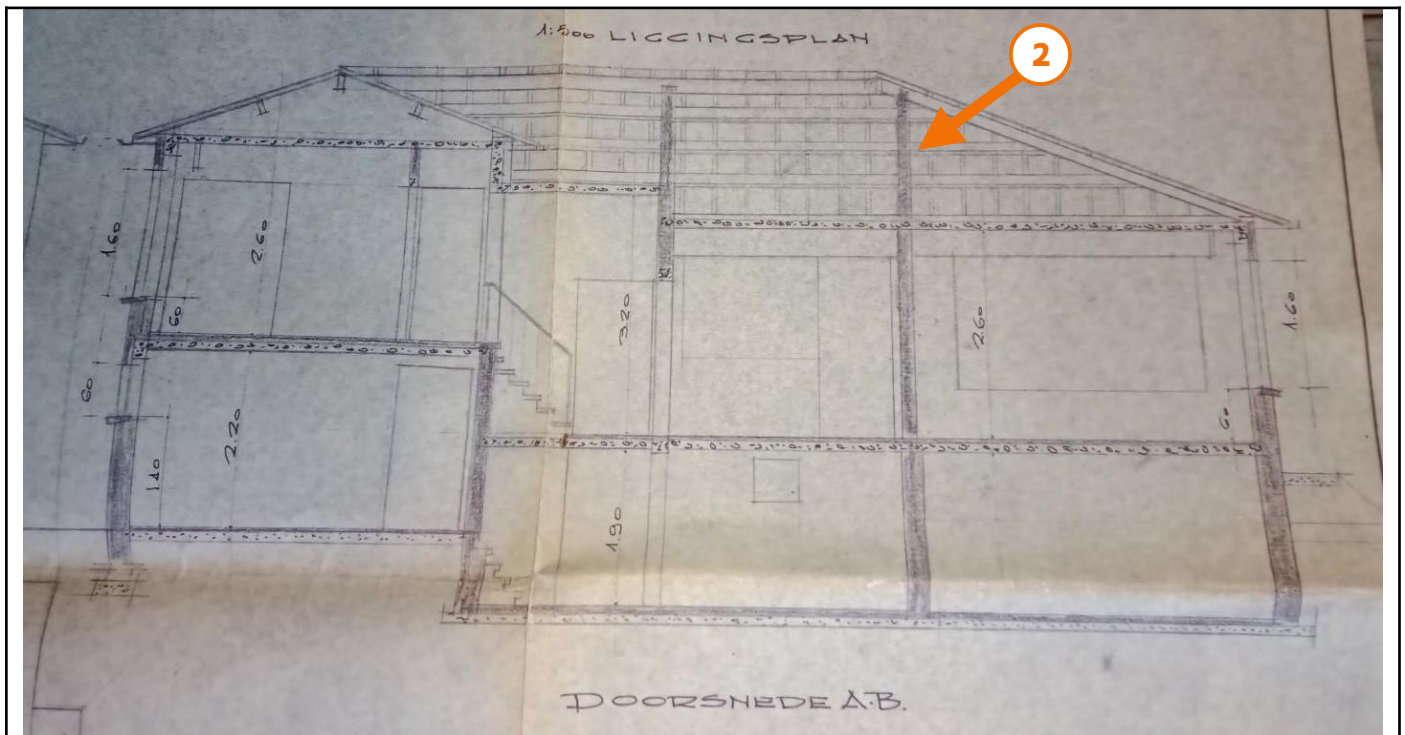
## Plan 1.4: Hoofdgebouw plan - doorsnede

Beschrijving	Type	Actie
2. Dak uit Asbest leien	Asbestmateriaal	<a href="#">Verwijderen</a>

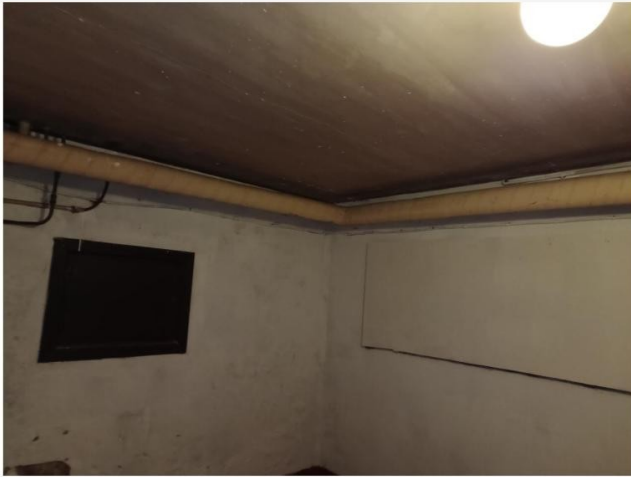
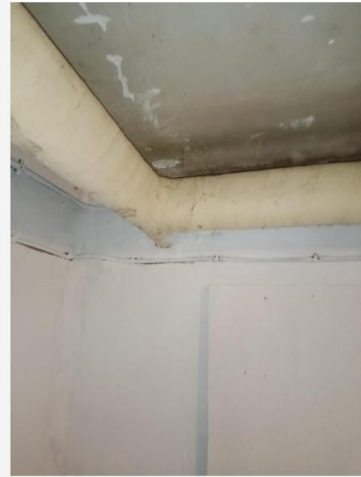
Het asbestmateriaal valt onder de mijlpaal van 2034.

Verwijderen

Eindbeoordeling materiaalrisico	Verhoogd materiaalrisico en/of verhoogde kans op vezelvrijgave
---------------------------------	--

Gebondenheid	Categorie 2: niet-hechtgebonden met matrix
Asbestsoort (vezeltype)	Amfibool aanwezig, uitgezonderd crocidoliet
Asbestconcentratie	Hoog ( $\geq 50\%$ )
Afschermingsgraad van het gehele materiaal	Geheel of deels (ook) vrij aan de binnenlucht
Toestand van het materiaal	Licht beschadigd, licht verweerd. Intact calciumsilicaatmateriaal of categorie III 'gebondenheid'

#	Type	Referentie	Resultaat
1.1	Mengmonster	25001-1	Chrysotiel, Amosiet

Beschrijving	Leidingisolatie kelder
Omgeving	Binnen
Primaire drager	HVAC infrastructuur en uitrusting
Asbestmateriaal	In-situ afwerkingslagen - Thermische isolatie
Bindmiddel van asbestmateriaal	Gips - kalk
Gebondenheid op basis van bindmiddel	Niet-hechtgebonden
Hoeveelheid (lengte - omtrek - dikte - aantal)	<ul style="list-style-type: none"><li>• 25,00 m - 14,00 cm - 1,00 cm - 1 stuk</li></ul>
Totaal volume	0,035 m <sup>3</sup>
Eenvoudig bereikbaar	Ja
Bevestigingswijze	<ul style="list-style-type: none"><li>• Verlijmd, ingegoten, versmeerd</li></ul>
Identificatiemethode	Vaststelling met monsternamen
Destructieve handeling voor identificatie	Nee
Opmerking	Deze oppervlakte, volumes en gewichten zijn niet gemeten, maar geschat op basis van een benadering van het aanwezig leidingisolatie in kelder ( de opgegeven hoeveelheden mogen niet gebruikt worden als maatstaf van heffing).

- Verwijder dit asbestmateriaal zo snel mogelijk. Volg de toestand goed op.

- Hermetische zone (erkend asbestverwijderaar)  
Stofverspreiding verhinderen tijdens werken

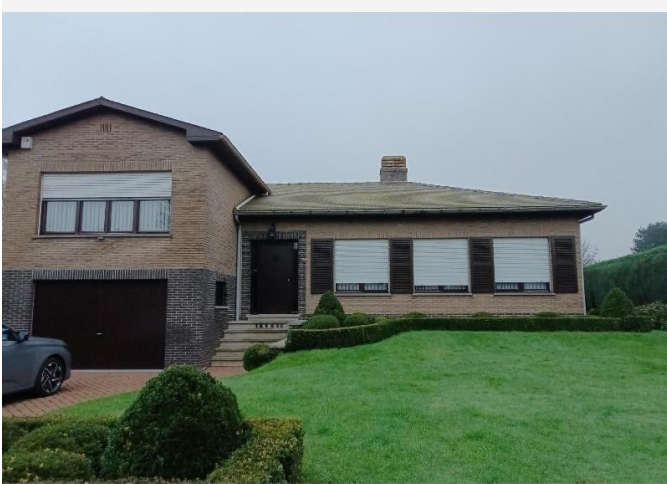
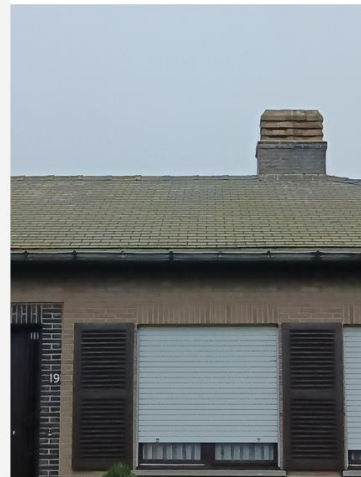
Het asbestmateriaal valt onder de mijlpaal van 2034.

Verwijderen

Eindbeoordeling materiaalrisico	Laag materiaalrisico en/of verlaagde kans op vezelvrijgave
---------------------------------	--

Gebondenheid	Categorie 1: hechtgebonden in oorsprong
Asbestsoort (vezeltype)	Crocidoliet aanwezig
Asbestconcentratie	Laag (< 50%)
Afschermingsgraad van het gehele materiaal	Geheel of deels vrij aan de buitenlucht
Toestand van het materiaal	Licht beschadigd, licht verweerd. Intact calciumsilicaatmateriaal of categorie III 'gebondenheid'

Beschrijving	Dak uit Asbest leien
Omgeving	Buiten
Primaire drager	Schuin dak
Asbestmateriaal	Dak- en gevelbekleding - Lei, shingle
Bindmiddel van asbestmateriaal	Cement
Gebondenheid op basis van bindmiddel	Hecht
Hoeveelheid (oppervlakte - aantal)	• 139,00 m <sup>2</sup> - 1 stuk
Totale oppervlakte	139,00 m <sup>2</sup>
Eenvoudig bereikbaar	Ja
Bevestigingswijze	• Genageld, geniet
Identificatiemethode	Vaststelling zonder monstername
Destructieve handeling voor identificatie	Nee
Opmerking	Op basis van onze expertise als deskundigen hebben we deze leien als asbesthoudend geclassificeerd, zonder staalname. De opgegeven volumes zijn slechts schattingen en mogen niet worden gebruikt als maatstaf voor heffingen.

- Zorg voor een veilig beheer. Vermijd het beschadigen van het asbestmateriaal. Controleer de toestand jaarlijks op wijzigingen.
- Hemelwater dat afspoelt van asbestcement daken of gevels kan asbestdeeltjes bevatten. Gebruik het enkel voor gesloten circuits (bv. spoelen toiletten). Reinig na het vervangen van het dak of de gevel de dakgoten en regenwaterput of -ton om asbesthoudend sediment of slib te verwijderen
- Voer bijkomende staalname(s) uit.

- Eenvoudige handelingen: mag via doe-het-zelf of door werknemer(s) met opleidingsattest eenvoudige handelingen  
Raadpleeg de actuele wetgeving op de website van OVAM. Onder strikte voorwaarden is het eventueel toegestaan om deze toepassing zelf te verwijderen.
- Eenvoudige handelingen: enkel door erkend asbestverwijderaar  
Gezien de staat van de leien, die redelijk verweerd zijn, en hoewel deze eventueel door eenvoudige handelingen verwijderd kunnen worden, adviseer ik als deskundige om de verwijdering te laten uitvoeren

door een erkende asbestverwijderaar. Dit garandeert de veiligheid van zowel de bewoners als de burenen.

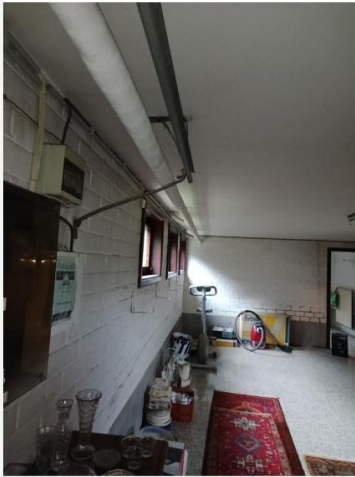
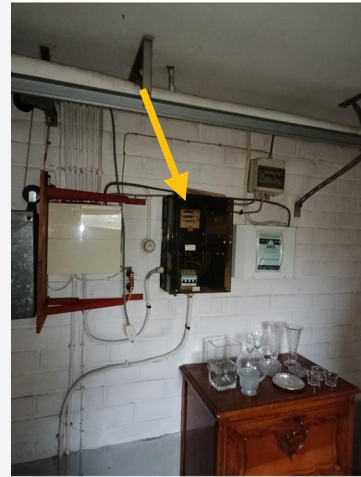
Het asbestmateriaal valt onder de mijlpaal van 2040.

Zorgvuldig beheren

Eindbeoordeling materiaalrisico	Laag materiaalrisico en/of verlaagde kans op vezelvrijgave
---------------------------------	--

Gebondenheid	Categorie 1: hechtgebonden in oorsprong
Asbestsoort (vezeltype)	Crocidoliet aanwezig
Asbestconcentratie	Laag (< 50%)
Afschermingsgraad van het gehele materiaal	Geheel of deels (ook) vrij aan de binnenlucht
Toestand van het materiaal	Onbeschadigd, niet verweerd

Beschrijving	Bakeliet tellerkast
Omgeving	Binnen
Primaire drager	Communicatie en elektrische infrastructuur en uitrusting
Asbestmateriaal	Plaat, paneel, tablet - Type Bakeliet
Bindmiddel van asbestmateriaal	Kunststof of -hars
Gebondenheid op basis van bindmiddel	Hecht
Hoeveelheid (oppervlakte - dikte - aantal)	<ul style="list-style-type: none"> <li>• 0,70 m<sup>2</sup> - 0,50 cm - 1 stuk</li> </ul>
Totaal volume	0,004 m <sup>3</sup>
Eenvoudig bereikbaar	Ja
Bevestigingswijze	<ul style="list-style-type: none"> <li>• Geschroefd</li> </ul>
Identificatiemethode	Vaststelling zonder monsternamen
Destructieve handeling voor identificatie	Nee
Opmerking	<p>Deze oppervlakte werd niet gemeten, maar geschat op basis van een benadering van de aanwezige tellerkast. Deze schatting mag niet worden gebruikt als maatstaf voor heffingen. Als deskundigen hebben wij vastgesteld dat het materiaal daadwerkelijk bakeliet betreft en geen harde pvc. Bakeliet wordt door ons beschouwd als een asbestverdachte toepassing, aangezien het in veel gevallen asbesthoudend is. We hebben geen staalname uitgevoerd om de functionaliteit van de tellerkast niet in gevaar te brengen. Daarnaast is staalname verboden, aangezien de tellerkast eigendom is van de nutsvoorzieningsmaatschappij.</p>

- Zorg voor een veilig beheer. Vermijd het beschadigen van het asbestmateriaal. Controleer de toestand jaarlijks op wijzigingen.
- Voer bijkomende staalname(s) uit.

- Eenvoudige handelingen: mag via doe-het-zelf of door werknemer(s) met opleidingsattest eenvoudige handelingen  
Deze toepassing mag volgens de huidige wetgeving worden verwijderd via eenvoudige handelingen. Aangezien deze toepassing echter eigendom is van de nutsvoorzieningsmaatschappij, mag deze uitsluitend worden verwijderd door hen of door een door hen aangestelde onderaannemer die beschikt over de nodige attesten en opleidingen. Daarom wordt hier verwezen naar de methode van een erkende verwijderaar, maar in feite dient dit via de nutsvoorzieningsmaatschappij te verlopen.

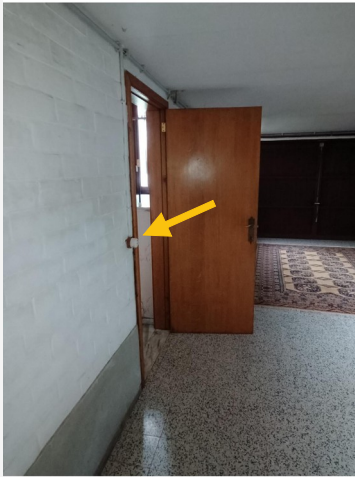
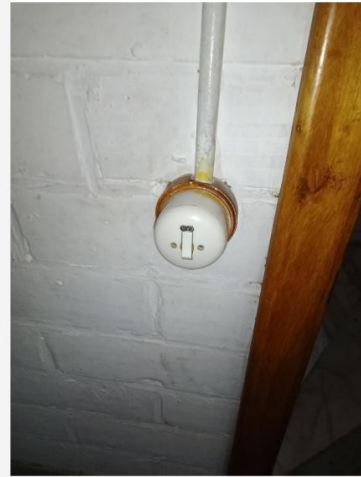
Het asbestmateriaal valt onder de mijlpaal van 2040.

Zorgvuldig beheren

Eindbeoordeling materiaalrisico	Laag materiaalrisico en/of verlaagde kans op vezelvrijgave
---------------------------------	--

Gebondenheid	Categorie 1: hechtgebonden in oorsprong
Asbestsoort (vezeltype)	Crocidoliet aanwezig
Asbestconcentratie	Laag (< 50%)
Afschermingsgraad van het gehele materiaal	Geheel of deels (ook) vrij aan de binnenlucht
Toestand van het materiaal	Onbeschadigd, niet verweerd

Beschrijving	Bakeliet schakelaars
Omgeving	Binnen
Primaire drager	Communicatie en elektrische infrastructuur en uitrusting
Asbestmateriaal	Plaat, paneel, tablet - Type Bakeliet
Bindmiddel van asbestmateriaal	Kunststof of -hars
Gebondenheid op basis van bindmiddel	Hecht
Hoeveelheid (oppervlakte - dikte - aantal)	• 0,40 m <sup>2</sup> - 0,30 cm - 2 stuks
Totaal volume	0,002 m <sup>3</sup>
Eenvoudig bereikbaar	Ja
Bevestigingswijze	• Geschroefd
Identificatiemethode	Vaststelling zonder monsternamen
Destructieve handeling voor identificatie	Nee
Opmerking	Deze oppervlakte werd niet gemeten, maar geschat op basis van een benadering voor alle aanwezige schakelaars. Deze schatting mag niet worden gebruikt als maatstaf voor heffingen. Als deskundige hebben wij geverifieerd dat het materiaal inderdaad bakeliet betreft en geen harde PVC. Bakeliet wordt door ons beschouwd als een asbestverdachte toepassing, aangezien het in veel gevallen asbesthoudend is. We hebben echter geen staalname uitgevoerd om de functionaliteit van de schakelaars niet in gevaar te brengen.

- Zorg voor een veilig beheer. Vermijd het beschadigen van het asbestmateriaal. Controleer de toestand jaarlijks op wijzigingen.
- Voer bijkomende staalname(s) uit.

- Eenvoudige handelingen: mag via doe-het-zelf of door werknemer(s) met opleidingsattest eenvoudige handelingen  
Raadpleeg de actuele wetgeving op de website van OVAM. Onder strikte voorwaarden kan het eventueel toegestaan zijn om deze toepassing zelf te verwijderen. Bij twijfel wordt echter sterk aangeraden om een erkende asbestverwijderaar te raadplegen. Zorg er bovendien voor dat u zich goed informeert via de websites van OVAM en andere officiële bronnen over de vereiste persoonlijke beschermingsmaatregelen en de richtlijnen voor het veilig verwijderen van asbest.

Houd er rekening mee dat deze toepassingen vaak onder spanning staan. Het is daarom aan te raden om ook een elektricien te raadplegen, aangezien het werken aan of verwijderen van deze toepassingen specifieke technische kennis vereist.

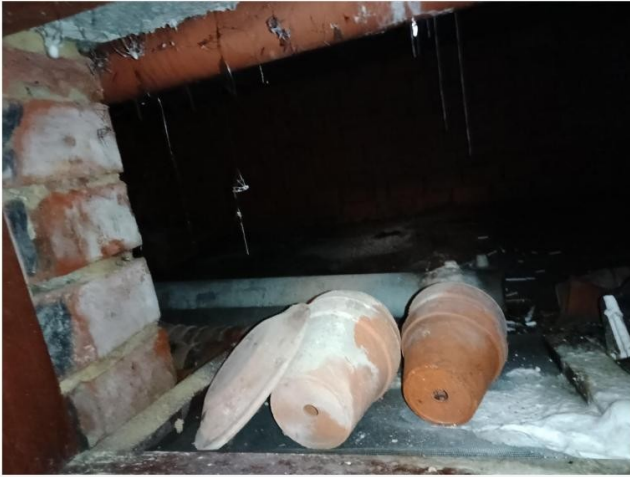
*Situeringsfoto*

**Reden:** Onderzoeken situeert zich lager dan 1,50 m

**Uitleg van de asbestdeskundige:** Het te onderzoeken materiaal situeert zich lager dan 1,50 m

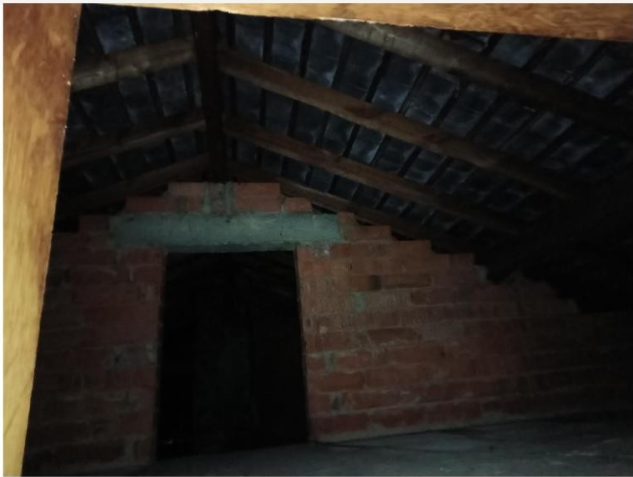
Vrije foto

De woning heeft geen dakbedekking; de leien van het dak waren zichtbaar.

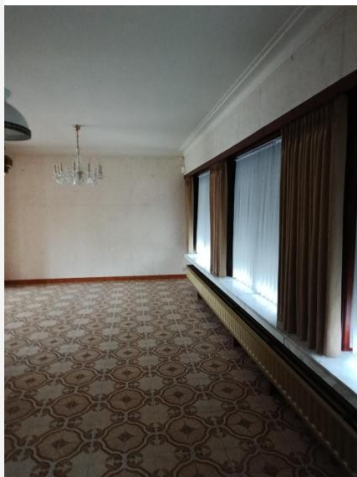
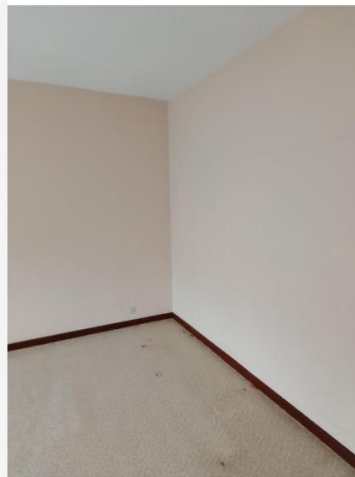
## Fiche 7: Pleisterwerk muren

Geen asbest

#	Type	Referentie	Resultaat
7.1	Mengmonster	25001-2	Geen asbest

Beschrijving	Pleisterwerk muren
Omgeving	Binnen
Primaire drager	Binnenwand
Bindmiddel van materiaal	Gips - kalk
Gebondenheid op basis van bindmiddel	Niet-hechtgebonden
Hoeveelheid (oppervlakte - dikte - aantal)	• 130,00 m <sup>2</sup> - 1,00 cm - 1 stuk
Totaal volume	1,30 m <sup>3</sup>
Identificatiemethode	Vaststelling met monstername
Destructieve handeling voor identificatie	Nee
Opmerking	Deze oppervlakte, volumes en gewichten zijn niet gemeten, maar geschat op basis van een benadering van het aanwezig pleisterwerk in alle muren ( de opgegeven hoeveelheden mogen niet gebruikt worden als maatstaf van heffing).
