# Asbestinventarisatetest

de Merodelei 95/4, 2300 Turnhout

Attestnummer : **20250605-000060.000**

**Asbestveilig** (maar mogelijk niet asbestvrij)

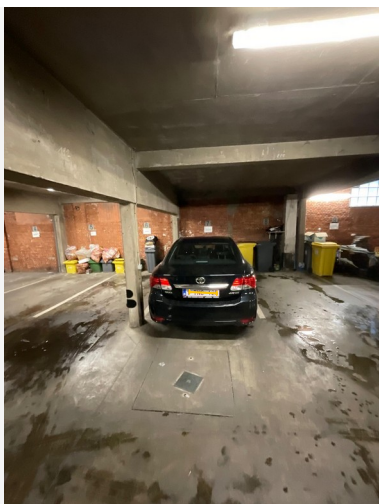
Vrije foto

Geen asbestverdachte materialen aangevonden in de autostaanplaats.

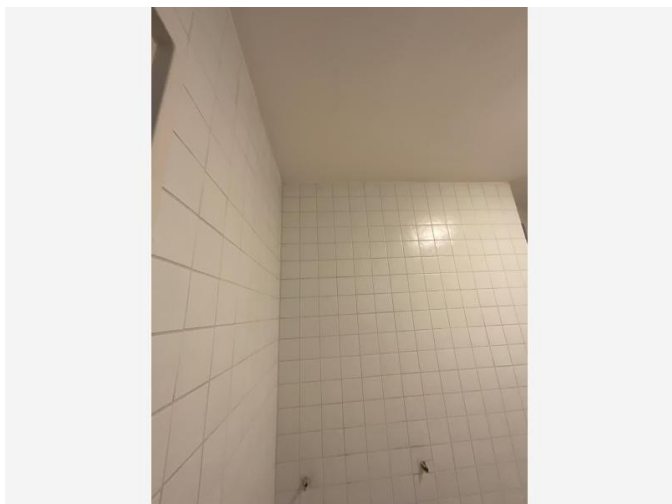
Vrije foto

Daar dit een niet-destructief onderzoek was, heb ik de tegellijm niet kunnen bemonsteren. Wanneer bij werken de tegellijm bereikbaar is, is het aangeraden hiervan een staal te laten onderzoeken om zo eventuele blootstelling aan asbest te voorkomen.

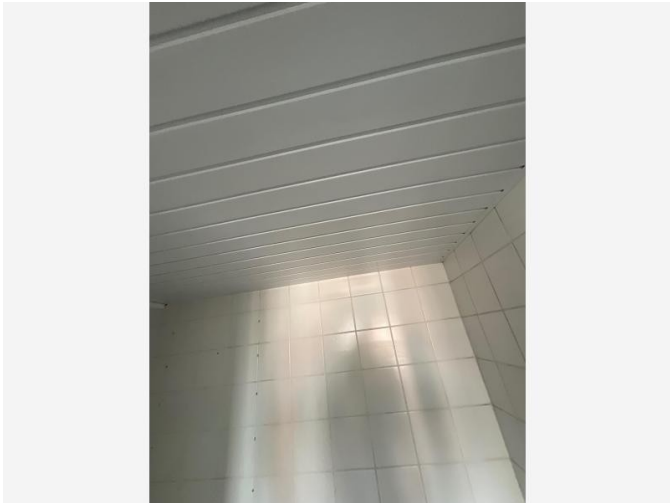
Vrije foto

Bepaalde ruimtes waren afgewerkt met gyproc of een vals plafond. Beide toepassingen zijn niet-asbestverdacht. Echter heb ik niet kunnen zien wat er nog achter zat.

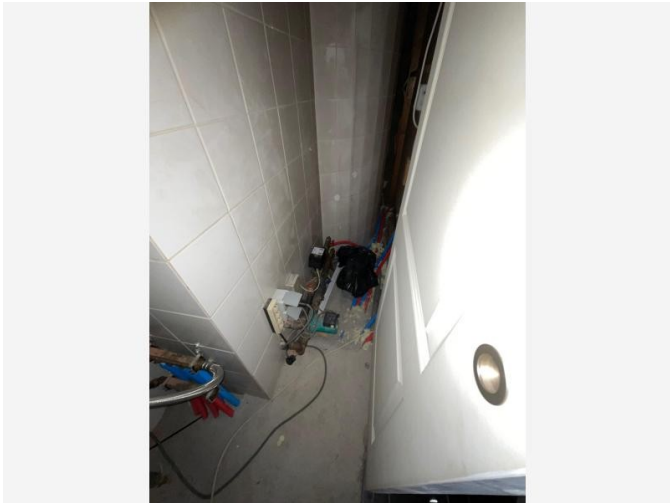
## Fiche 4: tegellijm niet-asbestverdacht.

Achter een wand in de badkamer hingen nog oude tegels. De tegellijm hiervan was niet-asbestverdacht.

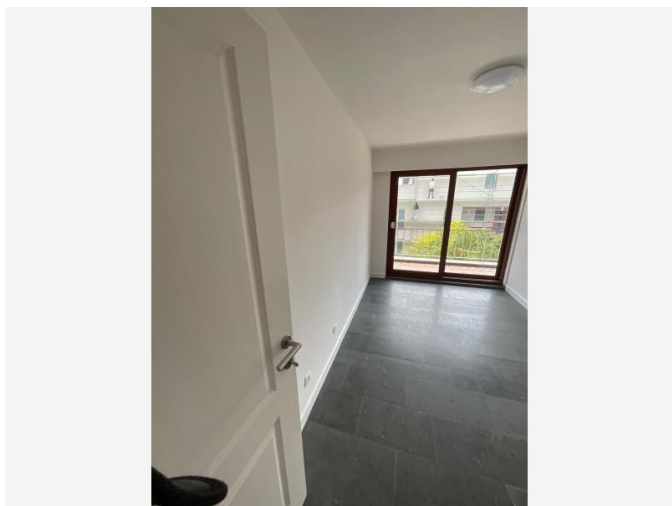
Vrije foto

Sommige wanden waren opgetrokken uit gyproc. Dit product is niet-asbestverdacht. Echter heb ik niet kunnen zien wat er nog achter zat.

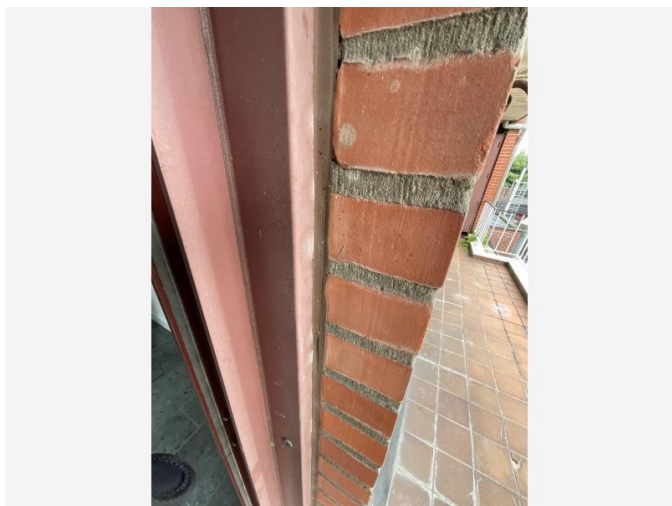
Vrije foto

De gebruikte siliconen zijn niet-asbestverdacht.

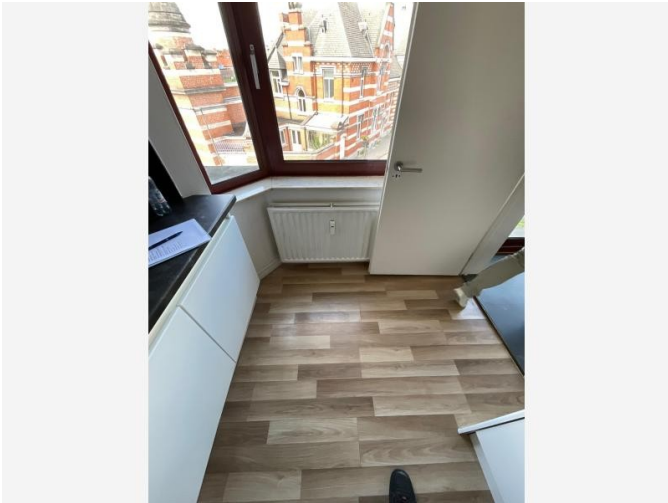
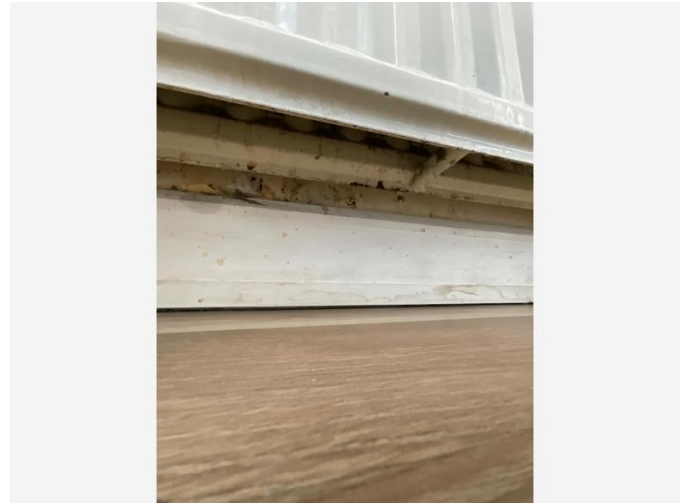
## Fiche 7: muurpleister

Geen asbest

#	Type	Referentie	Resultaat
7.1	Puntmonster	mm01	Geen asbest

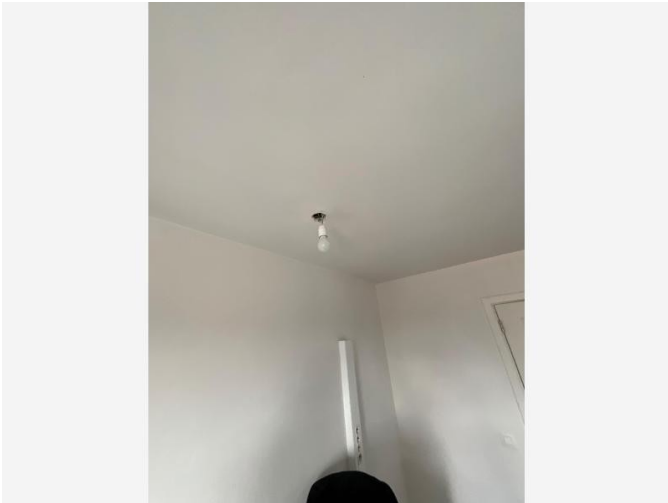
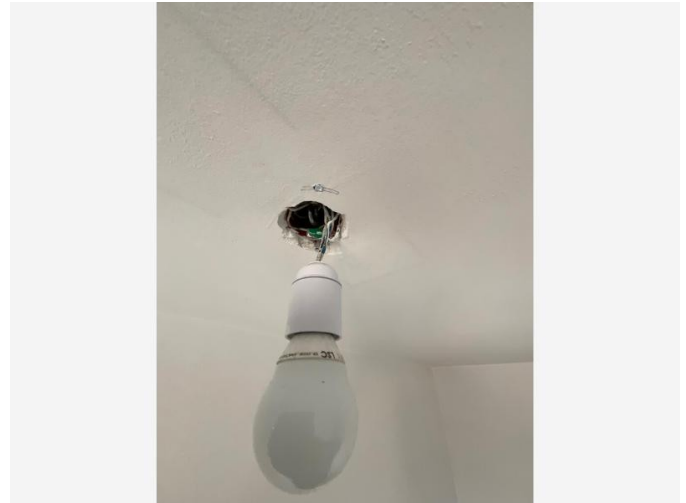
## Fiche 8: plafondpleister

Geen asbest

#	Type	Referentie	Resultaat
8.1	Mengmonster	mm02	Geen asbest
