Asbestinventarisatetest

Otterdreef 3, 2980 Zoersel

Attestnummer : 20250701-000285.000

Uitgegeven op : 01.07.2025

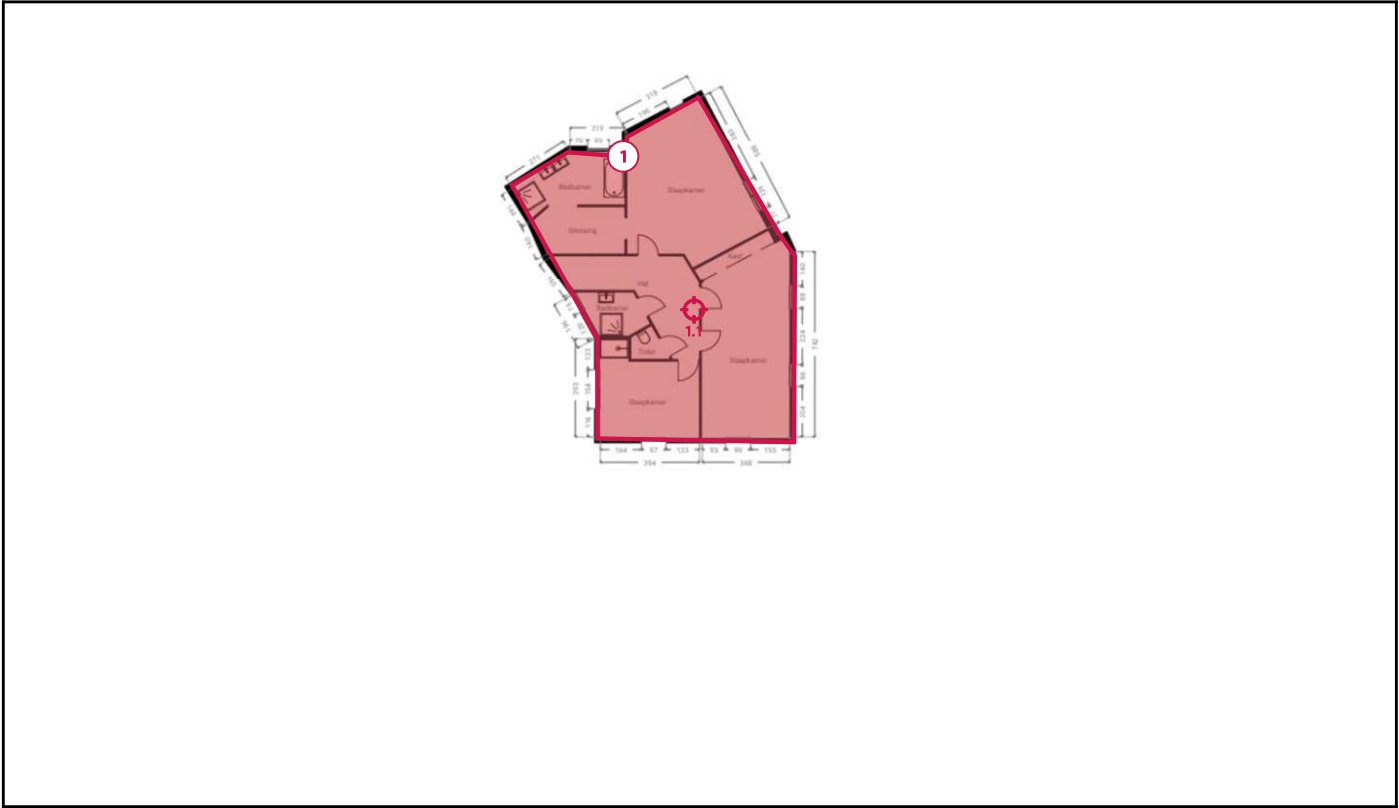
Plan 1.3: onderdak

Beschrijving	Type	Actie
1. Onderdak type menuiserite	Asbestmateriaal	Dringend maatregelen nemen
1.1 Code: MM4	Puntmonster	-

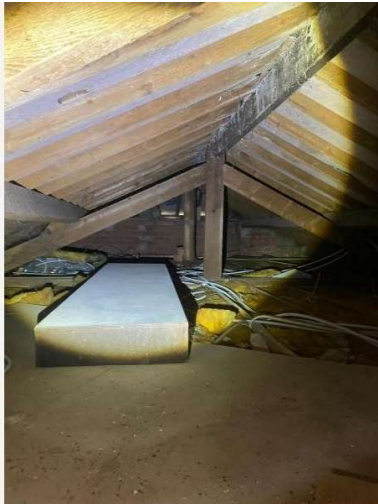
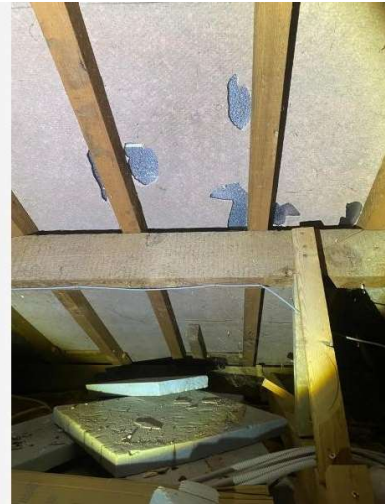
Eindbeoordeling materiaalrisico	Hoog materiaalrisico en/of hoge kans op vezelvrijgave
---------------------------------	---

Gebondenheid	Categorie 1: hechtgebonden in oorsprong
Asbestsoort (vezeltype)	Alleen chrysotiel
Asbestconcentratie	Laag (< 50%)
Afschermingsgraad van het gehele materiaal	Geheel of deels (ook) vrij aan de binnenlucht
Toestand van het materiaal	Zwaar beschadigd, zwaar verweerd

#	Type	Referentie	Resultaat
1.1	Puntmonster	MM4	Chrysotiel

Beschrijving	Onderdak type menuiserie
Omgeving	Grenst aan binnen- en buitenlucht
Primaire drager	Schuin dak
Asbestmateriaal	Plaat, paneel, tablet - Type Menuiserie
Bindmiddel van asbestmateriaal	Cement
Gebondenheid op basis van bindmiddel	Hecht
Hoeveelheid (oppervlakte - dikte - aantal)	<ul style="list-style-type: none">• 270,00 m² - 0,35 cm - 1 stuk
Totaal volume	0,945 m ³
Eenvoudig bereikbaar	Nee <ul style="list-style-type: none">• Verwijdering tast de bouwkundige integriteit aan.
Bevestigingswijze	<ul style="list-style-type: none">• Geschroefd
Identificatiemethode	Vaststelling met monsternamen
Destructieve handeling voor identificatie	Nee
Opmerking	Deze oppervlakte, volumes en gewichten zijn niet gemeten, maar geschat op basis van een benadering van de aanwezige onderdakplaten (de opgegeven hoeveelheden mogen niet gebruikt worden als maatstaf voor heffingen)

- Zorg voor een veilig beheer. Vermijd het beschadigen van het asbestmateriaal. Controleer de toestand jaarlijks op wijzigingen.
- Verwijder dit asbestmateriaal zo snel mogelijk. Volg de toestand goed op.

- Eenvoudige handelingen: mag via doe-het-zelf of door werknemer(s) met opleidingsattest eenvoudige handelingen
"het gaat hier om een hechtgebonden asbesttoepassing Raadpleeg de actuele wetgeving op de website van OVAM. Onder strikte voorwaarden kan het eventueel toegestaan zijn om deze toepassing zelf te verwijderen. Bij twijfel wordt echter sterk aangeraden om een erkende asbestverwijderaar te raadplegen. Zorg er bovendien voor dat u zich goed informeert via de websites van OVAM en andere officiële bronnen over de vereiste persoonlijke beschermingsmaatregelen en de richtlijnen voor het veilig verwijderen van asbest.
bekijk ook steeds de richtlijnen onderaan dit attest."

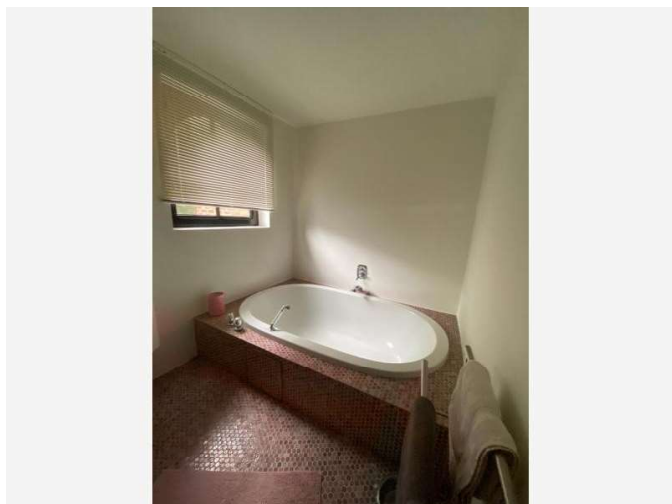
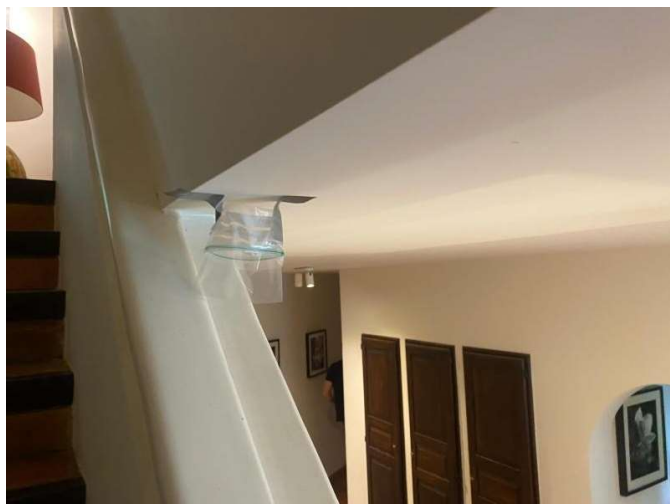
Fiche 2: Pleisterwerk plafonds

Geen asbest

#	Type	Referentie	Resultaat
2.1	Mengmonster	MM2	Geen asbest

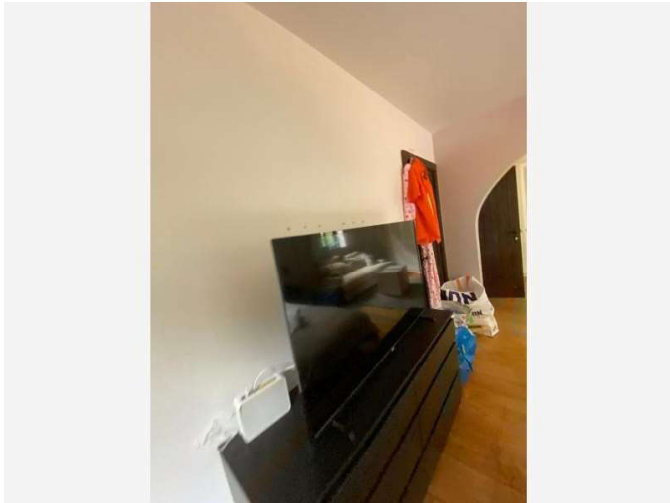
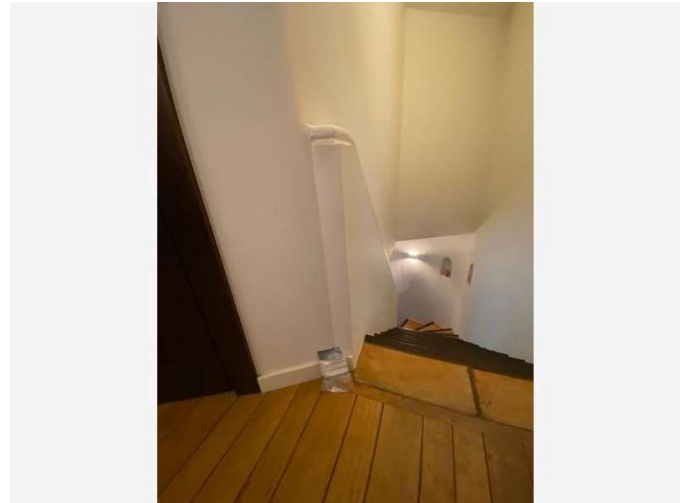
Fiche 3: Pleisterwerk muren

Geen asbest

#	Type	Referentie	Resultaat
3.1	Mengmonster	MM1	Geen asbest

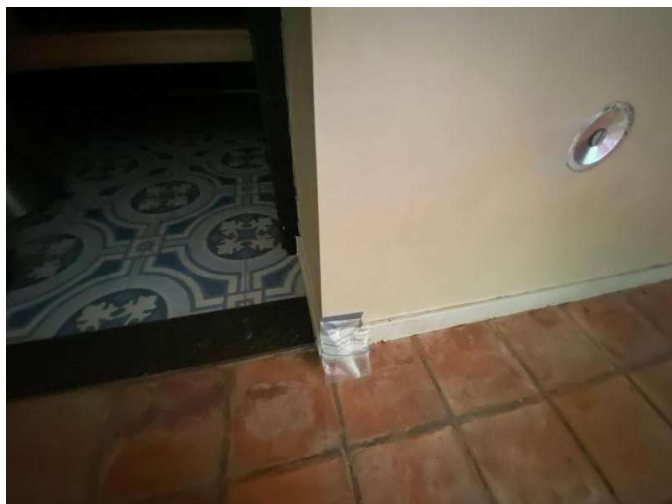
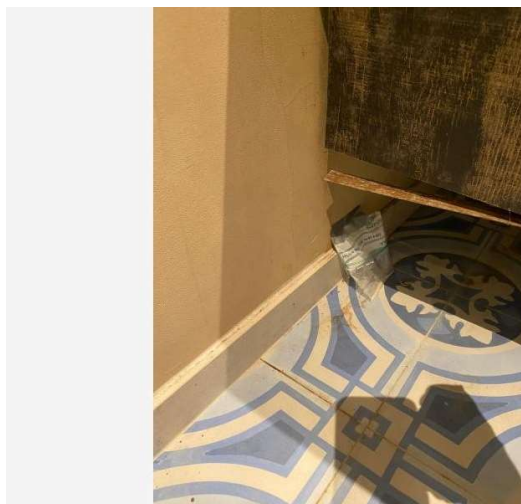
Fiche 4: Pleisterwerk muren wellness

Geen asbest

#	Type	Referentie	Resultaat
4.1	Mengmonster	MM3	Geen asbest
