Asbestinventarisatetest

Bloemkerslaan 32, 1851 Grimbergen

Attestnummer : 20250410-000479.000

Niet-asbestveilig

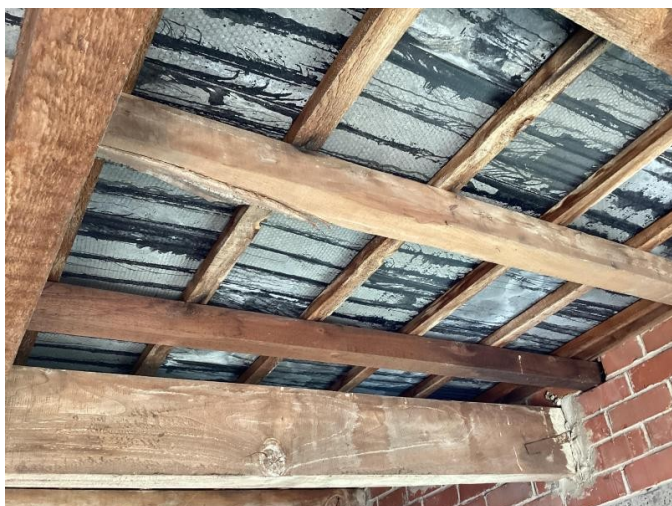
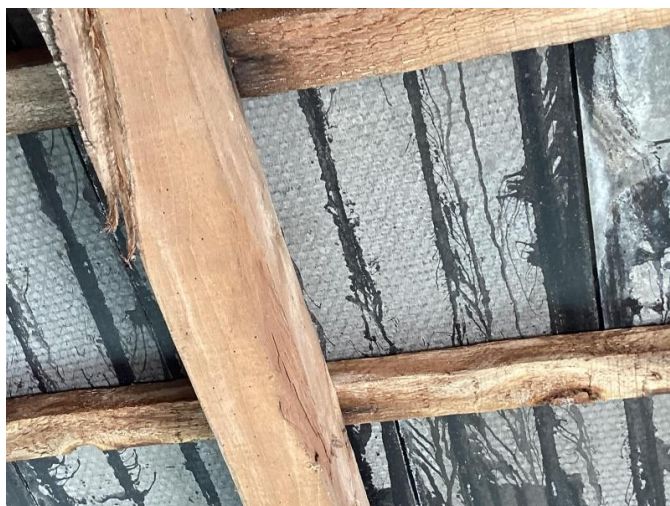
Dringend maatregelen nemen

Eindbeoordeling materiaalrisico	Hoog materiaalrisico en/of hoge kans op vezelvrijgave
---------------------------------	---

Gebondenheid	Categorie 1: hechtgebonden in oorsprong
Asbestsoort (vezeltype)	Crocidoliet aanwezig
Asbestconcentratie	Laag (< 50%)
Afschermingsgraad van het gehele materiaal	Geheel of deels (ook) vrij aan de binnenlucht
Toestand van het materiaal	Matig beschadigd, matig verweerd

Beschrijving	Dak van de garage onder de roofing
Omgeving	Binnen
Primaire drager	Schuin dak
Asbestmateriaal	Dak- en gevelbekleding - Lei, shingle
Bindmiddel van asbestmateriaal	Cement
Gebondenheid op basis van bindmiddel	Hecht
Hoeveelheid (oppervlakte - aantal)	<ul style="list-style-type: none">• 20,00 m² - 1 stuk
Totale oppervlakte	20,00 m ²
Eenvoudig bereikbaar	<p>Nee</p> <ul style="list-style-type: none">• Het asbestmateriaal is bedekt (uitgezonderd laag verf, coating, behang, kunststof, textiel) en het wegnemen van het bedekkende materiaal kan niet zonder het bedekkende materiaal te beschadigen.
Bevestigingswijze	<ul style="list-style-type: none">• Genageld, geniet
Identificatiemethode	Vaststelling zonder monstername
Destructieve handeling voor identificatie	Nee

- Zorg voor een veilig beheer en verwijder dit asbestmateriaal wanneer het bij werken eenvoudig bereikbaar wordt. Controleer de toestand jaarlijks op wijzigingen.

- Eenvoudige handelingen: enkel door erkend asbestverwijderaar
Aangezien deze leien werden bedekt met een laag roofing, kan deze enkel verwijderd worden door een erkend asbestverwijderaar.

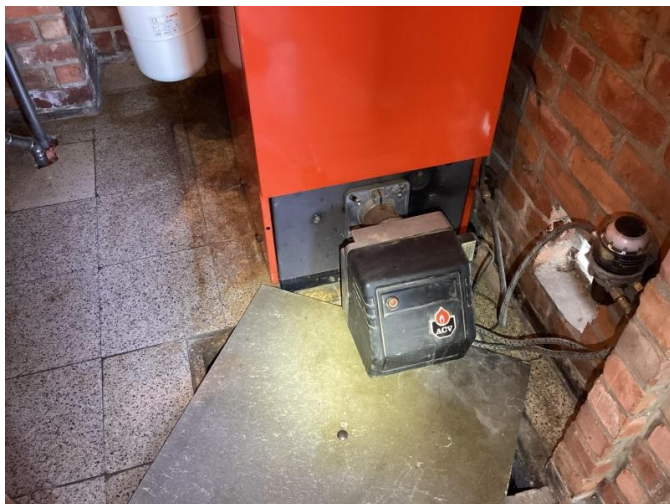
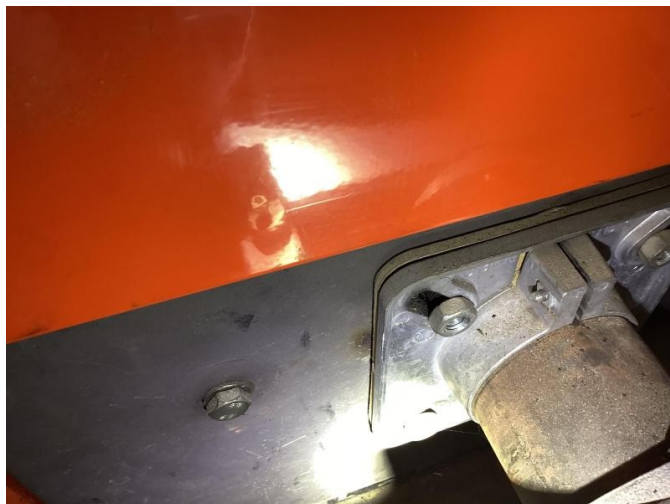
Verwijderen

Eindbeoordeling materiaalisico	Laag materiaalisico en/of verlaagde kans op vezelvrijgave
--------------------------------	---

Gebondenheid	Categorie 2: niet-hechtgebonden met matrix
Asbestsoort (vezeltype)	Alleen chrysotiel
Asbestconcentratie	Hoog ($\geq 50\%$)
Afschermingsgraad van het gehele materiaal	Geheel of deels (ook) vrij aan de binnenlucht
Toestand van het materiaal	Onbeschadigd, niet verweerd

Beschrijving	Pakking aan cv ketel
Omgeving	Binnen
Primaire drager	HVAC infrastructuur en uitrusting
Asbestmateriaal	Pakking, dichting
Bindmiddel van asbestmateriaal	Karton - papier - viltachtig
Gebondenheid op basis van bindmiddel	Niet-hechtgebonden
Hoeveelheid (gewicht - aantal)	<ul style="list-style-type: none">• 0,10 kg - 1 stuk
Totaal gewicht	0,10 kg
Eenvoudig bereikbaar	Ja
Bevestigingswijze	<ul style="list-style-type: none">• Geklemd
Identificatiemethode	Vaststelling zonder monstername
Destructieve handeling voor identificatie	Nee

- Zorg voor een veilig beheer. Vermijd het beschadigen van het asbestmateriaal. Controleer de toestand jaarlijks op wijzigingen.

- Eenvoudige handelingen: mag via doe-het-zelf of door werknemer(s) met opleidingsattest eenvoudige handelingen
Wij adviseren om dit te laten verwijderen door een aannemer.

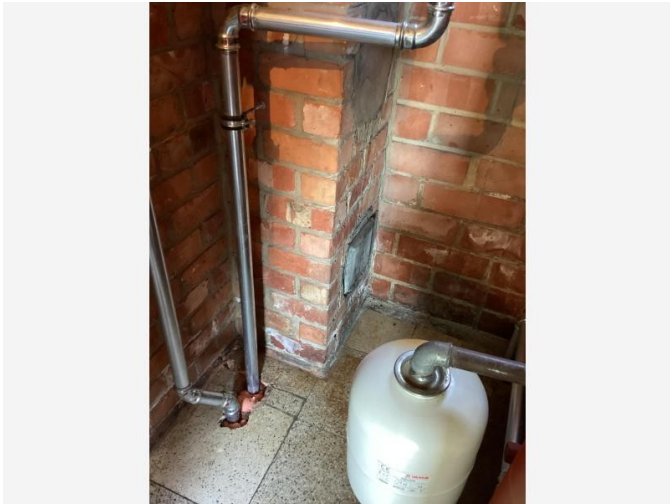
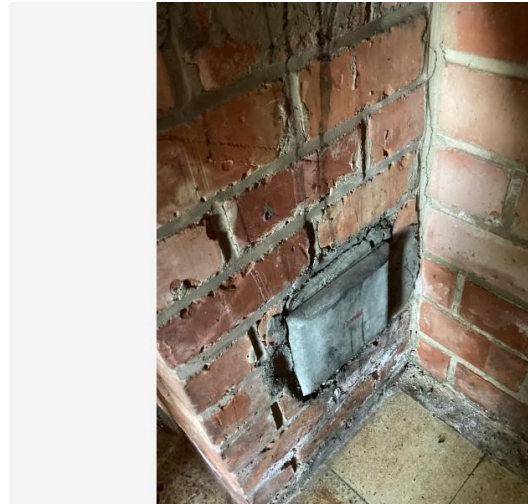
Maatregelen nemen

Eindbeoordeling materiaalrisico	Verhoogd materiaalrisico en/of verhoogde kans op vezelvrijgave
---------------------------------	--

Gebondenheid	Categorie 1: hechtgebonden in oorsprong
Asbestsoort (vezeltype)	Crocidoliet aanwezig
Asbestconcentratie	Laag (< 50%)
Afschermingsgraad van het gehele materiaal	Geheel of deels (ook) vrij aan de binnenlucht
Toestand van het materiaal	Licht beschadigd, licht verweerd. Intact calciumsilicaatmateriaal of categorie III 'gebondenheid'

Beschrijving	Inspectieluik
Omgeving	Binnen
Primaire drager	HVAC infrastructuur en uitrusting
Asbestmateriaal	Brandwerende afsluiting (prefab geheel) - (vlinder)klep
Bindmiddel van asbestmateriaal	Cement
Gebondenheid op basis van bindmiddel	Hecht
Hoeveelheid (gewicht - aantal)	<ul style="list-style-type: none">• 1,00 kg - 1 stuk
Totaal gewicht	1,00 kg
Eenvoudig bereikbaar	<p>Nee</p> <ul style="list-style-type: none">• Het asbestmateriaal is bedekt (uitgezonderd laag verf, coating, behang, kunststof, textiel) en het wegnemen van het bedekkende materiaal kan niet zonder het bedekkende materiaal te beschadigen.
Bevestigingswijze	<ul style="list-style-type: none">• Verlijmd, ingegoten, versmeerd
Identificatiemethode	Vaststelling zonder monstername
Destructieve handeling voor identificatie	Nee

- Zorg voor een veilig beheer en verwijder dit asbestmateriaal wanneer het bij werken eenvoudig bereikbaar wordt. Controleer de toestand jaarlijks op wijzigingen.

- Eenvoudige handelingen: mag via doe-het-zelf of door werknemer(s) met opleidingsattest eenvoudige handelingen
Wij adviseren om dit te laten verwijderen door een aannemer.

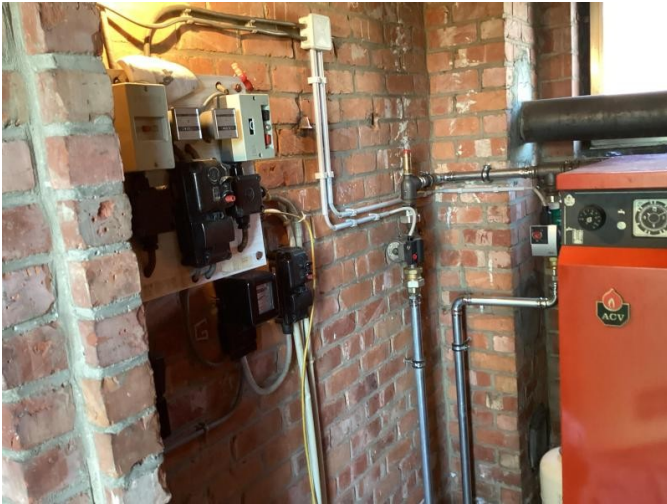
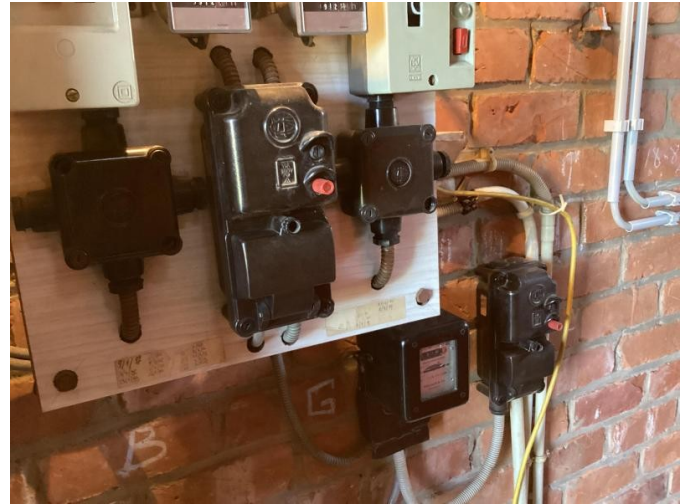
Zorgvuldig beheren

Eindbeoordeling materiaalrisico	Laag materiaalrisico en/of verlaagde kans op vezelvrijgave
---------------------------------	--

Gebondenheid	Categorie 1: hechtgebonden in oorsprong
Asbestsoort (vezeltype)	Crocidoliet aanwezig
Asbestconcentratie	Laag (< 50%)
Afschermingsgraad van het gehele materiaal	Geheel of deels (ook) vrij aan de binnenlucht
Toestand van het materiaal	Onbeschadigd, niet verweerd

Beschrijving	Bakeliet
Omgeving	Binnen
Primaire drager	Binnenwand
Asbestmateriaal	Plaat, paneel, tablet - Type Bakeliet
Bindmiddel van asbestmateriaal	Kunststof of -hars
Gebondenheid op basis van bindmiddel	Hecht
Hoeveelheid (oppervlakte - dikte - aantal)	• 0,30 m ² - 0,20 cm - 1 stuk
Totaal volume	< 0,001 m ³
Eenvoudig bereikbaar	Ja
Bevestigingswijze	• Geschroefd
Identificatiemethode	Vaststelling zonder monstername
Destructieve handeling voor identificatie	Nee

- Zorg voor een veilig beheer. Vermijd het beschadigen van het asbestmateriaal. Controleer de toestand jaarlijks op wijzigingen.

- Eenvoudige handelingen: mag via doe-het-zelf of door werknemer(s) met opleidingsattest eenvoudige handelingen
Kan enkel verwijderd worden door werknemers met opleidingsattest eenvoudige handelingen.

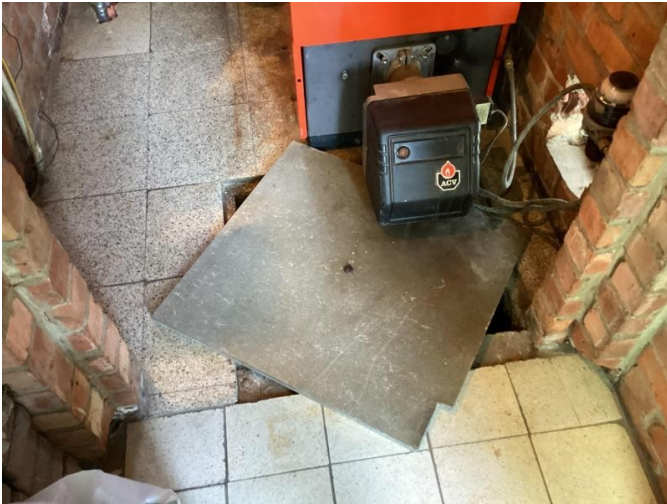
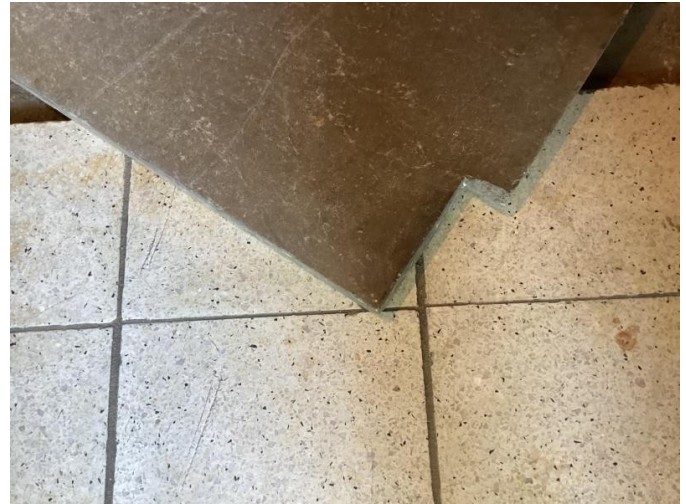
Zorgvuldig beheren

Eindbeoordeling materiaalisico	Laag materiaalisico en/of verlaagde kans op vezelvrijgave
--------------------------------	---

Gebondenheid	Categorie 1: hechtgebonden in oorsprong
Asbestsoort (vezeltype)	Alleen chrysotiel
Asbestconcentratie	Laag (< 50%)
Afschermingsgraad van het gehele materiaal	Geheel of deels (ook) vrij aan de binnenlucht
Toestand van het materiaal	Licht beschadigd, licht verweerd. Intact calciumsilicaatmateriaal of categorie III 'gebondenheid'

Beschrijving	Putdeksel kruipkelder
Omgeving	Binnen
Primaire drager	Vloer
Asbestmateriaal	Plaat, paneel, tablet - Type Massal
Bindmiddel van asbestmateriaal	Cement
Gebondenheid op basis van bindmiddel	Hecht
Hoeveelheid (oppervlakte - dikte - aantal)	• 0,50 m ² - 3,00 cm - 1 stuk
Totaal volume	0,015 m ³
Eenvoudig bereikbaar	Ja
Bevestigingswijze	• Los (al dan niet bedekt)
Identificatiemethode	Vaststelling zonder monstername
Destructieve handeling voor identificatie	Nee

- Zorg voor een veilig beheer. Vermijd het beschadigen van het asbestmateriaal. Controleer de toestand jaarlijks op wijzigingen.

- Eenvoudige handelingen: mag via doe-het-zelf of door werknemer(s) met opleidingsattest eenvoudige handelingen
Wij adviseren om dit te laten verwijderen door een aannemer.

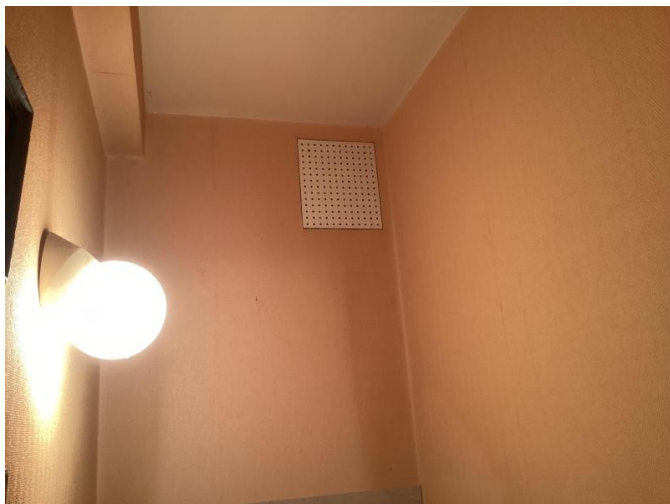
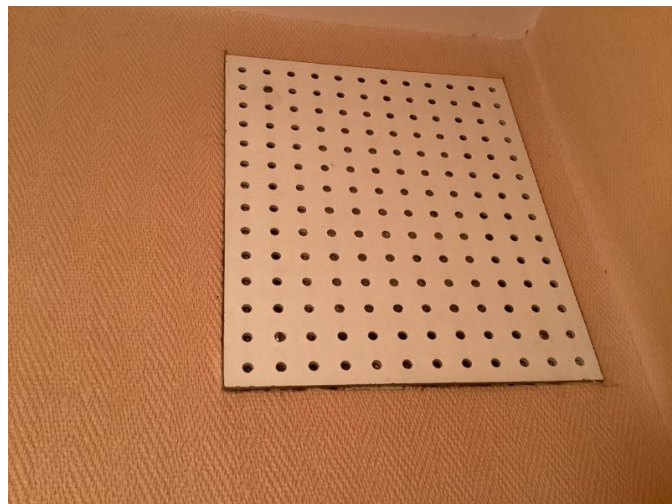
Zorgvuldig beheren

Eindbeoordeling materiaalrisico	Laag materiaalrisico en/of verlaagde kans op vezelvrijgave
---------------------------------	--

Gebondenheid	Categorie 1: hechtgebonden in oorsprong
Asbestsoort (vezeltype)	Crocidoliet aanwezig
Asbestconcentratie	Laag (< 50%)
Afschermingsgraad van het gehele materiaal	Geheel of deels (ook) vrij aan de binnenlucht
Toestand van het materiaal	Onbeschadigd, niet verweerd

Beschrijving	Verluchtingsrooster in wc
Omgeving	Binnen
Primaire drager	Binnenwand
Asbestmateriaal	Plaat, paneel, tablet - Geëmailleerd, type Glasal
Bindmiddel van asbestmateriaal	Cement
Gebondenheid op basis van bindmiddel	Hecht
Hoeveelheid (oppervlakte - dikte - aantal)	• 0,10 m ² - 0,30 cm - 1 stuk
Totaal volume	< 0,001 m ³
Eenvoudig bereikbaar	Ja
Bevestigingswijze	• Geschroefd
Identificatiemethode	Vaststelling zonder monstername
Destructieve handeling voor identificatie	Nee

- Zorg voor een veilig beheer. Vermijd het beschadigen van het asbestmateriaal. Controleer de toestand jaarlijks op wijzigingen.

- Eenvoudige handelingen: mag via doe-het-zelf of door werknemer(s) met opleidingsattest eenvoudige handelingen
Wij adviseren om dit te laten verwijderen door een aannemer.

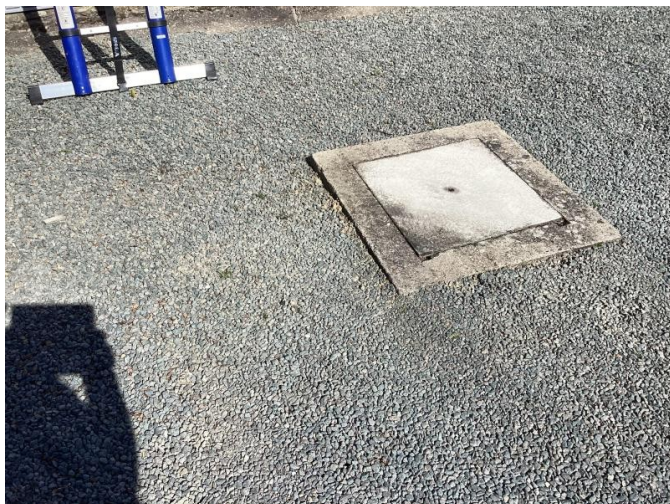
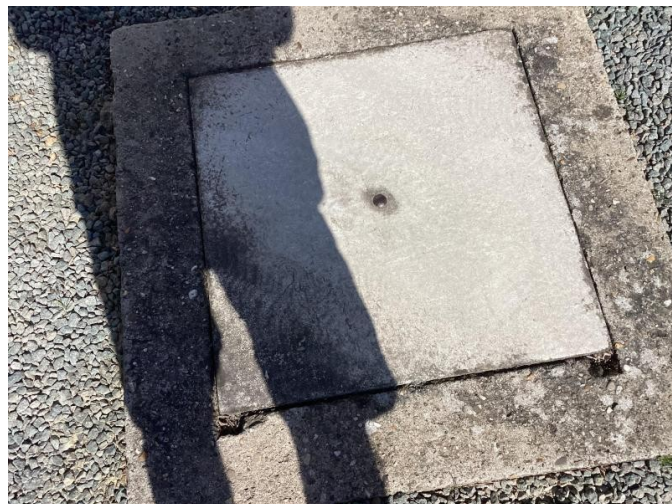
Zorgvuldig beheren

Eindbeoordeling materiaalisico	Laag materiaalisico en/of verlaagde kans op vezelvrijgave
--------------------------------	---

Gebondenheid	Categorie 1: hechtgebonden in oorsprong
Asbestsoort (vezeltype)	Alleen chrysotiel
Asbestconcentratie	Laag (< 50%)
Afschermingsgraad van het gehele materiaal	Geheel of deels vrij aan de buitenlucht
Toestand van het materiaal	Licht beschadigd, licht verweerd. Intact calciumsilicaatmateriaal of categorie III 'gebondenheid'

Beschrijving	Putdeksel voor de garages
Omgeving	Buiten
Primaire drager	Infrastructuur hemelwater (opvang en afvoer)
Asbestmateriaal	Plaat, paneel, tablet - Type Massal
Bindmiddel van asbestmateriaal	Cement
Gebondenheid op basis van bindmiddel	Hecht
Hoeveelheid (oppervlakte - dikte - aantal)	• 0,50 m ² - 3,00 cm - 1 stuk
Totaal volume	0,015 m ³
Eenvoudig bereikbaar	Ja
Bevestigingswijze	• Los (al dan niet bedekt)
Identificatiemethode	Vaststelling zonder monsternamen
Destructieve handeling voor identificatie	Nee

- Zorg voor een veilig beheer. Vermijd het beschadigen van het asbestmateriaal. Controleer de toestand jaarlijks op wijzigingen.

- Eenvoudige handelingen: mag via doe-het-zelf of door werknemer(s) met opleidingsattest eenvoudige handelingen
Wij adviseren om dit te laten verwijderen door een aannemer.

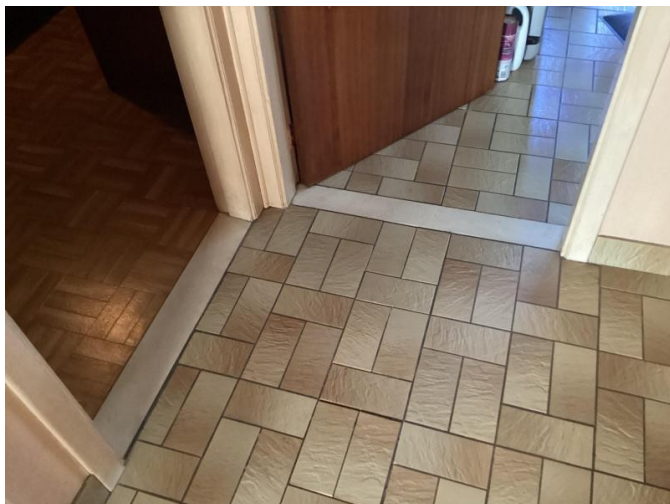
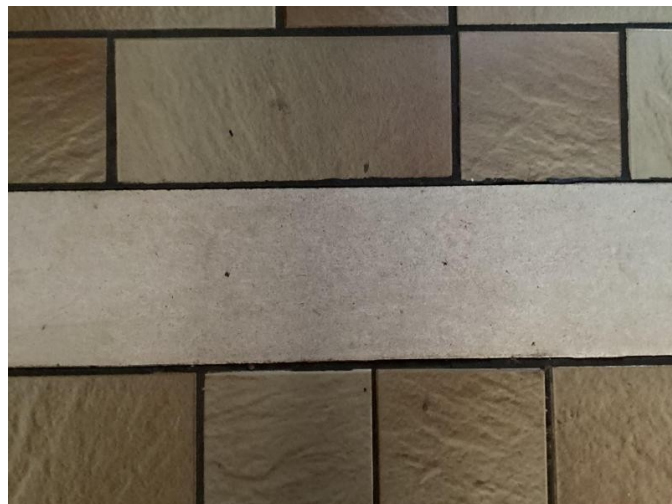
Zorgvuldig beheren

- Zorg voor een veilig beheer en verwijder dit asbestmateriaal wanneer het bij werken eenvoudig bereikbaar wordt. Controleer de toestand jaarlijks op wijzigingen.

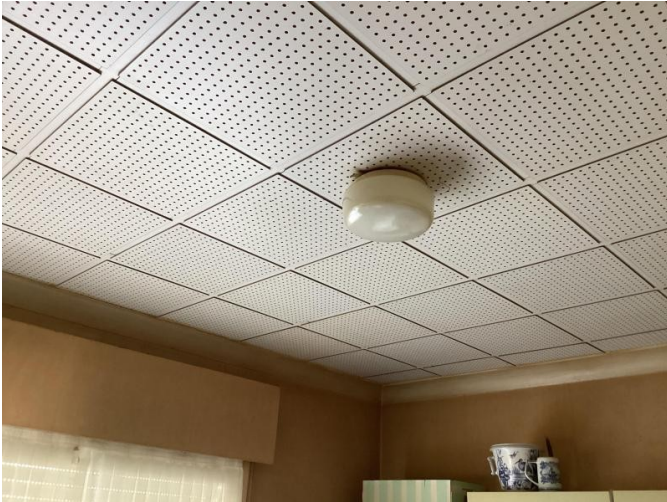
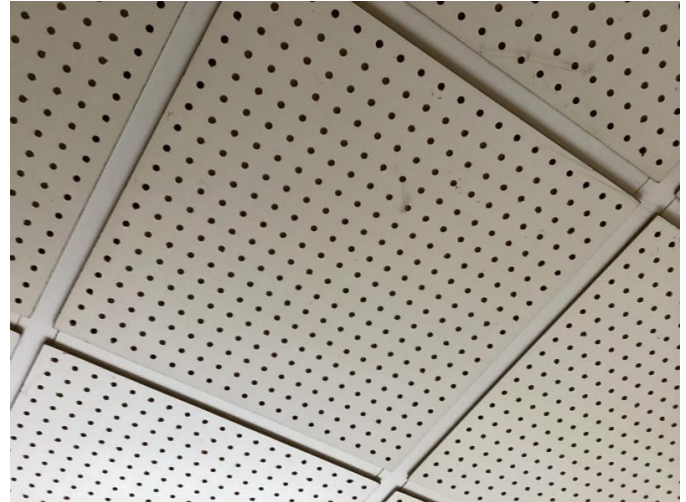
Fiche 9: Plafondbekleding in de keuken en de badkamer

Asbestmateriaal

Beschrijving	Plafondbekleding in de keuken en de badkamer
Omgeving	Binnen
Primaire drager	Plafond
Asbestmateriaal	Plaat, paneel, tablet - Geëmailleerd, type Glasal
Bindmiddel van asbestmateriaal	Cement
Gebondenheid op basis van bindmiddel	Hecht
Hoeveelheid (oppervlakte - dikte - aantal)	• 15,00 m ² - 0,30 cm - 1 stuk
Totaal volume	0,045 m ³
Eenvoudig bereikbaar	Ja
Bevestigingswijze	• Geklemd
Identificatiemethode	Vaststelling zonder monsternamen
Destructieve handeling voor identificatie	Nee

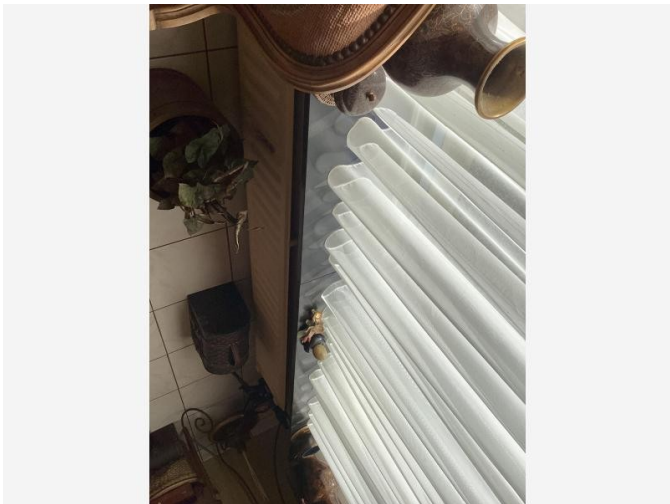
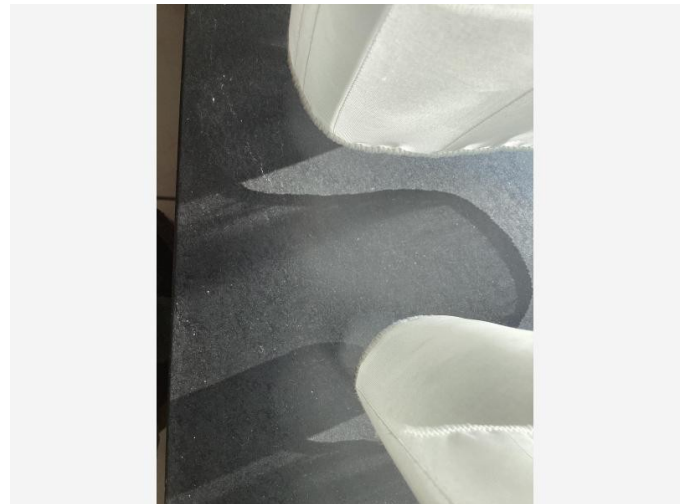
Beschrijving	Vensterbanken binnen
Omgeving	Binnen
Primaire drager	Wandopening verticaal (raam, deur, ...)
Asbestmateriaal	Plaat, paneel, tablet - Type Massal
Bindmiddel van asbestmateriaal	Cement
Gebondenheid op basis van bindmiddel	Hecht
Hoeveelheid (oppervlakte - dikte - aantal)	<ul style="list-style-type: none">• 3,00 m² - 3,00 cm - 1 stuk
Totaal volume	0,09 m ³
Eenvoudig bereikbaar	<p>Nee</p> <ul style="list-style-type: none">• Het asbestmateriaal is bedekt (uitgezonderd laag verf, coating, behang, kunststof, textiel) en het wegnemen van het bedekkende materiaal kan niet zonder het bedekkende materiaal te beschadigen.
Bevestigingswijze	<ul style="list-style-type: none">• Verlijmd, ingegoten, versmeerd
Identificatiemethode	Vaststelling zonder monstername
Destructieve handeling voor identificatie	Nee

- Eenvoudige handelingen: mag via doe-het-zelf of door werknemer(s) met opleidingsattest eenvoudige handelingen
Wij adviseren om dit te laten verwijderen door een aannemer.
De toepassing voor en tijdens het verwijderen steeds goed bevochtigen en/of fixeren.
Het afval op een correcte manier afvoeren en verpakken.
Draag steeds een ffp3 mondkmasker of een halfgelaatsmasker met P 3 filter.
Draag een wegwerpoverall , Tyvek Cat III type 5.6.

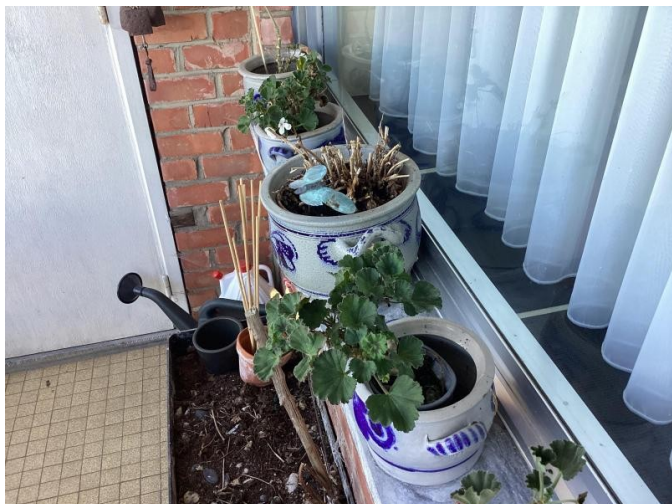
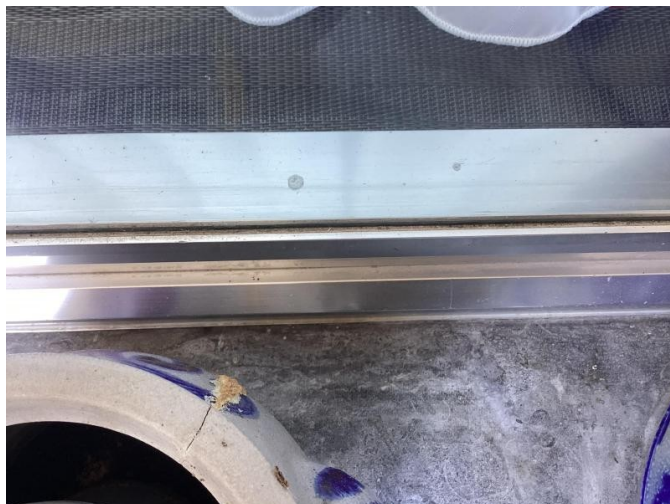
Beschrijving	Mastiek tussen raam en glas
Omgeving	Buiten
Primaire drager	Wandopening verticaal (raam, deur, ...)
Asbestmateriaal	In-situ afwerkingslagen - Pasta, stopverf, voegsel, stopsel, vulsel, mastiek, kitten, ...
Bindmiddel van asbestmateriaal	Kitten, mastiek, pasta
Gebondenheid op basis van bindmiddel	Hecht
Hoeveelheid (gewicht - aantal)	<ul style="list-style-type: none">• 0,10 kg - 1 stuk
Totaal gewicht	0,10 kg
Eenvoudig bereikbaar	Ja
Bevestigingswijze	<ul style="list-style-type: none">• Verlijmd, ingegoten, versmeerd
Identificatiemethode	Vaststelling zonder monsternamen
Destructieve handeling voor identificatie	Nee

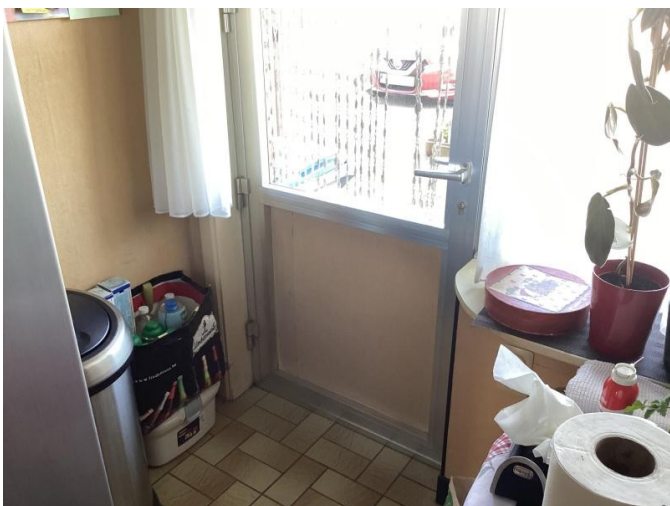
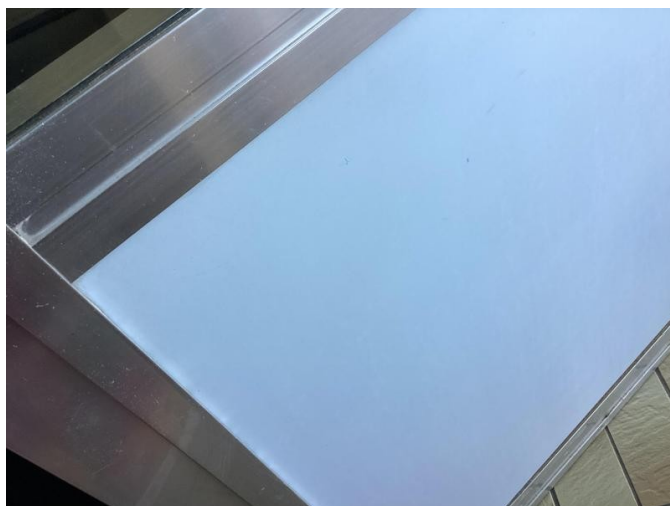
Beschrijving	Plaat in deur
Omgeving	Grenst aan binnen- en buitenlucht
Primaire drager	Wandopening verticaal (raam, deur, ...)
Asbestmateriaal	Plaat, paneel, tablet - Geëmailleerd, type Glasal
Bindmiddel van asbestmateriaal	Cement
Gebondenheid op basis van bindmiddel	Hecht
Hoeveelheid (oppervlakte - dikte - aantal)	• 0,50 m ² - 0,30 cm - 1 stuk
Totaal volume	0,002 m ³
Eenvoudig bereikbaar	Ja
Bevestigingswijze	• Geklemd
Identificatiemethode	Vaststelling zonder monsternamen
Destructieve handeling voor identificatie	Nee

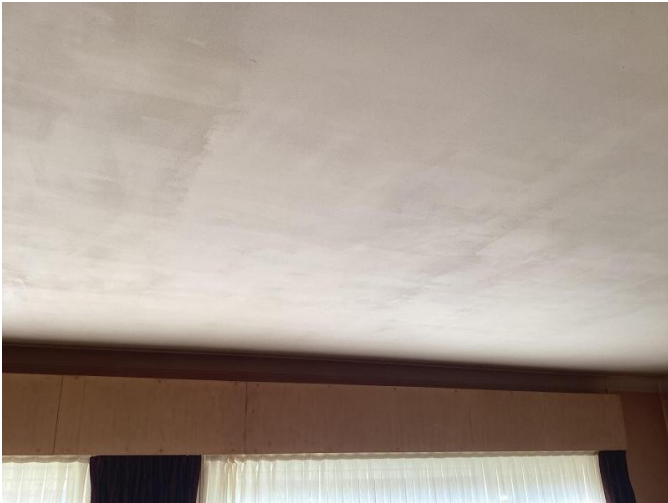
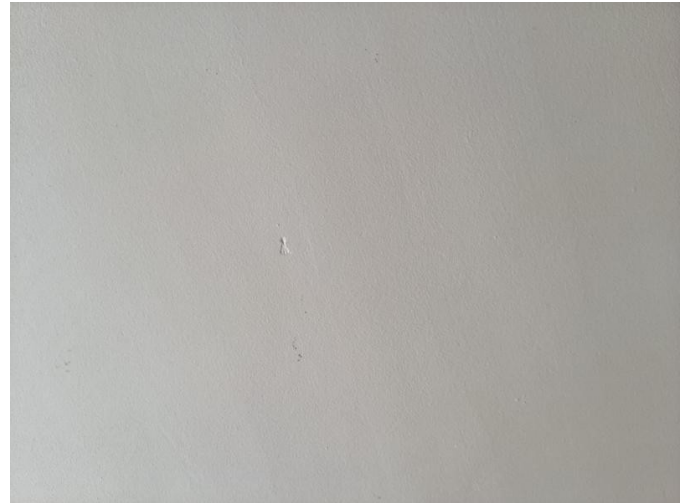
Fiche 15: Plafonds

Geen asbest

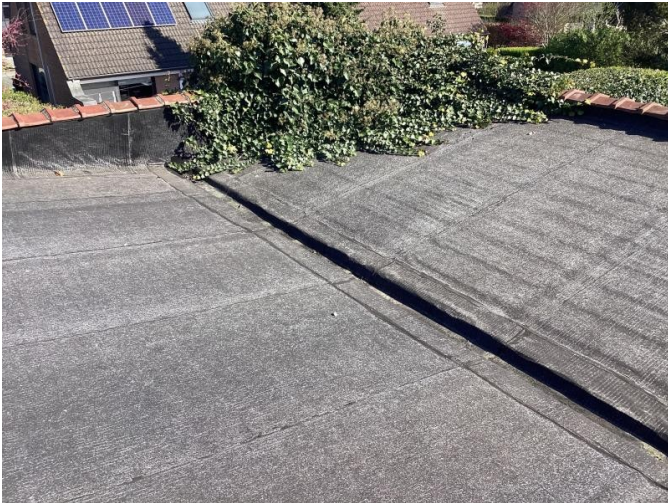
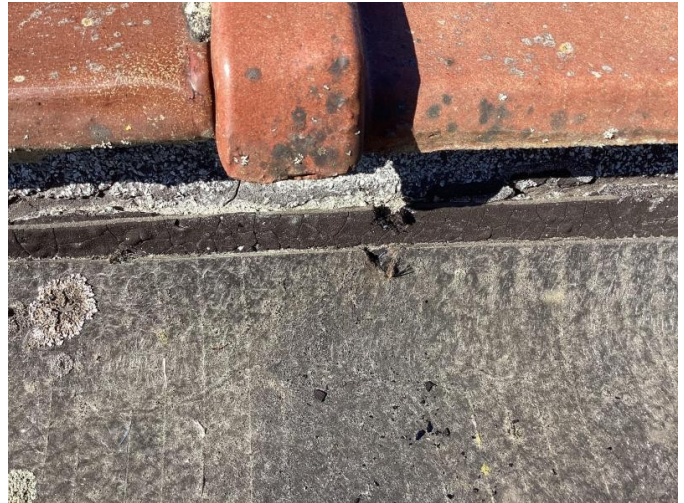
Fiche 16: Dakbedekking garage, roofing

Geen asbest

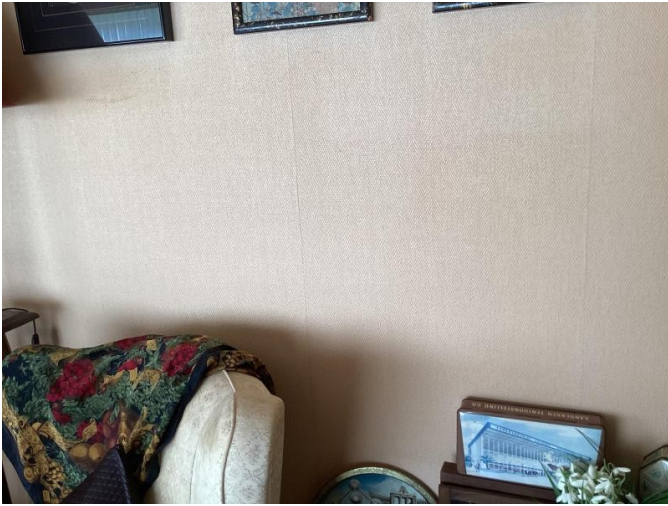
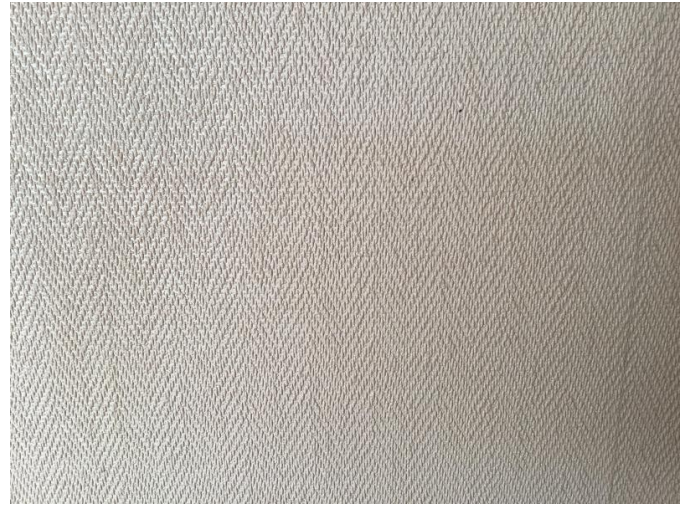
Fiche 17: Binnenmuren

Geen asbest
