Asbestinventarisatattest

Sint Jozefstraat 28, 1840 Londerzeel

Attestnummer : 20250425-000418.000

Niet-asbestveilig

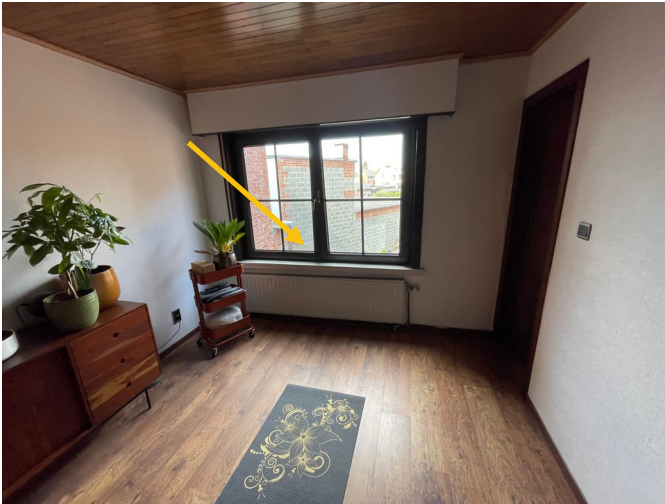
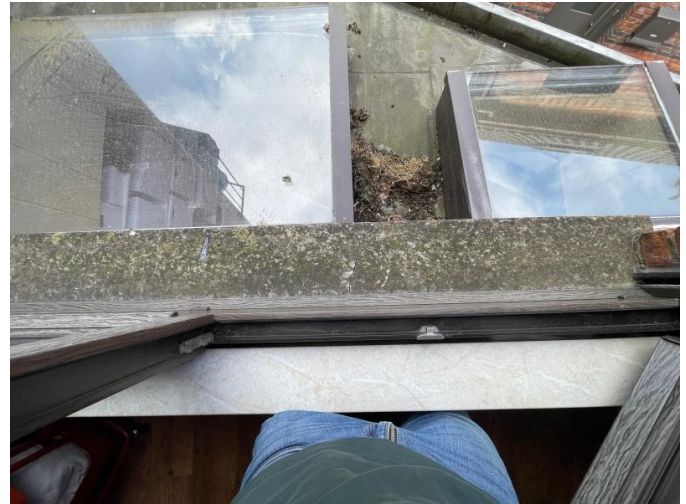
| Fiche 1: Vensterbank..... | 12 |

| Eindbeoordeling materiaalisico | Verhoogd materiaalisico en/of verhoogde kans op vezelvrijgave |

| Gebondenheid | Categorie 1: hechtgebonden in oorsprong |
| Asbestsoort (vezeltype) | Crocidoliet aanwezig |
| Toestand van het materiaal | Matig beschadigd, matig verweerd |

| Beschrijving | Vensterbank |
| Omgeving | Buiten |
| Asbestmateriaal | Deksteen, muurkap - Vol |

Verwijderen

- Zorg voor een veilig beheer. Vermijd het beschadigen van het asbestmateriaal. Controleer de toestand jaarlijks op wijzigingen.
- Voer bijkomende staalname(s) uit.

- Eenvoudige handelingen: mag via doe-het-zelf of door werknemer(s) met opleidingsattest eenvoudige handelingen
De vensterbank mag zelf worden verwijderd en naar het containerpark worden gebracht, op voorwaarde dat deze kan worden weggenomen zonder ze te beschadigen. Maak deze los door de stenen aan beide zijden weg te kappen zonder de vensterbank zelf te beschadigen. Maak de vensterbank zelf ook goed nat om stofvorming tegen te gaan. Verpak de vensterbank in een doorzichtige plastic en tape deze dicht zodat er geen vezels kunnen ontsnappen. Draag steeds de nodige beschermingsmiddelen (mondmasker type ffp3, handschoenen).

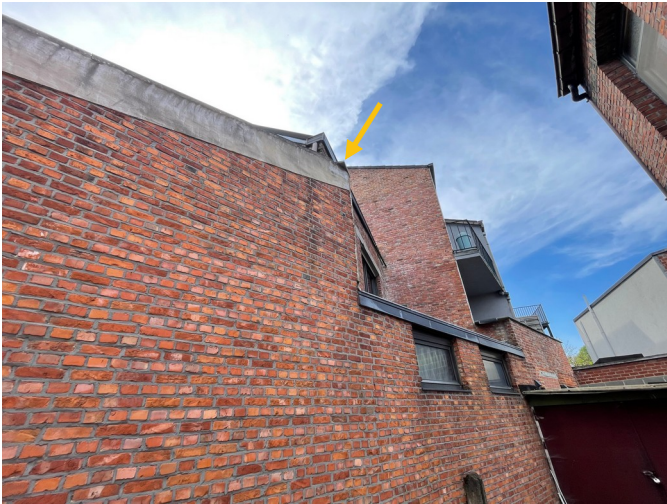
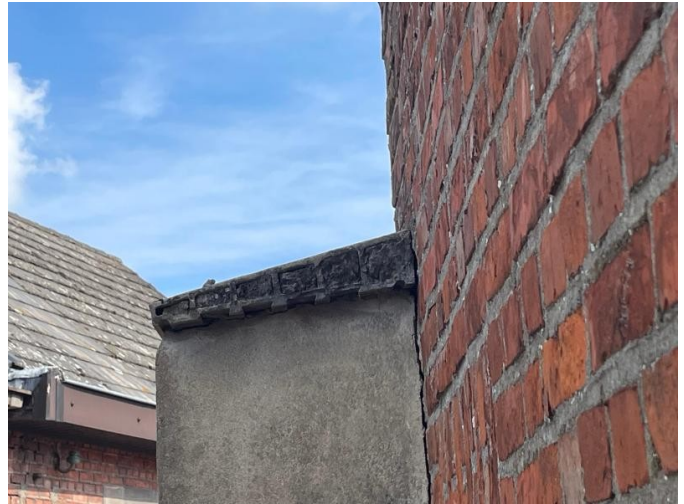
| Fiche 2: Deksteen..... | 15 |

| Eindbeoordeling materiaalrisico | Verhoogd materiaalrisico en/of verhoogde kans op vezelvrijgave |

| Gebondenheid | Categorie 1: hechtgebonden in oorsprong |
| Asbestsoort (vezeltype) | Crocidoliet aanwezig |
| Toestand van het materiaal | Matig beschadigd, matig verweerd |

| Beschrijving | Deksteen |
| Asbestmateriaal | Deksteen, muurkap - Hol |

Verwijderen

- Zorg voor een veilig beheer. Vermijd het beschadigen van het asbestmateriaal. Controleer de toestand jaarlijks op wijzigingen.
- Voer bijkomende staalname(s) uit.

- Eenvoudige handelingen: mag via doe-het-zelf of door werknemer(s) met opleidingsattest eenvoudige handelingen
De deksteen mag zelf worden verwijderd en naar het containerpark worden gebracht, op voorwaarde dat deze kan worden weggenomen zonder hem te beschadigen. Verpak de deksteen in een doorzichtige plastic en tape deze dicht zodat er geen vezels kunnen ontsnappen. Draag steeds de nodige beschermingsmiddelen (mondmasker type fpp3, handschoenen).

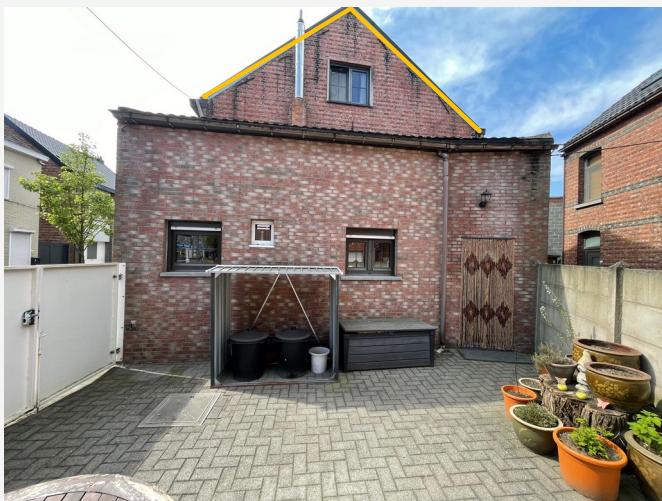
| Fiche 3: Onderdak?..... | 19 |

Tijdelijke beperking

Reden: Het te onderzoeken materiaal situeert zich hoger dan 3,50 m te rekenen vanaf een veilige ondergrond

Uitleg van de asbestdeskundige: Het onderdak van het zadeldak is niet inspecteerbaar. Aan de binnenkant is het zadeldak afgewerkt met houten lambrisering. Er werd getracht om enkele dakpannen op te heffen maar deze wegen te zwaar om via het kleine dakraam op te heffen. Bijgevolg kon niet worden waargenomen of er een asbesthoudend onderdak aanwezig is. Hou hier rekening mee bij toekomstige werken aan het dak.

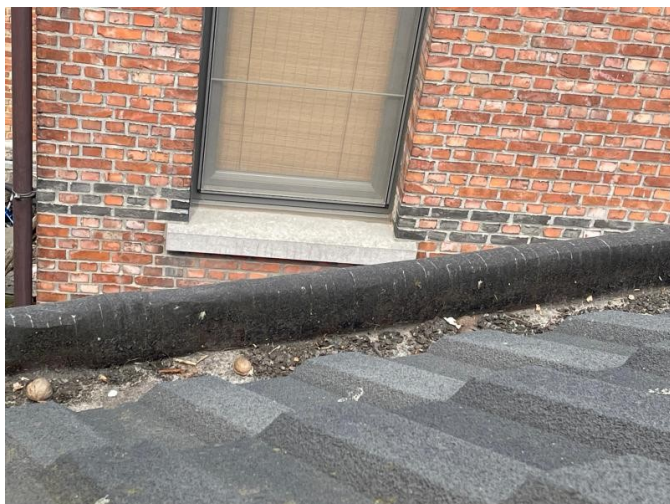
| Fiche 4: Roofing dakgoot niet inspecteerbaar..... | 20 |

Tijdelijke beperking

Reden: Het te onderzoeken materiaal situeert zich hoger dan 3,50 m te rekenen vanaf een veilige ondergrond

Uitleg van de asbestdeskundige: De dakgoten zijn uitgewerkt met roofing. Gezien deze hoger dan 3,5m vanaf een veilige ondergrond zitten vallen deze buiten het onderzoeksgebied. Er kon bijgevolg geen staalname worden uitgevoerd. Hou hier rekening mee bij later renovatie of sloopwerken. Neem een staal van de roofing en laat deze analyseren wanneer deze makkelijk bereikbaar is.

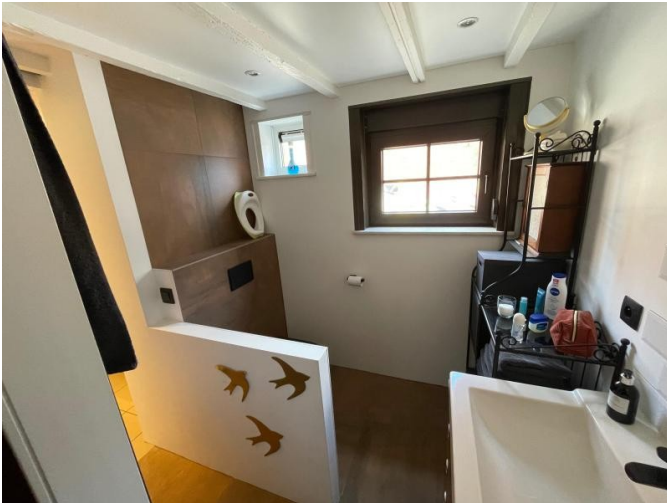
| Fiche 5: Nieuwe badkamer..... | 22 |

Uitgesloten van inspectie

Bouwjaar: 2021

Constructies gebouwd vanaf 2001 moeten niet onderzocht worden

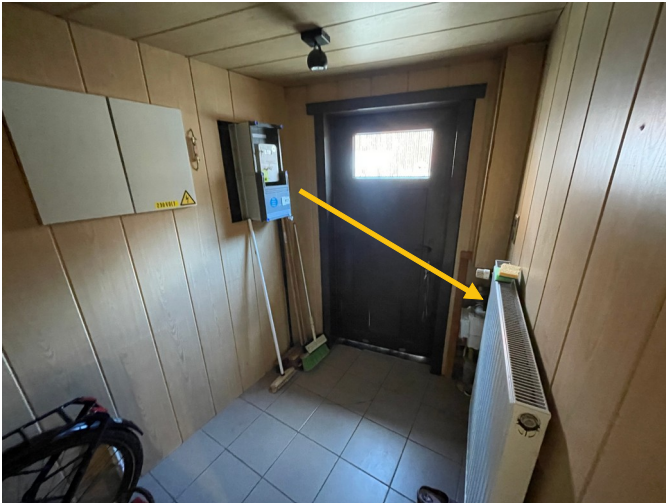
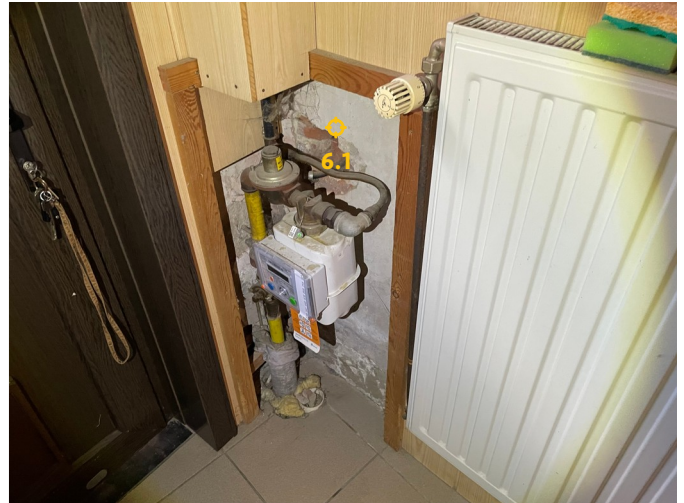
Fiche 6: Pleisterwerk muren

Geen asbest

| # | Type | Referentie | Resultaat |
|---|---|---|---|
| 6.1 | Mengmonster | 180425B1 | Geen asbest |

| Opmerking | Op meerdere plaatsen werden voorzetwanden voor de bepleisterde muren geplaatst. Het oude pleisterwerk is in sommige hoeken wel nog zichtbaar. Hier werden stalen genomen. Er kan geen uitspraak gedaan worden over toepassingen indien deze zich nog achter de voorzetwanden bevinden. Hou hier rekening mee bij eventuele renovatie of sloopwerkzaamheden in de toekomst. |
