# Asbestinventarisatetest

Bergstraat 108, 1861 Meise

Attestnummer : 20231212-000249.000

Uitgegeven op : 12.12.2023

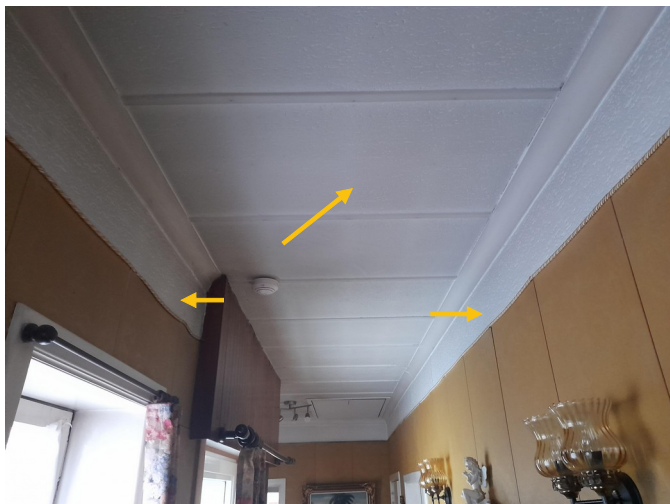
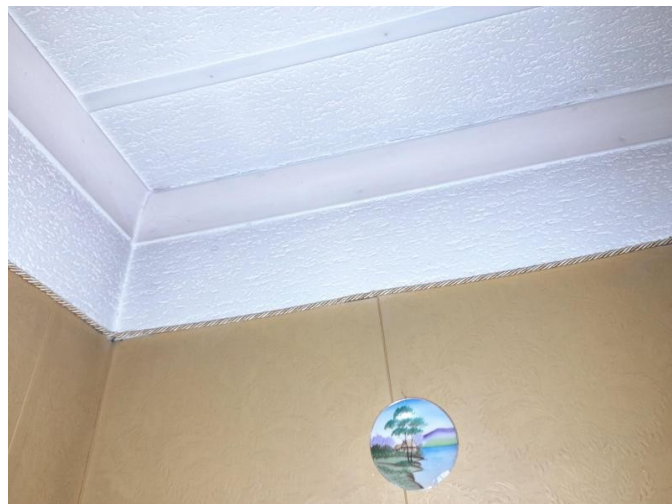
Beschrijving	Muren bekleed met Glasal panelen (bedekt)
Omgeving	Binnen
Primaire drager	Binnenwand
Asbestmateriaal	Plaat, paneel, tablet - Geëmailleerd, type Glasal
Bindmiddel van asbestmateriaal	Cement
Gebondenheid op basis van bindmiddel	Hecht
Hoeveelheid (oppervlakte - dikte - aantal)	<ul style="list-style-type: none"> <li>• 80,00 m<sup>2</sup> - 3,20 cm - 1 stuk</li> </ul>
Totaal volume	2,56 m <sup>3</sup>
Eenvoudig bereikbaar	Ja
Bevestigingswijze	<ul style="list-style-type: none"> <li>• Geschroefd</li> <li>• Genageld, geniet</li> </ul>
Identificatiemethode	Vaststelling zonder monsternamen
Destructieve handeling voor identificatie	Nee
Opmerking	<p>Asbestverdachte muurpanelen (Eflex - Glasal) gesitueerd in de woning (binnenwanden) en bedekt met een niet-stootvast materiaal. In het inspectiegebied bevinden zich verscheidene toepassingen in Glasal. Een niet-limitatief overzicht van de individuele toepassingen werd aangeduid op plan en opgenomen in een fotoreeks in de databank. Opgelet: Het is mogelijk dat er meer toepassingen aanwezig zijn in het inspectiegebied; gelijkaardige toepassingen moeten met dezelfde waakzaamheid en volgens de hierna beschreven maatregelen/voorschriften behandeld worden. Oppervlakte bij benadering.</p>

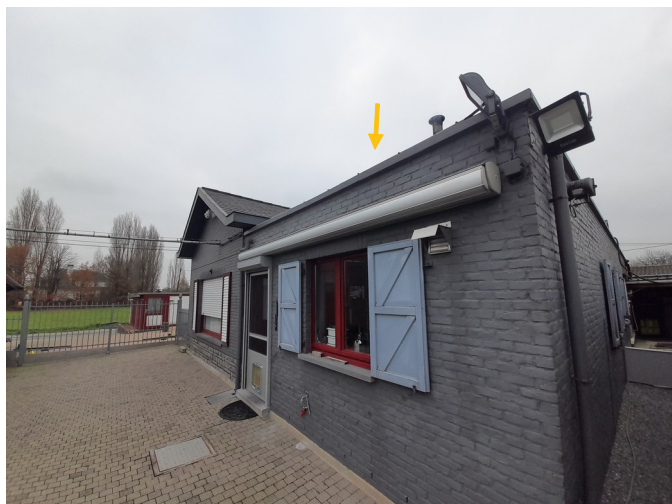
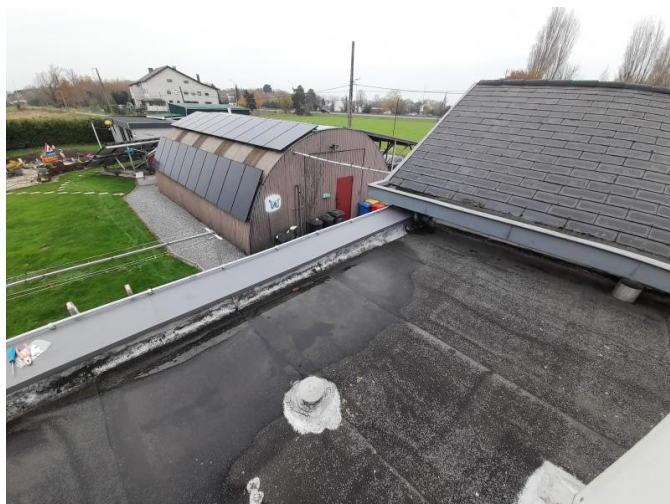
## Fiche 36: Roofing plat dak achterbouw

Geen asbest

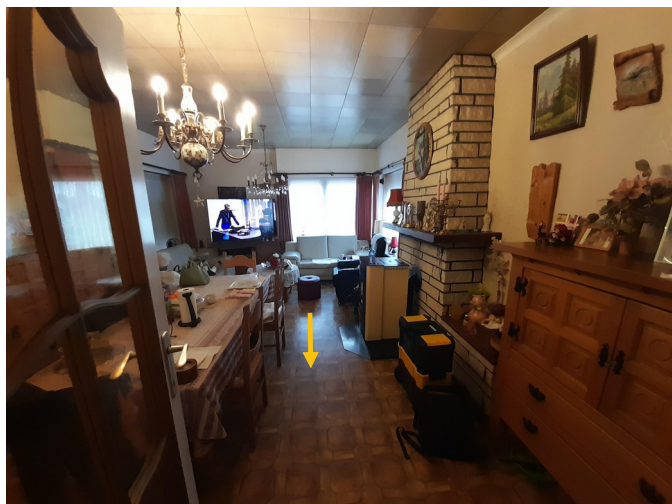
## Fiche 38: Vloerzeil in woonkamer

Geen asbest

Beschrijving	Vloerzeil in woonkamer
Omgeving	Binnen
Primaire drager	Vloer
Bindmiddel van materiaal	Karton - papier - viltachtig

Gebondenheid op basis van bindmiddel	Niet-hechtgebonden
Hoeveelheid (oppervlakte - aantal)	<ul style="list-style-type: none"> <li>• 25,00 m<sup>2</sup> - 1 stuk</li> </ul>
Totale oppervlakte	25,00 m <sup>2</sup>
Identificatiemethode	Vaststelling met monstername
Destructieve handeling voor identificatie	Nee
Opmerking	Asbestverdacht vloerzeil dat werd verlijmd aan de ondergrond. Er werd een monster genomen aan de deur (inkomhal/woonkamer).

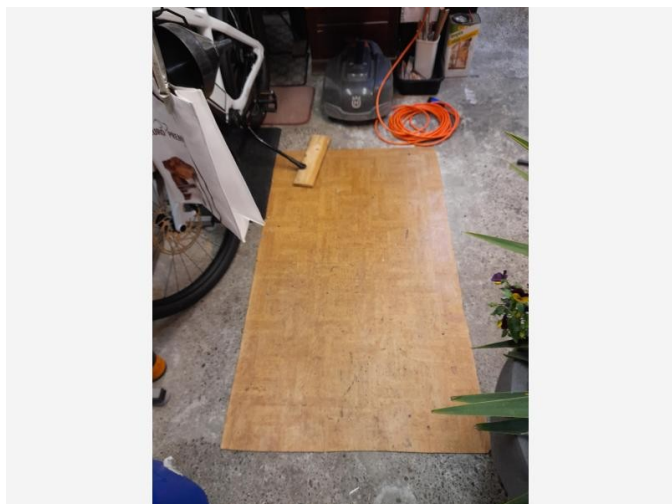
Beschrijving	Vloerzeil in werkhuis
Omgeving	Binnen
Primaire drager	Vloer
Bindmiddel van materiaal	Kunststof of -hars

Gebondenheid op basis van bindmiddel	Hecht
Hoeveelheid (oppervlakte - aantal)	<ul style="list-style-type: none"> <li>• 6,00 m<sup>2</sup> - 3 stuks</li> </ul>
Totale oppervlakte	18,00 m <sup>2</sup>
Identificatiemethode	Vaststelling met monstername
Destructieve handeling voor identificatie	Nee
Opmerking	Asbestverdacht vloerzeil dat niet werd verlijmd aan een ondergrond of zich losliggend in een ruimte bevindt (werkhuis) en/of materiaal op overschot. Er werd een monster genomen aan een beschadiging.

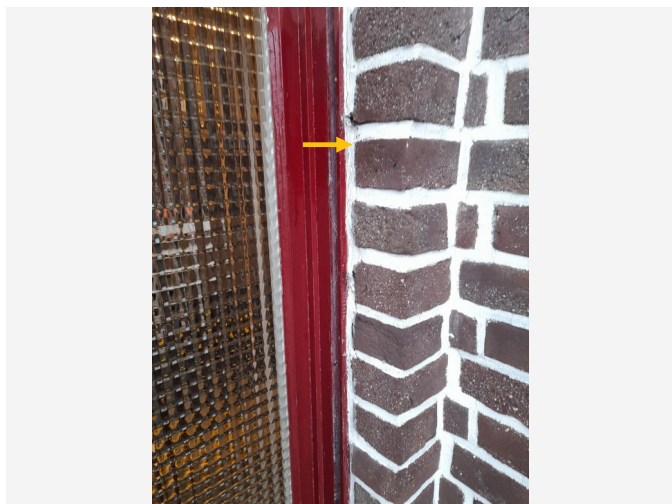
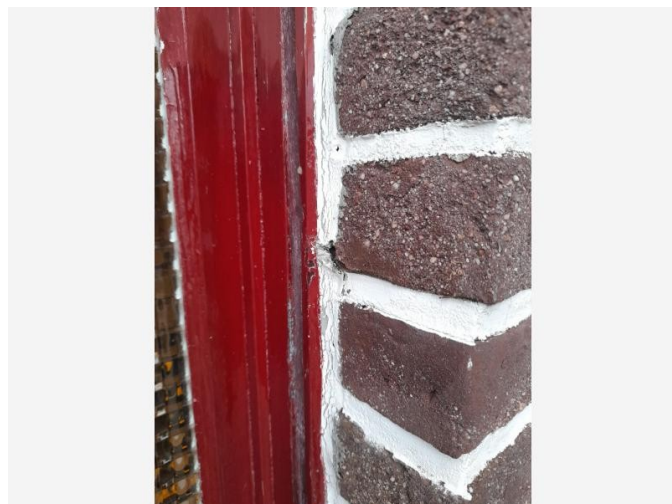
Beschrijving	Mastiek tussen gevel en ramen/deuren
Omgeving	Buiten
Primaire drager	Wandopening verticaal (raam, deur, ...)
Bindmiddel van materiaal	Kitten, mastiek, pasta

Gebondenheid op basis van bindmiddel	Hecht
Hoeveelheid (gewicht - aantal)	<ul style="list-style-type: none"> <li>• 5,00 kg - 1 stuk</li> </ul>
Totaal gewicht	5,00 kg
Identificatiemethode	Vaststelling met monstername
Destructieve handeling voor identificatie	Nee
Opmerking	Asbestverdachte mastiek gesitueerd tussen gevel en profielen van de gevelopeningen onderworpen aan een verplichte monstername. Er werd een monster genomen aan de voordeur.
