# Asbestinventarisatetest

Hoog Waterloo 8, 9500 Geraardsbergen

Attestnummer : **20250628-000141.000**

Uitgegeven op : **28.06.2025**

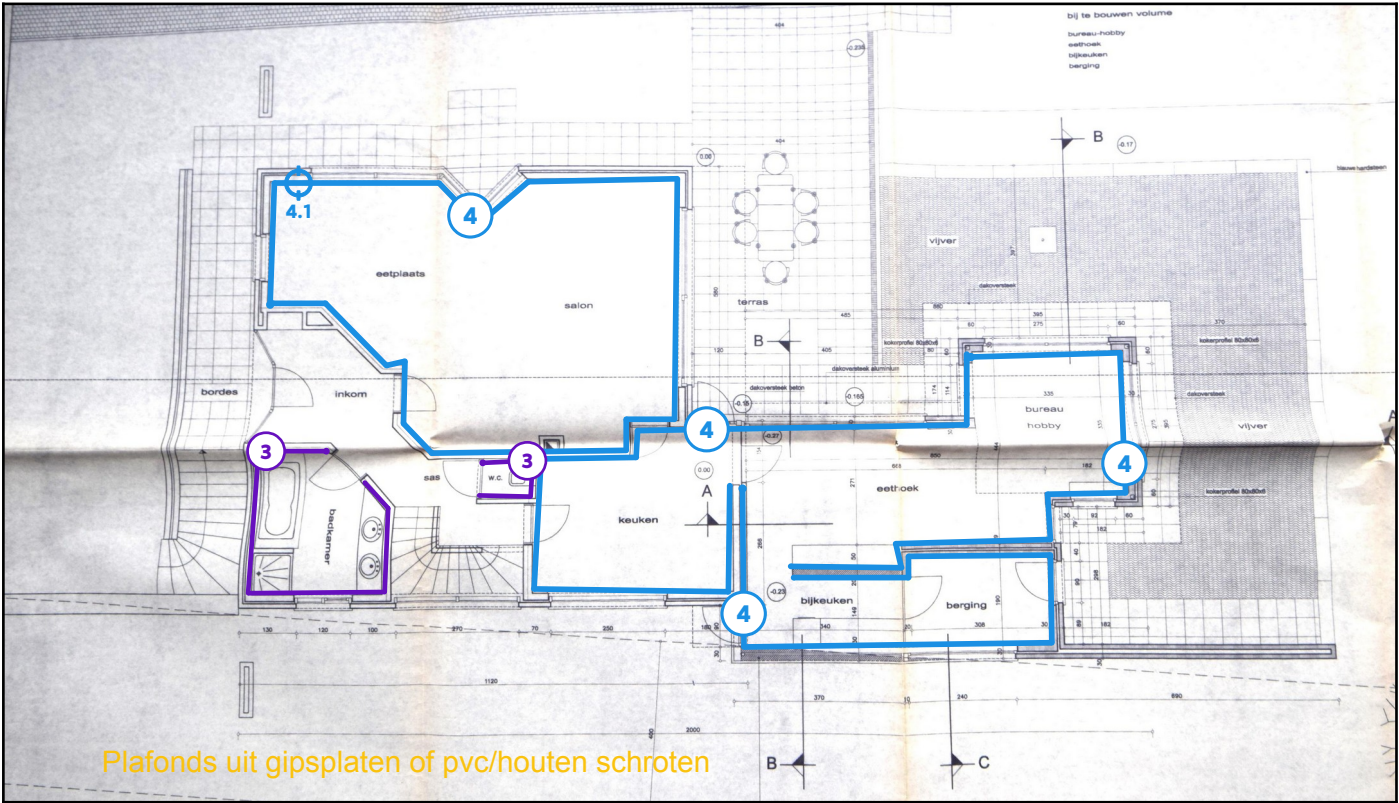
# Plan 1.3: Gelijkvloers

Beschrijving	Type	Actie
3. Hechtingslaag wandtegels	Advies	-
4. Pleisterwerk muren	Geen asbest	-
4.1 Code: MM01	Mengmonster	-

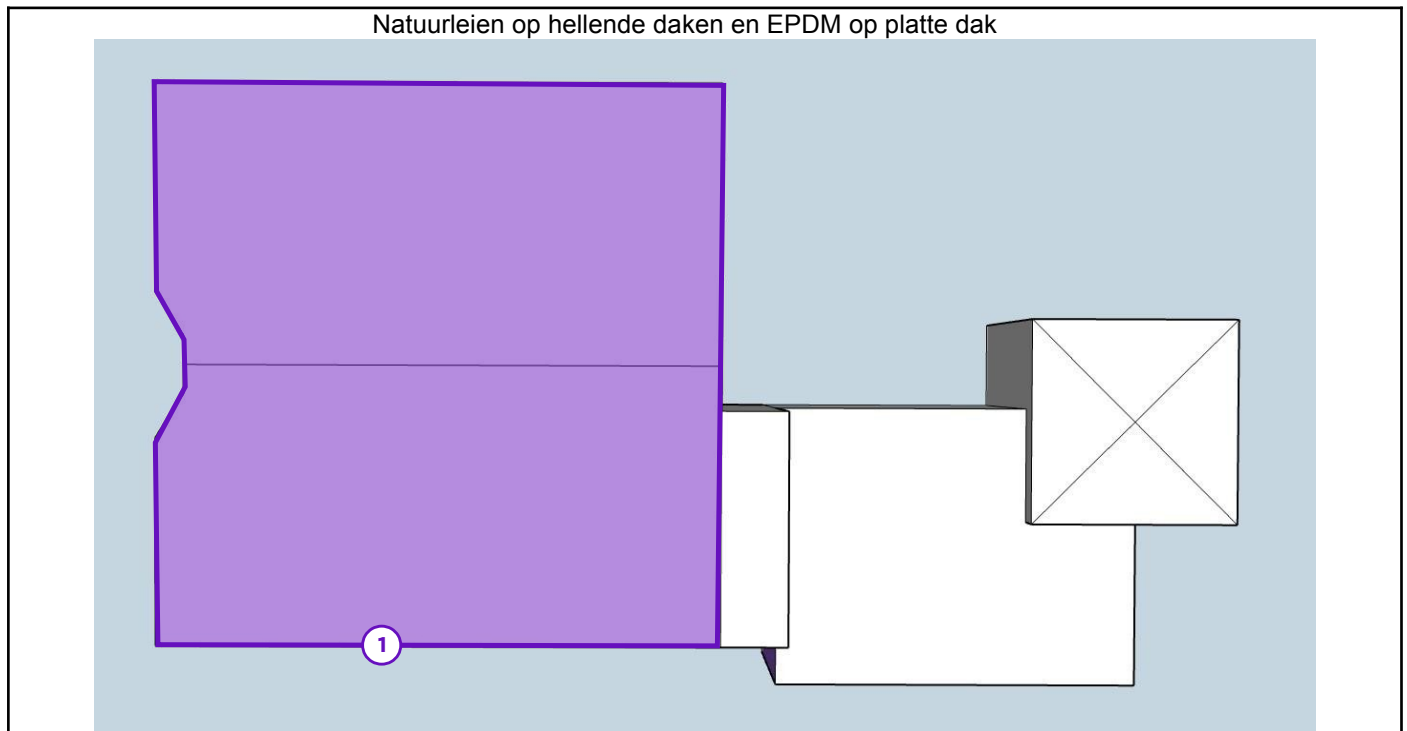
## Plan 1.5: Dakenplan

Beschrijving	Type	Actie
1. Onderdak niet zichtbaar	Beperking	-

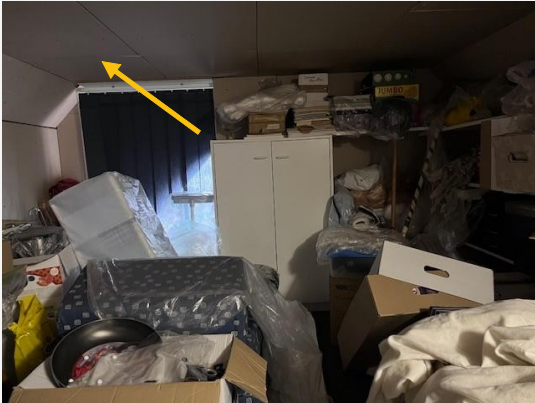
Situeringsfoto

**Reden:** Het te onderzoeken materiaal situeert zich hoger dan 3,50 m te rekenen vanaf een veilige ondergrond

**Uitleg van de asbestdeskundige:** Het onderdak is niet zichtbaar zowel langs binnen als langs buiten.

Langs binnenzijde is alles afgewerkt .

Langs de buitenzijde was het dak te hoog ( meer dan 3.5 m) en kon er geen pan/lei worden gelicht voor verder onderzoek .

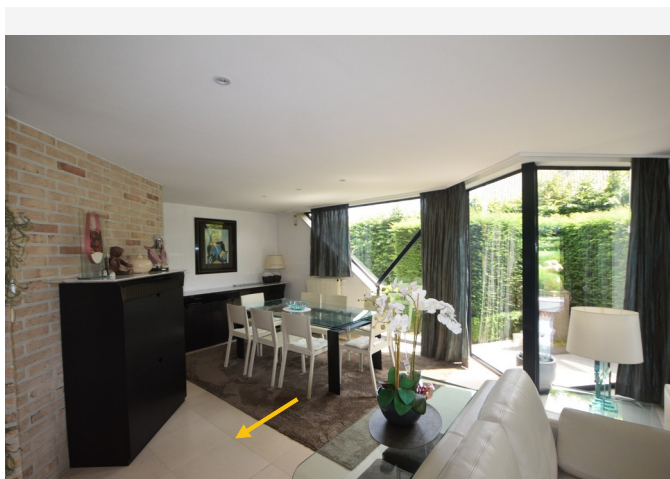
Vrije foto

Identificatiemethode	Redelijk vermoeden
Primaire drager	Vloer
(Asbest)materiaal	In-situ afwerkingslagen - Lijmlaag
Bindmiddel	Lijm
Gebondenheid bindmiddel	Hecht

Tegels geplaatst tijdens een risicobouwjaar kunnen lijmlaag bevatten die asbesthoudend is. Deze kan enkel vastgesteld worden door een destructief onderzoek. Bij bewerking of verwijdering met zorg behandelen. Het is raadzaam om bij bewerking of verwijdering een staalanalyse te laten uitvoeren.

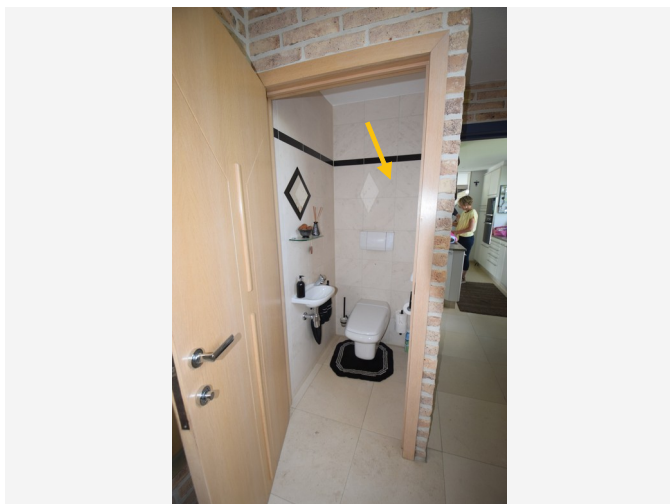
Vrije foto

Identificatiemethode	Redelijk vermoeden
Primaire drager	Binnenwand
(Asbest)materiaal	In-situ afwerkingslagen - Lijmlaag
Bindmiddel	Lijm
Gebondenheid bindmiddel	Hecht

Tegels geplaatst tijdens een risicobouwjaar kunnen lijmlaag bevatten die asbesthoudend is. Deze kan enkel vastgesteld worden door een destructief onderzoek. Bij bewerking of verwijdering met zorg behandelen. Het is raadzaam om bij bewerking of verwijdering een staalanalyse te laten uitvoeren.

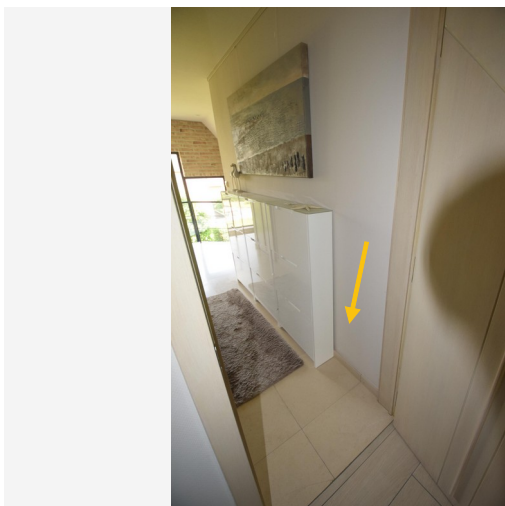
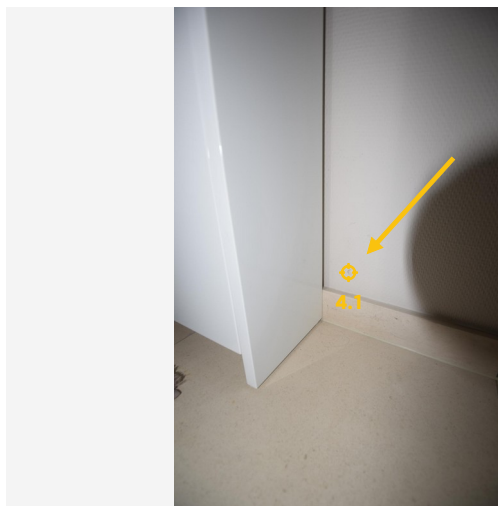
## Fiche 4: Pleisterwerk muren

Geen asbest

#	Type	Referentie	Resultaat
4.1	Mengmonster	MM01	Geen asbest
