Asbestinventarisatetest

Driesstraat 17, 1861 Meise

Attestnummer : 20250621-000066.000

Niet-asbestveilig

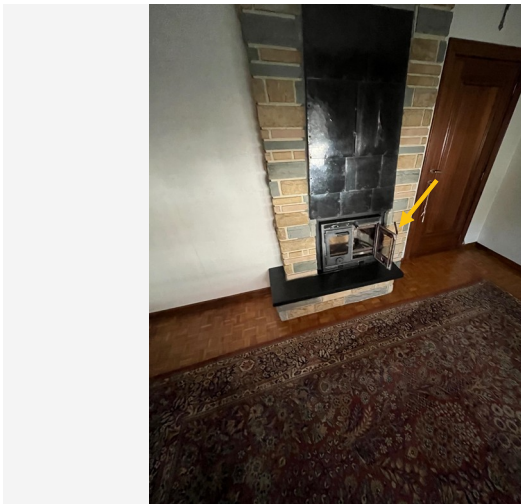
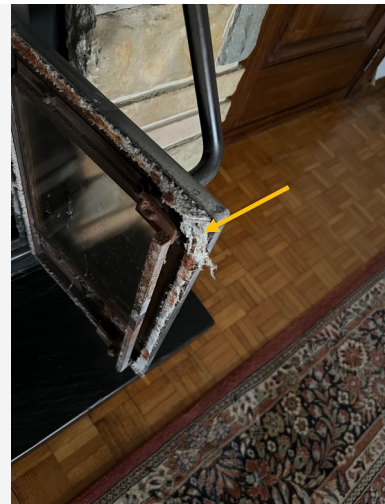
Door de losgebondenheid en mate van beschadiging adviseren wij om deze koord te laten verwijderen door een erkend asbestverwijderaar

Eindbeoordeling materiaalarisico	Hoog materiaalarisico en/of hoge kans op vezelvrijgave
----------------------------------	--

Gebondenheid	Categorie 3: niet-hechtgebonden met weinig of geen matrix
Asbestsoort (vezeltype)	Alleen chrysotiel
Asbestconcentratie	Hoog ($\geq 50\%$)
Afschermingsgraad van het gehele materiaal	Geheel of deels (ook) vrij aan binnenluchtstromen
Toestand van het materiaal	Matig beschadigd, matig verweerd

#	Type	Referentie	Resultaat
1.1	Puntmonster	M04	Chrysotiel

Beschrijving	Koord in kachel eetkamer
Omgeving	Binnen
Primaire drager	Ruimteverwarming
Asbestmateriaal	Koord, lint, band, strip
Bindmiddel van asbestmateriaal	Weinig of geen bindmiddel (textiel, bevolking, ...)
Gebondenheid op basis van bindmiddel	Niet-hechtgebonden
Hoeveelheid (lengte - omtrek - aantal)	• 1,50 m - 3,00 cm - 1 stuk
Totale oppervlakte	0,045 m ²
Eenvoudig bereikbaar	Ja
Bevestigingswijze	• Geklemd
Identificatiemethode	Vaststelling met monstername
Destructieve handeling voor identificatie	Nee
Opmerking	De hoeveelheid betreft een schatting

- Verwijder dit asbestmateriaal zo snel mogelijk. Volg de toestand goed op.

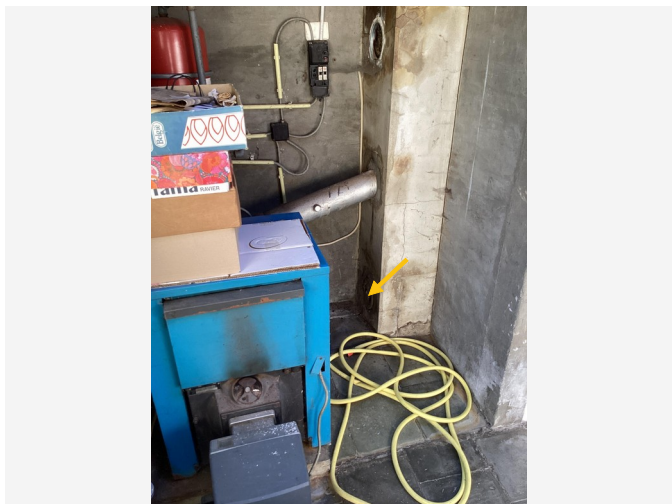
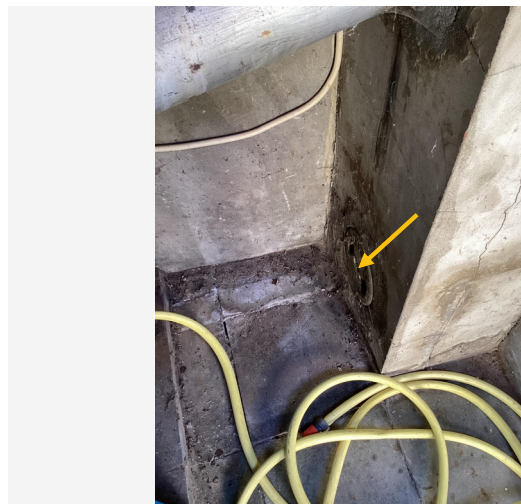
Eindbeoordeling materiaalrisico	Hoog materiaalrisico en/of hoge kans op vezelvrijgave
---------------------------------	---

Gebondenheid	Categorie 1: hechtgebonden in oorsprong
Asbestsoort (vezeltype)	Crocidoliet aanwezig
Asbestconcentratie	Laag (< 50%)
Afschermingsgraad van het gehele materiaal	Geheel of deels (ook) vrij aan binnenluchtstromen
Toestand van het materiaal	Matig beschadigd, matig verweerd

Beschrijving	Roetluik tuinhuis
Omgeving	Binnen
Primaire drager	Binnenwand
Asbestmateriaal	Brandwerende afsluiting (prefab geheel) - Luik
Bindmiddel van asbestmateriaal	Cement
Gebondenheid op basis van bindmiddel	Hecht
Hoeveelheid (gewicht - aantal)	<ul style="list-style-type: none">• 2,00 kg - 1 stuk
Totaal gewicht	2,00 kg
Eenvoudig bereikbaar	Ja
Bevestigingswijze	<ul style="list-style-type: none">• Geklemd• Verlijmd, ingegoten, versmeerd
Identificatiemethode	Vaststelling zonder monsternamen
Destructieve handeling voor identificatie	Nee
Opmerking	De hoeveelheid betreft een schatting

- Zorg voor een veilig beheer. Vermijd het beschadigen van het asbestmateriaal. Controleer de toestand jaarlijks op wijzigingen.
- Voer bijkomende staalname(s) uit.

Bewaar steeds bewijsdocumenten van de asbestverwijdering (facturen, werkplannen, foto's, afleverbonnen, vrijgavemetingen...) met het oog op een correcte actualisatie van het asbestattest. Bij verwijdering dient ook de ingemetselde zitting verwijderd te worden

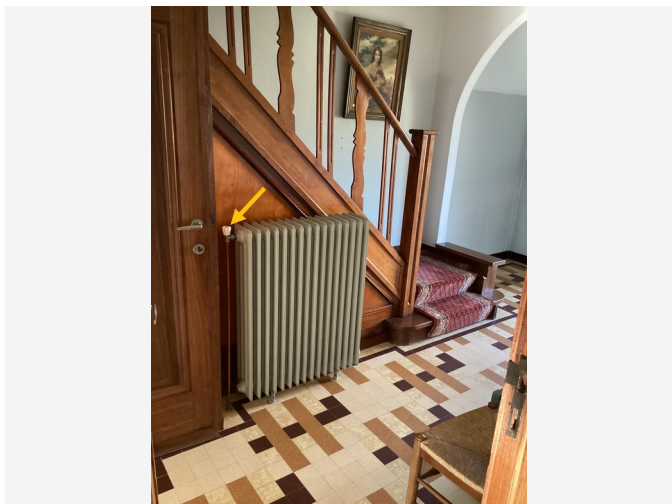
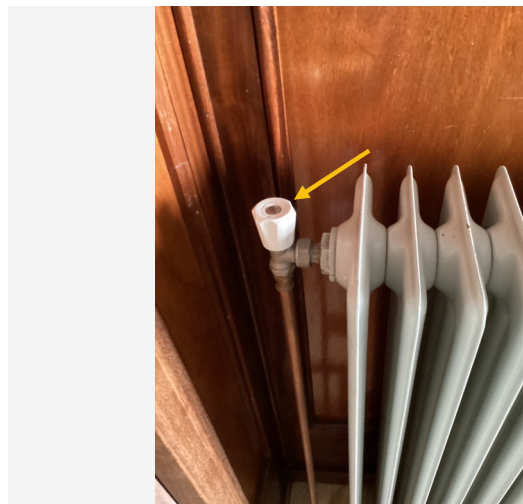
Eindbeoordeling materiaalrisico	Verhoogd materiaalrisico en/of verhoogde kans op vezelvrijgave
---------------------------------	--

Gebondenheid	Categorie 1: hechtgebonden in oorsprong
Asbestsoort (vezeltype)	Crocidoliet aanwezig
Asbestconcentratie	Laag (< 50%)
Afschermingsgraad van het gehele materiaal	Geheel of deels (ook) vrij aan binnenluchtstromen
Toestand van het materiaal	Licht beschadigd, licht verweerd. Intact calciumsilicaatmateriaal of categorie III 'gebondenheid'

Beschrijving	Radiatoren - Knoppen V+0/+1
Omgeving	Binnen
Primaire drager	Ruimteverwarming
Asbestmateriaal	Plaat, paneel, tablet - Type Bakeliet
Bindmiddel van asbestmateriaal	Kunststof of -hars
Gebondenheid op basis van bindmiddel	Hecht
Hoeveelheid (oppervlakte - dikte - aantal)	• 0,01 m ² - 0,50 cm - 4 stuks
Totaal volume	< 0,001 m ³
Eenvoudig bereikbaar	Ja
Bevestigingswijze	• Geschroefd
Identificatiemethode	Vaststelling zonder monsternamen
Destructieve handeling voor identificatie	Nee
Opmerking	De genoteerde hoeveelheid is een schatting.

- Zorg voor een veilig beheer. Vermijd het beschadigen van het asbestmateriaal. Controleer de toestand jaarlijks op wijzigingen.
- Voer bijkomende staalname(s) uit.

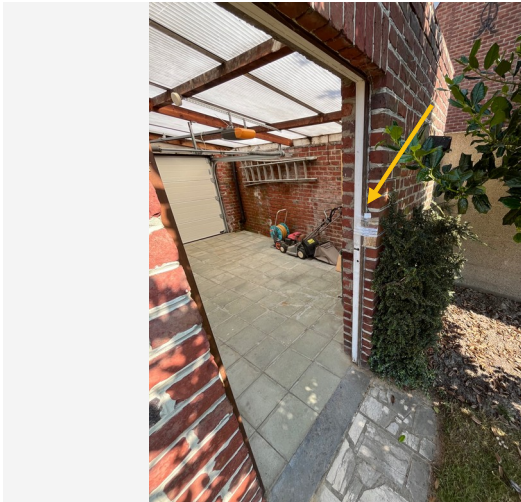
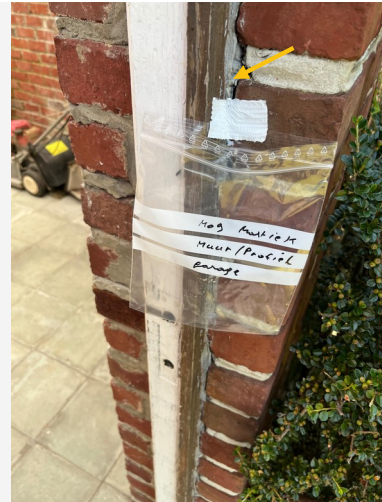
Fiche 4: Mastiek/kit tussen muur en profiel buiten garage

Beschrijving	Mastiek/kit tussen muur en profiel buiten garage
Omgeving	Buiten
Primaire drager	Wandopening verticaal (raam, deur, ...)
Asbestmateriaal	In-situ afwerkingslagen - Pasta, stopverf, voegsel, stopsel, vulsel, mastiek, kitten, ...
Bindmiddel van asbestmateriaal	Kitten, mastiek, pasta
Gebondenheid op basis van bindmiddel	Hecht
Hoeveelheid (gewicht - aantal)	• 1,00 kg - 1 stuk
Totaal gewicht	1,00 kg
Eenvoudig bereikbaar	Ja
Bevestigingswijze	• Verlijmd, ingegoten, versmeerd
Identificatiemethode	Vaststelling met monstername
Destructieve handeling voor identificatie	Nee
Opmerking	De hoeveelheid is een schatting

- Verwijder dit asbestmateriaal zo snel mogelijk. Volg de toestand goed op.

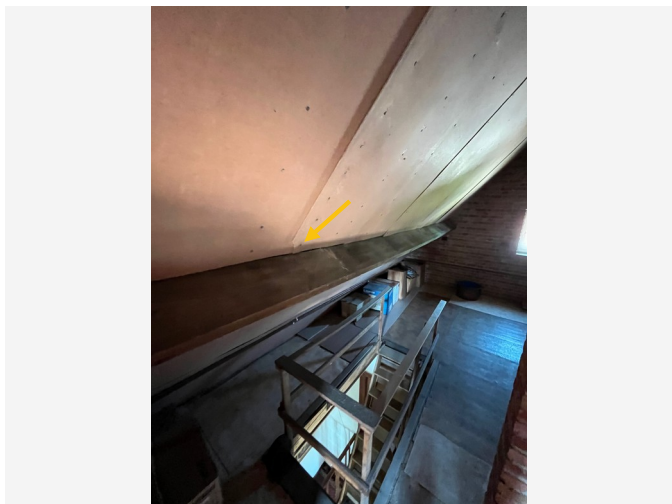
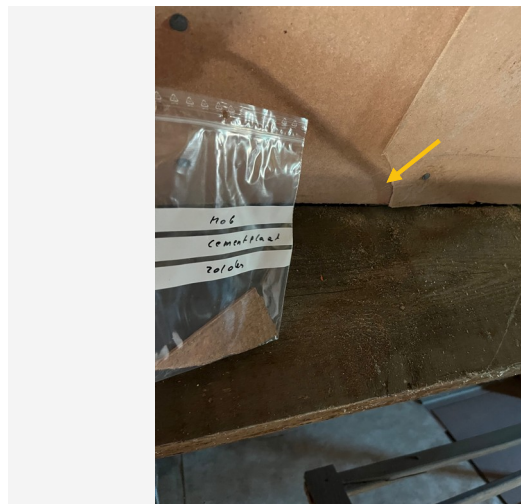
Beschrijving	Cementplaat zolder
Omgeving	Binnen
Primaire drager	Schuin dak
Asbestmateriaal	Plaat, paneel, tablet - Type Menuiserite
Bindmiddel van asbestmateriaal	Cement
Gebondenheid op basis van bindmiddel	Hecht
Hoeveelheid (oppervlakte - dikte - aantal)	• 100,00 m ² - 0,50 cm - 1 stuk
Totaal volume	0,50 m ³
Eenvoudig bereikbaar	Ja
Bevestigingswijze	• Genageld, geniet
Identificatiemethode	Vaststelling met monstername
Destructieve handeling voor identificatie	Nee
Opmerking	De opgegeven hoeveelheid is een schatting.

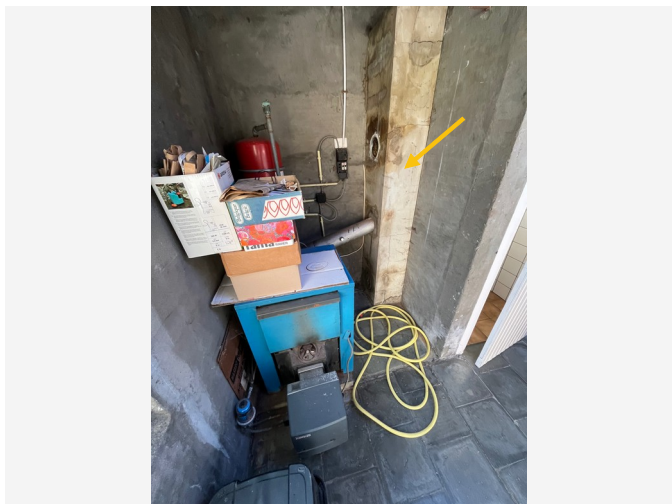
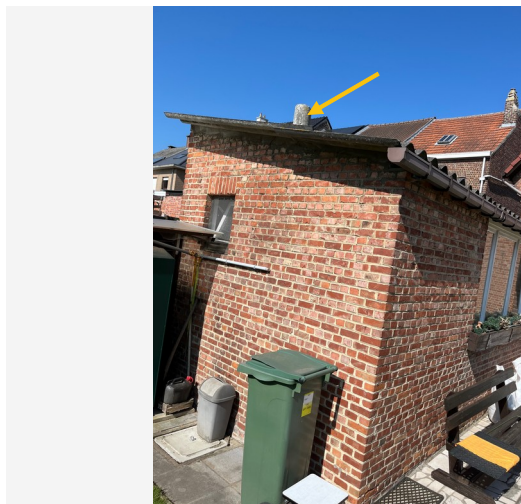
Beschrijving	Schouwbus in gesloten systeem tuinhuis
Omgeving	Grenst aan binnen- en buitenlucht
Primaire drager	HVAC infrastructuur en uitrusting
Asbestmateriaal	Rookgaskanaal
Bindmiddel van asbestmateriaal	Cement
Gebondenheid op basis van bindmiddel	Hecht
Hoeveelheid (lengte - omtrek - dikte - aantal)	<ul style="list-style-type: none">• 2,00 m - 40,00 cm - 1,00 cm - 1 stuk
Totaal volume	0,008 m ³
Eenvoudig bereikbaar	Ja
Bevestigingswijze	<ul style="list-style-type: none">• Onbekend
Identificatiemethode	Vaststelling zonder monstername
Destructieve handeling voor identificatie	Nee
Opmerking	Schouwbus in een 'gesloten systeem' wil zeggen dat er in het verlengde van deze schouwbus een CV ketel is aangesloten of deze volledig dichtgemaakt is en niet meer in gebruik is. De hoeveelheid is een schatting

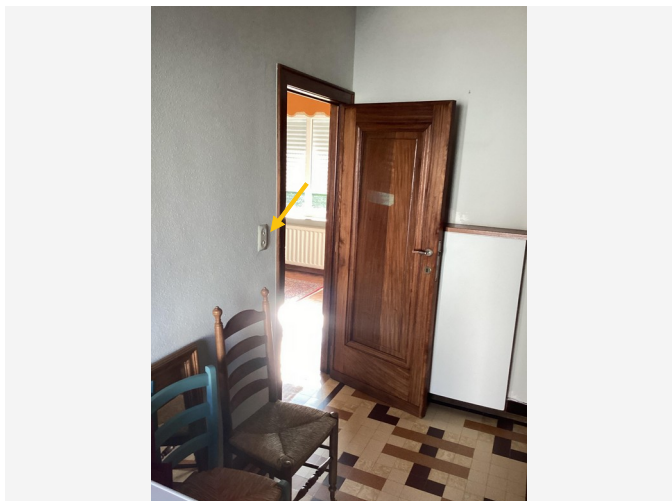
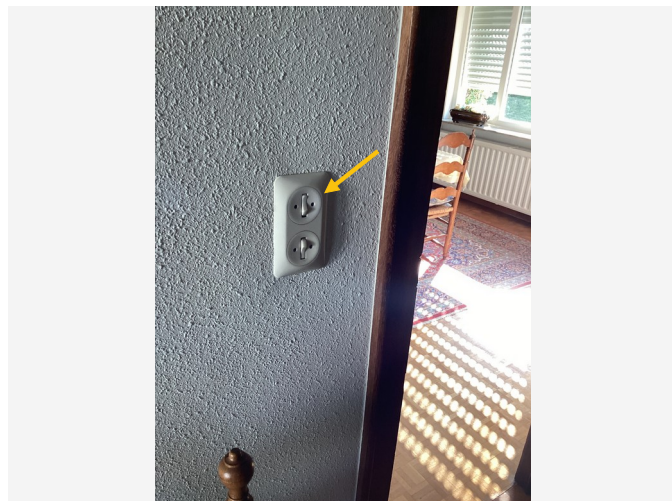
Fiche 8: Bakeliet - Stopcontacten & schakelaars (binnen)V+0/+1/garage/tuinhuis

Beschrijving	Bakeliet - Stopcontacten & schakelaars (binnen)V+0/+1/garage/tuinhuis
Omgeving	Binnen
Primaire drager	Communicatie en elektrische infrastructuur en uitrusting
Asbestmateriaal	Plaat, paneel, tablet - Type Bakeliet
Bindmiddel van asbestmateriaal	Kunststof of -hars
Gebondenheid op basis van bindmiddel	Hecht
Hoeveelheid (oppervlakte - dikte - aantal)	• 0,01 m ² - 0,30 cm - 10 stuks
Totaal volume	< 0,001 m ³
Eenvoudig bereikbaar	Ja
Bevestigingswijze	• Geschroefd
Identificatiemethode	Vaststelling zonder monstername
Destructieve handeling voor identificatie	Nee
Opmerking	De genoteerde hoeveelheid betreft een schatting.

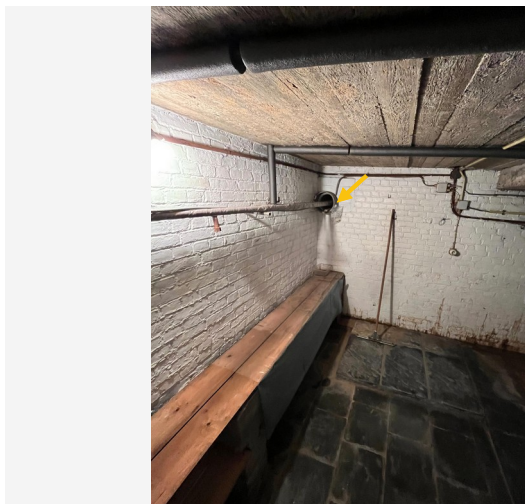
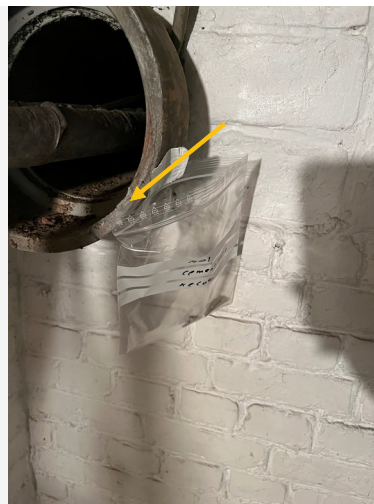
Beschrijving	Asbestcementbuis kelder
Omgeving	Binnen
Primaire drager	HVAC infrastructuur en uitrusting
Asbestmateriaal	Buis, koker, leiding, pijp, doorvoer
Bindmiddel van asbestmateriaal	Cement
Gebondenheid op basis van bindmiddel	Hecht
Hoeveelheid (lengte - omtrek - dikte - aantal)	<ul style="list-style-type: none">• 4,00 m - 50,00 cm - 2,00 cm - 1 stuk
Totaal volume	0,04 m ³
Eenvoudig bereikbaar	Nee <ul style="list-style-type: none">• Het asbestmateriaal is bedekt (uitgezonderd laag verf, coating, behang, kunststof, textiel) en het wegnemen van het bedekkende materiaal kan niet zonder het bedekkende materiaal te beschadigen.
Bevestigingswijze	<ul style="list-style-type: none">• Geklemd• Verlijmd, ingegoten, versmeerd
Identificatiemethode	Vaststelling met monstername
Destructieve handeling voor identificatie	Nee
Opmerking	De hoeveelheid is een schatting

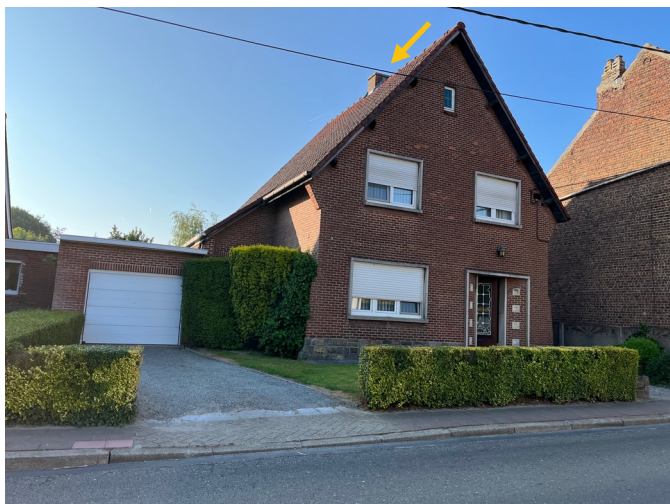
(Asbest)materiaal	Rookgaskanaal
Karakterisatie	Asbest (verdacht)
Primaire drager	HVAC infrastructuur en uitrusting

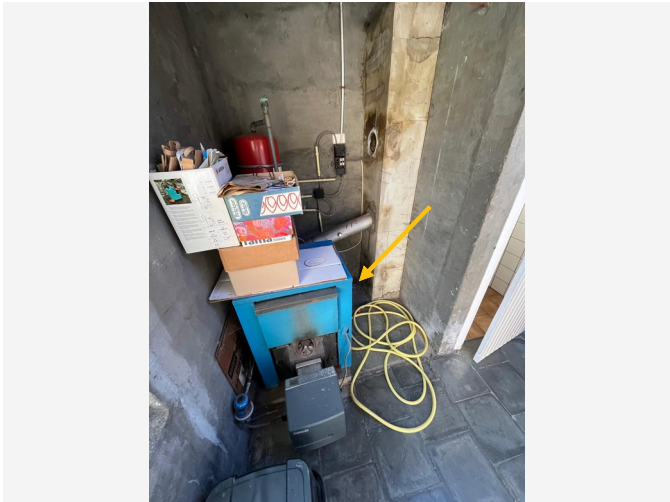
Fiche 13: Brander/CV-ketel - Isolatie/pakkingen tuinhuis

Identificatiemethode	Redelijk vermoeden
Primaire drager	HVAC infrastructuur en uitrusting
