Asbestinventarisatetest

Kuilstraat 155, 9420 Erpe-Mere

Attestnummer : 20250609-000260.000

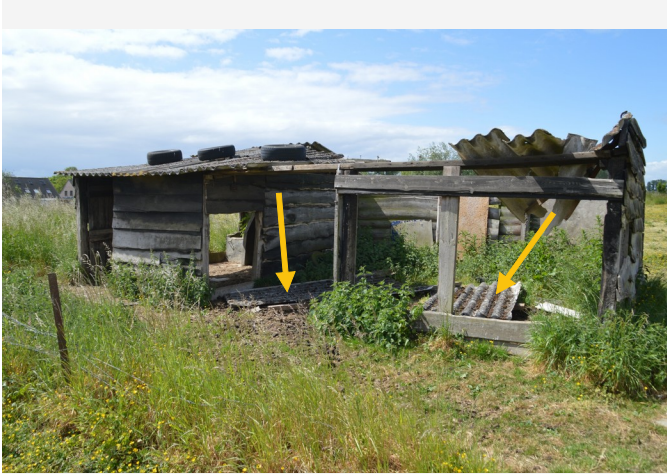
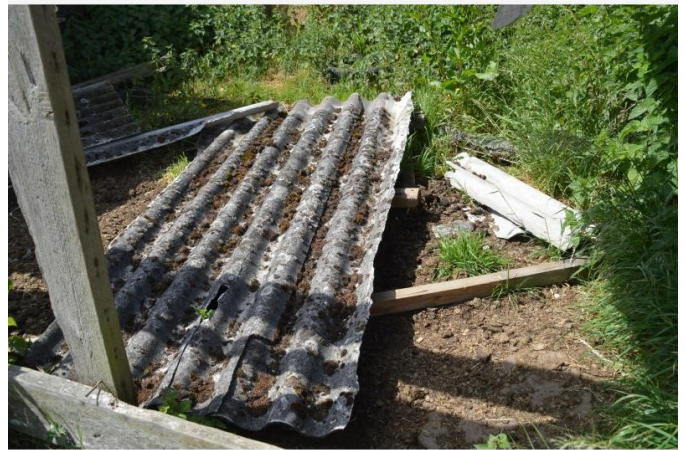
Het asbestmateriaal valt onder de mijlpaal van 2040.

Beschrijving	afval materiaal
Type afvalstof	Betreft stock-voorraad of gedemonteerde asbestmaterialen
Aanwezige resten	Golfplaten
Omgeving	Buiten
Primaire drager	Bodem
Asbestmaterialen	<ul style="list-style-type: none">Dak- en gevelbekleding - Golfplaat
Bindmiddel van asbestmateriaal	Cement
Gebondenheid op basis van bindmiddel	Hecht
Hoeveelheid (gewicht - aantal)	<ul style="list-style-type: none">50,00 kg - 1 stuk
Totaal gewicht	50,00 kg
Eenvoudig bereikbaar	Ja
Identificatiemethode	Vaststelling zonder monsternamen
Opmerking	De vermelde oppervlaktes, lengten, diktes, volumes en gewichten betreffen een beredeneerde schatting. Er worden geen rechten verleend aan deze oppervlaktes/afmetingen/diktes/volumes/gewichten.

- Verwijder het asbestafval.
- Voer bijkomende staalname(s) uit.

- Eenvoudige handelingen: mag via doe-het-zelf of door werknemer(s) met opleidingsattest eenvoudige handelingen
Bij de gemeente of het plaatselijk containerpark kan je afsluitzakken opvragen om het afval dubbel te verpakken en het af te voeren als hechtgebonden materiaal naar het containerpark. Bescherm jezelf voldoende met de nodige PBM's
Standaard dragen van de nodige wegwerp beschermingsmiddelen FFP 3 masker , handschoenen en tyvec CAT III type 5-6

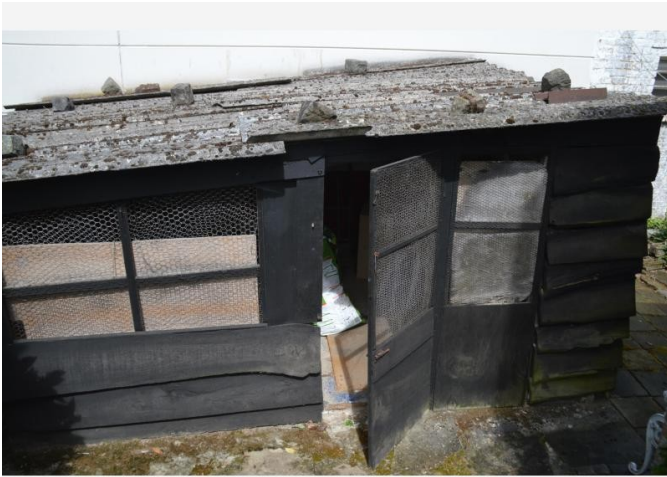
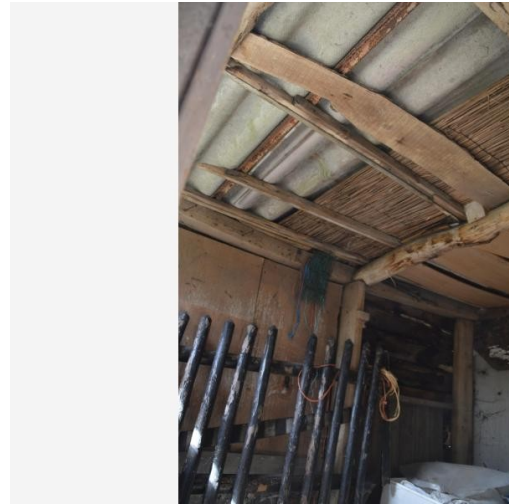
Het asbestmateriaal valt onder de mijlpaal van 2034.

Eindbeoordeling materiaalrisico	Hoog materiaalrisico en/of hoge kans op vezelvrijgave
---------------------------------	---

Gebondenheid	Categorie 1: hechtgebonden in oorsprong
Asbestsoort (vezeltype)	Crocidoliet aanwezig
Asbestconcentratie	Laag (< 50%)
Afschermingsgraad van het gehele materiaal	Geheel of deels (ook) vrij aan binnenluchtstromen
Toestand van het materiaal	Matig beschadigd, matig verweerd

Beschrijving	golfplaten dak
Omgeving	Grenst aan binnen- en buitenlucht
Primaire drager	Schuin dak
Asbestmateriaal	Dak- en gevelbekleding - Golfplaat
Bindmiddel van asbestmateriaal	Cement
Gebondenheid op basis van bindmiddel	Hecht
Hoeveelheid (oppervlakte - aantal)	• 13,00 m ² - 1 stuk
Totale oppervlakte	13,00 m ²
Eenvoudig bereikbaar	Ja
Bevestigingswijze	• Genageld, geniet
Identificatiemethode	Vaststelling zonder monsternamen
Destructieve handeling voor identificatie	Nee
Opmerking	De golfplaten zijn visueel en volgens expertise als asbestverdacht beschouwd. De vermelde oppervlaktes, diktes en volumes betreffen een beredeneerde schatting. Er worden geen rechten verleend aan deze oppervlaktes/diktes/volumes.

- Verwijder dit asbestmateriaal zo snel mogelijk. Volg de toestand goed op.
- Hemelwater dat afspoelt van asbestcement daken of gevels kan asbestdeeltjes bevatten. Gebruik het enkel voor gesloten circuits (bv. spoelen toiletten). Reinig na het vervangen van het dak of de gevel de dakgoten en regenwaterput of -ton om asbesthoudend sediment of slib te verwijderen
- Voer bijkomende staalname(s) uit.

- Eenvoudige handelingen: mag via doe-het-zelf of door werknemer(s) met opleidingsattest eenvoudige handelingen
Draag de nodige wegwerp beschermingsmiddelen FFP 3 masker, handschoenen en tyvec CAT III type 5-6.

Indien mogelijk de ondervloer afdekken, golfplaten voorzichtig verwijderen, extra fixeren, niet breken, niet gooien, onmiddellijk verpakken of voorzichtig in container met asbest bag plaatsen. Voldoende benevelen/bevochtigen tijdens de duur van de werken. Indien golfplaten in slechte staat zijn en kans bestaat op breken: Eenvoudige handeling opgeleid personeel, alle werknemer(s) moeten wel beschikken over een opleidingsattest eenvoudige handelingen 8u.

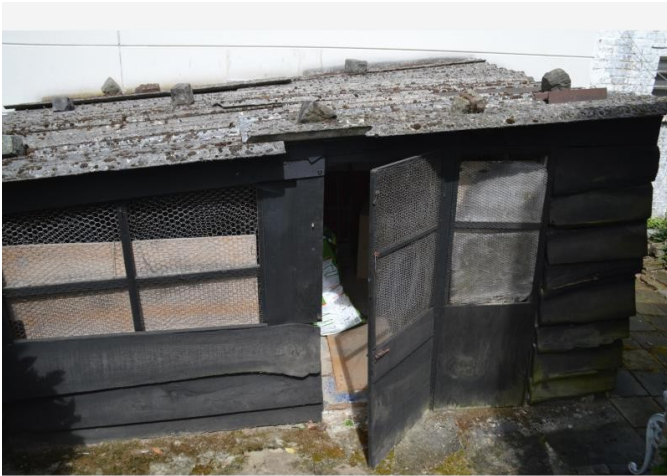
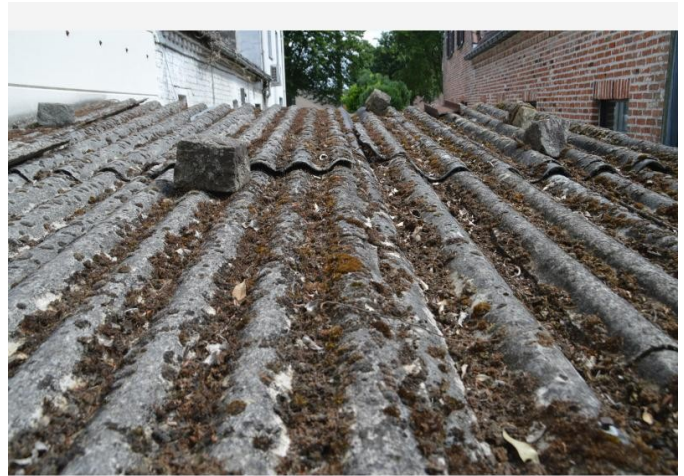
Het asbestmateriaal valt onder de mijlpaal van 2040.

Beschrijving	mos op de golfplaten
Type afvalstof	Betreft resten (contaminatie) van verwerking of beschadiging
Type resten (contaminatie)	<ul style="list-style-type: none"> • Stof, deeltjes < 4 mm, flinters, gruis (los, opliggend) • Stof, deeltjes < 4 mm, flinters, gruis (vermengd in materiaal) • Stukken, fragmenten (los, opliggend)
Besmette materialen	<ul style="list-style-type: none"> • Organisch materiaal (mos, mest, vegetatie, ...)
Bron van de resten	golfplaten
Omgeving	Buiten
Primaire drager	Schuin dak
Gebondenheid resten	Niet hecht
Hoeveelheid (gewicht - aantal)	<ul style="list-style-type: none"> • 10,00 kg - 1 stuk
Totaal gewicht	10,00 kg
Eenvoudig bereikbaar	Ja
Identificatiemethode	Vaststelling zonder monsternamen
Opmerking	De vermelde oppervlaktes, lengten, diktes, volumes en gewichten betreffen een beredeneerde schatting. Er worden geen rechten verleend aan deze oppervlaktes/afmetingen/diktes/volumes/gewichten.

- Verwijder het asbestafval.
- Voer bijkomende staalname(s) uit.

- Eenvoudige handelingen: mag via doe-het-zelf of door werknemer(s) met opleidingsattest eenvoudige handelingen
Schep het mos in dubbel plastic zak , sluit dit luchtdicht af , en breng dit naar een plaatselijk containerpark.

Reinig de dakgoot en gebruikt materiaal met overvloedig water.

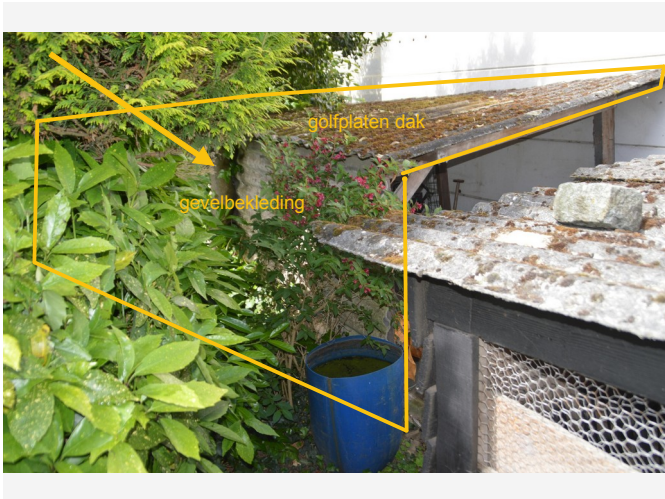
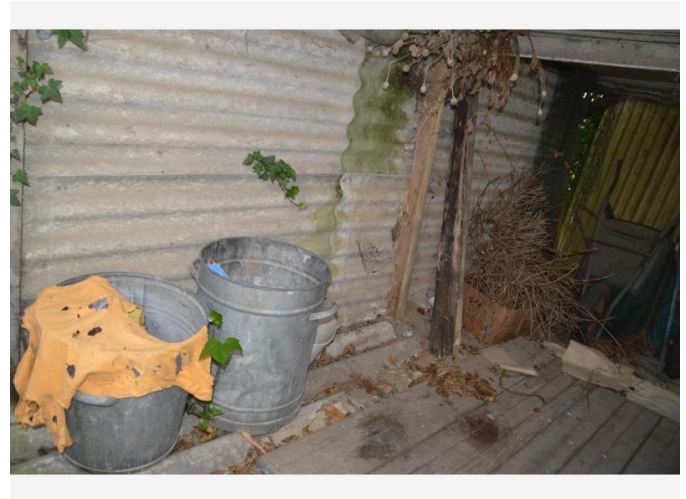
Fiche 4: afdak: golfplaten gevelbekleding en golfplaten dakbedekking

Het asbestmateriaal valt onder de mijlpaal van 2034.

Eindbeoordeling materiaalrisico	Verhoogd materiaalrisico en/of verhoogde kans op vezelvrijgave
---------------------------------	--

Gebondenheid	Categorie 1: hechtgebonden in oorsprong
Asbestsoort (vezeltype)	Crocidoliet aanwezig
Asbestconcentratie	Laag (< 50%)
Afschermingsgraad van het gehele materiaal	Geheel of deels vrij aan de buitenlucht
Toestand van het materiaal	Matig beschadigd, matig verweerd

Beschrijving	afdak: golfplaten gevelbekleding en golfplaten dakbedekking
Omgeving	Buiten
Primaire drager	Schuin dak
Asbestmateriaal	Dak- en gevelbekleding - Golfplaat
Bindmiddel van asbestmateriaal	Cement
Gebondenheid op basis van bindmiddel	Hecht
Hoeveelheid (oppervlakte - aantal)	• 35,00 m ² - 1 stuk
Totale oppervlakte	35,00 m ²
Eenvoudig bereikbaar	Ja
Bevestigingswijze	• Genageld, geniet
Identificatiemethode	Vaststelling zonder monsternamen
Destructieve handeling voor identificatie	Nee

- Verwijder dit asbestmateriaal zo snel mogelijk. Volg de toestand goed op.
- Hemelwater dat afspoelt van asbestcement daken of gevels kan asbestdeeltjes bevatten. Gebruik het enkel voor gesloten circuits (bv. spoelen toiletten). Reinig na het vervangen van het dak of de gevel de dakgoten en regenwaterput of -ton om asbesthoudend sediment of slib te verwijderen
- Voer bijkomende staalname(s) uit.

- Eenvoudige handelingen: mag via doe-het-zelf of door werknemer(s) met opleidingsattest eenvoudige handelingen
Draag de nodige wegwerp beschermingsmiddelen FFP 3 masker, handschoenen en tyvec CAT III type 5-6.
Indien mogelijk de ondervloer afdekken, golfplaten voorzichtig verwijderen, extra fixeren, niet breken, niet gooien, onmiddellijk verpakken of voorzichtig in container met asbest bag plaatsen. Voldoende benevelen/bevochtigen tijdens de duur van de werken. Indien golfplaten in slechte staat zijn en kans bestaat op breken: Eenvoudige handeling opgeleid personeel, alle werknemer(s) moeten wel beschikken over een

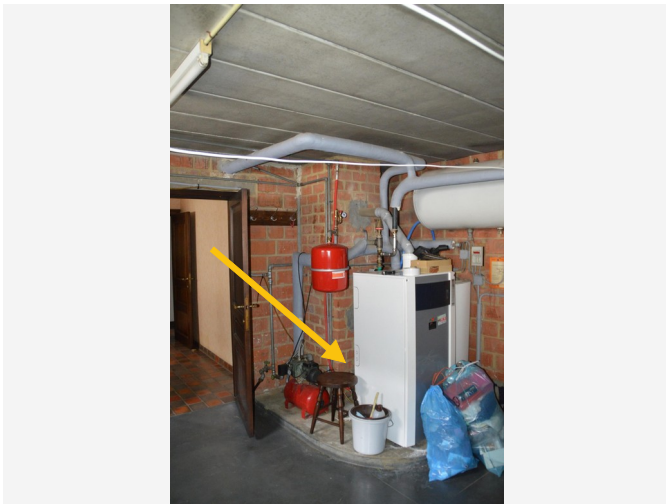
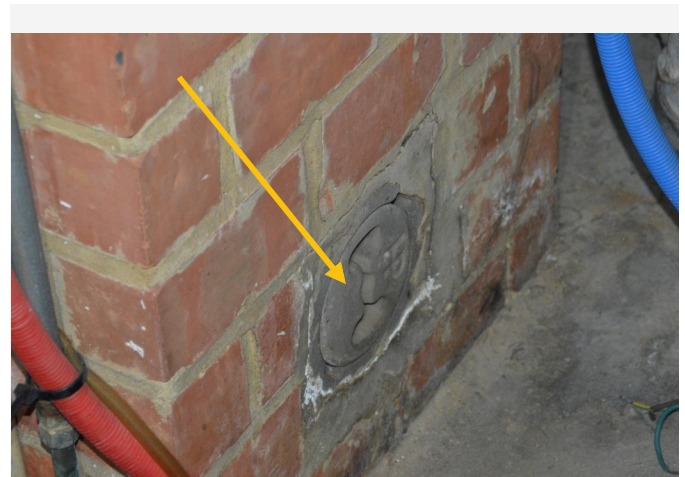
Het asbestmateriaal valt onder de mijlpaal van 2034.

Beschrijving	roetluik
Omgeving	Binnen
Primaire drager	HVAC infrastructuur en uitrusting
Asbestmateriaal	roetluik
Bindmiddel van asbestmateriaal	Cement
Gebondenheid op basis van bindmiddel	Hecht
Hoeveelheid (gewicht - aantal)	<ul style="list-style-type: none">• 0,50 kg - 1 stuk
Totaal gewicht	0,50 kg
Eenvoudig bereikbaar	Ja
Bevestigingswijze	<ul style="list-style-type: none">• Verlijmd, ingegoten, versmeerd
Identificatiemethode	Vaststelling zonder monstername
Destructieve handeling voor identificatie	Nee
Opmerking	De vermelde oppervlaktes, lengten, diktes, volumes en gewichten betreffen een beredeneerde schatting. Er worden geen rechten verleend aan deze oppervlaktes/afmetingen/diktes/volumes/gewichten.

- Zorg voor een veilig beheer. Vermijd het beschadigen van het asbestmateriaal. Controleer de toestand jaarlijks op wijzigingen.
- Voer bijkomende staalname(s) uit.

- Eenvoudige handelingen: mag via doe-het-zelf of door werknemer(s) met opleidingsattest eenvoudige handelingen
Het roetluikje kan voorzichtig uitgeschoven of losgebeiteld worden , extra bevochtigen om stof te voorkomen

Verpakken in plastic folie en afvoeren naar het containerpark als hechtgebonden asbestafval.

Extra bevochtigen van de roetluikkader , beitel rondom , boven en onder voorzichtig los zonder de kader te breken , verpakken in plastic folie en afvoeren als hechtgebonden afval.

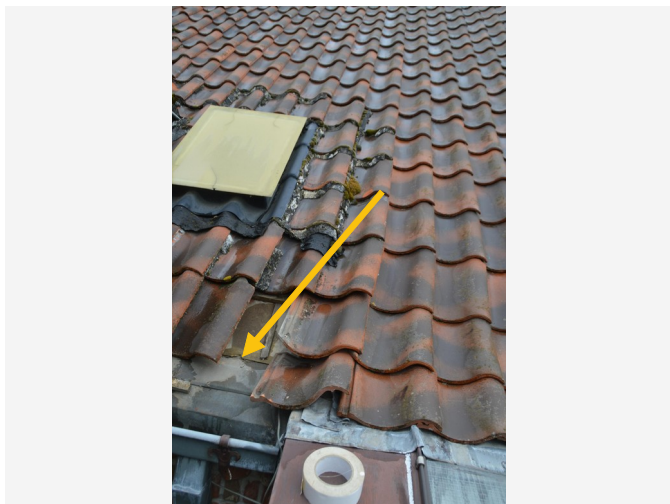
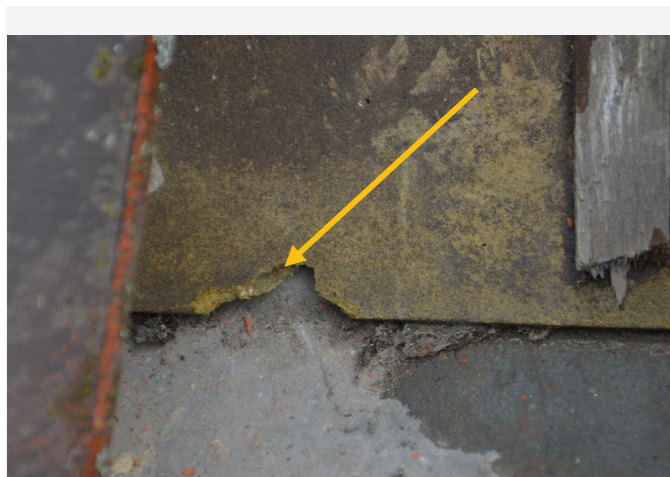
Beschrijving	menuiserite onderdak
Omgeving	Grenst aan binnen- en buitenlucht
Primaire drager	Schuin dak
Asbestmateriaal	Plaat, paneel, tablet - Type Menuiserite
Bindmiddel van asbestmateriaal	Cement
Gebondenheid op basis van bindmiddel	Hecht
Hoeveelheid (oppervlakte - dikte - aantal)	<ul style="list-style-type: none">• 115,00 m² - 0,50 cm - 1 stuk
Totaal volume	0,575 m ³
Eenvoudig bereikbaar	<p>Nee</p> <ul style="list-style-type: none">• Het asbestmateriaal is bedekt (uitgezonderd laag verf, coating, behang, kunststof, textiel) en het wegnemen van het bedekkende materiaal kan niet zonder het bedekkende materiaal te beschadigen.
Bevestigingswijze	<ul style="list-style-type: none">• Genageld, geniet
Identificatiemethode	Vaststelling met monstername
Destructieve handeling voor identificatie	Nee

Verwijder de dakpannen. Fixeer het plaatmateriaal, de asbesthoudende platen één voor één en in hun geheel verwijderen. Niet gooien, niet breken. Verwijder onder verneveling of tussentijds voldoende bevochtigen tijdens de volledige duur van de werken. Reinig nadien de draagstructuur met vochtige doeken (+stofzuiger met absoluut filter kan niet gehuurd worden dus voor een particulier niet mogelijk.) Alle werknemer(s) moeten wel beschikken over een opleidingsattest eenvoudige handelingen 8u.

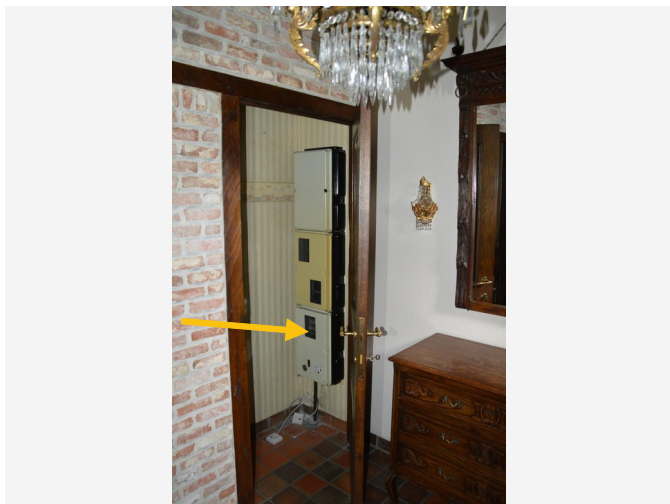
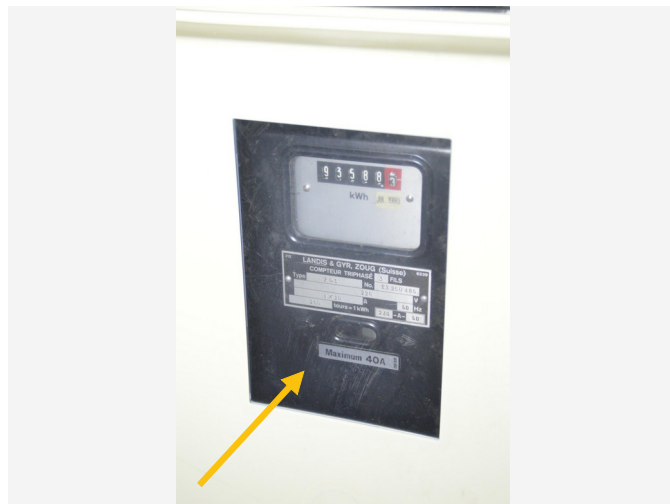
Beschrijving	bakeliet
Omgeving	Binnen
Primaire drager	Communicatie en elektrische infrastructuur en uitrusting
Asbestmateriaal	Plaat, paneel, tablet - Type Bakeliet
Bindmiddel van asbestmateriaal	Kunststof of -hars
Gebondenheid op basis van bindmiddel	Hecht
Hoeveelheid (oppervlakte - dikte - aantal)	<ul style="list-style-type: none"> • 0,05 m² - 1,00 cm - 1 stuk
Totaal volume	< 0,001 m ³
Eenvoudig bereikbaar	<p>Nee</p> <ul style="list-style-type: none"> • Het asbestmateriaal is bedekt (uitgezonderd laag verf, coating, behang, kunststof, textiel) en het wegnemen van het bedekkende materiaal kan niet zonder het bedekkende materiaal te beschadigen.
Bevestigingswijze	<ul style="list-style-type: none"> • Geschroefd
Identificatiemethode	Vaststelling zonder monstername
Destructieve handeling voor identificatie	Nee
Opmerking	<p>Het is moeilijk te bepalen of de bakeliettoepassingen in de woning ook effectief asbesthoudend zijn (het kan ook gaan om de asbestvrije variant).</p> <p>-Er werd geen monster genomen owv beschadiging aan een elektrisch gerelateerde toepassing, extra controle bij verwijdering van het verdacht materiaal. Vermoedelijk zullen de toepassingen verwijderd worden bij aanpassing van het elektriciteitsnetwerk.</p>

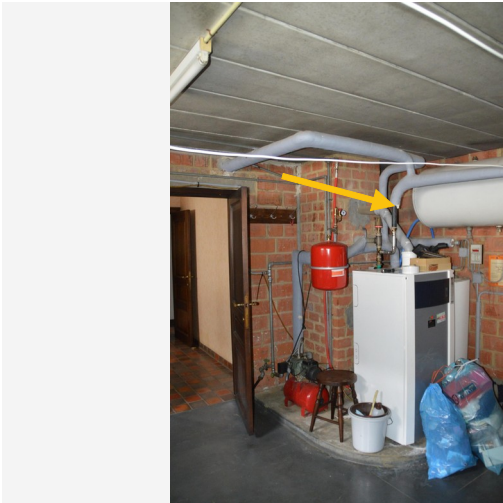
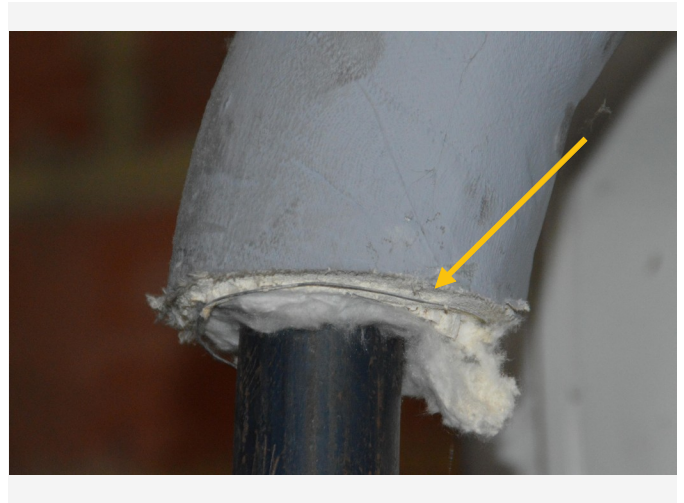
Fiche 11: leidingisolatie bochten

Geen asbest

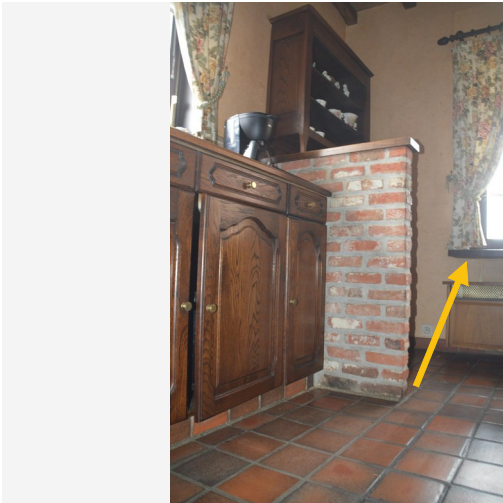
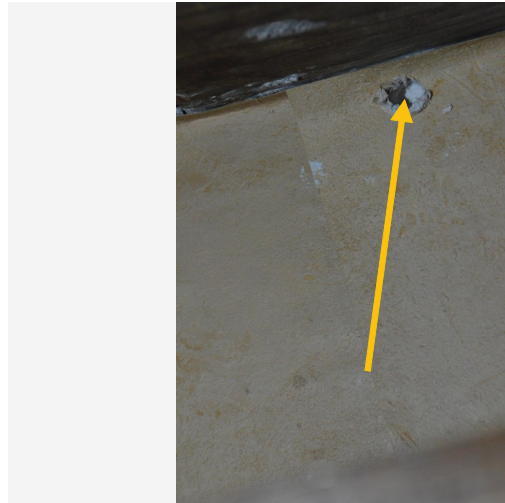
Fiche 12: muurpleister

Geen asbest

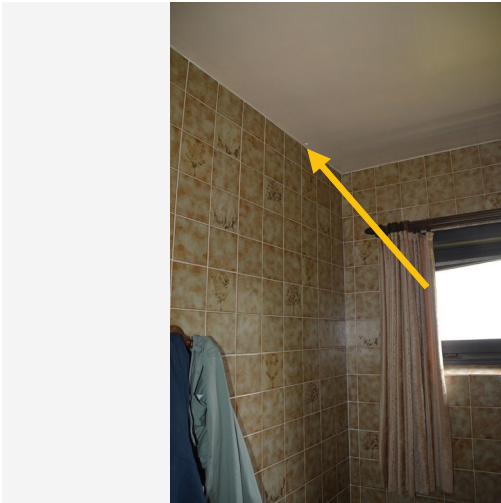
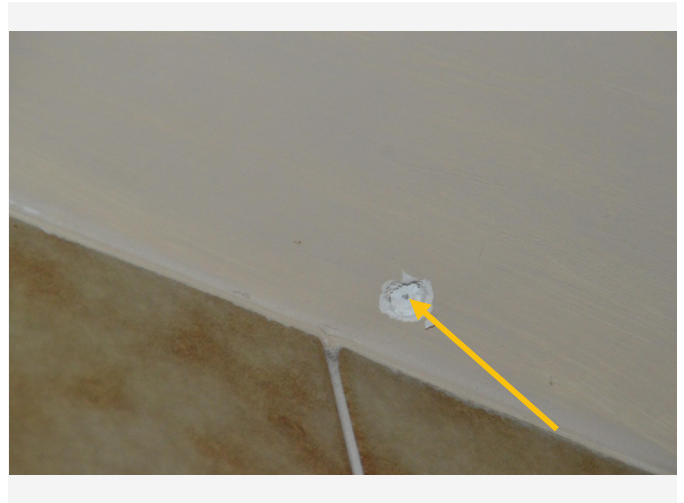
Fiche 13: plafondpleister

Geen asbest
