# Asbestinventarisatetest

Lenenstraat 6, 9160 Lokeren

Attestnummer : 20250625-000487.000

**Niet-asbestveilig**

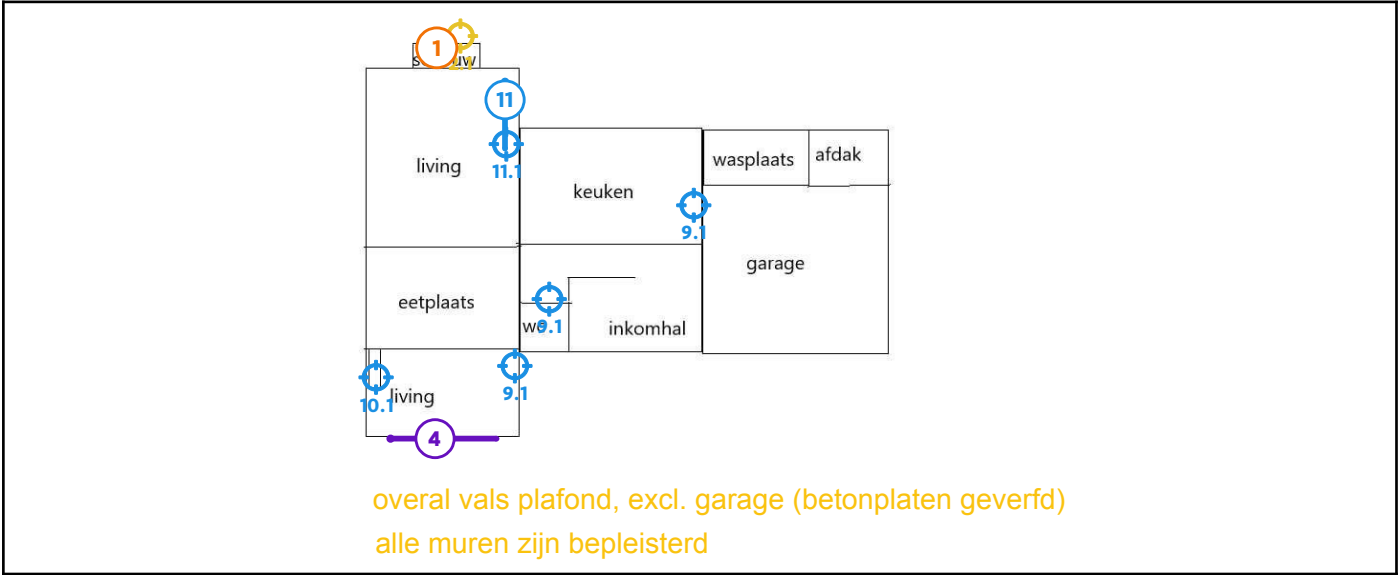
# Plan 1.1: gelijkvloers

Beschrijving	Type	Actie
1. Schouwbus (visueel vastgesteld)	Asbestmateriaal	Verwijderen
2. roetluikje (Staalname)	Asbestmateriaal	Zorgvuldig beheren
2.1 Code: 04	Puntmonster	-
4. Kit niet verdacht (visueel vastgesteld)	Advies	-
7. Valse plafonds	Advies	-
9. Muurpleister	Geen asbest	-
9.1 Code: 01	Mengmonster	-
10. isolatie onder betonplaat open haard	Geen asbest	-
10.1 Code: 03	Puntmonster	-
11. Cementering rooster binnen	Geen asbest	-
11.1 Code: 02	Puntmonster	-

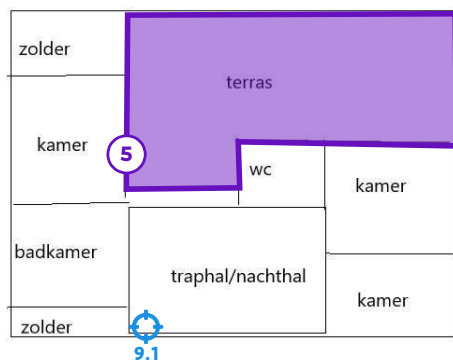
## Plan 1.2: 1e verdieping

alle muren zijn bepleisterd, excl. schuine muren en zoldermuren

overal vals plafond

Beschrijving	Type	Actie
5. Roofing plat dak (niet verdacht - factuurbewijs)	Advies	-
7. Valse plafonds	Advies	-
9. Muurpleister	Geen asbest	-
9.1 Code: 01	Mengmonster	-

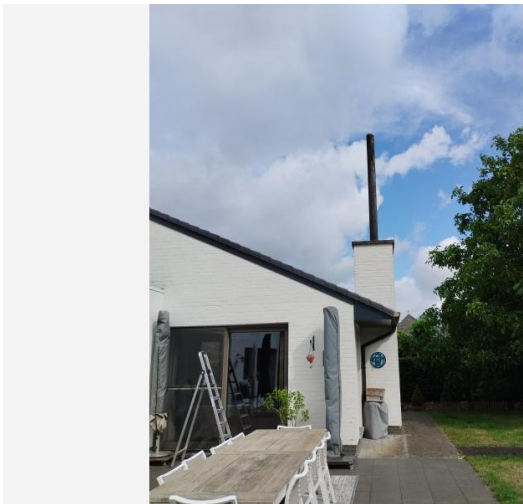
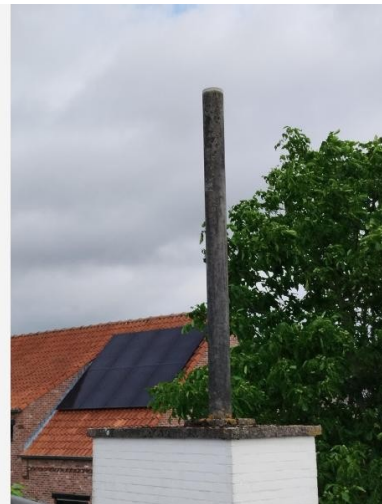
Eindbeoordeling materiaalrisico	Laag materiaalrisico en/of verlaagde kans op vezelvrijgave
---------------------------------	--

Gebondenheid	Categorie 1: hechtgebonden in oorsprong
Asbestsoort (vezeltype)	Crocidoliet aanwezig
Asbestconcentratie	Laag (< 50%)
Afschermingsgraad van het gehele materiaal	Geheel of deels vrij aan de buitenlucht
Toestand van het materiaal	Licht beschadigd, licht verweerd. Intact calciumsilicaatmateriaal of categorie III 'gebondenheid'

Beschrijving	Schouwbus (visueel vastgesteld)
Omgeving	Buiten
Primaire drager	HVAC infrastructuur en uitrusting
Asbestmateriaal	Rookgaskanaal
Bindmiddel van asbestmateriaal	Cement
Gebondenheid op basis van bindmiddel	Hecht
Hoeveelheid (lengte - omtrek - dikte - aantal)	<ul style="list-style-type: none"><li>• 2,00 m - 80,00 cm - 1,00 cm - 1 stuk</li></ul>
Totaal volume	0,016 m <sup>3</sup>
Eenvoudig bereikbaar	Ja
Bevestigingswijze	<ul style="list-style-type: none"><li>• Verlijmd, ingegoten, versmeerd</li></ul>
Identificatiemethode	Vaststelling zonder monsternamen
Destructieve handeling voor identificatie	Nee
Opmerking	De vermelde oppervlaktes, diktes en volumes betreffen een beredeneerde schatting. Er worden geen rechten verleend aan deze oppervlaktes/diktes/volumes.

Het asbestmateriaal valt onder de mijlpaal van 2034.

Verwijderen

- Verwijder dit asbestmateriaal zo snel mogelijk. Volg de toestand goed op.
- Voer bijkomende staalname(s) uit.

- Eenvoudige handelingen: mag via doe-het-zelf of door werknemer(s) met opleidingsattest eenvoudige handelingen  
EH via doe-het zelf De buis kan voorzichtig losgebeiteld worden , extra bevochtigen om stof te voorkomen  
Standaard dragen van de nodige wegwerp beschermingsmiddelen FFP 3 masker , handschoenen en tyvec CAT III type 5-6 , afwasbaar schoeisel Bij de gemeente/containerpark afsluitzakken halen om dubbel in te pakken , sluit luchtdicht af en breng naar het plaatselijk containerpark als hechtgebonden asbestafval. Voor hechtgebonden toepassingen: Bij verwijdering door doe-het-zelf moet men dit afval dubbel en luchtdicht verpakt aandielen bij het gemeentelijk recyclagepark. Men raadpleegt best op voorhand de voorwaarden van het recyclagepark. Zie ook link Zie <https://ovam.vlaanderen.be/wie-mag-wat-verwijderen>  
<https://ovam.vlaanderen.be/voorzorgsmaatregelen-bij-asbestverwijdering>

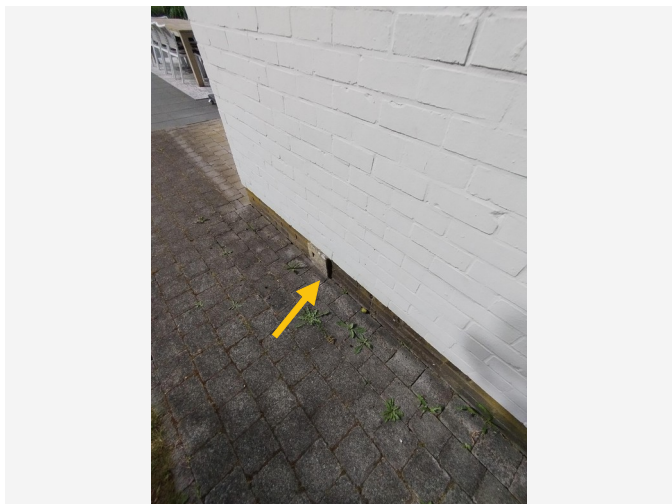
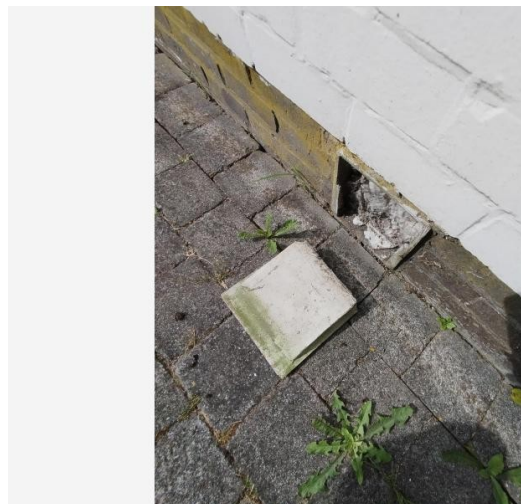
Eindbeoordeling materiaalarisico	Laag materiaalarisico en/of verlaagde kans op vezelvrijgave
----------------------------------	---

Gebondenheid	Categorie 1: hechtgebonden in oorsprong
Asbestsoort (vezeltype)	Alleen chrysotiel
Asbestconcentratie	Laag (< 50%)
Afschermingsgraad van het gehele materiaal	Geheel of deels vrij aan de buitenlucht
Toestand van het materiaal	Licht beschadigd, licht verweerd. Intact calciumsilicaatmateriaal of categorie III 'gebondenheid'

#	Type	Referentie	Resultaat
2.1	Puntmonster	04	Chrysotiel

Beschrijving	roetluikje (Staalname)
Omgeving	Buiten
Primaire drager	HVAC infrastructuur en uitrusting
Asbestmateriaal	Brandwerende afsluiting (prefab geheel) - Luik
Bindmiddel van asbestmateriaal	Cement
Gebondenheid op basis van bindmiddel	Hecht
Hoeveelheid (gewicht - aantal)	<ul style="list-style-type: none"><li>• 1,00 kg - 1 stuk</li></ul>
Totaal gewicht	1,00 kg
Eenvoudig bereikbaar	Ja
Bevestigingswijze	<ul style="list-style-type: none"><li>• Verlijmd, ingegoten, versmeerd</li></ul>
Identificatiemethode	Vaststelling met monstername
Destructieve handeling voor identificatie	Nee
Opmerking	De vermelde oppervlaktes, diktes, gewichten en volumes betreffen een beredeneerde schatting. Er worden geen rechten verleend aan deze oppervlaktes/diktes/volumes.

Het asbestmateriaal valt onder de mijlpaal van 2040.

Zorgvuldig beheren

- Zorg voor een veilig beheer. Vermijd het beschadigen van het asbestmateriaal. Controleer de toestand jaarlijks op wijzigingen.

- Eenvoudige handelingen: mag via doe-het-zelf of door werknemer(s) met opleidingsattest eenvoudige handelingen  
Het roetluikje kan voorzichtig uitgeschoven of losgebeiteld worden, extra bevochtigen om stof te voorkomen. Standaard dragen van de nodige wegwerp beschermingsmiddelen: FFP 3 masker, handschoenen en tyvec CAT III type 5-6, afwasbaar schoeisel. Verpakken in dubbel plastic folie, luchtdicht afsluiten en afvoeren naar het containerpark als hechtgebonden asbestafval. Voor hechtgebonden toepassingen: Bij verwijdering door doe-het-zelf moet men dit afval dubbel en luchtdicht verpakt aandielen bij het gemeentelijk recyclagepark. Men raadpleegt best op voorhand de voorwaarden van het recyclagepark. Zie ook link. Zie <https://ovam.vlaanderen.be/wie-mag-wat-verwijderen>  
<https://ovam.vlaanderen.be/voorzorgsmaatregelen-bij-asbestverwijdering>  
<https://ovam.vlaanderen.be/asbestafval-afvoeren> Zie ook wetgevend kader (website van de OVAM en CODEX boek VI titel 3). <http://werk.belgie.be/sites/default/files/content/documents/Welzijn%20op%20het%20werk/Regelgeving/Codex%20boek%20VI%20titel%203%20Asbest.pdf> methodiek verwijderingsmethodes worden achteraan in het attest verder toegelicht

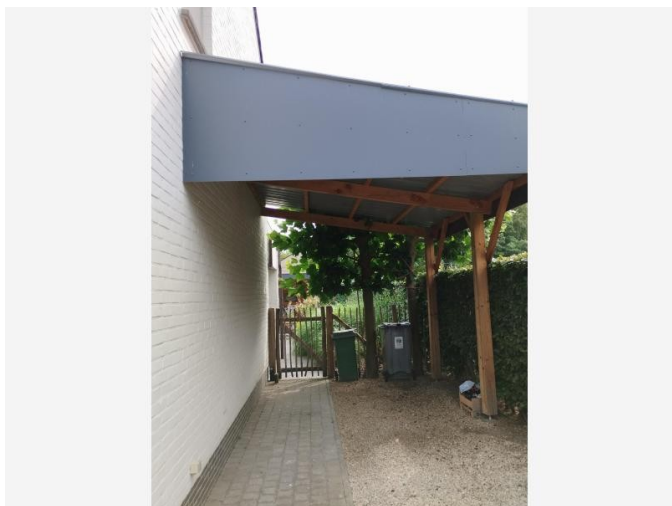
Er zijn geen asbestverdachte materialen waargenomen in of op het afdak. Het dak bestaat uit metaalplaten.

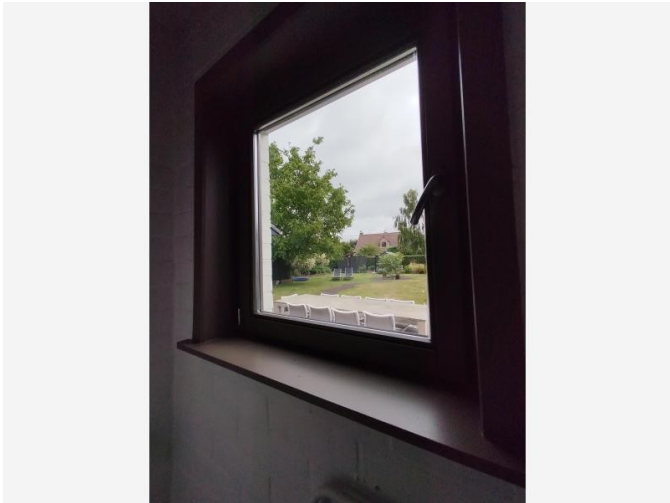
De gebruikte siliconen kit is niet asbestverdacht. De ramen werden vernieuwd in 2008.

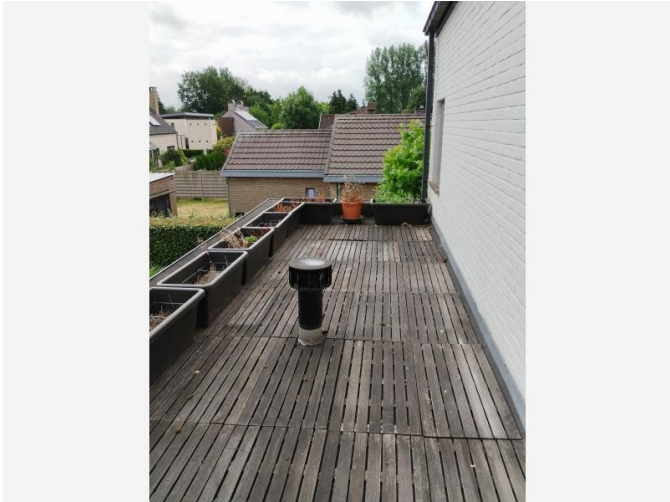
## Fiche 5: Roofing plat dak (niet verdacht - factuurbewijs)

De roofing werd aangebracht in 2007 (zie bewijsdocumenten). We nemen aan dat bitumen geplaatst na 2001 niet asbesthoudend zijn. Het is niet duidelijk of er asbestverdachte onderlagen aanwezig. Het is aangewezen om extra controle uit te voeren bij eventuele renovatiewerken. De vermelde oppervlaktes, diktes en volumes betreffen een beredeneerde schatting. Er worden geen rechten verleend aan deze oppervlaktes/diktes/volumes.

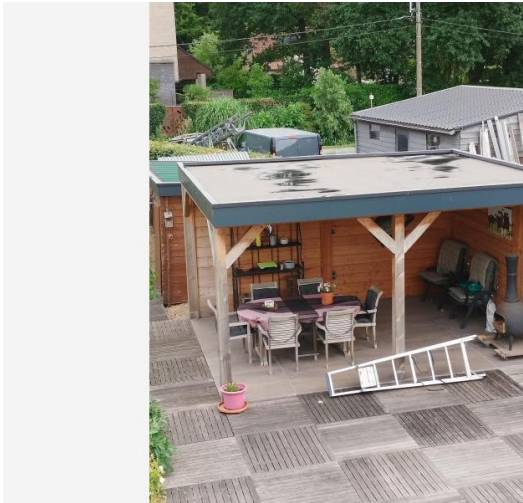
Er zijn geen asbestverdachte materialen waargenomen in het tuinhuis of de pergola.

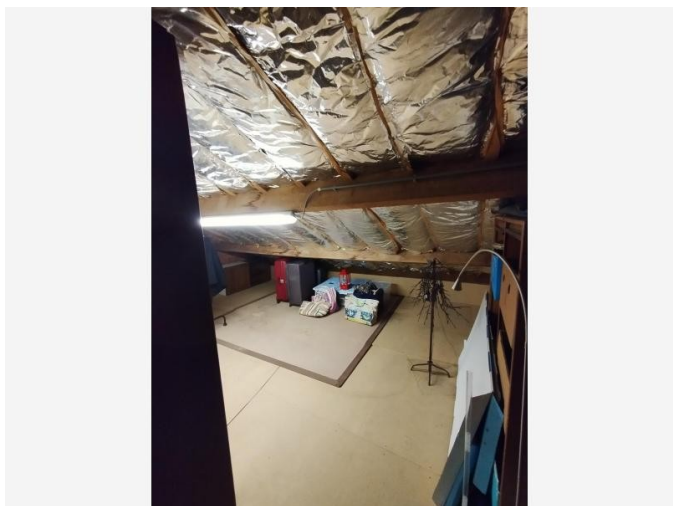
Het dak werd vernieuwd in 2008. Er is geen verdacht onderdak vastgesteld .

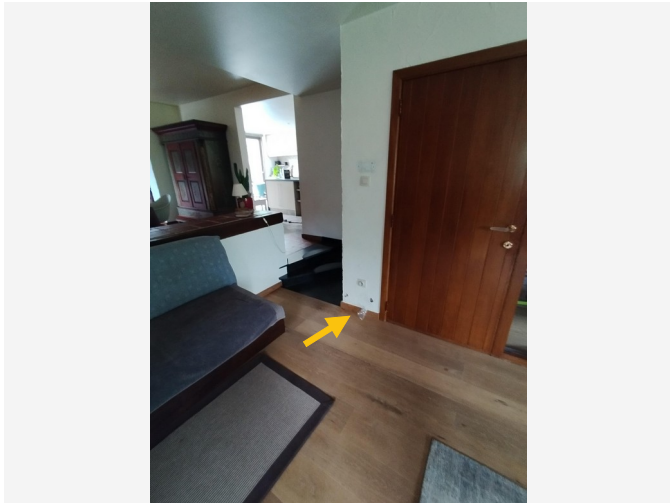
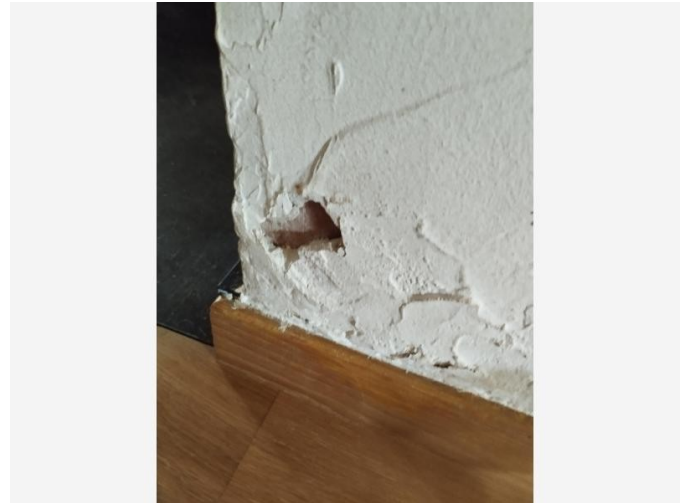
## Fiche 9: Muurpleister

Geen asbest

#	Type	Referentie	Resultaat
9.1	Mengmonster	01	Geen asbest

Beschrijving	Muurpleister
Omgeving	Binnen
Primaire drager	Binnenwand
Bindmiddel van materiaal	Gips - kalk
Gebondenheid op basis van bindmiddel	Niet-hechtgebonden
Hoeveelheid (oppervlakte - dikte - aantal)	• 250,00 m <sup>2</sup> - 1,00 cm - 1 stuk
Totaal volume	2,50 m <sup>3</sup>
Identificatiemethode	Vaststelling met monstername
Destructieve handeling voor identificatie	Nee
Opmerking	<p>Volgens het inspectieprotocol is een monstername van het pleisterwerk verplicht om dit te identificeren als niet-asbesthoudend.</p> <p>Locatie staalnames: living, keuken, traphal, hal wc.</p> <p>De vermelde oppervlaktes en volumes betreffen een beredeneerde schatting. Er worden geen rechten verleend aan deze oppervlaktes/volumes. De dikte is een schatting die voorkomt uit de monsterplaatsen en is daarom niet altijd representatief.</p>

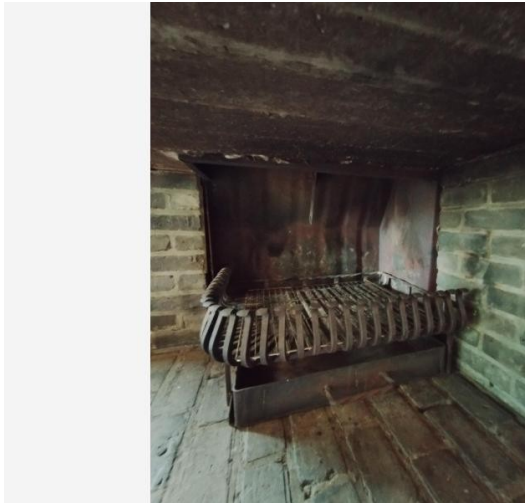
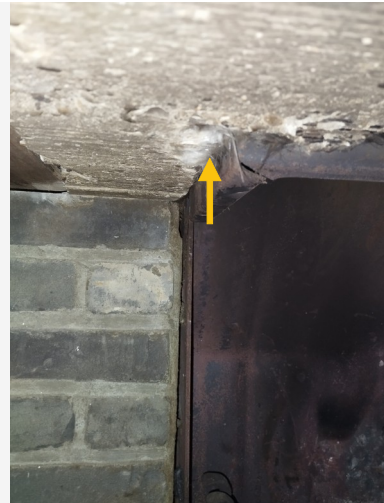
Geen asbest

#	Type	Referentie	Resultaat
10.1	Puntmonster	03	Geen asbest

Beschrijving	isolatie onder betonplaat open haard
Omgeving	Binnen
Primaire drager	HVAC infrastructuur en uitrusting
Bindmiddel van materiaal	Weinig of geen bindmiddel (textiel, bevloeking, ...)
Gebondenheid op basis van bindmiddel	Niet-hechtgebonden
Hoeveelheid (gewicht - aantal)	• 1,00 kg - 1 stuk
Totaal gewicht	1,00 kg
Identificatiemethode	Vaststelling met monstername
Destructieve handeling voor identificatie	Nee
Opmerking	<p>De vermelde lengtes, omtrekken en diktes betreffen een beredeneerde schatting. Er worden geen rechten verleend aan deze lengtes, omtrekken en diktes . De dikte is een schatting die voorkomt uit de monsterplaatsen en is daarom niet altijd representatief.</p> <p>Notitie : Er werden mengmonsters genomen volgens de richtlijnen van het inspectieprotocol. Er kunnen bijkomende stalen genomen worden om bepaalde zones uit te sluiten</p> <p>Er werden mengmonsters genomen volgens de richtlijnen van het inspectieprotocol.</p> <p>Er kunnen bijkomende stalen genomen worden om bepaalde zones uit te sluiten</p>

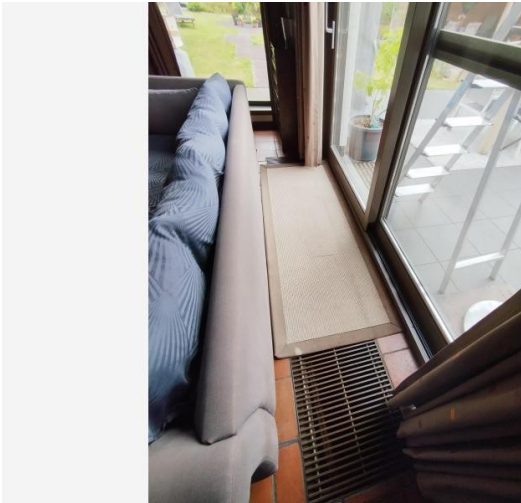
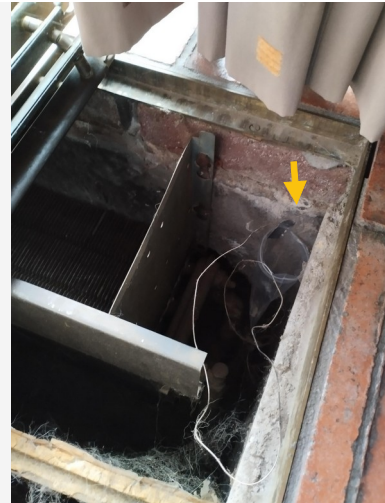
## Fiche 11: Cementering rooster binnen

Geen asbest

#	Type	Referentie	Resultaat
11.1	Puntmonster	02	Geen asbest

Beschrijving	Cementering rooster binnen
Omgeving	Binnen
Primaire drager	Binnenwand
Bindmiddel van materiaal	Cement
Gebondenheid op basis van bindmiddel	Hecht
Hoeveelheid (gewicht - aantal)	• 1,00 kg - 1 stuk
Totaal gewicht	1,00 kg
Identificatiemethode	Vaststelling met monstername
Destructieve handeling voor identificatie	Nee
Opmerking	De vermelde oppervlaktes en volumes betreffen een beredeneerde schatting. Er worden geen rechten verleend aan deze oppervlaktes/volumes. De dikte is een schatting die voorkomt uit de monsterplaatsen en is daarom niet altijd representatief.
