# Asbestinventarisatetest

Gorsem-Dorp 19, 3803 Sint-Truiden

Attestnummer : 20240906-000191.000

Uitgegeven op : 06.09.2024

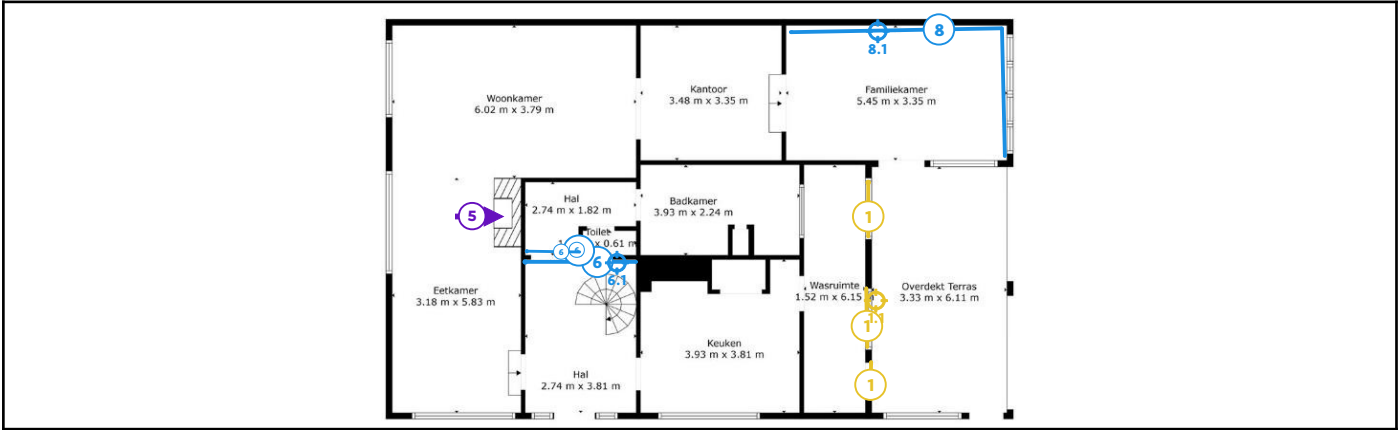
# Plan 1.1: gelijkvloers woning

| Beschrijving | Type | Actie |
|---|---|---|
| 1. stopverf ramen veranda alu/muur | Asbestmateriaal | Zorgvuldig beheren |

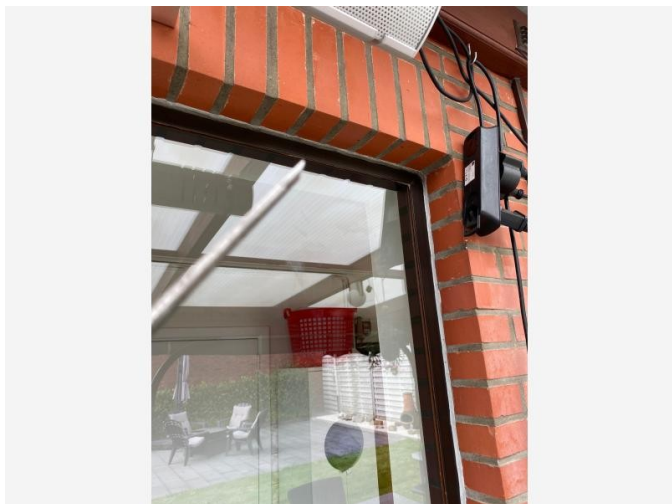
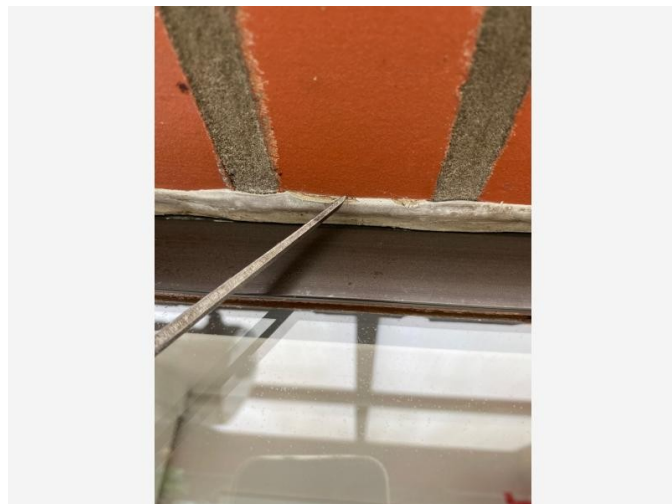
Overzichtsfoto

Detailfoto

Het asbestmateriaal valt onder de mijlpaal van 2040.

| Eindbeoordeling materiaalisico | Laag materiaalisico en/of verlaagde kans op vezelvrijgave |

| Toestand van het materiaal | Licht beschadigd, licht verweerd. Intact calciumsilicaatmateriaal of categorie III 'gebondenheid' |

| # | Type | Referentie | Resultaat |
|---|---|---|---|
| 1.1 | Puntmonster | stopverf alu/muur | Chrysotiel |

| Beschrijving | stopverf ramen veranda alu/muur |

- Zorg voor een veilig beheer. Vermijd het beschadigen van het asbestmateriaal. Controleer de toestand jaarlijks op wijzigingen.

- Eenvoudige handelingen: mag via doe-het-zelf of door werknemer(s) met opleidingsattest eenvoudige handelingen mits gebruik van pbm's en afvoer naar erkend verwerker

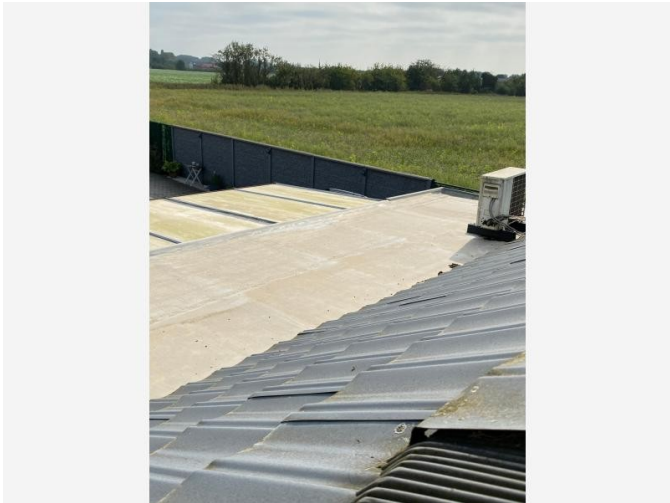
Situeringsfoto

**Reden:** Er is geen volledige risicobeoordeling mogelijk

**Uitleg van de asbestdeskundige:** het betreft hier een overzetdak in metaal dat niet zonder demonteren kan geïnspecteerd worden

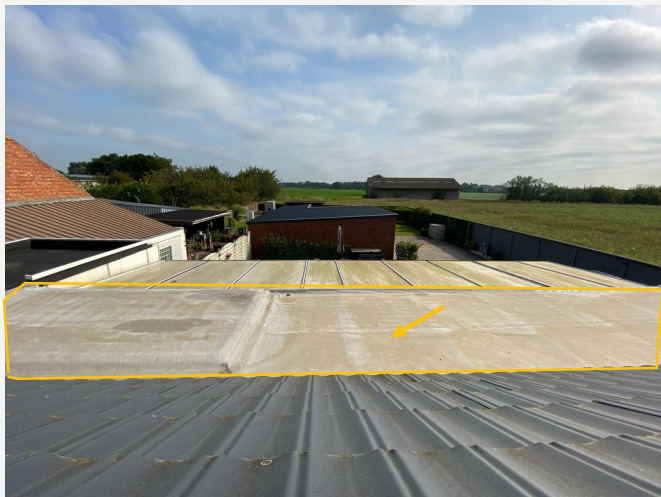
Vrije foto

een pvc dak

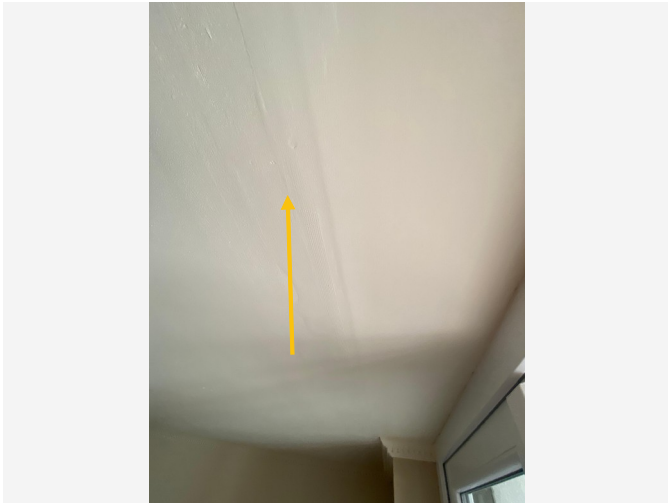
Vrije foto

geen gepleisterde plafonds, allemaal gipskarton

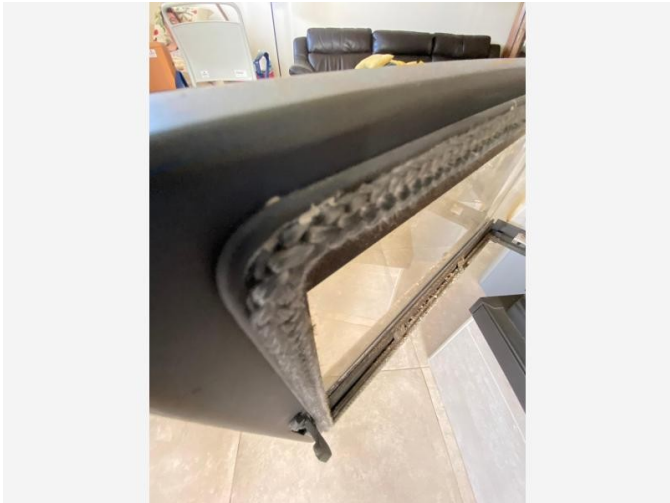
Vrije foto

de dichting van de kacheldeur is niet asbestverdacht ( lange glimmende vezels )

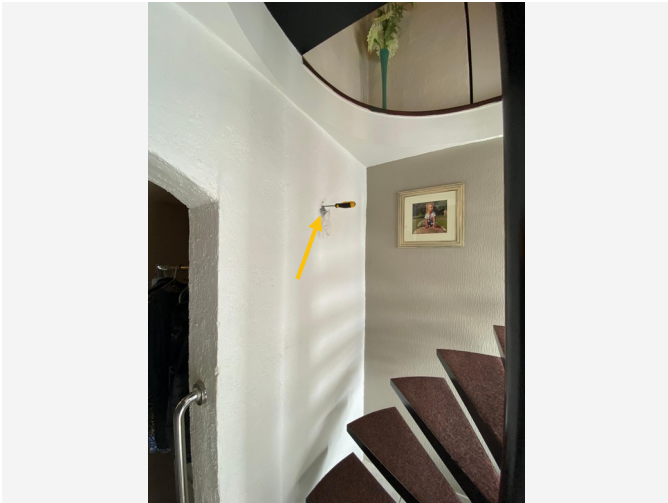
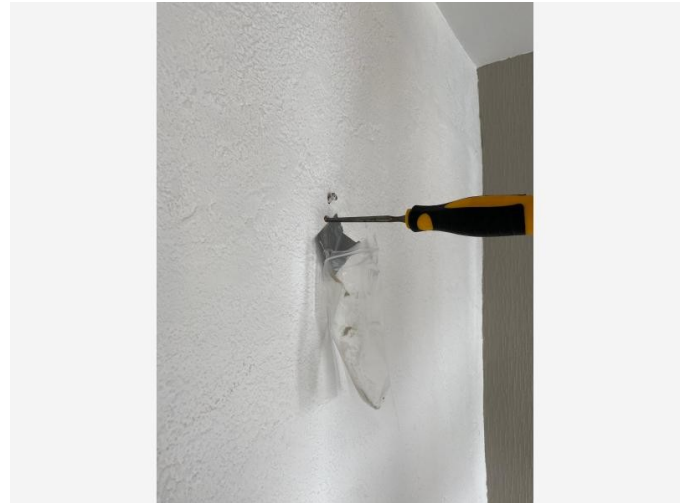
## Fiche 6: pleisterwerk wanden

Geen asbest

| # | Type | Referentie | Resultaat |
|---|---|---|---|
| 6.1 | Mengmonster | staal pleisterwerk wanden | Geen asbest |

| Opmerking | bijna de hele woning werd uitgevoerd in gipskarton, het gebouw was vroeger een landbouwstal<br><br>cv in wasruimte niet gepleisterd<br><br>keuken en badkamer niet gepleisterd |

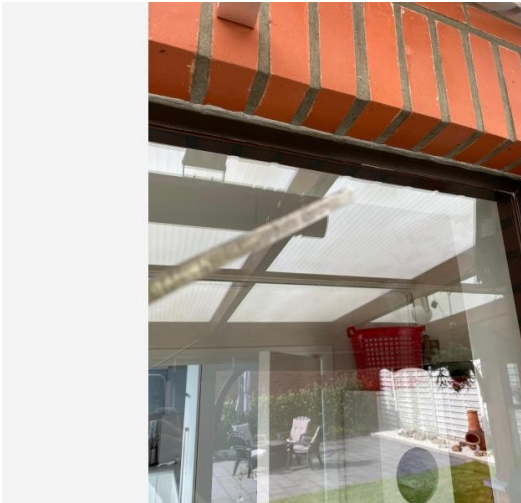
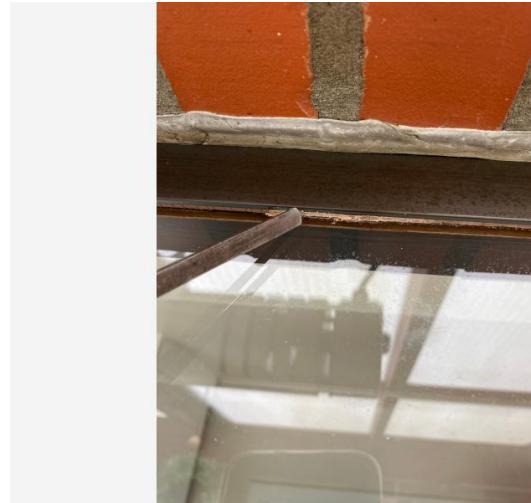
## Fiche 7: stopverf/alu/glas

Geen asbest

| # | Type | Referentie | Resultaat |
|---|---|---|---|
| 7.1 | Puntmonster | stopverf ramen alu/glas | Geen asbest |

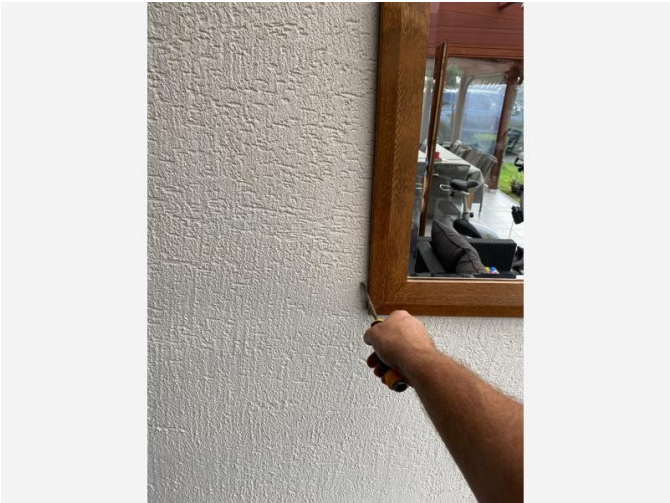
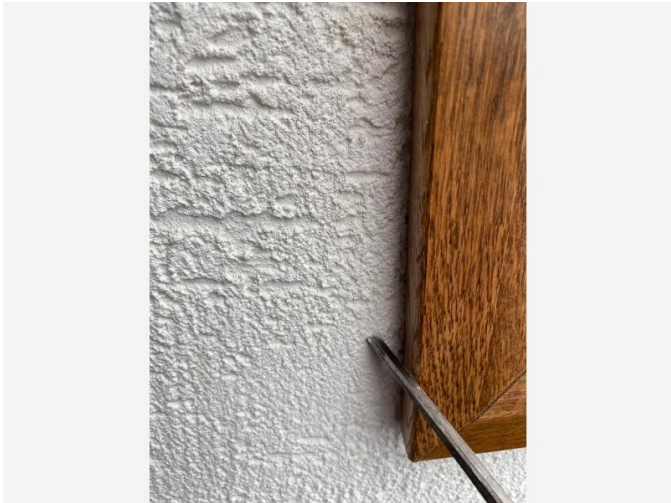
Geen asbest

| # | Type | Referentie | Resultaat |
|---|---|---|---|
| 8.1 | Puntmonster | binnenpleister | Geen asbest |

| Beschrijving | sierpleister binnen familiekamer |
