Asbestinventarisatattest

Mandelstraat 53, 8870 Izegem

Attestnummer : 20250519-000245.000

Uitgegeven op : 19.05.2025

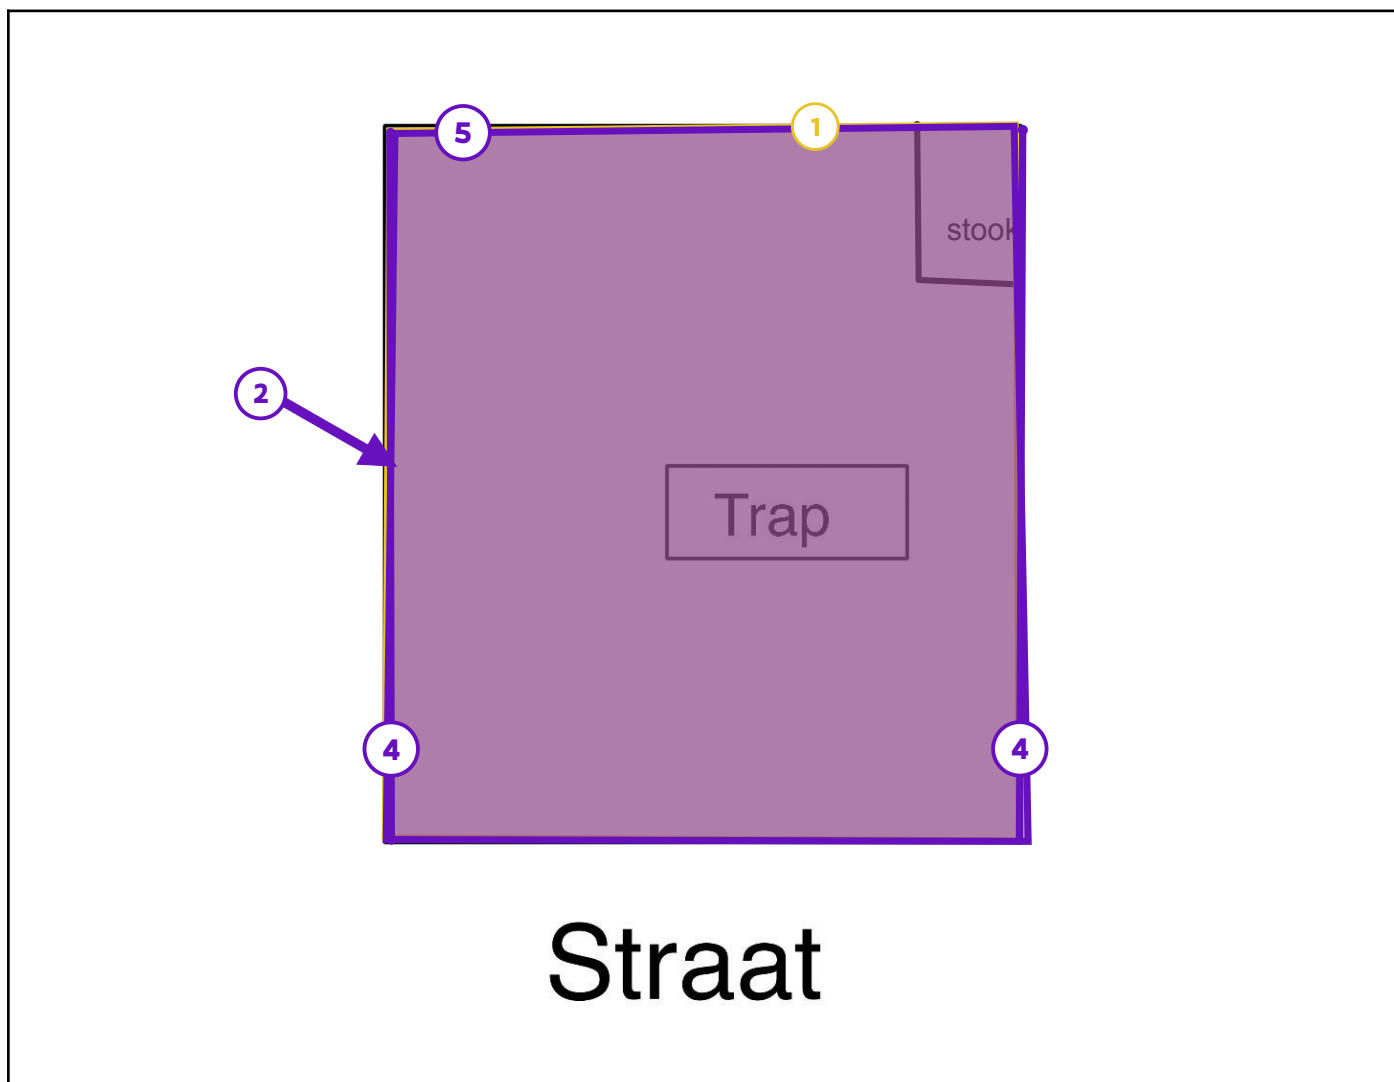
Plan 1.1: zolderkamer

Beschrijving	Type	Actie
1. Menuiserie onderdak	Asbestmateriaal	Zorgvuldig beheren
2. Beperking schouw	Beperking	-
4. Voorzetwanden (gyproc/hout)	Advies	-
5. Verlaagd plafond (gyproc/hout)	Advies	-

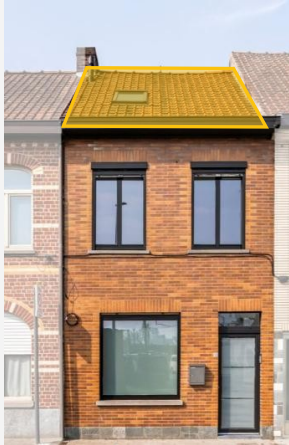
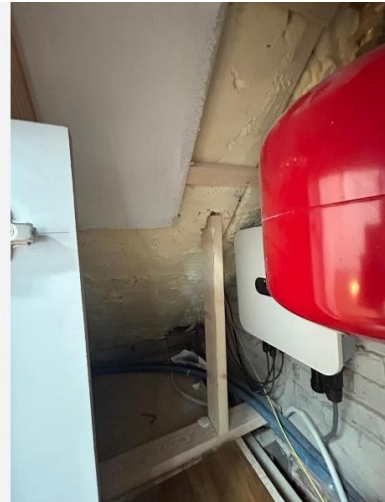
Eindbeoordeling materiaalrisico	Zeer laag materiaalrisico en/of zeer lage kans op vezelvrijgave
---------------------------------	---

Gebondenheid	Categorie 1: hechtgebonden in oorsprong
Asbestsoort (vezeltype)	Crocidoliet aanwezig
Asbestconcentratie	Laag (< 50%)
Afschermingsgraad van het gehele materiaal	Stootvaste afscherming of omkasting
Toestand van het materiaal	Licht beschadigd, licht verweerd. Intact calciumsilicaatmateriaal of categorie III 'gebondenheid'

Beschrijving	Menuiserite onderdak
Omgeving	Binnen
Primaire drager	Schuin dak
Asbestmateriaal	Plaat, paneel, tablet - Type Menuiserite
Bindmiddel van asbestmateriaal	Cement
Gebondenheid op basis van bindmiddel	Hecht
Hoeveelheid (oppervlakte - dikte - aantal)	<ul style="list-style-type: none"> 80,00 m² - 0,30 cm - 1 stuk
Totaal volume	0,24 m ³
Eenvoudig bereikbaar	<p>Nee</p> <ul style="list-style-type: none"> Het asbestmateriaal is bedekt (uitgezonderd laag verf, coating, behang, kunststof, textiel) en het wegnemen van het bedekkende materiaal kan niet zonder het bedekkende materiaal te beschadigen.
Bevestigingswijze	<ul style="list-style-type: none"> Onbekend
Identificatiemethode	Vaststelling zonder monstername
Destructieve handeling voor identificatie	Nee
Opmerking	Tijdens de renovatiewerken is het origineel onderdak niet verwijderd. Dit is nu stootvast afgewerkt.

- Zorg voor een veilig beheer en verwijder dit asbestmateriaal wanneer het bij werken eenvoudig bereikbaar wordt. Controleer de toestand jaarlijks op wijzigingen.

- Eenvoudige handelingen: mag via doe-het-zelf of door werknemer(s) met opleidingsattest eenvoudige handelingen
Indien de platen in zijn geheel verwijderd kunnen worden kan dit via eenvoudige handelingen.

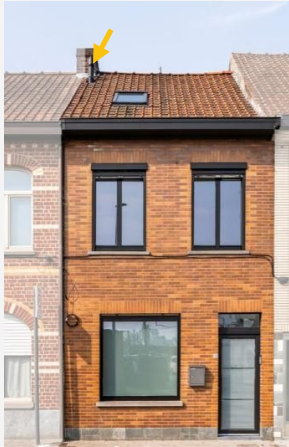
Situeringsfoto

Tijdelijke beperking

Reden: Het te onderzoeken materiaal situeert zich hoger dan 3,50 m te rekenen vanaf een veilige ondergrond

Uitleg van de asbestdeskundige: De schouwopening bevindt zich op meer dan 3,5m hoogte & is hierdoor niet inspecteerbaar.

Bij werken, of wanneer met een hoogtewerker de schouw inspecteerbaar is, nakijken of hier asbesthoudende materialen aanwezig zijn.

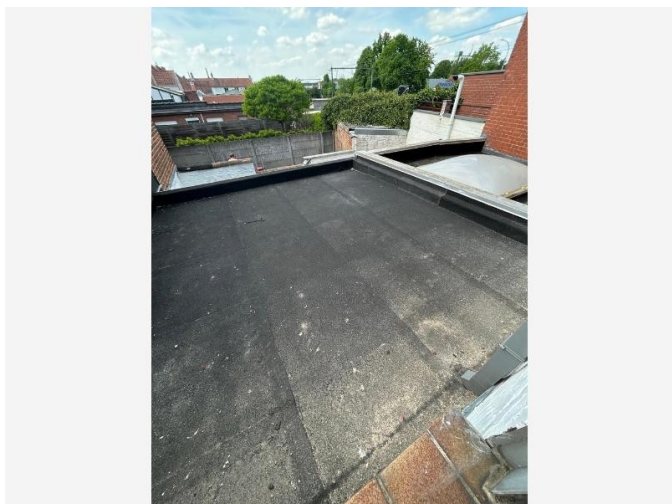
Situeringsfoto

Uitgesloten van inspectie

Bouwjaar: 2024

Constructies gebouwd vanaf 2001 moeten niet onderzocht worden

Opmerking	De uitbouw werd geplaatst bij de verbouwingen in 2024.
-----------	--

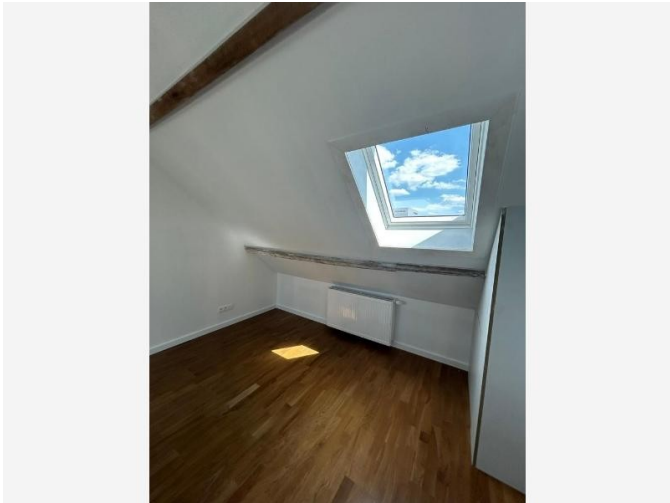
Vrije foto

De aangeduide wanden bestaan uit gypoc/hout en zijn niet asbestverdacht. Mogelijks bevindt er zich achter deze wanden nog pleisterwerk. Indien dit bij werken bereikbaar wordt, eventueel bijkomende monsternamen uitvoeren.

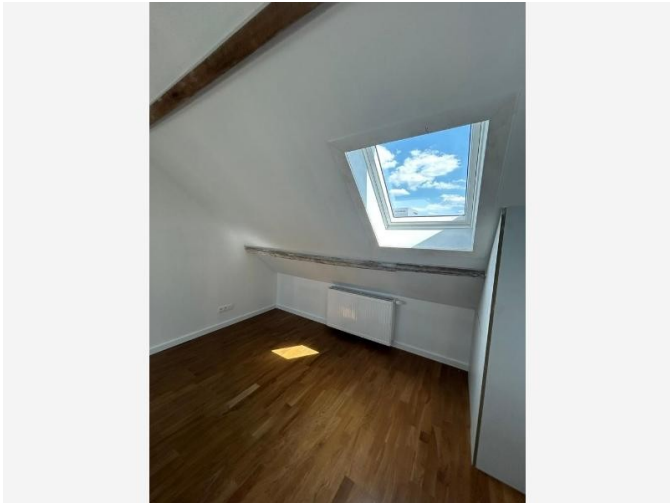
Vrije foto

De aangeduide plafonds bestaan uit gyproc/hout en zijn bijgevolg niet asbesthoudend.

Mogelijks zit hierachter nog pleisterwerk, mocht dit bij werken vrijkomen kan bijkomende monstername uitgevoerd worden.

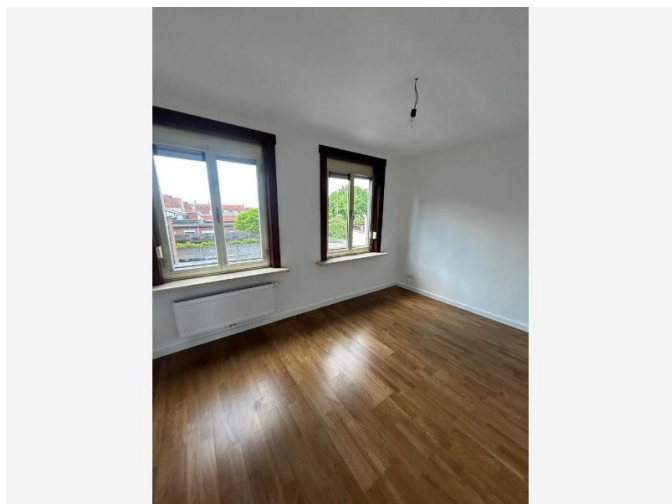
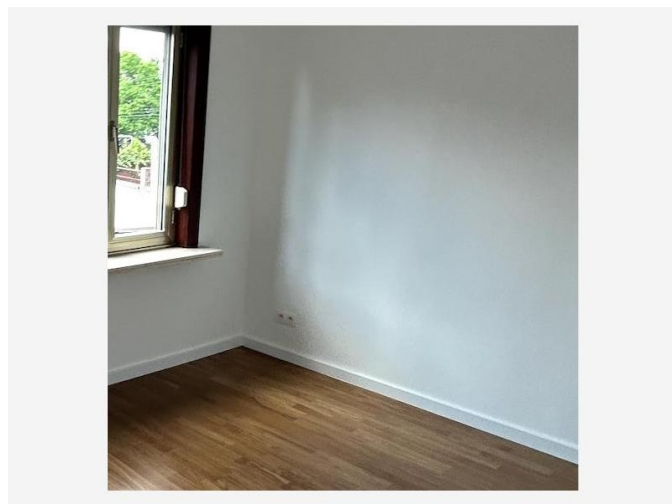
Fiche 6: Pleisterwerk wanden

Geen asbest

#	Type	Referentie	Resultaat
6.1	Mengmonster	MM01	Geen asbest

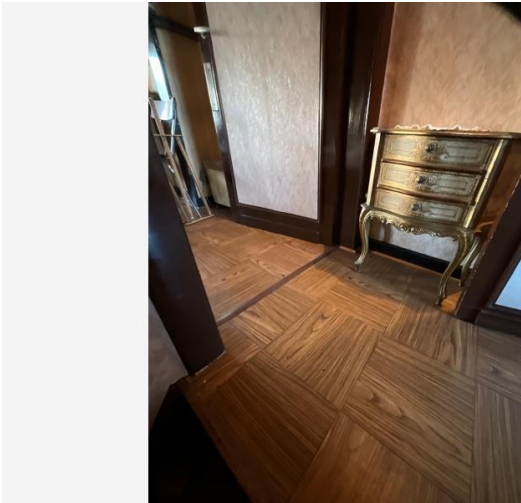
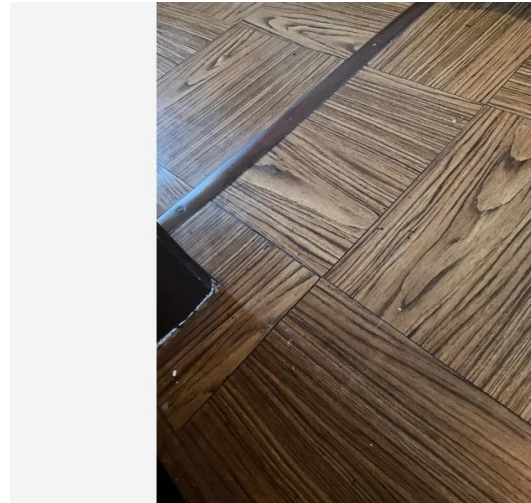
Fiche 7: Vinyltegels niv1

Geen asbest

#	Type	Referentie	Resultaat
7.1	Puntmonster	Mm04	Geen asbest
