Asbestinventarisatattest

Terlindenweg 50, 1730 Asse

Attestnummer : 20250306-000436.000

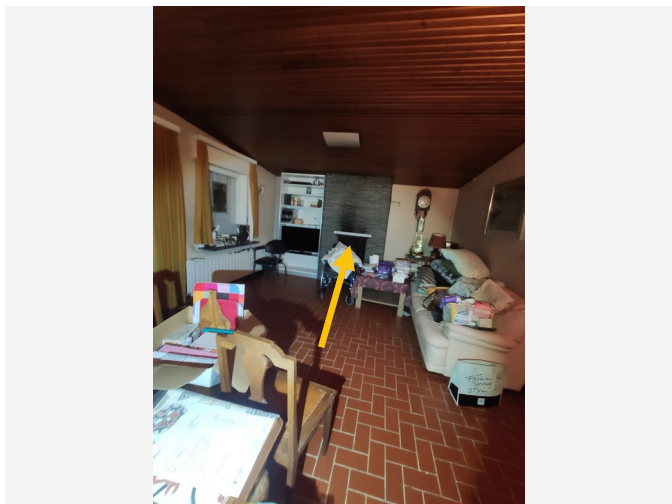
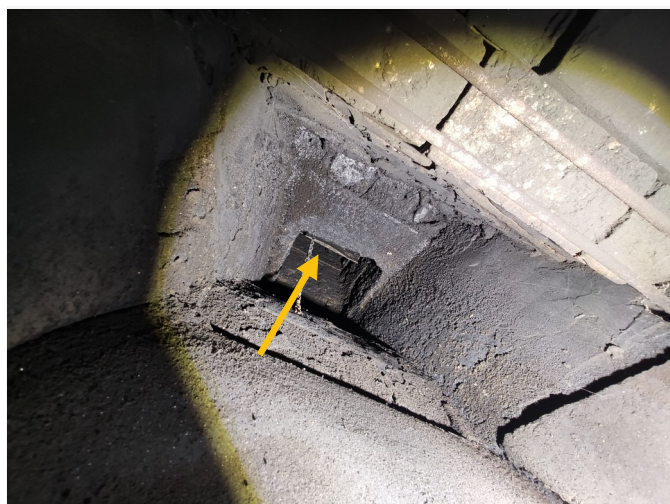
Conclusie

Het asbestmateriaal valt onder de mijlpaal van 2040.

Verwijderen

Eindbeoordeling materiaalrisico	Verhoogd materiaalrisico en/of verhoogde kans op vezelvrijgave
---------------------------------	--

Gebondenheid	Categorie 1: hechtgebonden in oorsprong
Asbestsoort (vezeltype)	Crocidoliet aanwezig
Asbestconcentratie	Laag (< 50%)
Afschermingsgraad van het gehele materiaal	Geheel of deels (ook) vrij aan binnenluchtstromen
Toestand van het materiaal	Licht beschadigd, licht verweerd. Intact calciumsilicaatmateriaal of categorie III 'gebondenheid'

Beschrijving	Binnenwandbekleding schouw woonkamer
Omgeving	Binnen
Primaire drager	Ruimteverwarming
Asbestmateriaal	Plaat, paneel, tablet - Generiek
Bindmiddel van asbestmateriaal	Cement
Gebondenheid op basis van bindmiddel	Hecht
Hoeveelheid (oppervlakte - dikte - aantal)	• 8,00 m ² - 1,50 cm - 1 stuk
Totaal volume	0,12 m ³
Eenvoudig bereikbaar	Ja
Bevestigingswijze	• Onbekend
Identificatiemethode	Vaststelling zonder monsternamen
Destructieve handeling voor identificatie	Nee
Opmerking	Het betreft het plaatmateriaal tegen de binnenzijde van de gemetselde schouw in de woonkamer. De hoeveelheid is geschat.

- Zorg voor een veilig beheer. Vermijd het beschadigen van het asbestmateriaal. Controleer de toestand jaarlijks op wijzigingen.

- Eenvoudige handelingen: enkel door erkend asbestverwijderaar
Verwijderingsvoorschriften volgens Codex over het welzijn op het werk Art. VI.3-54.

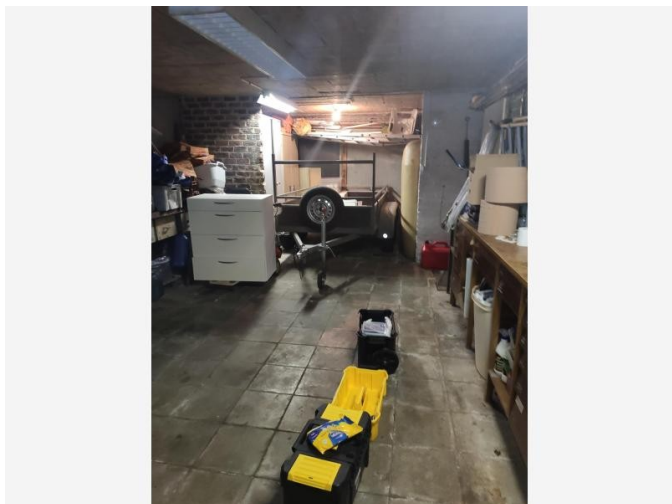
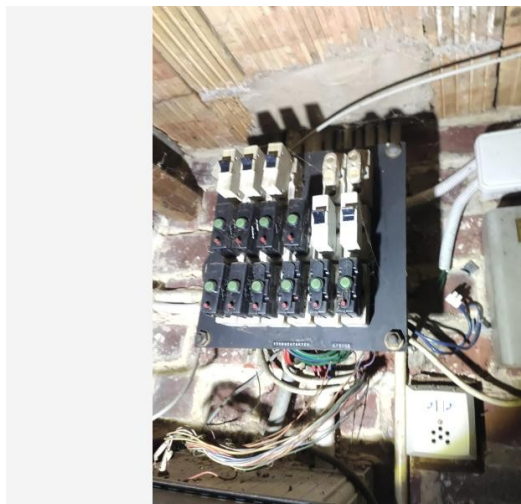
Het asbestmateriaal valt onder de mijlpaal van 2040.

Verwijderen

Eindbeoordeling materiaalrisico	Verhoogd materiaalrisico en/of verhoogde kans op vezelvrijgave
---------------------------------	--

Gebondenheid	Categorie 1: hechtgebonden in oorsprong
Asbestsoort (vezeltype)	Crocidoliet aanwezig
Asbestconcentratie	Laag (< 50%)
Afschermingsgraad van het gehele materiaal	Geheel of deels (ook) vrij aan de binnenlucht
Toestand van het materiaal	Licht beschadigd, licht verweerd. Intact calciumsilicaatmateriaal of categorie III 'gebondenheid'

Beschrijving	Cementplaat elektriciteitsinstallatie
Omgeving	Binnen
Primaire drager	Binnenwand
Asbestmateriaal	Plaat, paneel, tablet - Generiek
Bindmiddel van asbestmateriaal	Cement
Gebondenheid op basis van bindmiddel	Hecht
Hoeveelheid (oppervlakte - dikte - aantal)	• 0,75 m ² - 1,50 cm - 1 stuk
Totaal volume	0,011 m ³
Eenvoudig bereikbaar	Ja
Bevestigingswijze	• Geschroefd
Identificatiemethode	Vaststelling zonder monsternamen
Destructieve handeling voor identificatie	Nee
Opmerking	Het betreft de cementplaat waaraan de elektriciteitsinstallatie bevestigd is. De hoeveelheid is geschat.

- Zorg voor een veilig beheer. Vermijd het beschadigen van het asbestmateriaal. Controleer de toestand jaarlijks op wijzigingen.

- Eenvoudige handelingen: mag via doe-het-zelf of door werknemer(s) met opleidingsattest eenvoudige handelingen
Verwijderingsvoorschriften volgens Codex over het welzijn op het werk Art. VI.3-54.

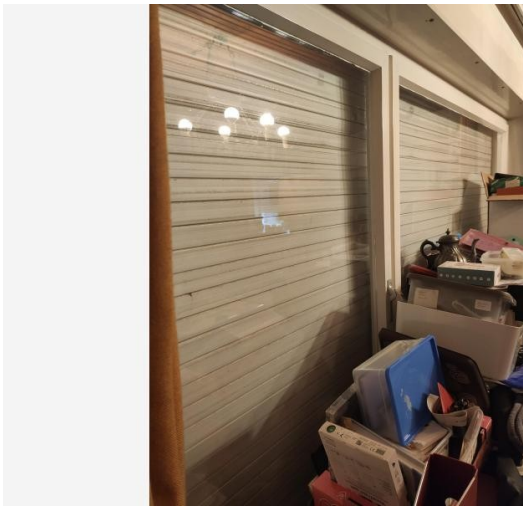
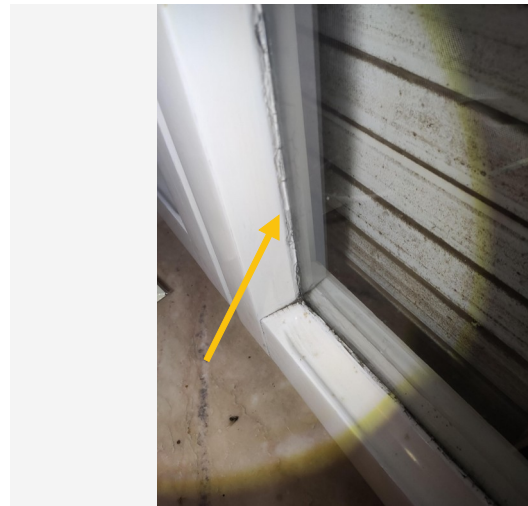
Het asbestmateriaal valt onder de mijlpaal van 2040.

Zorgvuldig beheren

Eindbeoordeling materiaalrisico	Laag materiaalrisico en/of verlaagde kans op vezelvrijgave
---------------------------------	--

Gebondenheid	Categorie 1: hechtgebonden in oorsprong
Asbestsoort (vezeltype)	Amfibool aanwezig, uitgezonderd crocidoliet
Asbestconcentratie	Laag (< 50%)
Afschermingsgraad van het gehele materiaal	Geheel of deels (ook) vrij aan de binnenlucht
Toestand van het materiaal	Licht beschadigd, licht verweerd. Intact calciumsilicaatmateriaal of categorie III 'gebondenheid'

Beschrijving	Afdichting ramen binnenzijde
Omgeving	Binnen
Primaire drager	Wandopening verticaal (raam, deur, ...)
Asbestmateriaal	In-situ afwerkingslagen - Pasta, stopverf, voegsel, stopsel, vulsel, mastiek, kitten, ...
Bindmiddel van asbestmateriaal	Kitten, mastiek, pasta
Gebondenheid op basis van bindmiddel	Hecht
Hoeveelheid (gewicht - aantal)	<ul style="list-style-type: none">• 0,20 kg - 6 stuks
Totaal gewicht	1,20 kg
Eenvoudig bereikbaar	Ja
Bevestigingswijze	<ul style="list-style-type: none">• Verlijmd, ingegoten, versmeerd
Identificatiemethode	Vaststelling zonder monsternamen
Destructieve handeling voor identificatie	Nee
Opmerking	Het betreft het afdichtingsmateriaal tussen het glas en het profiel van de ramen in de slaapkamers, bureau, badkamer en woonkamer, langs de binnenzijde. Staalname niet mogelijk binnen het kader van een niet-destructieve inventaris. De hoeveelheid is geschat.

- Zorg voor een veilig beheer. Vermijd het beschadigen van het asbestmateriaal. Controleer de toestand jaarlijks op wijzigingen.
- Voer bijkomende staalname(s) uit.

- Eenvoudige handelingen: enkel door erkend asbestverwijderaar
Verwijderingsvoorschriften volgens Codex over het welzijn op het werk Art. VI.3-54.
Zorg ervoor dat:
 - U zich goed informeert op www.asbestinfo.be
 - U zich beschermt met een FFP3-mondmasker, wegwerpovertrek- en handschoenen en afspoelbaar schoeisel
 - Er geen minderjarigen of derden aanwezig zijn
 - U beschikt over PF-folie en zakken om loskomende deeltjes en afval op te vangen en te verpakken

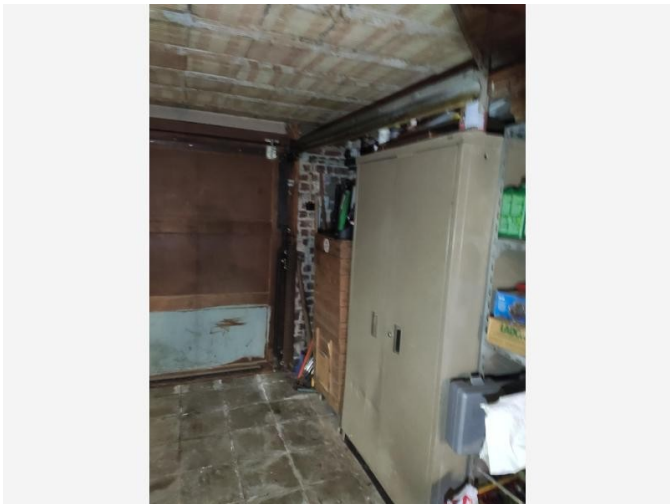
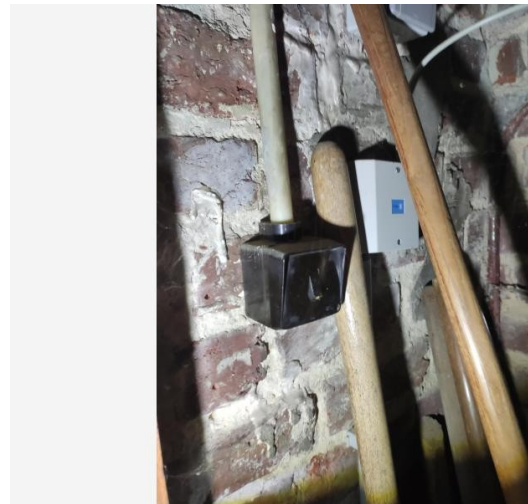
Het asbestmateriaal valt onder de mijlpaal van 2040.

Zorgvuldig beheren

Eindbeoordeling materiaalrisico	Laag materiaalrisico en/of verlaagde kans op vezelvrijgave
---------------------------------	--

Gebondenheid	Categorie 1: hechtgebonden in oorsprong
Asbestsoort (vezeltype)	Crocidoliet aanwezig
Asbestconcentratie	Laag (< 50%)
Afschermingsgraad van het gehele materiaal	Geheel of deels (ook) vrij aan de binnenlucht
Toestand van het materiaal	Onbeschadigd, niet verweerd

Beschrijving	Elektrisch materiaal
Omgeving	Binnen
Primaire drager	Communicatie en elektrische infrastructuur en uitrusting
Asbestmateriaal	Plaat, paneel, tablet - Type Bakeliet
Bindmiddel van asbestmateriaal	Kunststof of -hars
Gebondenheid op basis van bindmiddel	Hecht
Hoeveelheid (oppervlakte - dikte - aantal)	<ul style="list-style-type: none"> • 0,10 m² - 0,30 cm - 1 stuk • 0,05 m² - 0,30 cm - 5 stuks
Totaal volume	0,001 m ³
Eenvoudig bereikbaar	Ja
Bevestigingswijze	<ul style="list-style-type: none"> • Geschroefd
Identificatiemethode	Vaststelling zonder monsternamen
Destructieve handeling voor identificatie	Nee
Opmerking	Het betreft schakelaars, stopcontacten en een bakje op het gelijkvloers. De hoeveelheid is geschat.

- Zorg voor een veilig beheer. Vermijd het beschadigen van het asbestmateriaal. Controleer de toestand jaarlijks op wijzigingen.

- Eenvoudige handelingen: mag via doe-het-zelf of door werknemer(s) met opleidingsattest eenvoudige handelingen
Verwijderingsvoorschriften volgens Codex over het welzijn op het werk Art. VI.3-54.

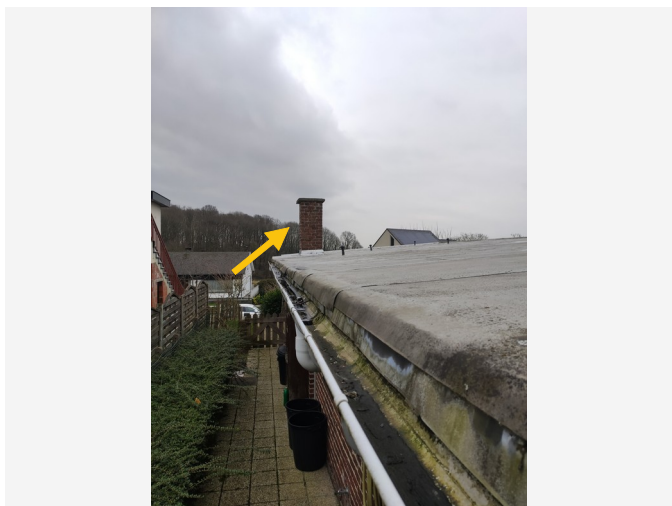
Tijdelijke beperking

Reden: Het te onderzoeken materiaal situeert zich hoger dan 3,50 m te rekenen vanaf een veilige ondergrond

Uitleg van de asbestdeskundige: Het is niet mogelijk om de binnenzijde van de voorste gemetselde schouw te onderzoeken, daar de opening zich hoger dan 3,50 meter vanaf een veilige ondergrond situeert. Daar de binnenzijde van de schouw boven de woonkamer bekleed is met asbestverdacht plaatmateriaal, is het mogelijk dat de voorste schouw hetzelfde plaatmateriaal bevat.

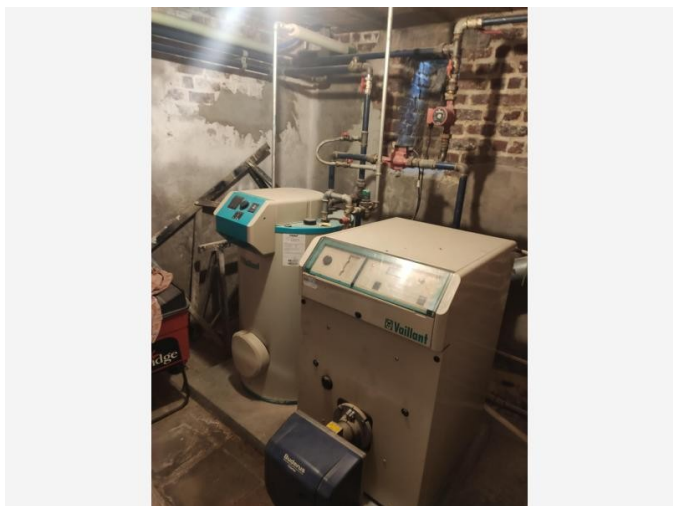
Kans op aanwezigheid van asbestverdacht afdichtingsmateriaal in de verwarmingsketel. Staalname niet mogelijk binnen het kader van een niet-destructieve inventaris.

Identificatiemethode	Redelijk vermoeden
Primaire drager	HVAC infrastructuur en uitrusting
(Asbest)materiaal	Pakking, dichting

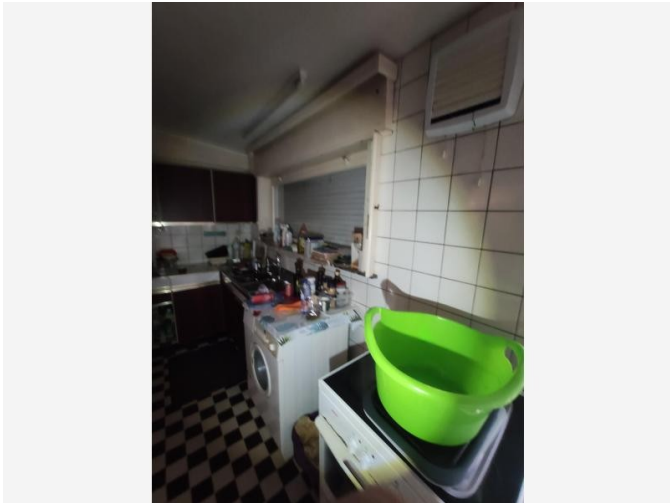
Kans op aanwezigheid van asbestverdachte lijm laag achter wandtegels in de keuken. Staalname niet mogelijk binnen het kader van een niet-destructieve inventaris.

Identificatiemethode	Redelijk vermoeden
Primaire drager	Binnenwand
(Asbest)materiaal	In-situ afwerkingslagen - Lijm laag

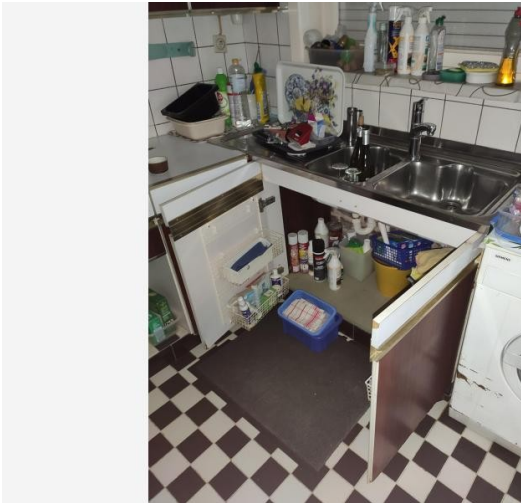
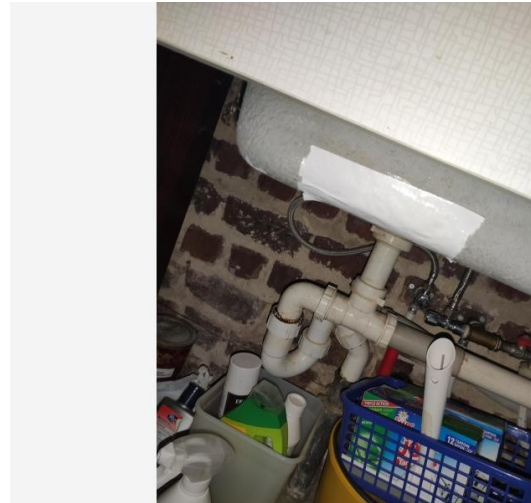
Fiche 8: Coating onder wastafels

Geen asbest

#	Type	Referentie	Resultaat
8.1	Mengmonster	2998	Geen asbest

Beschrijving	Coating onder wastafels
Omgeving	Binnen
Primaire drager	Sanitaire infrastructuur en uitrusting (toe- en afvoer)
Bindmiddel van materiaal	Lijm
Gebondenheid op basis van bindmiddel	Hecht
Hoeveelheid (gewicht - aantal)	<ul style="list-style-type: none">• 0,10 kg - 2 stuks
Totaal gewicht	0,20 kg
Identificatiemethode	Vaststelling met monstername
Destructieve handeling voor identificatie	Nee
Opmerking	Het betreft de coatinglaag onder de wastafels in de keuken. De hoeveelheid is geschat.

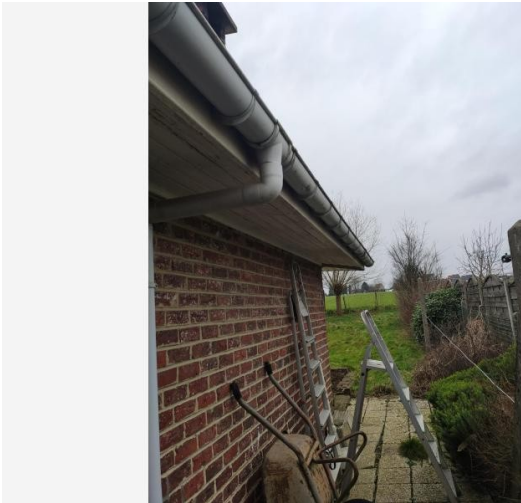
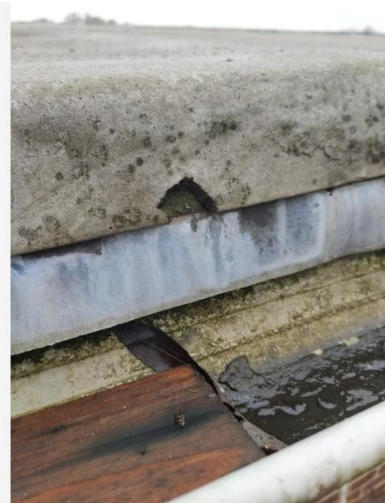
Fiche 9: Roofing dakbekleding

Geen asbest

#	Type	Referentie	Resultaat
9.1	Puntmonster	2993	Geen asbest

Beschrijving	Roofing dakbekleding
Omgeving	Buiten
Primaire drager	Schuin dak
Bindmiddel van materiaal	Bitumen (roofing, teer, asfalt)
Gebondenheid op basis van bindmiddel	Hecht
Hoeveelheid (oppervlakte - aantal)	• 169,97 m ² - 1 stuk
Totale oppervlakte	169,97 m ²
Identificatiemethode	Vaststelling met monsternamen
Destructieve handeling voor identificatie	Nee
Opmerking	Het betreft de roofing dakbekleding van de woning. Alleen de bovenste laag roofingbekleding is bemonsterd. Wanneer bij eventuele werken/renovaties onderliggende lagen roofingbekleding zichtbaar worden, is het aangeraden om deze te laten bemonsteren alvorens aan te tasten.

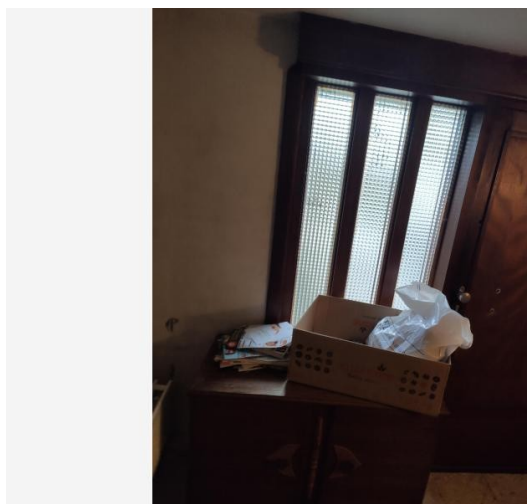
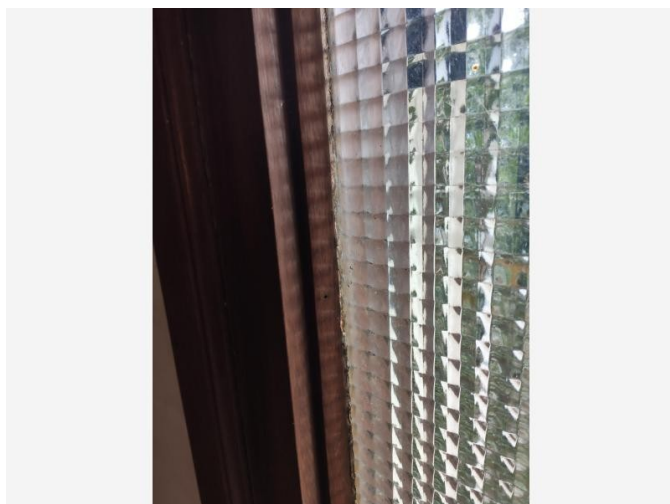
Fiche 10: Afdichting deuren binnenzijde inkomhal en keuken

Geen asbest

#	Type	Referentie	Resultaat
10.1	Puntmonster	2997	Geen asbest
10.2	Puntmonster	2999	Geen asbest

Beschrijving	Afdichting deuren binnenzijde inkomhal en keuken
Omgeving	Binnen
Primaire drager	Wandopening verticaal (raam, deur, ...)
Bindmiddel van materiaal	Kitten, mastiek, pasta
Gebondenheid op basis van bindmiddel	Hecht
Hoeveelheid (gewicht - aantal)	<ul style="list-style-type: none">• 0,25 kg - 2 stuks
Totaal gewicht	0,50 kg
Identificatiemethode	Vaststelling met monstername
Destructieve handeling voor identificatie	Nee
Opmerking	Het betreft het afdichtingsmateriaal tussen het glas en het profiel van de deuren in de keuken en inkomhal, langs de binnenzijde. De hoeveelheid is geschat.

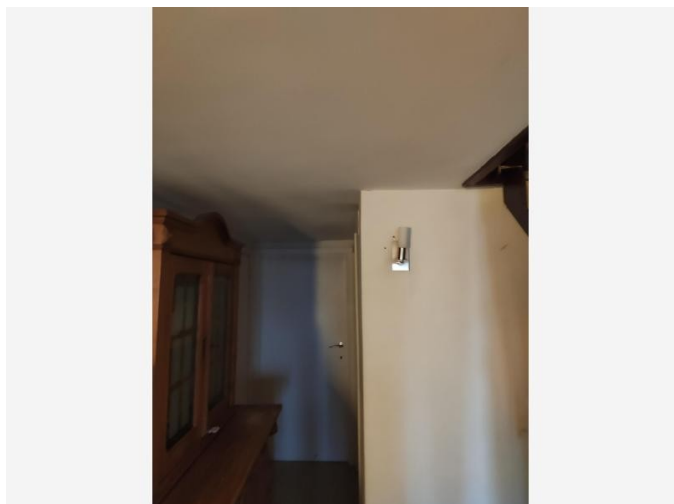
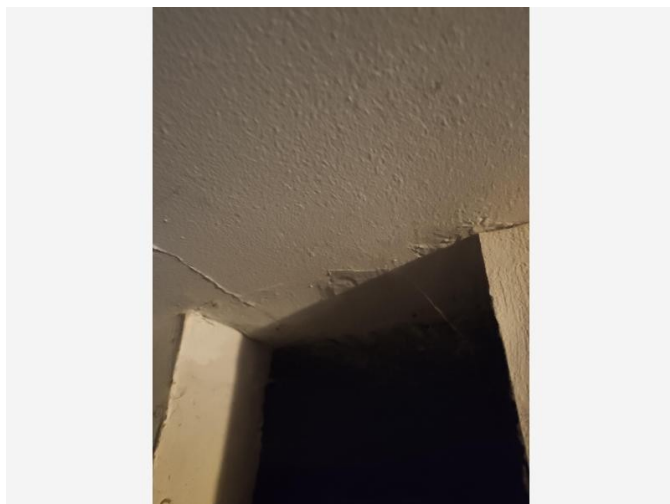
Fiche 11: Pleisterwerk plafond inkom

Geen asbest

#	Type	Referentie	Resultaat
11.1	Mengmonster	2991	Geen asbest

Beschrijving	Pleisterwerk plafond inkom
Omgeving	Binnen
Primaire drager	Plafond
Bindmiddel van materiaal	Gips - kalk
Gebondenheid op basis van bindmiddel	Niet-hechtgebonden
Hoeveelheid (oppervlakte - dikte - aantal)	• 14,00 m ² - 2,00 cm - 1 stuk
Totaal volume	0,28 m ³
Identificatiemethode	Vaststelling met monstername
Destructieve handeling voor identificatie	Nee
Opmerking	Alleen het plafond van de inkomhal is bepleisterd. Om die reden werden slechts 2 puntmonsters opgenomen in het mengmonster. De hoeveelheid is geschat.

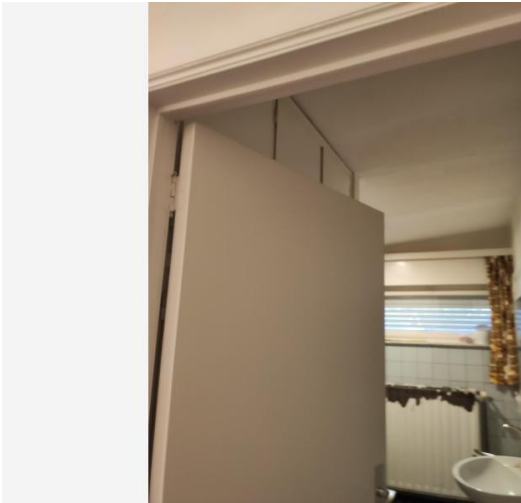
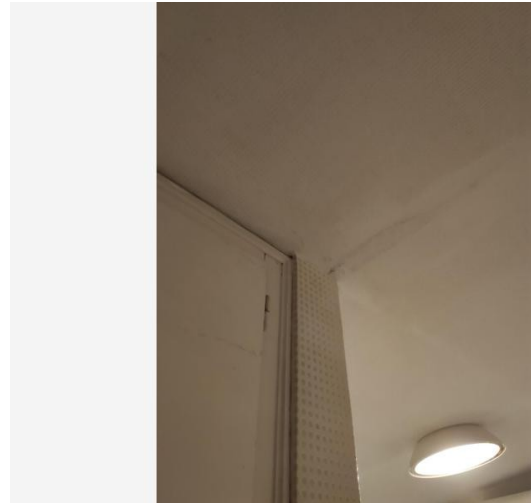
Fiche 12: Plafondplaten 1ste verdiep

Geen asbest

#	Type	Referentie	Resultaat
12.1	Puntmonster	2992	Geen asbest

Beschrijving	Plafondplaten 1ste verdiep
Omgeving	Binnen
Primaire drager	Plafond
Bindmiddel van materiaal	Gips - kalk
Gebondenheid op basis van bindmiddel	Niet-hechtgebonden
Hoeveelheid (gewicht - aantal)	• 99,99 kg - 1 stuk
Totaal gewicht	99,99 kg
Identificatiemethode	Vaststelling met monstername
Destructieve handeling voor identificatie	Nee
Opmerking	Het betreft de plafondbekleding in de badkamer, keuken, wc en 2 kleine slaapkamers. De hoeveelheid is geschat.

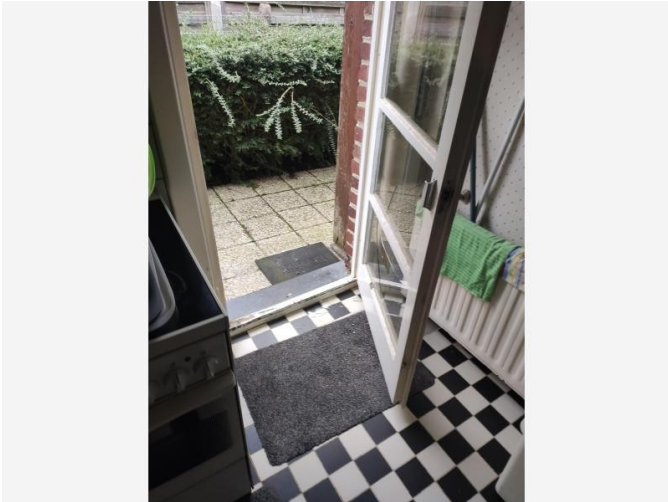
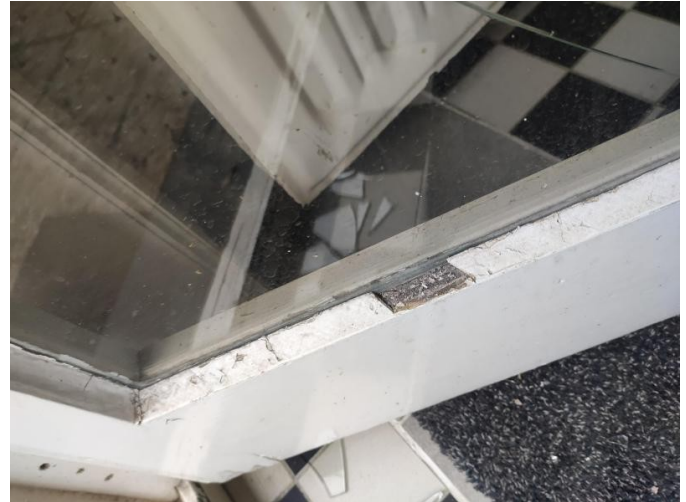
Fiche 13: Afdichting tussen glas en profiel ramen buitenkant

Geen asbest

#	Type	Referentie	Resultaat
13.1	Puntmonster	2995	Geen asbest

Beschrijving	Afdichting tussen glas en profiel ramen buitenkant
Omgeving	Buiten
Primaire drager	Wandopening verticaal (raam, deur, ...)
Bindmiddel van materiaal	Kitten, mastiek, pasta
Gebondenheid op basis van bindmiddel	Hecht
Hoeveelheid (gewicht - aantal)	<ul style="list-style-type: none">• 0,20 kg - 9 stuks
Totaal gewicht	1,80 kg
Identificatiemethode	Vaststelling met monstername
Destructieve handeling voor identificatie	Nee
Opmerking	Het betreft het afdichtingsmateriaal tussen het glas en het profiel aan de buitenzijde van de ramen in de badkamer, bureau, slaapkamers, keuken en linkerkant van de woonkamer. De hoeveelheid is geschat.

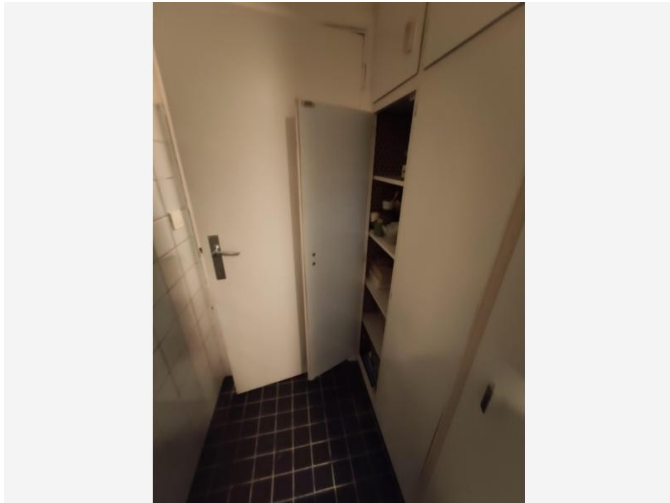
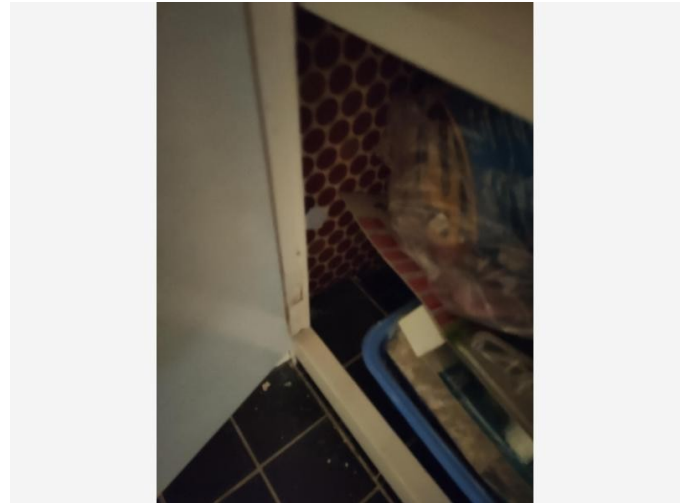
Fiche 15: Pleisterwerk muren

Geen asbest

#	Type	Referentie	Resultaat
15.1	Mengmonster	2990	Geen asbest

Beschrijving	Pleisterwerk muren
Omgeving	Binnen
Primaire drager	Binnenwand
Bindmiddel van materiaal	Gips - kalk
Gebondenheid op basis van bindmiddel	Niet-hechtgebonden
Hoeveelheid (oppervlakte - dikte - aantal)	• 180,00 m ² - 2,00 cm - 1 stuk
Totaal volume	3,60 m ³
Identificatiemethode	Vaststelling met monsternamen
Destructieve handeling voor identificatie	Nee
Opmerking	Door afwezigheid van pleisterwerk aan de binnenwanden van de stookruimte, werden alleen puntmonsters van het pleisterwerk aan de binnenwanden van een natte ruimte (badkamer), trappenhal (1ste verdiep) en individuele ruimte (slaapkamer) opgenomen in het mengmonster. De hoeveelheid is geschat.

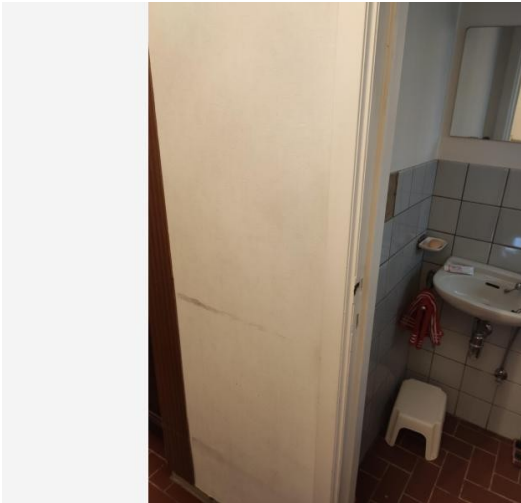
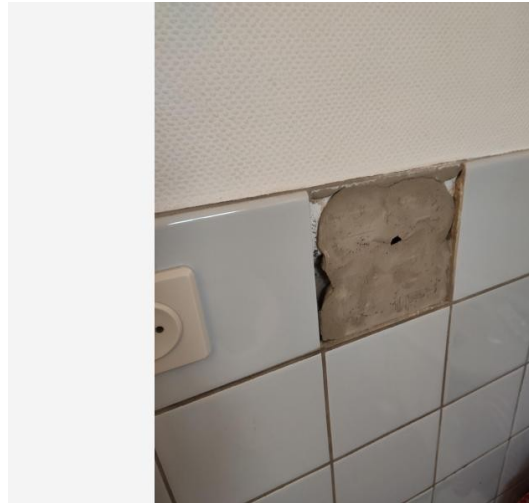
Geen asbest

#	Type	Referentie	Resultaat
16.1	Mengmonster	2994	Geen asbest

Beschrijving	Lijm laag achter wandtegels badkamer en wc
Omgeving	Binnen
Primaire drager	Binnenwand
Bindmiddel van materiaal	Cement
Gebondenheid op basis van bindmiddel	Hecht
Hoeveelheid (gewicht - aantal)	<ul style="list-style-type: none">• 10,00 kg - 1 stuk
Totaal gewicht	10,00 kg
Identificatiemethode	Vaststelling met monsternamen
Destructieve handeling voor identificatie	Nee
Opmerking	Het betreft de lijmlaag achter de wandtegels in de badkamer en wc. De hoeveelheid is geschat.
