Asbestinventarisatetest

Pamelse Klei 13, 1760 Roosdaal

Attestnummer : 20240522-000086.000

Uitgegeven op : 22.05.2024

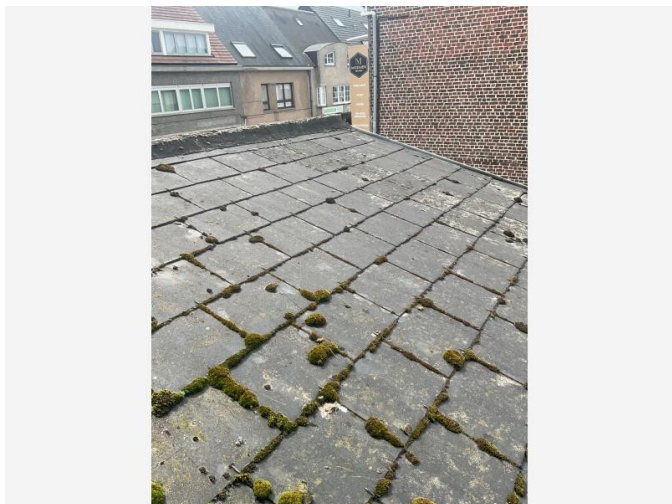
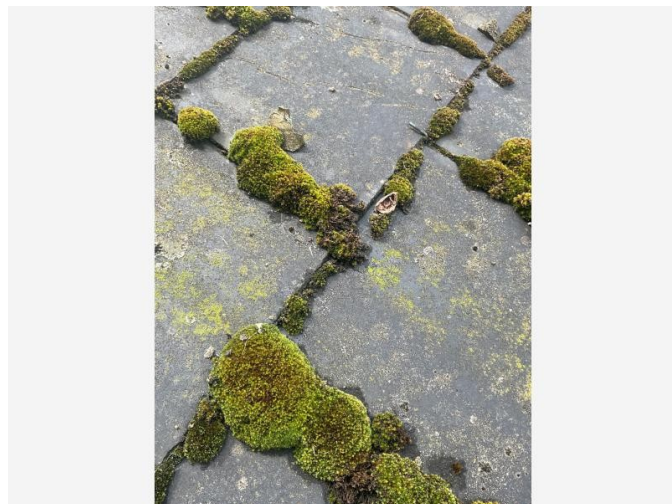
Het asbestmateriaal valt onder de mijlpaal van 2034.

Eindbeoordeling materiaalarisico	Verhoogd materiaalarisico en/of verhoogde kans op vezelvrijgave
----------------------------------	---

Gebondenheid	Categorie 1: hechtgebonden in oorsprong
Asbestsoort (vezeltype)	Alleen chrysotiel
Asbestconcentratie	Laag (< 50%)
Afschermingsgraad van het gehele materiaal	Geheel of deels vrij aan de buitenlucht
Toestand van het materiaal	Matig beschadigd, matig verweerd

Beschrijving	Dak garage
Omgeving	Buiten
Primaire drager	Schuin dak
Asbestmateriaal	Dak- en gevelbekleding - Lei, shingle
Bindmiddel van asbestmateriaal	Cement
Gebondenheid op basis van bindmiddel	Hecht
Hoeveelheid (oppervlakte - aantal)	• 25,00 m ² - 1 stuk
Totale oppervlakte	25,00 m ²
Eenvoudig bereikbaar	Ja
Bevestigingswijze	• Los (al dan niet bedekt)
Identificatiemethode	Vaststelling zonder monstername

Verwijderen

- Zorg voor een veilig beheer. Vermijd het beschadigen van het asbestmateriaal. Controleer de toestand jaarlijks op wijzigingen.
- Zorg voor een veilig beheer en verwijder dit asbestmateriaal wanneer het bij werken eenvoudig bereikbaar wordt. Controleer de toestand jaarlijks op wijzigingen.

- Eenvoudige handelingen: enkel door erkend asbestverwijderaar
Dit mag enkel verwijderd worden door een erkende asbestverwijderaar. Gelieve de dakleien niet te breken bij het verwijderen.

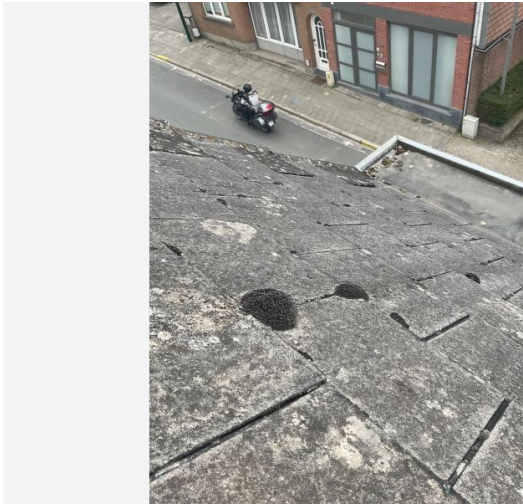
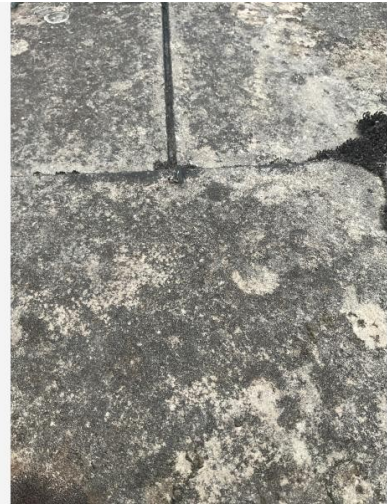
Het asbestmateriaal valt onder de mijlpaal van 2040.

Eindbeoordeling materiaalrisico	Verhoogd materiaalrisico en/of verhoogde kans op vezelvrijgave
---------------------------------	--

Gebondenheid	Categorie 1: hechtgebonden in oorsprong
Asbestsoort (vezeltype)	Alleen chrysotiel
Asbestconcentratie	Laag (< 50%)
Afschermingsgraad van het gehele materiaal	Geheel of deels vrij aan de buitenlucht
Toestand van het materiaal	Matig beschadigd, matig verweerd

Beschrijving	Dak
Omgeving	Binnen
Primaire drager	Schuin dak
Asbestmateriaal	Dak- en gevelbekleding - Lei, shingle
Bindmiddel van asbestmateriaal	Cement
Gebondenheid op basis van bindmiddel	Hecht
Hoeveelheid (oppervlakte - aantal)	• 120,00 m ² - 1 stuk
Totale oppervlakte	120,00 m ²
Eenvoudig bereikbaar	Ja
Bevestigingswijze	• Los (al dan niet bedekt)
Identificatiemethode	Vaststelling zonder monstername

Verwijderen

- Zorg voor een veilig beheer. Vermijd het beschadigen van het asbestmateriaal. Controleer de toestand jaarlijks op wijzigingen.
- Zorg voor een veilig beheer en verwijder dit asbestmateriaal wanneer het bij werken eenvoudig bereikbaar wordt. Controleer de toestand jaarlijks op wijzigingen.

- Eenvoudige handelingen: enkel door erkend asbestverwijderaar
Dit mag enkel verwijderd worden door een erkende asbestverwijderaar. Gelieve de dakleien niet te breken bij het verwijderen.

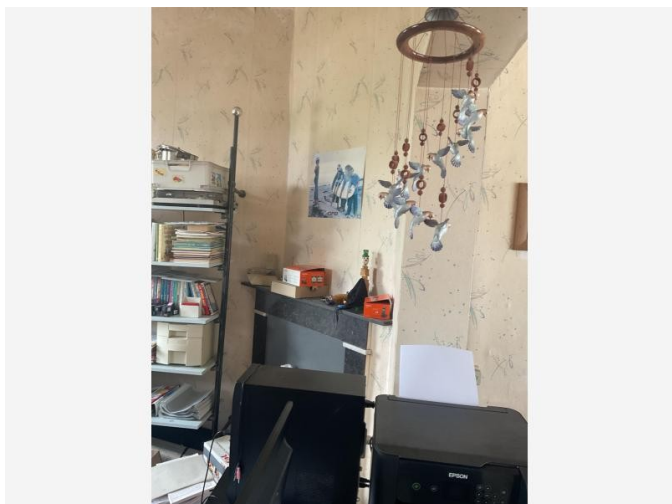
Mogelijks RF-platen aanwezig in de schouw.

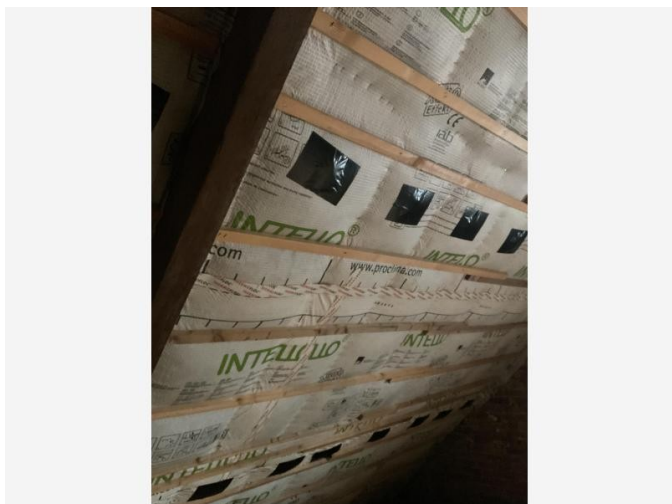
Onderdak niet aanwezig

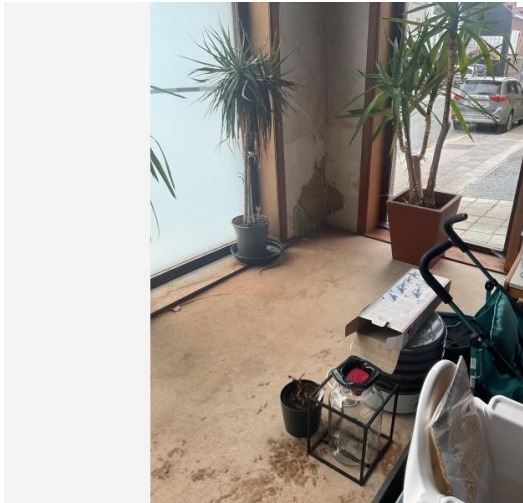
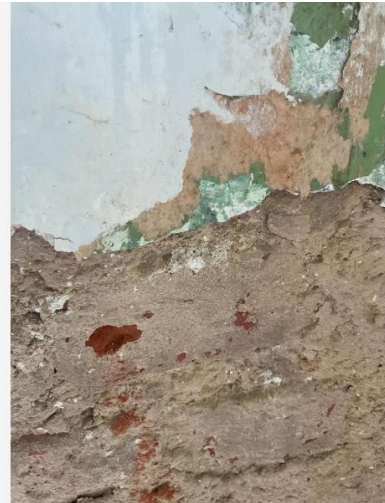
Fiche 18: Pleisterwerk gelijkvloers

Geen asbest

#	Type	Referentie	Resultaat
18.1	Mengmonster	ID01	Geen asbest

Beschrijving	Pleisterwerk gelijkvloers
Omgeving	Binnen
Primaire drager	Binnenwand
