Asbestinventarisatetest

Robert De Preesterstraat 44, 9700 Oudenaarde

Attestnummer : 20241122-000420.000

Zone 1: Hoofdgebouw

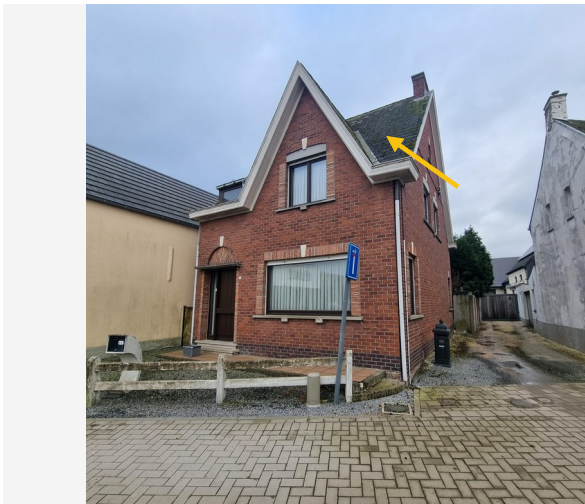
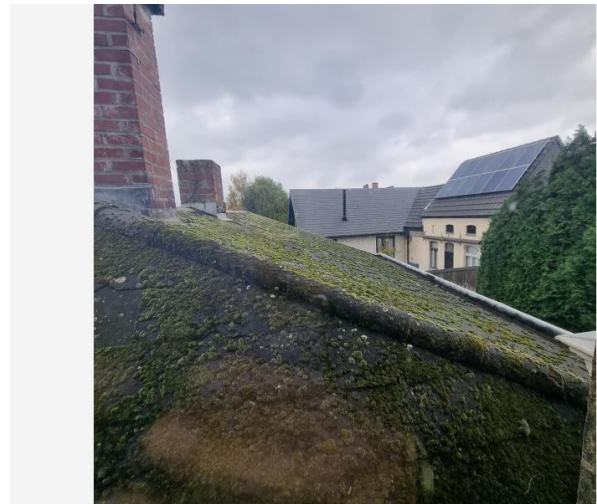
Het asbestmateriaal valt onder de mijlpaal van 2034.

Eindbeoordeling materiaalrisico	Verhoogd materiaalrisico en/of verhoogde kans op vezelvrijgave
Opmerking	Er is een sterke vegetatie groei aanwezig maar is nergens een grote schade aan de leien. De dakbedekking is ook nog volledig intact er is nergens in de woning waterschade aanwezig.

Gebondenheid	Categorie 1: hechtgebonden in oorsprong
Asbestsoort (vezeltype)	Crocidoliet aanwezig
Asbestconcentratie	Laag (< 50%)
Afschermingsgraad van het gehele materiaal	Geheel of deels vrij aan de buitenlucht
Toestand van het materiaal	Matig beschadigd, matig verweerd

Beschrijving	Lei dakbedekking woning
Omgeving	Buiten
Primaire drager	Wand buitenschil
Asbestmateriaal	Dak- en gevelbekleding - Lei, shingle
Bindmiddel van asbestmateriaal	Cement
Gebondenheid op basis van bindmiddel	Hecht
Hoeveelheid (oppervlakte - aantal)	• 93,76 m ² - 1 stuk
Totale oppervlakte	93,76 m ²
Eenvoudig bereikbaar	Ja
Bevestigingswijze	• Genageld, geniet
Identificatiemethode	Vaststelling zonder monsternamen
Destructieve handeling voor identificatie	Nee

- Verwijder dit asbestmateriaal zo snel mogelijk. Volg de toestand goed op.
- Hemelwater dat afspoelt van asbestcement daken of gevels kan asbestdeeltjes bevatten. Gebruik het enkel voor gesloten circuits (bv. spoelen toiletten). Reinig na het vervangen van het dak of de gevel de dakgoten en regenwaterput of -ton om asbesthoudend sediment of slib te verwijderen

- Eenvoudige handelingen: mag via doe-het-zelf of door werknemer(s) met opleidingsattest eenvoudige handelingen
Indien de nagels verwijderd kunnen worden zonder de leien te beschadigen kan je deze zelf afnemen.
Bevindt het asbest zich buiten uw woning of gebouw? Dan mag u de volgende toepassingen zelf wegnemen: hechtgebonden asbest dat niet beschadigd is;
Draag ook de nodige beschermingsmiddelen als je asbesthoudende toepassingen zelf wil verwijderen. Je kan de nodige info terugvinden op de website van ovam <https://ovam.vlaanderen.be/voorzorgsmaatregelen-bij-asbestverwijdering>

- Eenvoudige handelingen: enkel door erkend asbestverwijderaar
Indien de nagels niet eenvoudig verwijderd kunnen worden, wordt er een aannemer eenvoudige handelingen aangesteld die met geschikt materiaal de leien zorgvuldig kunnen verwijderen met eenvoudige handeling.

De aannemer heeft de nodige kennis om de leien te verwijderen zonder deze te breken, zodat er geen gevaarlijke stofdeeltjes kunnen vrijkomen. Lees zorgvuldig het asbestattest die ook verder advies heeft rond verwijdering.

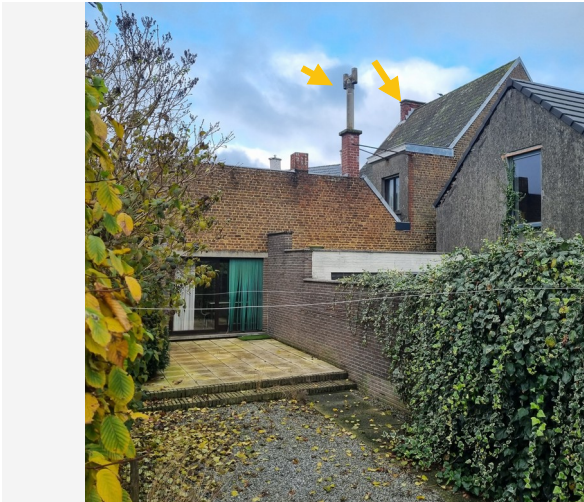
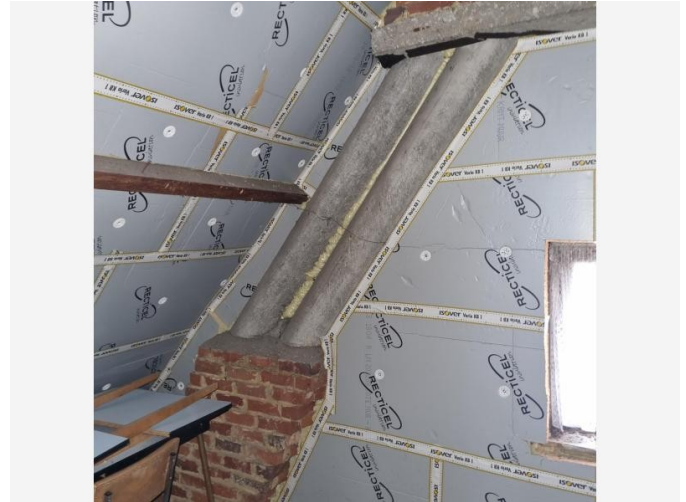
Fiche 2: Rookgaskanaal hellend dak - aangesloten op gaskachel

Het asbestmateriaal valt onder de mijlpaal van 2034.

Eindbeoordeling materiaalrisico	Verhoogd materiaalrisico en/of verhoogde kans op vezelvrijgave
---------------------------------	--

Gebondenheid	Categorie 1: hechtgebonden in oorsprong
Asbestsoort (vezeltype)	Crocidoliet aanwezig
Asbestconcentratie	Laag (< 50%)
Afschermingsgraad van het gehele materiaal	Geheel of deels (ook) vrij aan de binnenlucht
Toestand van het materiaal	Licht beschadigd, licht verweerd. Intact calciumsilicaatmateriaal of categorie III 'gebondenheid'

Beschrijving	Rookgaskanaal hellend dak - aangesloten op gaskachel
Omgeving	Grenst aan binnen- en buitenlucht
Primaire drager	Schuin dak
Asbestmateriaal	Rookgaskanaal
Bindmiddel van asbestmateriaal	Cement
Gebondenheid op basis van bindmiddel	Hecht
Hoeveelheid (lengte - omtrek - dikte - aantal)	<ul style="list-style-type: none">• 11,00 m - 30,00 cm - 4,00 cm - 1 stuk
Totaal volume	0,132 m ³
Eenvoudig bereikbaar	<p>Nee</p> <ul style="list-style-type: none">• Het asbestmateriaal is bedekt (uitgezonderd laag verf, coating, behang, kunststof, textiel) en het wegnemen van het bedekkende materiaal kan niet zonder het bedekkende materiaal te beschadigen.
Bevestigingswijze	<ul style="list-style-type: none">• Verlijmd, ingegoten, versmeerd
Identificatiemethode	Vaststelling zonder monstername
Destructieve handeling voor identificatie	Nee
Opmerking	Aan de buitenzijde is er een rookgaskanaal zichtbaar maar als je de zolder betreedt zie je ook rookgaskanaal die verbonden is met de schoorsteen aan de achterzijde en voorzijde. Beide schoorstenen zijn aangesloten op een kachel of de opening is afgedicht.

- Zorg voor een veilig beheer en verwijder dit asbestmateriaal wanneer het bij werken eenvoudig bereikbaar wordt. Controleer de toestand jaarlijks op wijzigingen.

- Eenvoudige handelingen: enkel door erkend asbestverwijderaar
Er zal eerst een stuk van de schoorsteen in het gebouw en bij het hellend dak moeten afgebroken worden. Daarna zal pas het rookgaskanaal verwijderd kunnen worden. De aannemer heeft de nodige kennis om het rookgaskanaal te verwijderen zonder het rookgaskanaal te breken, zodat er geen gevaarlijke stofdeeltjes kunnen vrijkomen. Lees zorgvuldig het asbestattest die ook verder advies heeft rond verwijdering.

- Hermetische zone (erkend asbestverwijderaar)
Als er gemerkt wordt dat er toch het rookgaskanaal beschadigd zal worden tijdens het afbreken van de schoorstenen zal er gekozen moeten worden voor een erkend asbestverwijderaar die een hermetische zone zal opstellen.

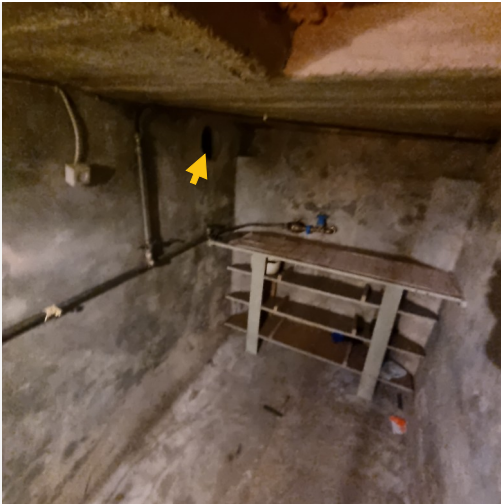
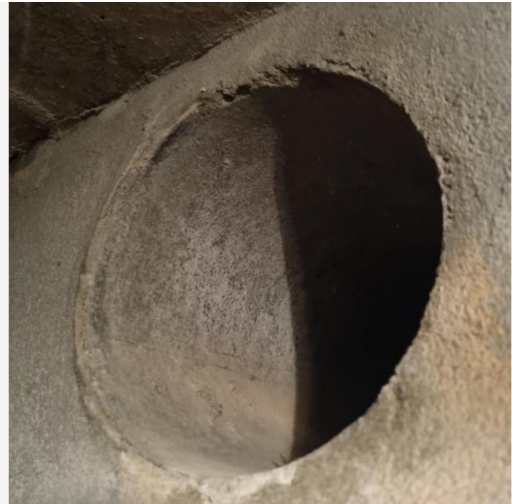
Het asbestmateriaal valt onder de mijlpaal van 2040.

Eindbeoordeling materiaalrisico	Verhoogd materiaalrisico en/of verhoogde kans op vezelvrijgave
---------------------------------	--

Gebondenheid	Categorie 1: hechtgebonden in oorsprong
Asbestsoort (vezeltype)	Crocidoliet aanwezig
Asbestconcentratie	Laag (< 50%)
Afschermingsgraad van het gehele materiaal	Geheel of deels (ook) vrij aan binnenluchtstromen
Toestand van het materiaal	Licht beschadigd, licht verweerd. Intact calciumsilicaatmateriaal of categorie III 'gebondenheid'

Beschrijving	Verluchtungskanaal in kelder
Omgeving	Grenst aan binnen- en buitenlucht
Primaire drager	Wand buitenschil
Asbestmateriaal	Buis, koker, leiding, pijp, doorvoer
Bindmiddel van asbestmateriaal	Cement
Gebondenheid op basis van bindmiddel	Hecht
Hoeveelheid (lengte - omtrek - dikte - aantal)	<ul style="list-style-type: none">• 4,50 m - 15,00 cm - 0,50 cm - 1 stuk
Totaal volume	0,003 m ³
Eenvoudig bereikbaar	<p>Nee</p> <ul style="list-style-type: none">• Het asbestmateriaal is bedekt (uitgezonderd laag verf, coating, behang, kunststof, textiel) en het wegnemen van het bedekkende materiaal kan niet zonder het bedekkende materiaal te beschadigen.
Bevestigingswijze	<ul style="list-style-type: none">• Verlijmd, ingegoten, versmeerd
Identificatiemethode	Vaststelling zonder monstername
Destructieve handeling voor identificatie	Nee
Opmerking	de lengte is een indicatie omdat het niet zichtbaar tot hoever de leiding is geplaatst. Er zijn ook geen plannen aanwezig van de woning die een indicatie kunnen geven over de lengte.

- Zorg voor een veilig beheer en verwijder dit asbestmateriaal wanneer het bij werken eenvoudig bereikbaar wordt. Controleer de toestand jaarlijks op wijzigingen.

- Eenvoudige handelingen: enkel door erkend asbestverwijderaar
De verluchtungskanaal kan pas verwijderd worden als de vloerplaat van de woning wordt uitgebroken. De aannemer heeft de nodige kennis om het verluchtungskanaal te verwijderen zonder deze te breken, zodat er geen gevaarlijke stofdeeltjes kunnen vrijkomen. Lees zorgvuldig het asbestattest die ook verder advies heeft rond verwijdering.

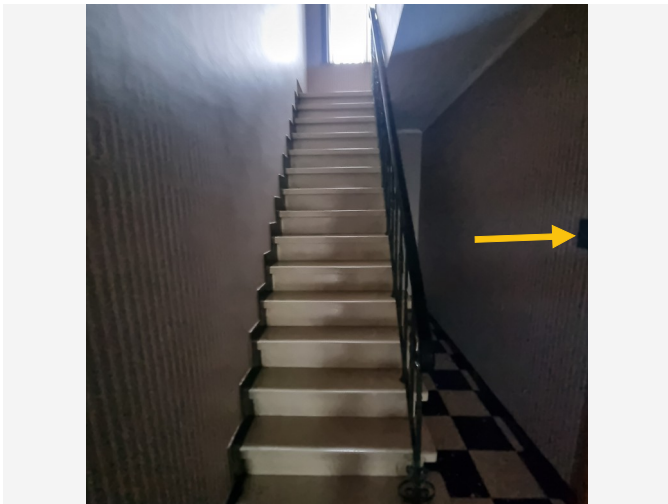
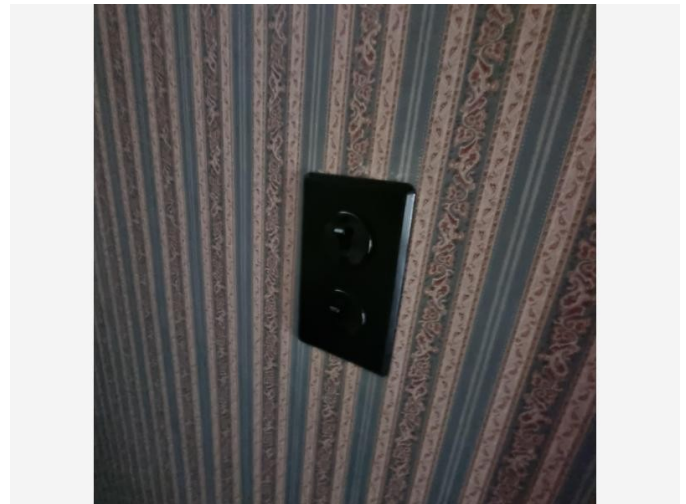
Het asbestmateriaal valt onder de mijlpaal van 2040.

Eindbeoordeling materiaalrisico	Laag materiaalrisico en/of verlaagde kans op vezelvrijgave
---------------------------------	--

Gebondenheid	Categorie 1: hechtgebonden in oorsprong
Asbestsoort (vezeltype)	Crocidoliet aanwezig
Asbestconcentratie	Laag (< 50%)
Afschermingsgraad van het gehele materiaal	Geheel of deels (ook) vrij aan de binnenlucht
Toestand van het materiaal	Onbeschadigd, niet verweerd

Beschrijving	Bakeliet - elektriciteit
Omgeving	Binnen
Primaire drager	Binnenwand
Asbestmateriaal	Plaat, paneel, tablet - Type Bakeliet
Bindmiddel van asbestmateriaal	Kunststof of -hars
Gebondenheid op basis van bindmiddel	Hecht
Hoeveelheid (oppervlakte - dikte - aantal)	• 2,30 m ² - 0,30 cm - 1 stuk
Totaal volume	0,007 m ³
Eenvoudig bereikbaar	Ja
Bevestigingswijze	• Verlijmd, ingegoten, versmeerd
Identificatiemethode	Vaststelling zonder monsternamen
Destructieve handeling voor identificatie	Nee
Opmerking	De hoeveelheid is een indicatie. Elektriciteitsmeter en stopcontacten bestaan uit bakeliet

- Zorg voor een veilig beheer. Vermijd het beschadigen van het asbestmateriaal. Controleer de toestand jaarlijks op wijzigingen.

- Eenvoudige handelingen: mag via doe-het-zelf of door werknemer(s) met opleidingsattest eenvoudige handelingen
Asbest binnen een gebouw : In binnenruimtes mag u alleen hechtgebonden asbest verwijderen dat niet beschadigd is. Dat betekent dat het materiaal volledig intact is en er geen vrije asbestvezels zichtbaar zijn. De bakelietplaatjes kunnen ontkoppeld worden van de bedrading en muur zonder deze te beschadigen; De elektriciteitsmeter is eigendom van nutsmaatschappij, hiervoor zal je moeten contact opnemen met hun.

Er kan ook gekozen worden voor een aannemer met kennis van eenvoudige handeling. Deze persoon kan ook zorgen voor de veiligheid omdat er wordt gewerkt aan het elektriciteitsnet in de woning. Deze kan de bakeliet verwijderen met de nodige kennis van eenvoudige handeling.

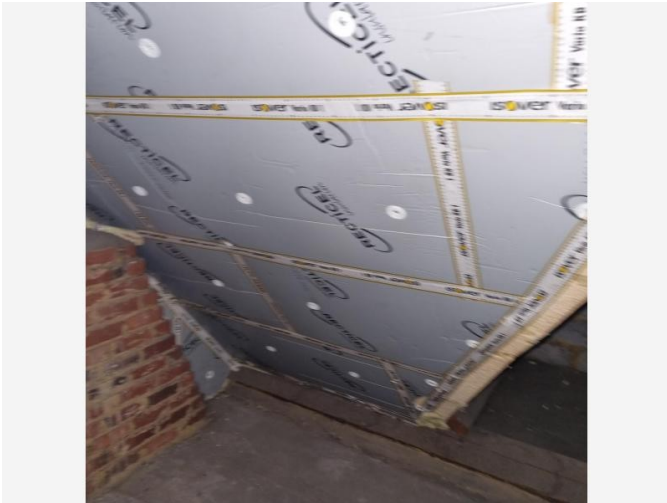
Reden: Er is geen volledige risicobeoordeling mogelijk

Uitleg van de asbestdeskundige: - aan de binnenzijde zijn beide zolders volledig afgewerkt met vaste isolatie plaat.

- aan de buitenzijde zijn is het dak bedekt leien waardoor door het onderdak ook niet zichtbaar gemaakt kant worden.

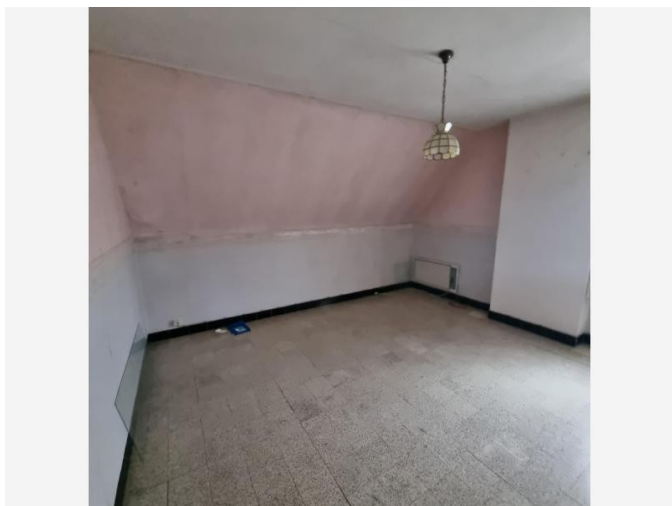
Op het eerste verdiep zijn er tegels aanwezig die een formaat hebben waarvan de tegels verdacht materiaal is. Er kon geen verder onderzoek gebeuren doordat er nergens geen beschadiging is. Wees aandacht bij verwijderen van de tegels dat deze mogelijk asbestverdacht is. Je kan deze herkennen aan de wafelstructuur aan de onderzijde bij het uitbreken van de vloer.

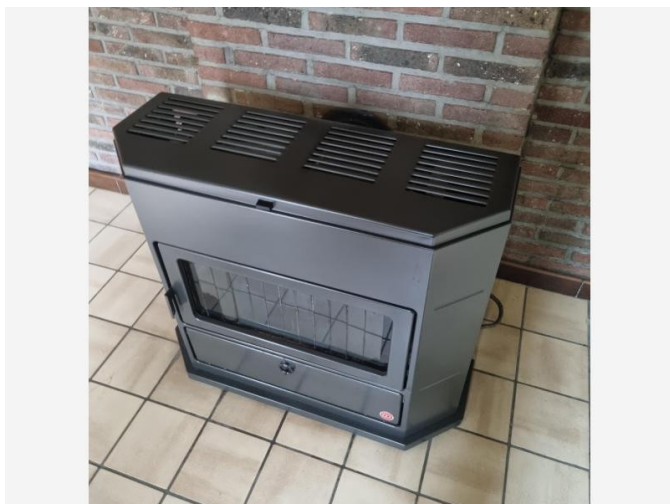
De kachel kon niet verder worden onderzocht aan de binnenzijde. Er kunnen nog materialen in de kachel aanwezig die niet zichtbaar zijn tijdens het plaatsbezoek.

Bij het verwijderen van de kachel moet er aandacht worden besteed aan het touw die mogelijk aanwezig is bij de kachel. Het touw is niet zichtbaar tijdens de inspectie maar dit behoort tot destructief onderzoek die niet noodzakelijk is voor dit attest. Het touw van de kachel kan mogelijk asbestverdacht zijn.

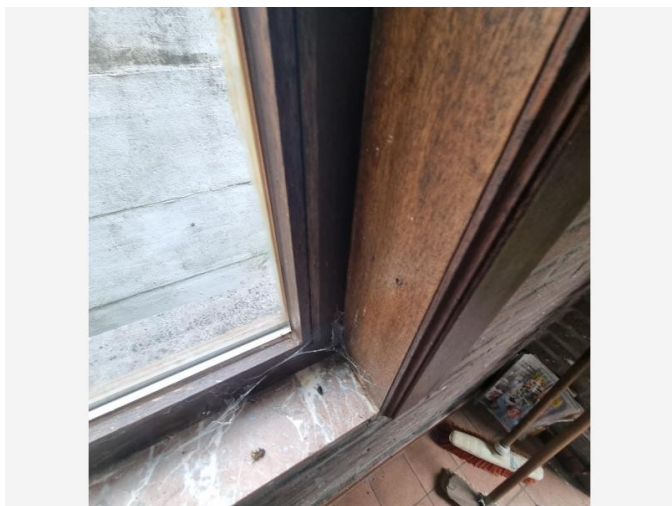
Geen verdachte vensterbank - in de woning is er geen verdachte vensterbank aanwezig.

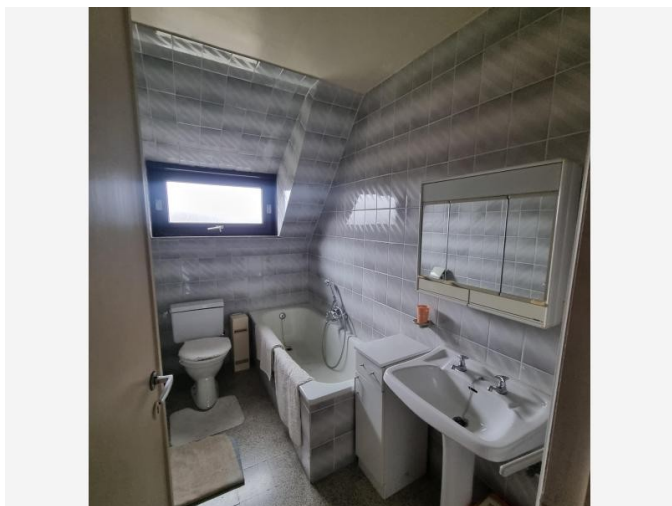
De tegels konden niet verder onderzocht worden naar verlijming van de tegel. Dit behoort tot destructief onderzoek en dit is niet noodzakelijk voor dit attest. Bij het verwijderen van de tegels moet er aandacht worden gegeven dat er mogelijks asbestverdacht lijm werd gebruikt voor de bevestiging.

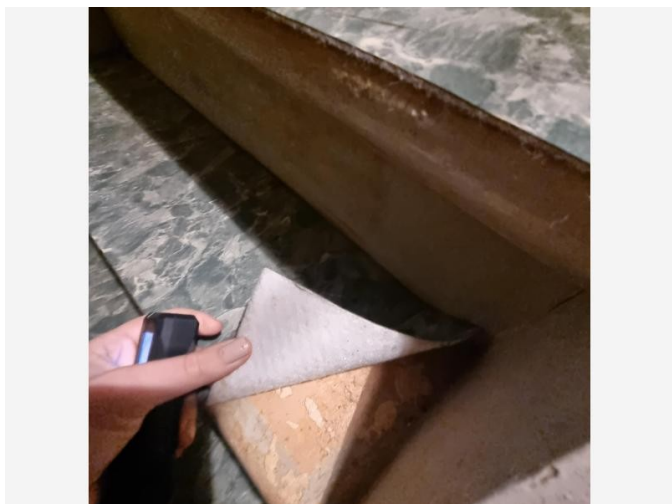
Het vloerzeil die aanwezig is niet asbestverdacht.

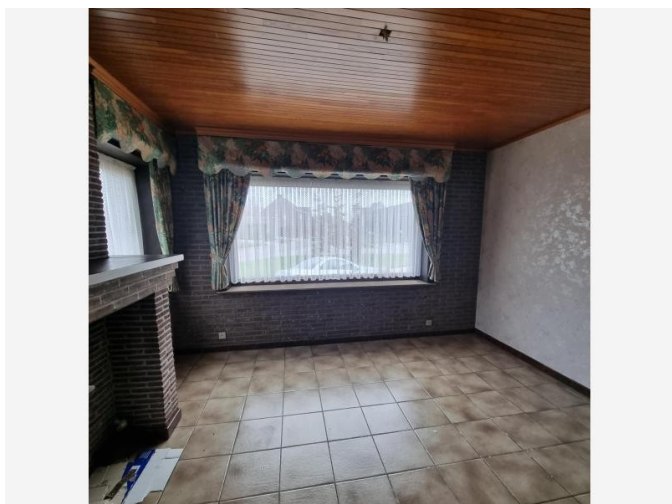
Fiche 11: afwerking plafond living en keuken in plaatmateriaal

Het is niet zichtbaar of hier nog pleisterwerk aanwezig is onder het materiaal, dit is destructief onderzoek en niet noodzakelijk voor dit attest. Bij het constateren van oud pleisterwerk bij afname van het materiaal moet er eerst stalen genomen worden

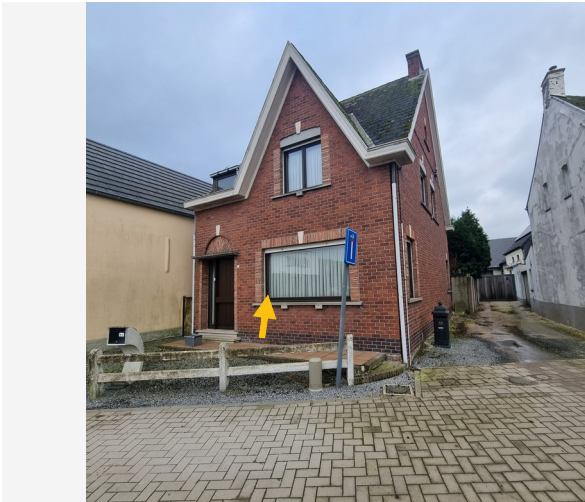
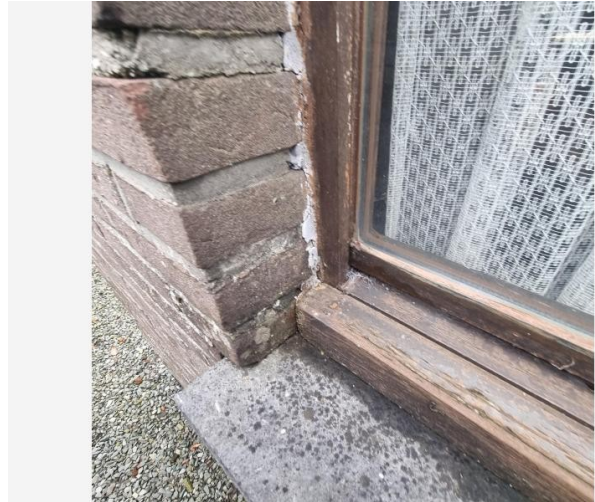
Fiche 12: Mastiek tussen beglazing en gevelmetselwerk – staalname

Geen asbest

#	Type	Referentie	Resultaat
12.1	Mengmonster	MM03	Geen asbest

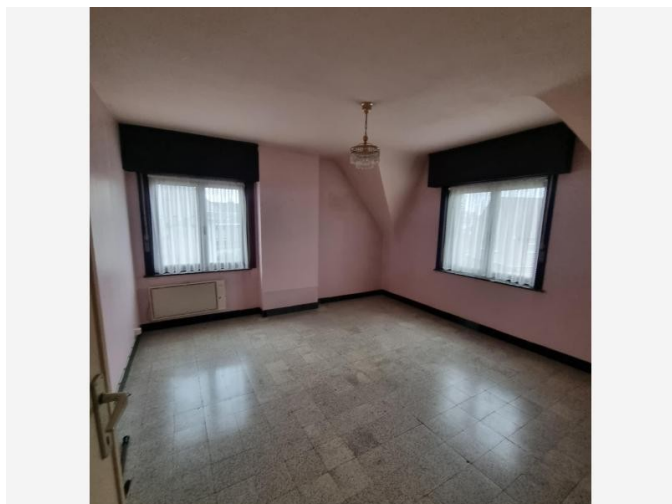
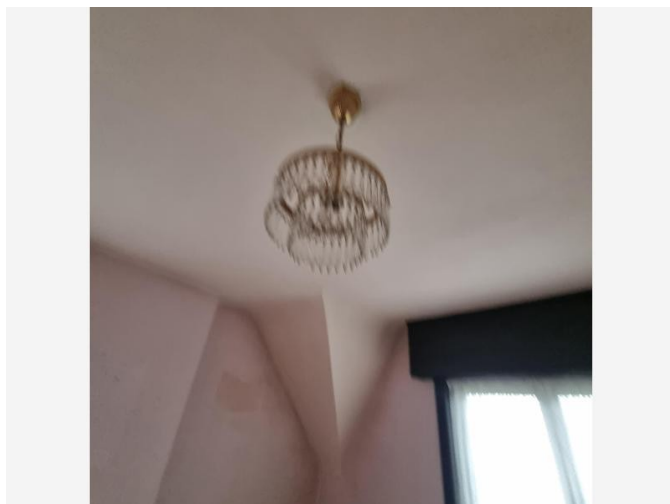
Fiche 13: Pleisterwerk Plafond

Geen asbest

#	Type	Referentie	Resultaat
13.1	Mengmonster	MM02	Geen asbest

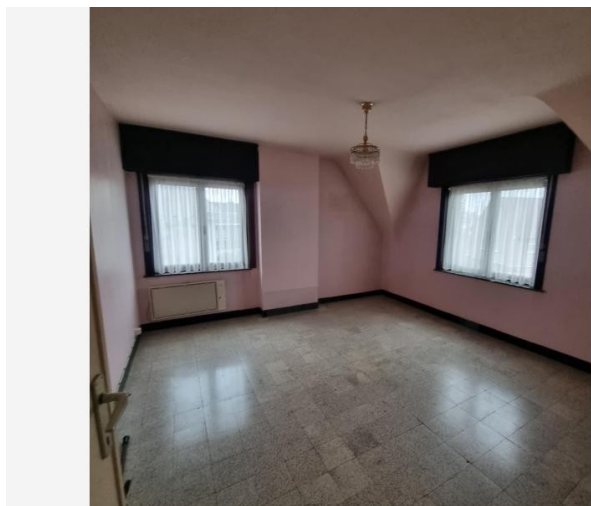
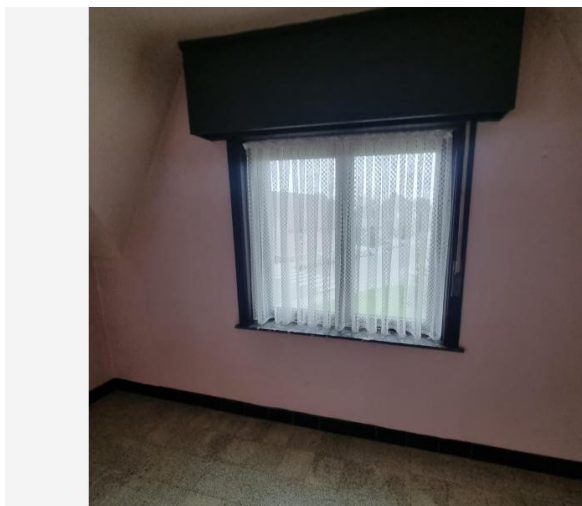
Fiche 14: Pleisterwerk Muur

Geen asbest

#	Type	Referentie	Resultaat
14.1	Mengmonster	MM01	Geen asbest
