# Asbestinventarisatetest

Europalaan 17, 2830 Willebroek

Attestnummer : **20250620-000241.000**

Uitgegeven op : **20.06.2025**

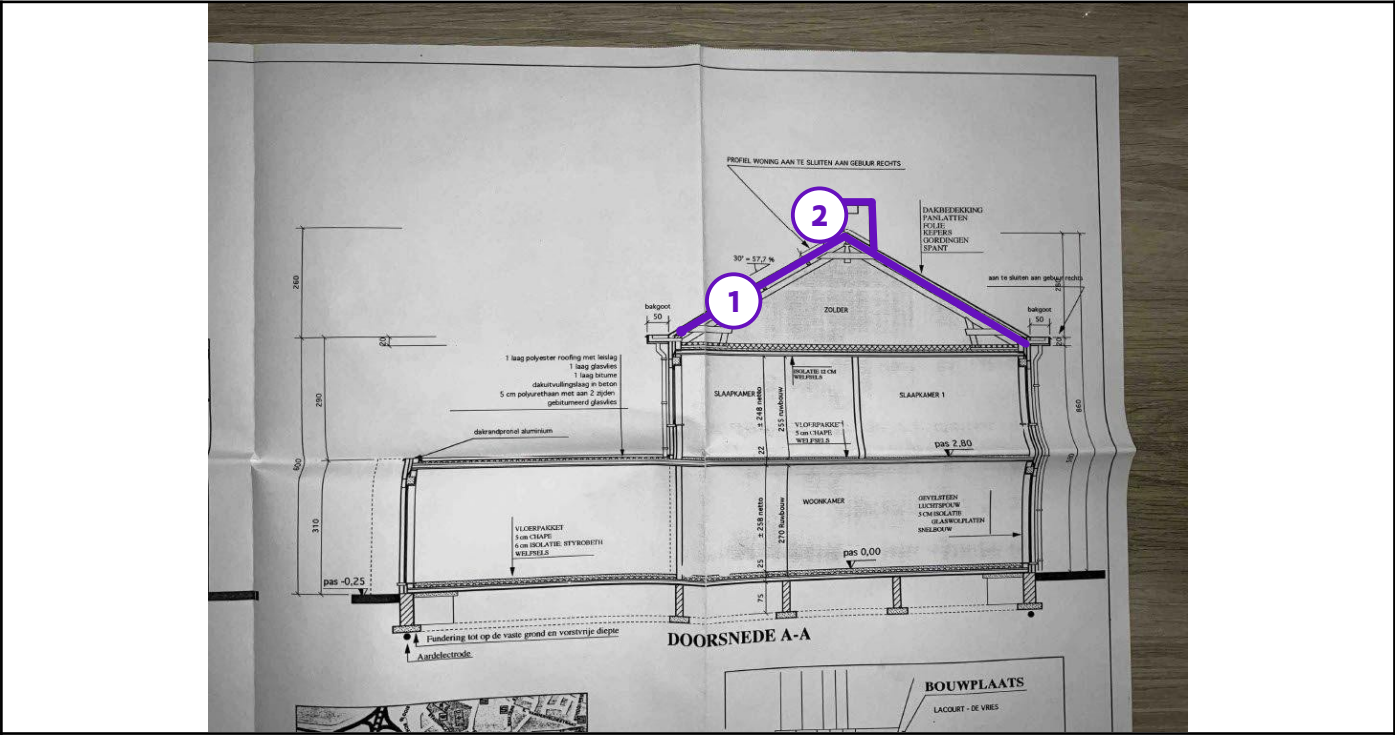
# Plan 1.3: Plan doorsnede

Beschrijving	Type	Actie
1. Onderdak niet waarneembaar	Beperking	-
2. Schoorsteen rookgaskanaal	Beperking	-

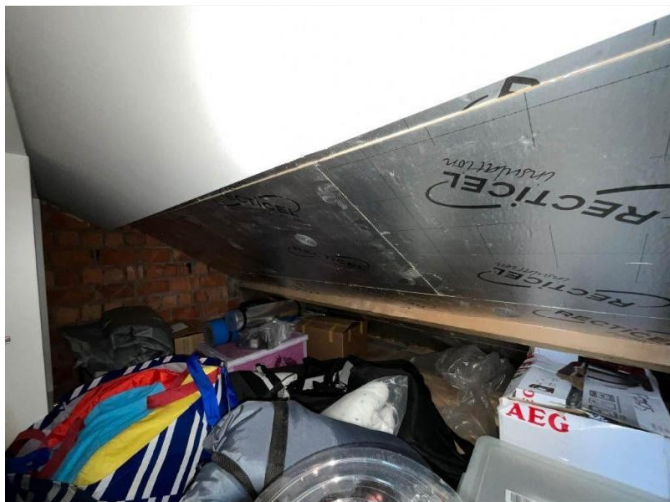
Situeringsfoto

**Reden:** Het te onderzoeken materiaal situeert zich hoger dan 3,50 m te rekenen vanaf een veilige ondergrond

**Uitleg van de asbestdeskundige:** Het onderdak is niet waarneembaar vanwege de hoogte, die meer dan 3,5 meter bedraagt. Door de afwerkingsgraad aan de binnenzijde van de bovenste verdieping is het onderdak niet zichtbaar of inspecteerbaar. Alleen destructief onderzoek kan bepalen of het onderdak al dan niet asbesthoudend is (type menuiserie).

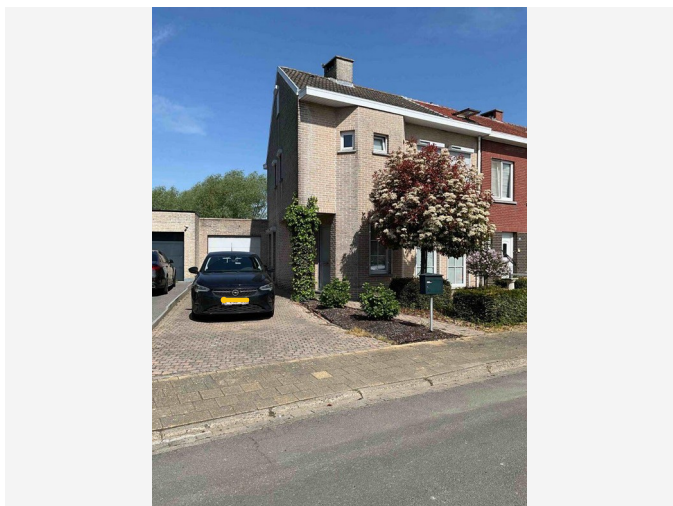
*Situeringsfoto*

**Reden:** Het te onderzoeken materiaal situeert zich hoger dan 3,50 m te rekenen vanaf een veilige ondergrond

**Uitleg van de asbestdeskundige:** Het rookgaskanaal is niet beoordeeld. Aan de binnenzijde is de kachel aangesloten. Aan de buitenzijde is het hoger dan 3,5 meter om de schoorsteen te inspecteren. Het is niet zichtbaar of er een asbestverdacht rookgaskanaal aanwezig is in de schoorsteen. Conform ons inspectieprotocol mogen wij een beperking inroepen voor hoogtes hoger dan 3,5 m.

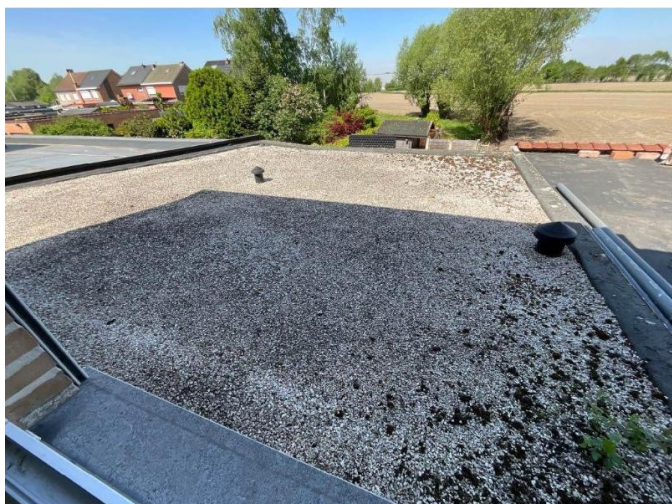
Vrije foto

Boven op het plat dak zijn er kiezelstenen.

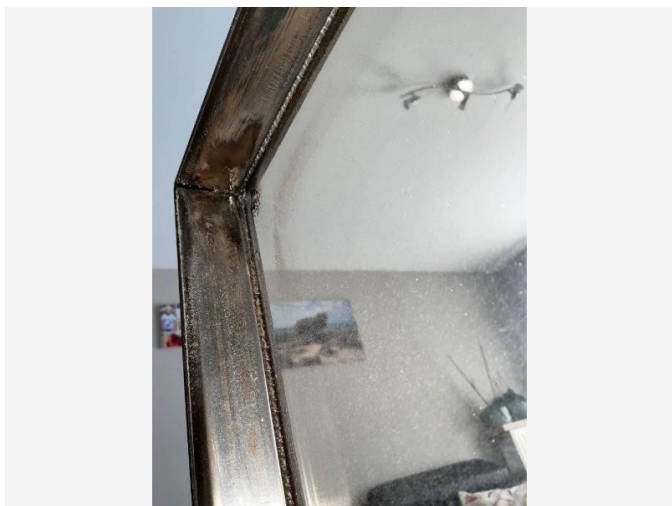
Vrije foto

Kachelkoord glimt (asbest glimt niet).

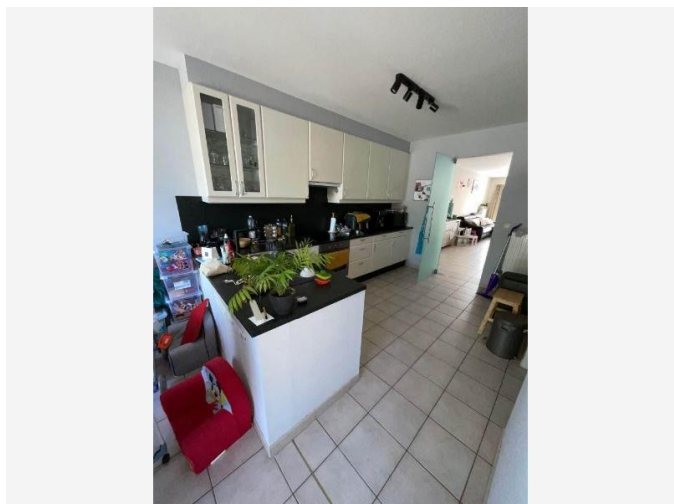
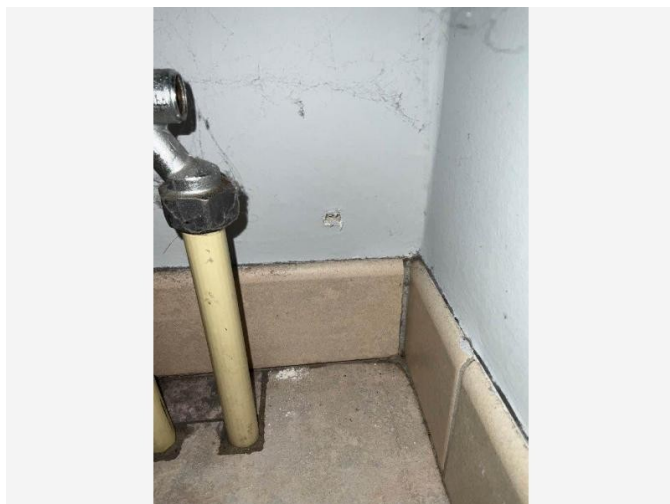
## Fiche 5: Pleisterwerk muren

Geen asbest

#	Type	Referentie	Resultaat
5.1	Mengmonster	25732-1	Geen asbest

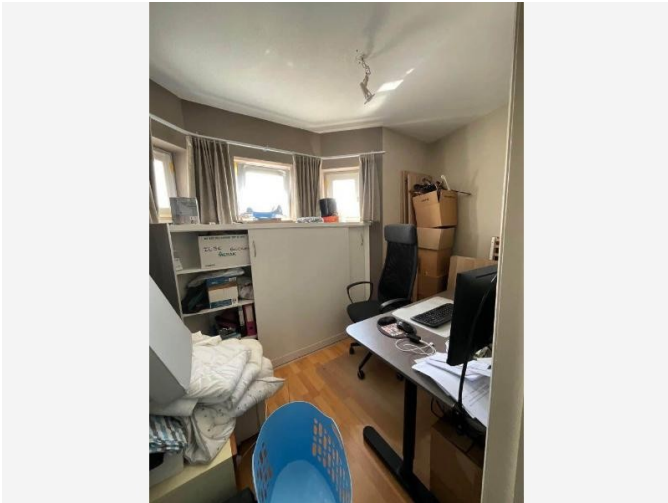
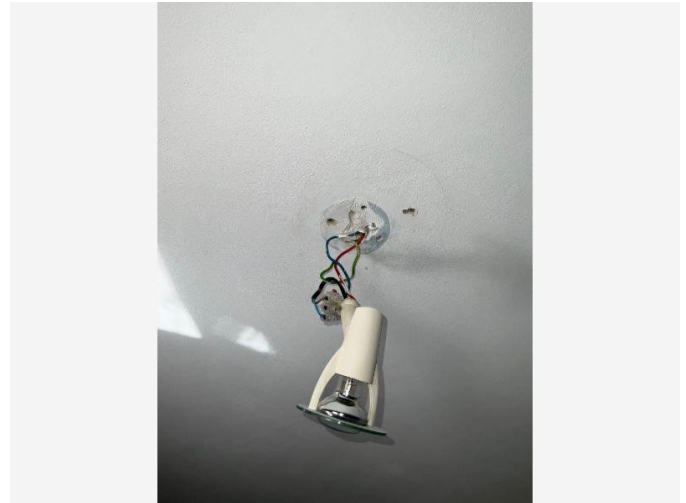
## Fiche 6: Pleisterwerk plafonds

Geen asbest

#	Type	Referentie	Resultaat
6.1	Mengmonster	25732-2	Geen asbest

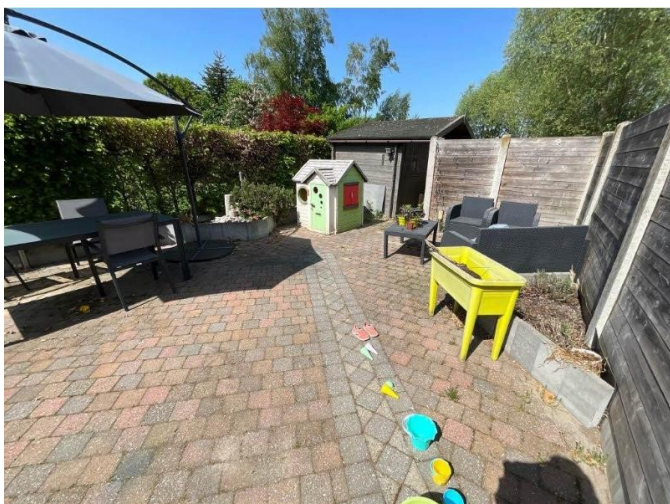
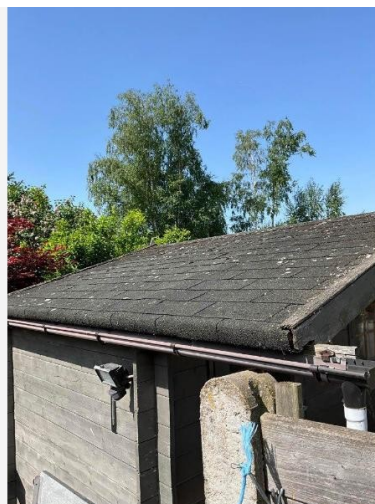
## Fiche 7: Roofing tuinhuis

Geen asbest

#	Type	Referentie	Resultaat
7.1	Puntmonster	25732-3	Geen asbest
