Asbestinventarisatetest

Zuiderlaan 75/31, 8790 Waregem

Asbestveilig (maar niet asbestvrij)

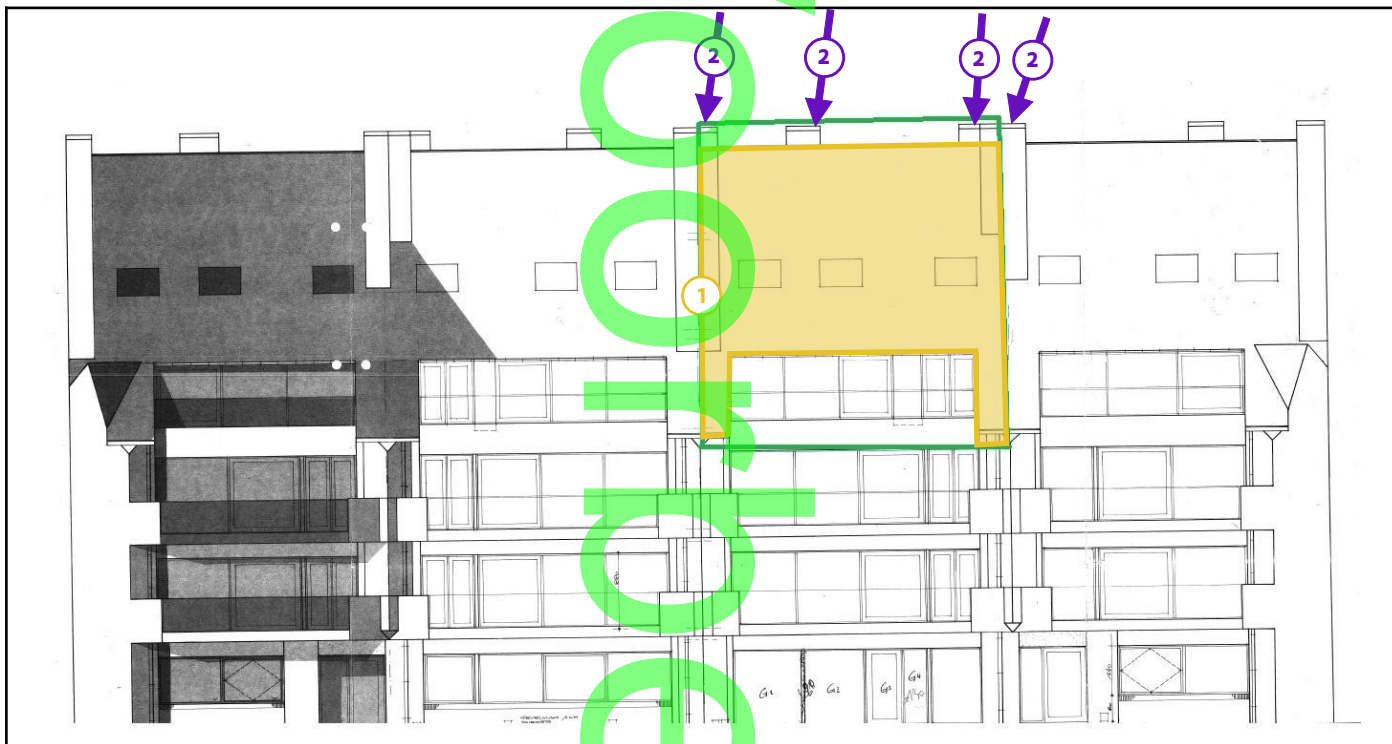
Plan 1.5: Voorgevel

Beschrijving	Type	Actie
1. Onderdak type Menuiserie	Asbestmateriaal	Zorgvuldig beheren
2. Schouw	Beperking	-

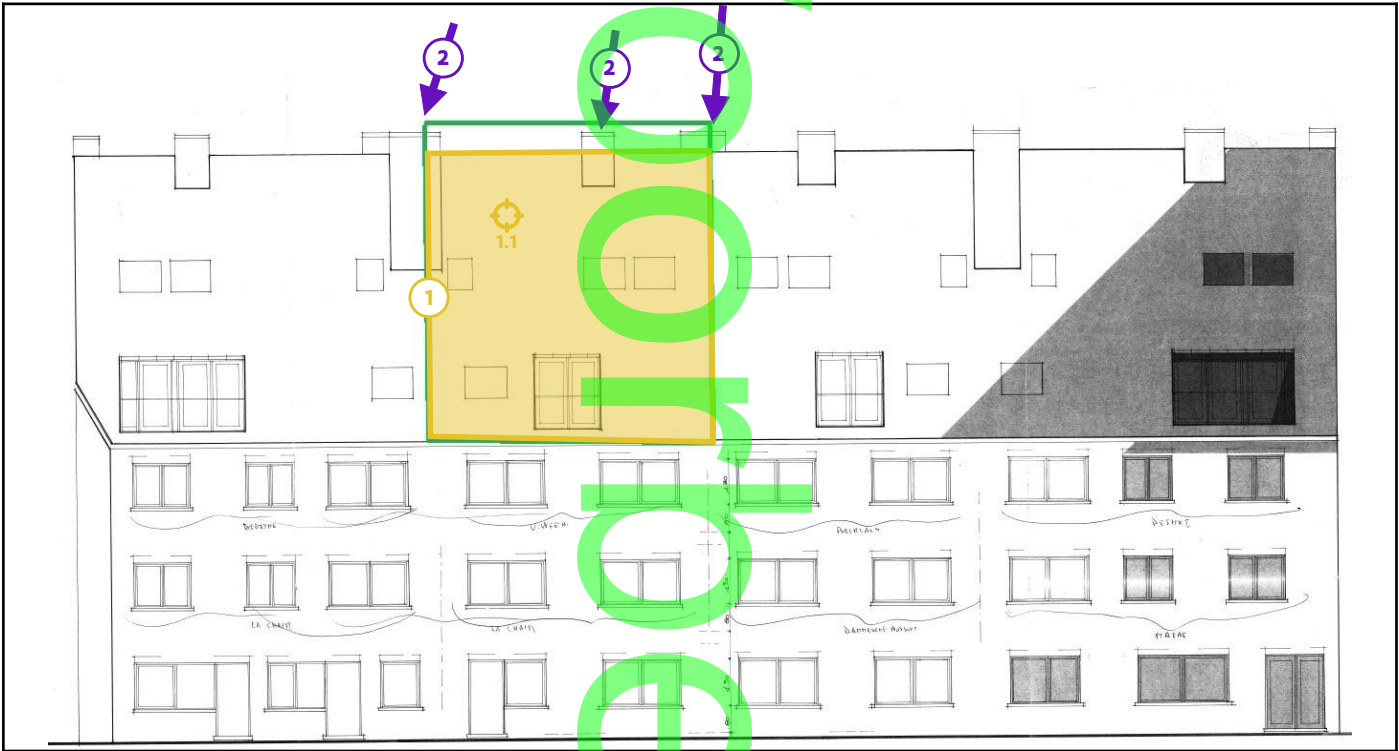
Plan 1.6: Achtergevel

Beschrijving	Type	Actie
1. Onderdak type Menuiserie	Asbestmateriaal	Zorgvuldig beheren
1.1 Code: 5	Puntmonster	-
2. Schouw	Beperking	-

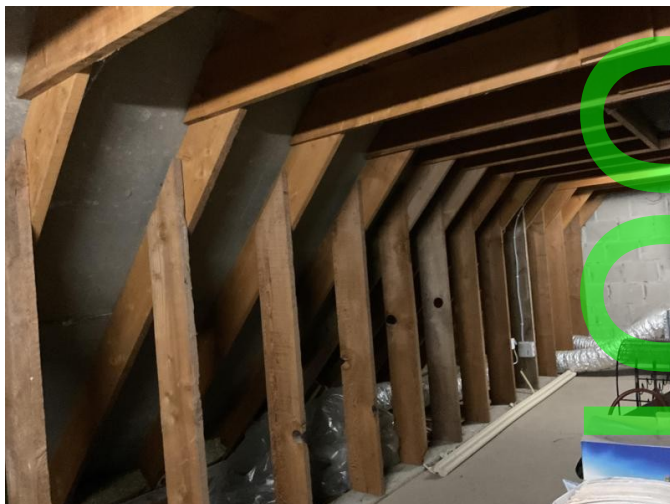
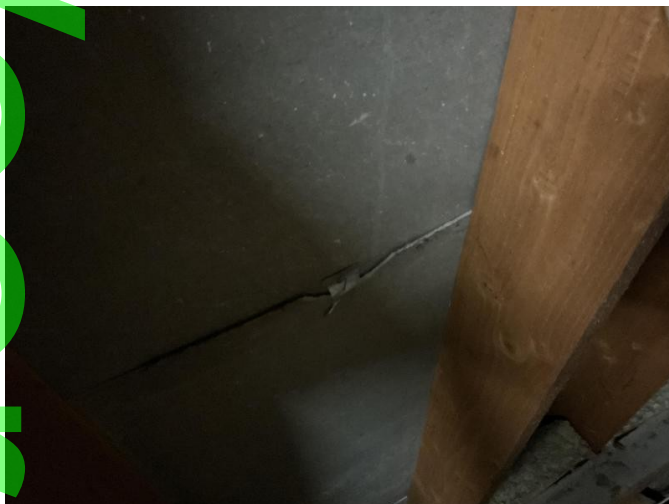
Asbestmaterialen

Het asbestmateriaal valt onder de mijlpaal van 2040.

Eindbeoordeling materiaalarisico	Laag materiaalarisico en/of verlaagde kans op vezelvrijgave
----------------------------------	---

Gebondenheid	Categorie 1: hechtgebonden in oorsprong
Asbestsoort (vezeltype)	Amfibool aanwezig, uitgezonderd crocidoliet
Asbestconcentratie	Laag (< 50%)
Afschermingsgraad van het gehele materiaal	Geheel of deels (ook) vrij aan de binnenlucht
Toestand van het materiaal	Onbeschadigd, niet verweerd

#	Type	Referentie	Resultaat
1.1	Puntmonster	5	Chrysotiel, Amosiet

Beschrijving	Onderdak type Menuiserie
Omgeving	Grenst aan binnen- en buitenlucht
Primaire drager	Schuin dak
Asbestmateriaal	Plaat, paneel, tablet - Type Menuiserie
Bindmiddel van asbestmateriaal	Cement
Gebondenheid op basis van bindmiddel	Hecht
Hoeveelheid (oppervlakte - dikte - aantal)	<ul style="list-style-type: none">• 85,00 m² - 2,00 cm - 1 stuk
Totaal volume	1,70 m ³
Eenvoudig bereikbaar	<p>Nee</p> <ul style="list-style-type: none">• Het asbestmateriaal is bedekt (uitgezonderd laag verf, coating, behang, kunststof, textiel) en het wegnemen van het bedekkende materiaal kan niet zonder het bedekkende materiaal te beschadigen.
Bevestigingswijze	<ul style="list-style-type: none">• Geklemd• Genageld, geniet
Identificatiemethode	Vaststelling met monstername
Destructieve handeling voor identificatie	Nee
Opmerking	De hoeveelheid is een schatting en kan afwijken van de werkelijke toestand.

Zorgvuldig beheren

- Zorg voor een veilig beheer. Vermijd het beschadigen van het asbestmateriaal. Controleer de toestand jaarlijks op wijzigingen.

- Eenvoudige handelingen: mag via doe-het-zelf of door werknemer(s) met opleidingsattest eenvoudige handelingen
Deze toepassing kan door een aannemer die over een opleidingsattest eenvoudige handelingen beschikt of door een particulier (doe-het-zelf), verwijderd worden indien er geen verhoogd risico op vrijgave van asbestvezels (max. concentratie 0,01 vezels/cm³ - CODEX Art. VI.3-54) ontstaat en de toepassing voorafgaand wordt gefixeerd/bevochtigd; de individuele elementen zonder machinale werktuigen (boormachine, slijpschijf, hogedrukreiniger,...) en zonder breken of gooien een voor een losgemaakt worden; en ten slotte dubbel en luchtdicht verpakt weggevoerd worden naar een erkend afvalpunt (recyclagepark).

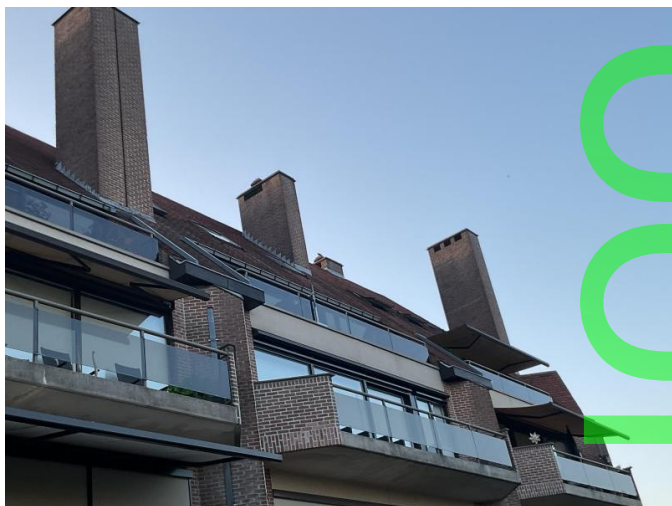
Situeringsfoto

Tijdelijke beperking

Reden: Het te onderzoeken materiaal situeert zich hoger dan 3,50 m te rekenen vanaf een veilige ondergrond

Uitleg van de asbestdeskundige: De schouw bevat binnenin mogelijk een asbestcement rookgaskanaal. Laat dit onderzoeken bij eventuele werken.

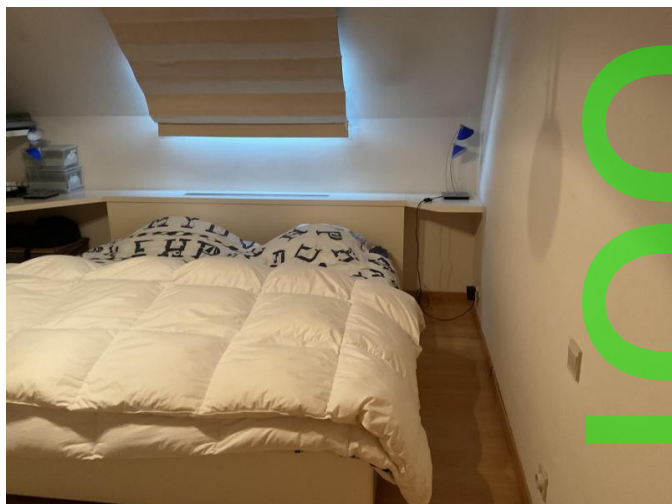
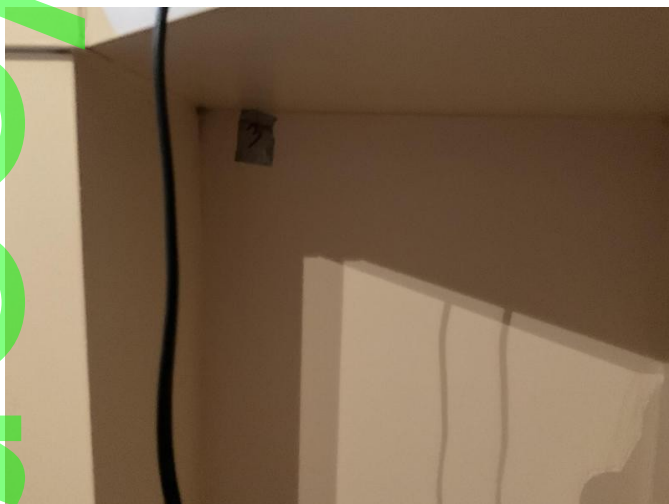
Geen asbest

#	Type	Referentie	Resultaat
3.1	Mengmonster	3	Geen asbest

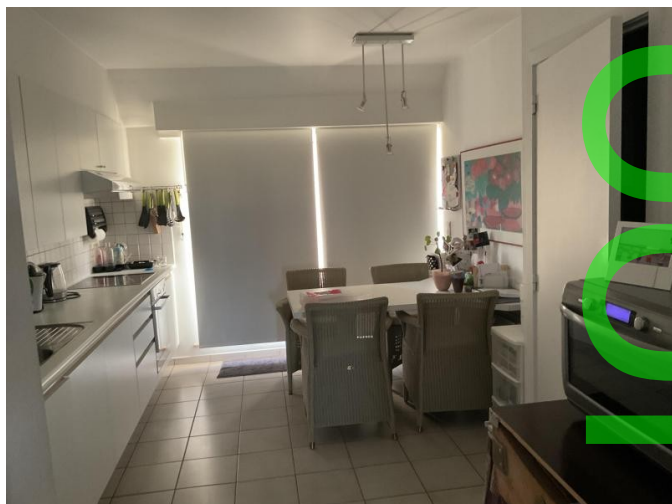
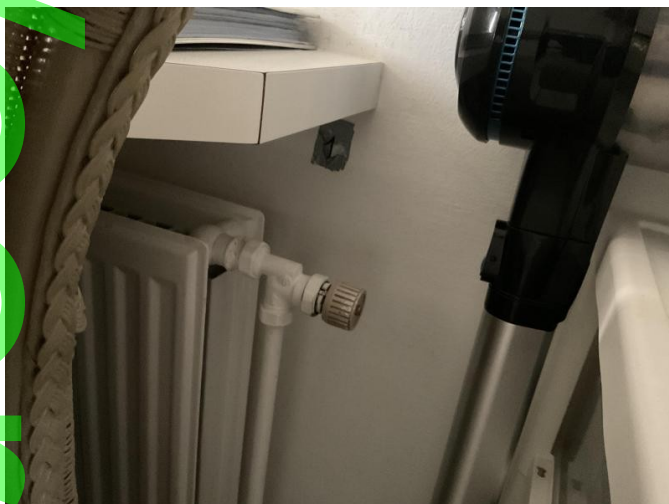
Geen asbest

#	Type	Referentie	Resultaat
4.1	Mengmonster	1	Geen asbest

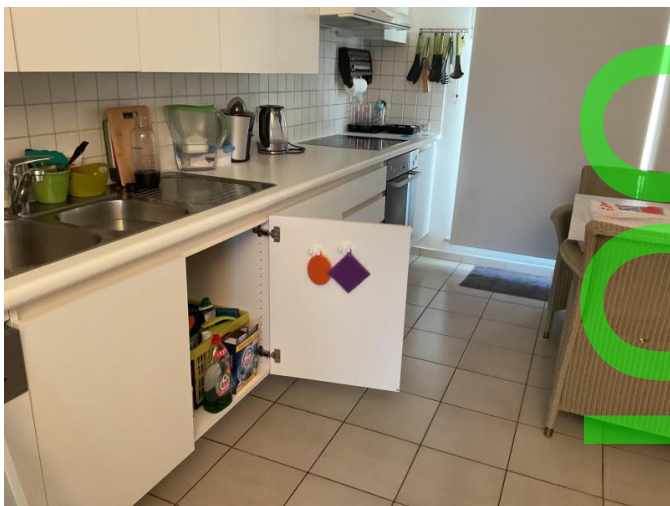
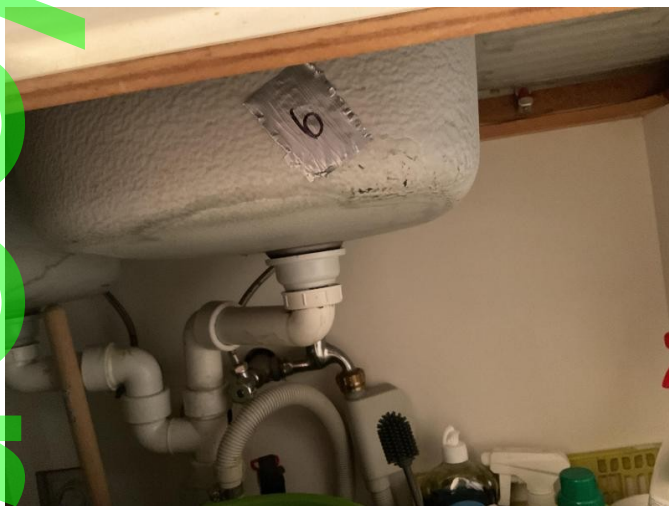
Geen asbest

#	Type	Referentie	Resultaat
5.1	Puntmonster	6	Geen asbest

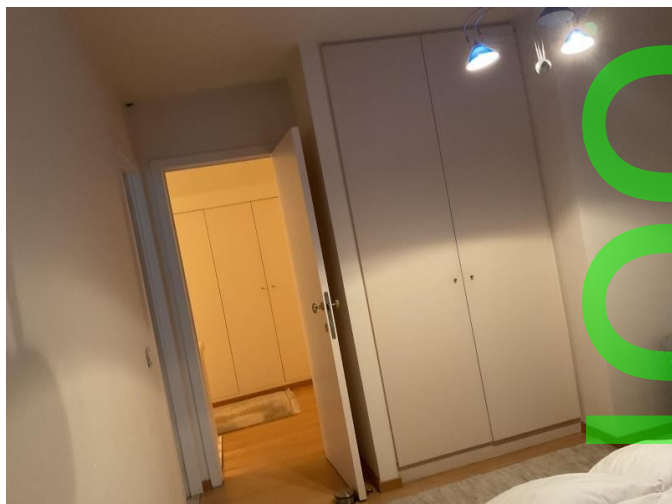
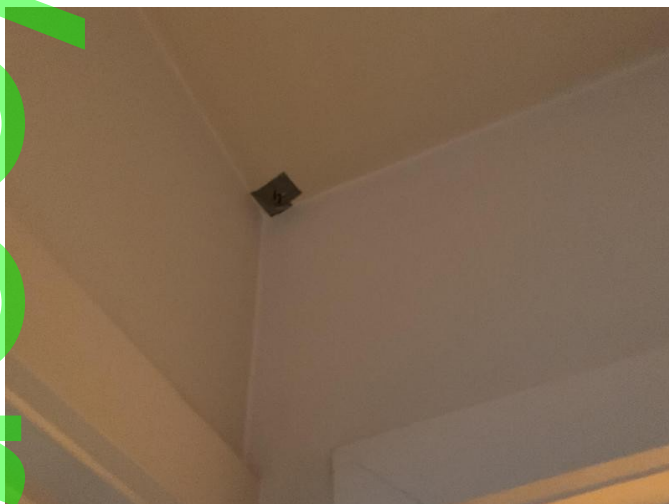
Geen asbest

#	Type	Referentie	Resultaat
6.1	Mengmonster	4	Geen asbest

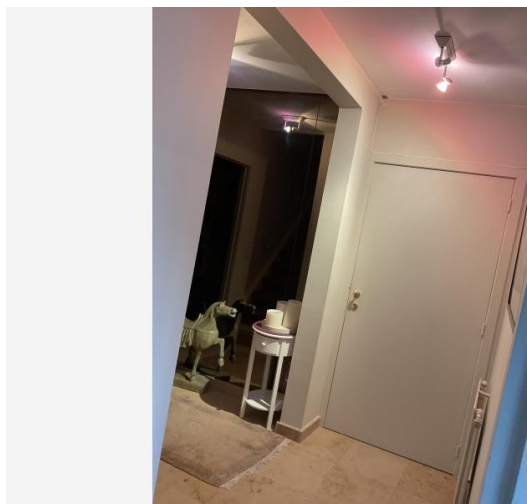
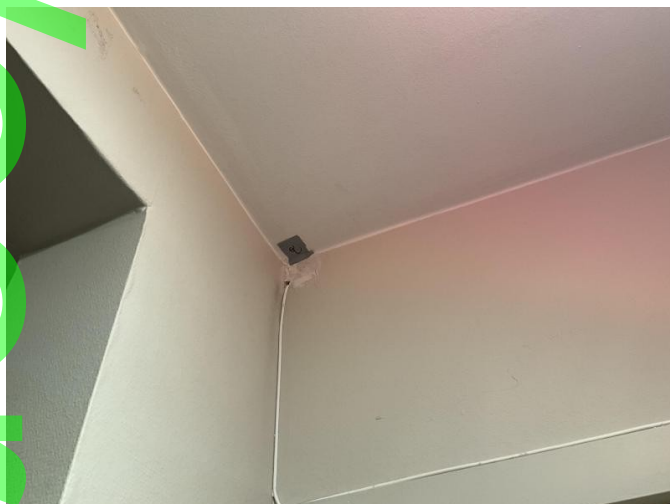
Geen asbest

#	Type	Referentie	Resultaat
7.1	Mengmonster	2	Geen asbest
