# Asbestinventarisatattest

Ottergemsesteenweg 277, 9000 Gent

Attestnummer : **20250313-000465.000**

Uitgegeven op : **13.03.2025**

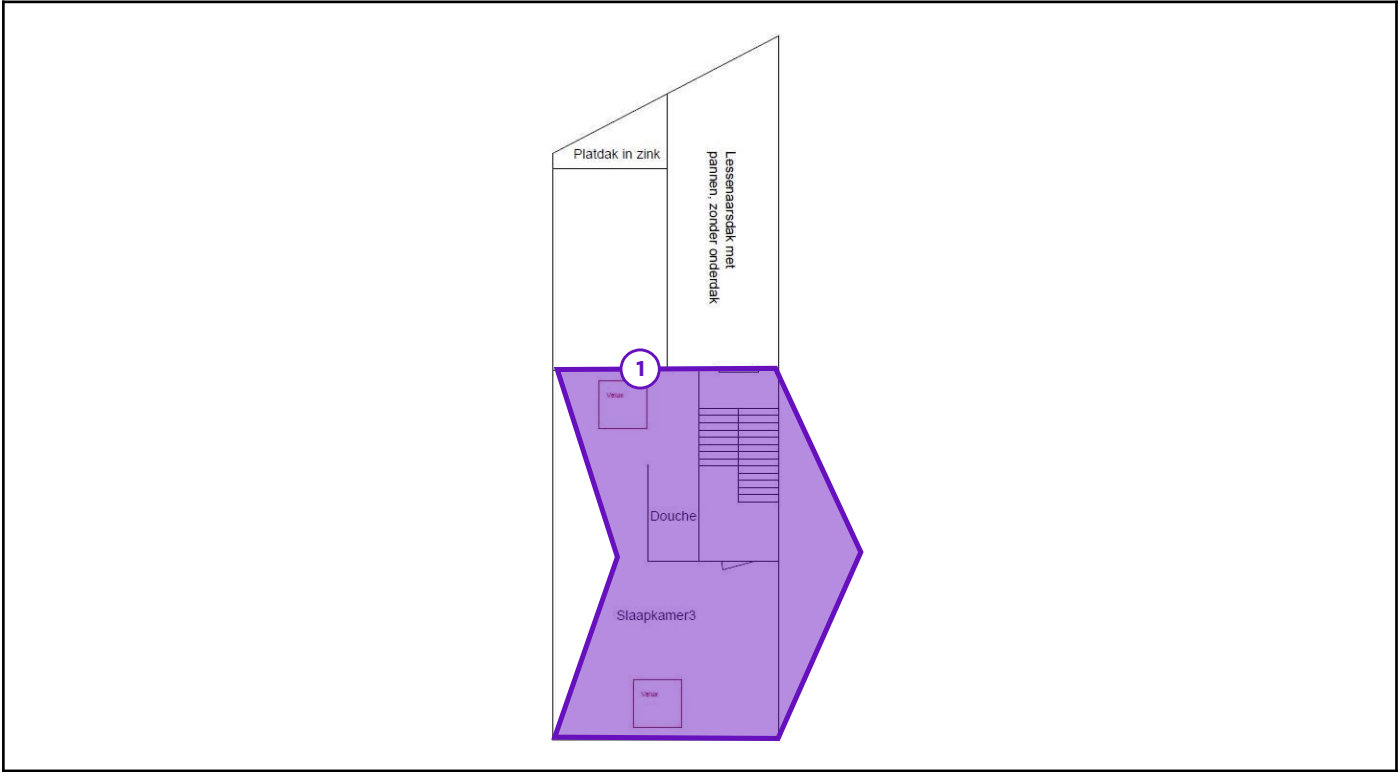
# Plan 1.6: Dakenplan

Beschrijving	Type	Actie
1. Onderdak	Beperking	-

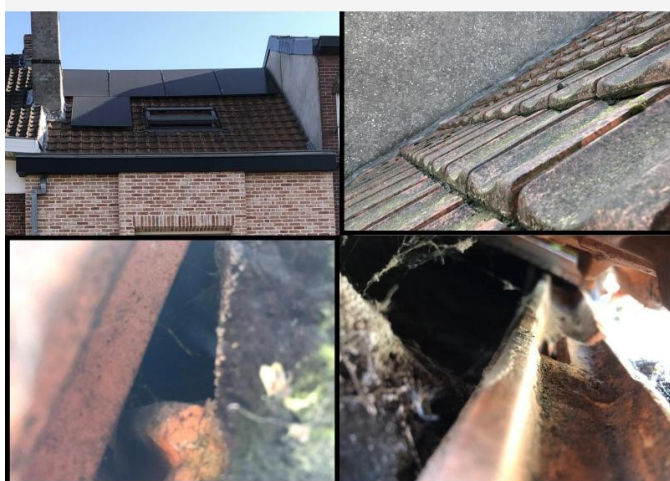
Situeringfoto

**Reden:** Onderdak was niet inspecteerbaar

**Uitleg van de asbestdeskundige:** De dakpannen (stormpannen) waren niet demonteerbaar. Hiervoor is op 6 plekken een poging ondernomen. In beide velux ramen langs beide zijden en onderzijde en aan de onderste rij in de bakgoot, bereikbaar vanuit een raam op de nachthal. Langs de binnenzijde is het dakvlak afgewerkt met gyproc en ook niet inspecteerbaar.

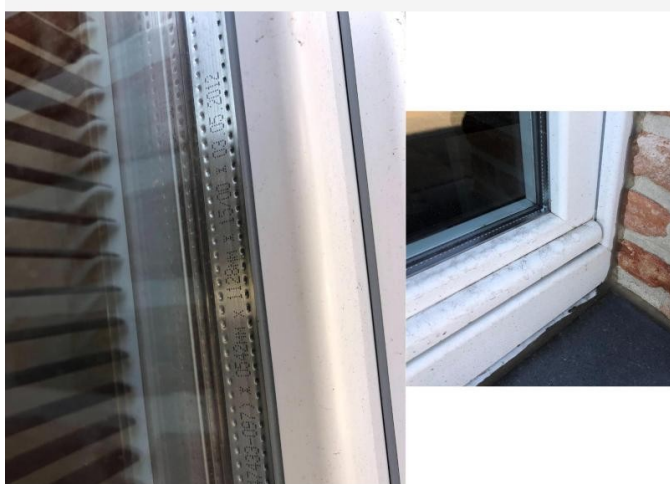
Vrije foto

De ramen zijn vernieuwd in 2012 en afgewerkt met siliconen en geen mastiek (zowel tussen glas/profiel als profiel/gevel) en daarom niet asbestverdacht.

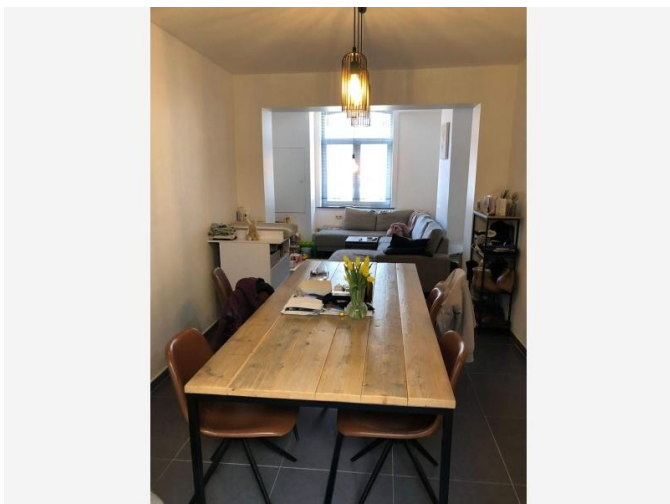
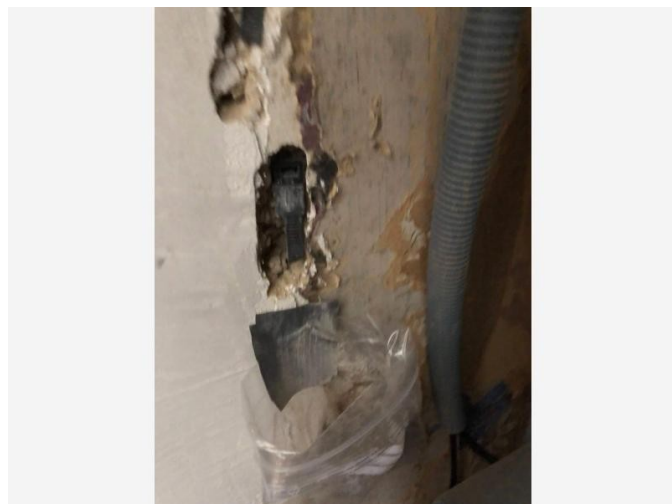
## Fiche 3: Pleister wanden

Geen asbest

#	Type	Referentie	Resultaat
3.1	Mengmonster	277.01	Geen asbest

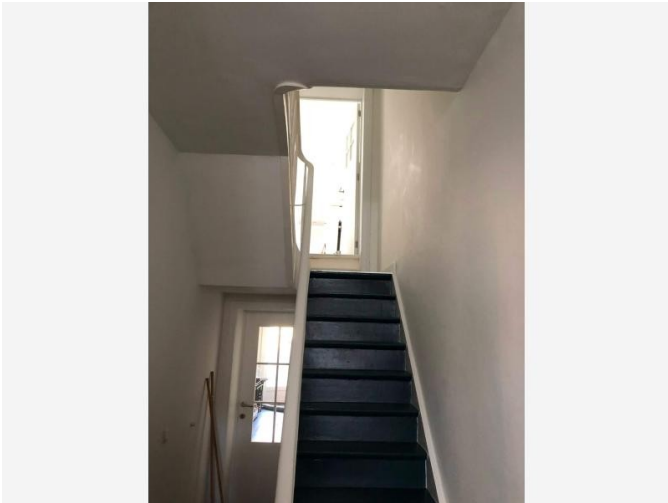
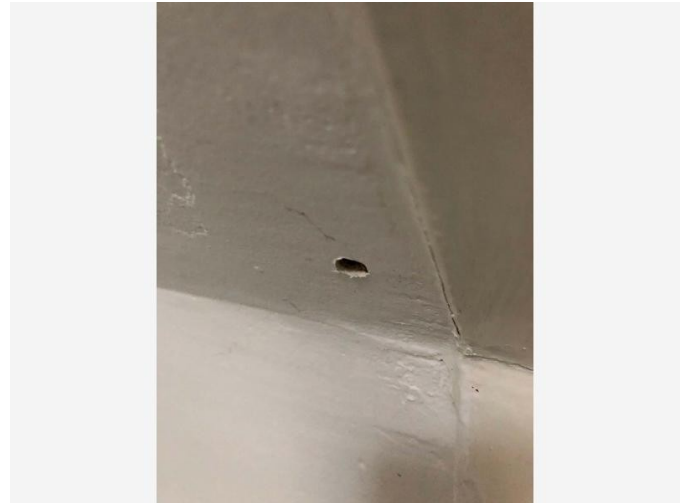
## Fiche 4: Pleisterwerk plafond

Geen asbest

#	Type	Referentie	Resultaat
4.1	Mengmonster	277.02	Geen asbest

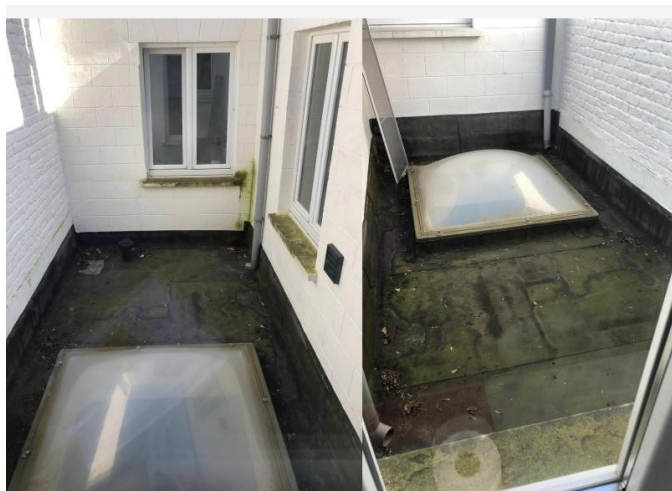
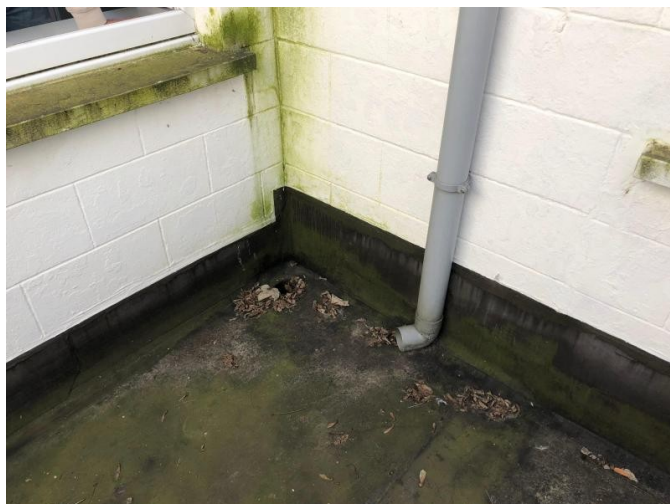
## Fiche 5: Roofing

Geen asbest

#	Type	Referentie	Resultaat
5.1	Puntmonster	277.03	Geen asbest
