# Asbestinventarisatetest

Tennisstraat 36, 9050 Gent

Attestnummer : 20231220-000322.000

Uitgegeven op : 20.12.2023

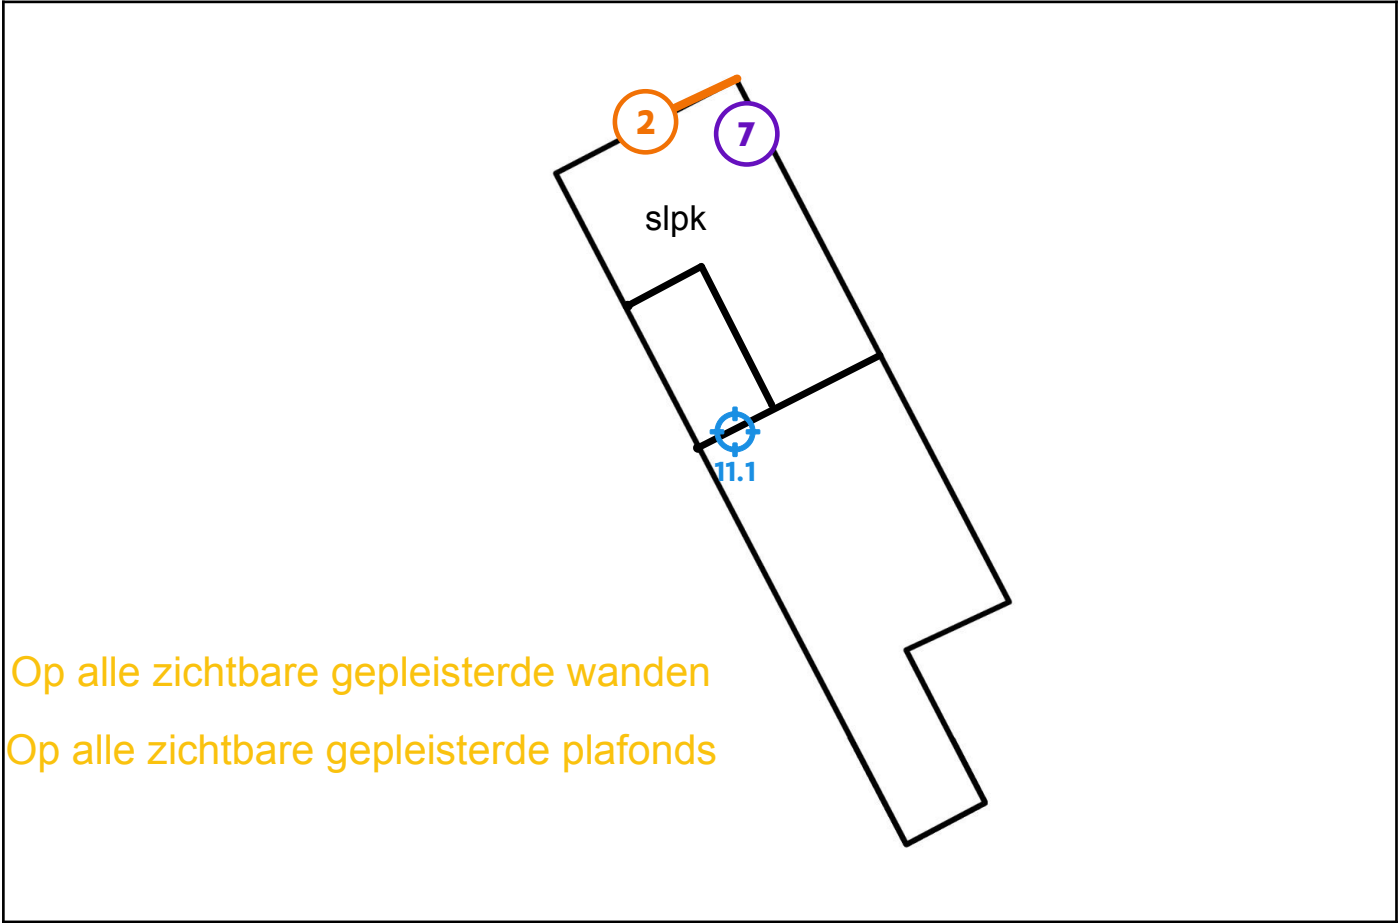
# Plan 1.4: 2de verdiep

Beschrijving	Type	Actie
2. Gevelbekleding - leien	Asbestmateriaal	Verwijderen
7. Roetschuif	Advies	-
10. Pleisterwerk plafond	Geen asbest	-
11. Pleisterwerk wanden	Geen asbest	-
11.1 Code: 8036544/ST02	Mengmonster	-

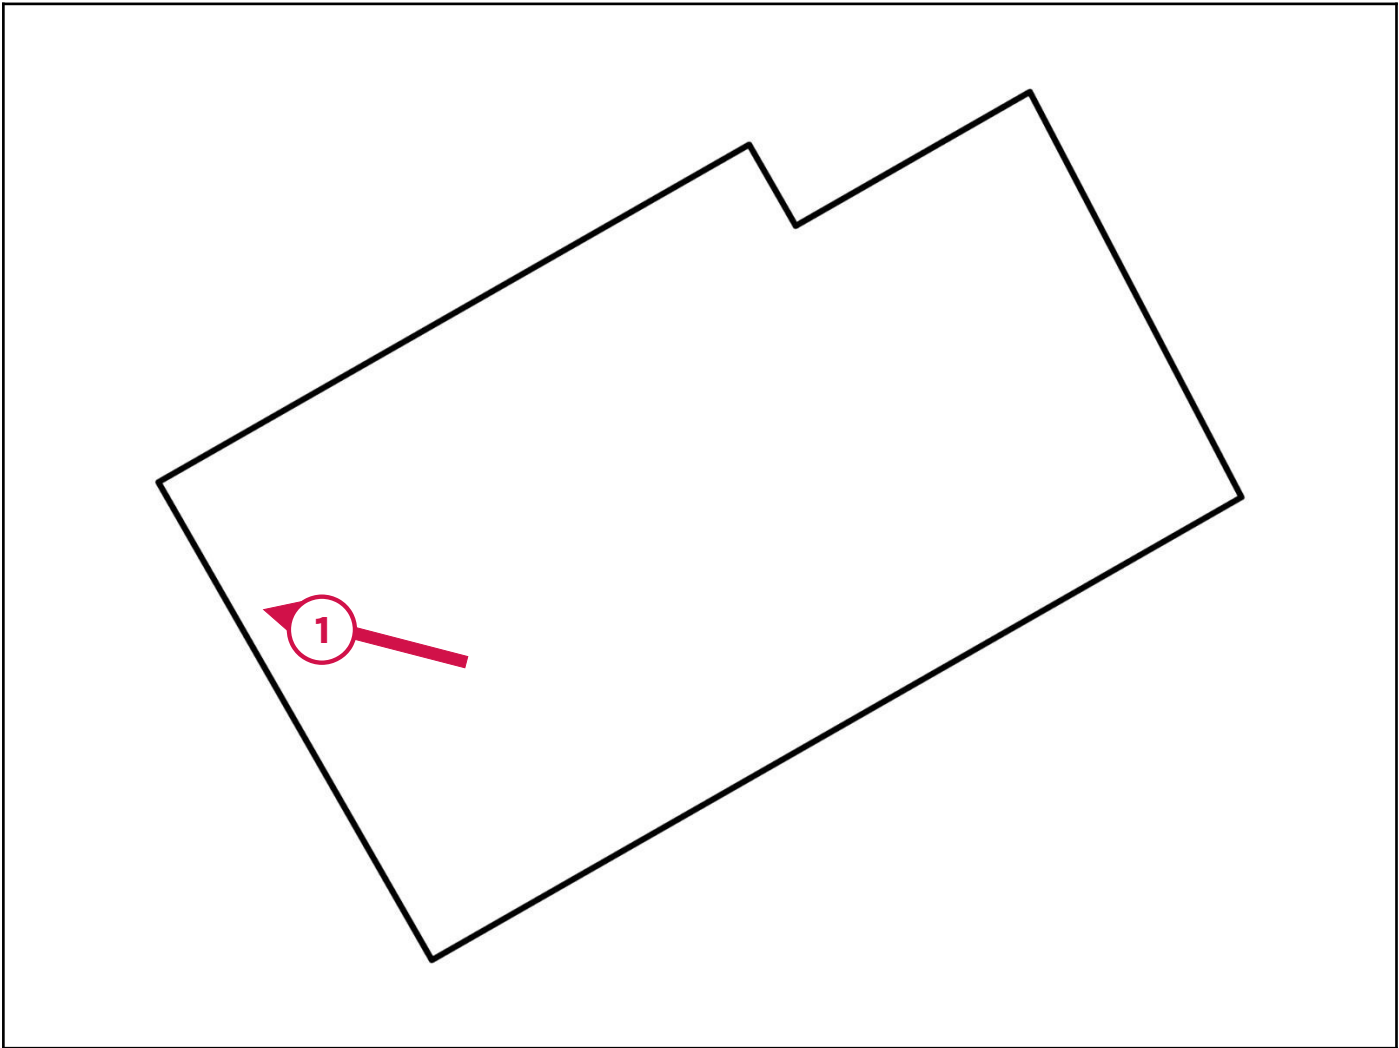
# Plan 2.1: Tuinhuis plan

Beschrijving	Type	Actie
1. bloembakken	Asbestmateriaal	Dringend verwijderen

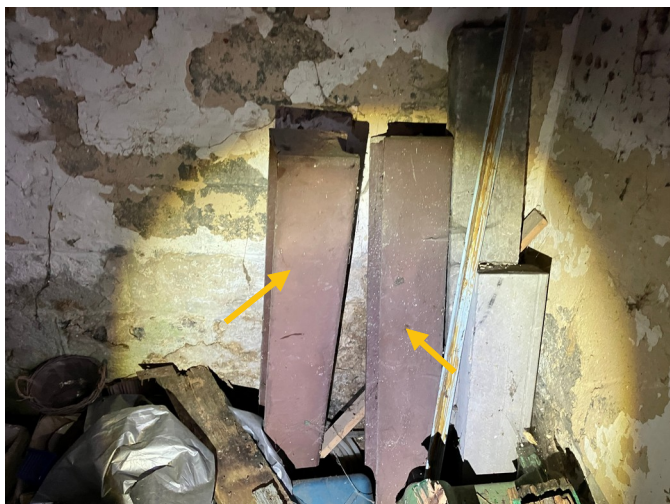
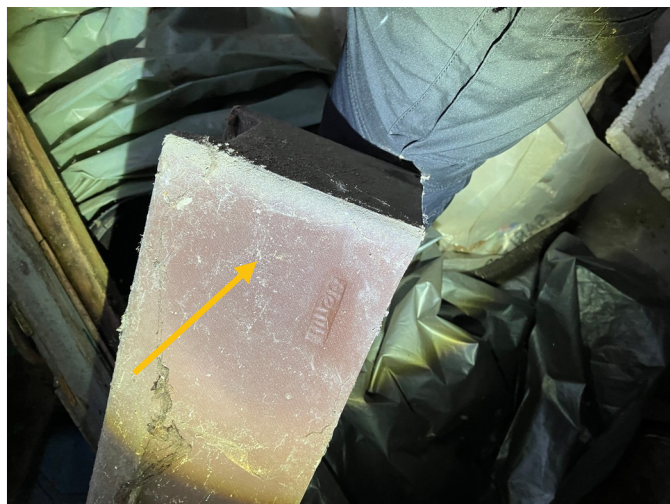
Beschrijving	bloembakken
Type afvalstof	Betreft stock-voorraad of gedemonteerde asbestmaterialen
Aanwezige resten	Geen resten aanwezig
Omgeving	Binnen
Primaire drager	Bloembakken
Asbestmaterialen	<ul style="list-style-type: none"><li>• Bak, reservoir, kuip, bloembak</li></ul>
Bindmiddel van asbestmateriaal	Cement
Gebondenheid op basis van bindmiddel	Hecht
Hoeveelheid (gewicht - aantal)	<ul style="list-style-type: none"><li>• 2,00 kg - 1 stuk</li></ul>
Totaal gewicht	2,00 kg
Eenvoudig bereikbaar	Ja
Identificatiemethode	Vaststelling zonder monsternamen
Opmerking	Dit betreft 2 bloembakken die gestockeerd zijn in het tuinhuis. Op het moment van het plaatsbezoek zijn deze niet in gebruik.

**Dringend verwijderen**

- Verwijder het asbestafval.

- Eenvoudige handelingen: mag via doe-het-zelf of door werknemer(s) met opleidingsattest eenvoudige handelingen  
Bron zonder te beschadigen/breken wegnemen.

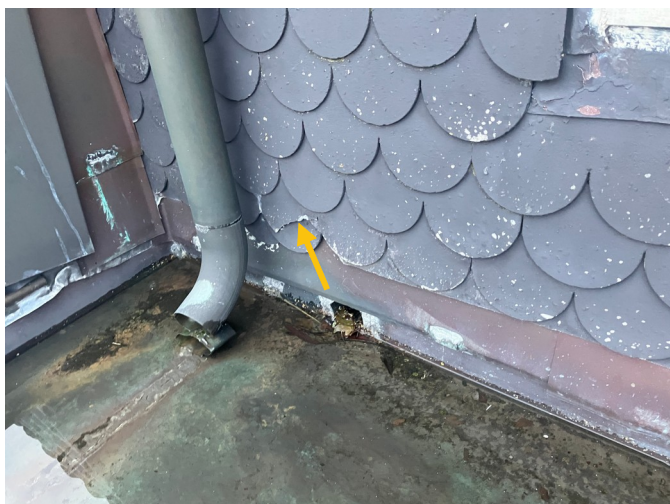
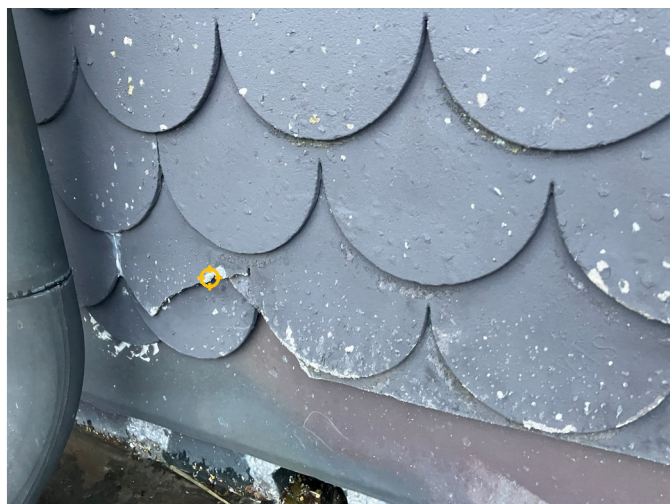
Eindbeoordeling materiaalisico	Laag materiaalisico en/of verlaagde kans op vezelvrijgave
--------------------------------	---

Gebondenheid	Categorie 1: hechtgebonden in oorsprong
Asbestsoort (vezeltype)	Alleen chrysotiel
Asbestconcentratie	Laag (< 50%)
Afschermingsgraad van het gehele materiaal	Geheel of deels vrij aan de buitenlucht
Toestand van het materiaal	Licht beschadigd, licht verweerd. Intact materiaal type Pical – asbestboard of categorie III 'gebondenheid'

#	Type	Referentie	Resultaat
2.1	Puntmonster	8036543/ST01	Chrysotiel

Beschrijving	Gevelbekleding - leien
Omgeving	Buiten
Primaire drager	Wand buitenschil
Asbestmateriaal	Dak- en gevelbekleding - Lei, shingle
Bindmiddel van asbestmateriaal	Cement
Gebondenheid op basis van bindmiddel	Hecht
Hoeveelheid (oppervlakte - aantal)	• 6,00 m <sup>2</sup> - 1 stuk

<b>Totale oppervlakte</b>	6,00 m <sup>2</sup>
<b>Eenvoudig bereikbaar</b>	Ja
<b>Bevestigingswijze</b>	<ul style="list-style-type: none"> <li>• Geklemd</li> <li>• Genageld, geniet</li> </ul>
<b>Identificatiemethode</b>	Vaststelling met monstername
<b>Destructieve handeling voor identificatie</b>	Nee
<b>Opmerking</b>	Dit betreft de gevelleien op het 2de verdiep langs de voorzijde van de woning.

Het asbestmateriaal valt onder de mijlpaal van 2034.

Verwijderen

- Zorg voor een veilig beheer. Vermijd het beschadigen van het asbestmateriaal. Controleer de toestand jaarlijks op wijzigingen.

- Eenvoudige handelingen: mag via doe-het-zelf of door werknemer(s) met opleidingsattest eenvoudige handelingen  
Bron in zijn geheel en zonder te beschadigen wegnemen.

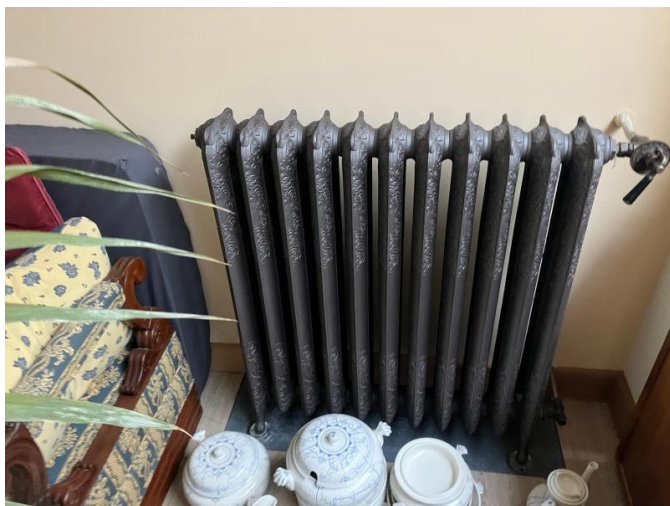
Vrije foto

In oude gietijzeren radiatoren kunnen mogelijk asbesthoudende koorden of pakkingen aanwezig zijn. Deze zitten intern en kunnen niet worden nagegaan. Volgens de eigenaar zijn de radiatoren recent en aangekocht via de firma Muratel.

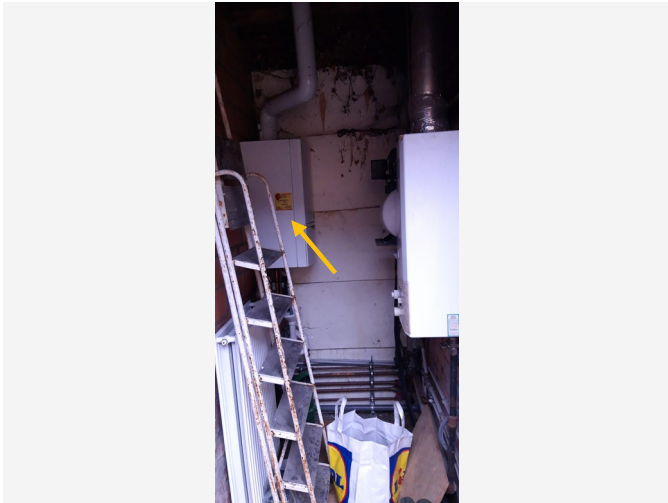
Vrije foto

Dit betreft de cv-ketel dat een recent model is dat geen asbesthoudende onderdelen bevat.

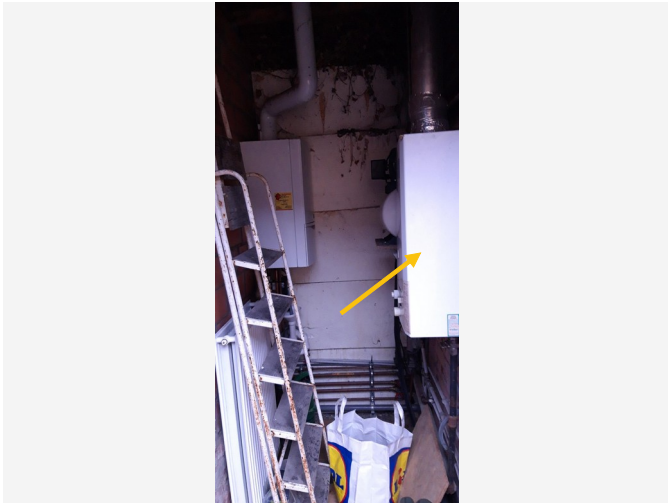
Vrije foto

Intern kunnen asbesthoudende materialen aanwezig zijn in de verwarmingsinstallatie. Om deze reden wordt de cv-ketel beschouwd als asbestverdacht.

Identificatiemethode	Redelijk vermoeden
Primaire drager	HVAC infrastructuur en uitrusting
(Asbest)materiaal	Pakking, dichting
Bindmiddel	Karton - papier - viltachtig
Gebondenheid bindmiddel	Niet-hechtgebonden

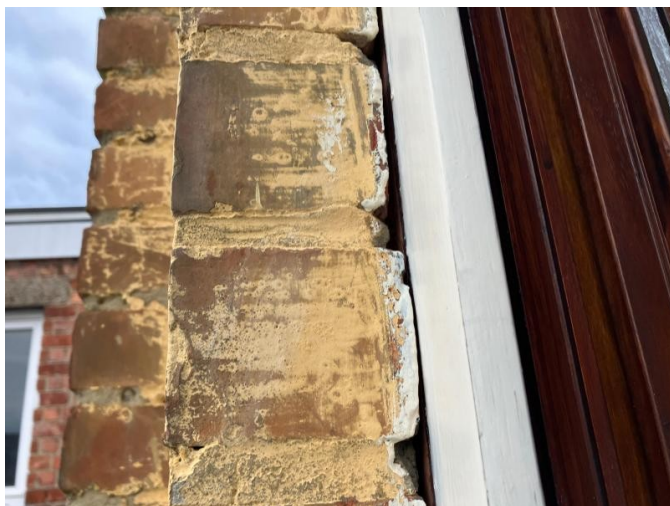
Vrije foto

Er is geen dichtingsvoeg tussen het schrijnwerk en muur vastgesteld aan de ramen. De ramen zijn vernieuwd en de dichtingsvoeg van het schrijnwerk/glas bestaat uit siliconen.

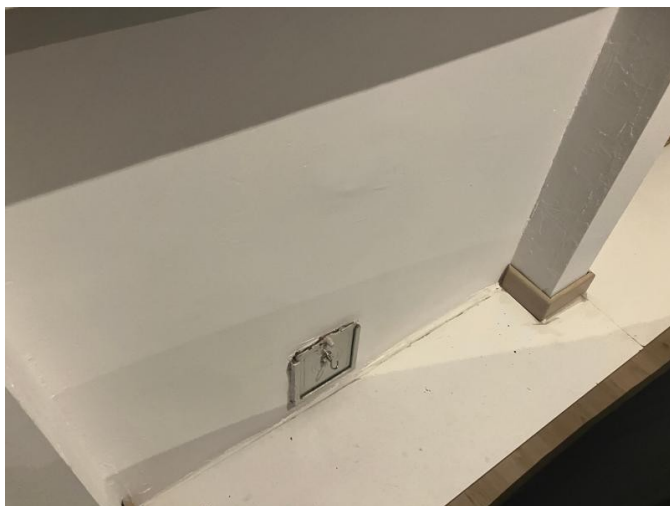
Vrije foto

De roetschuifen bestaan allemaal uit metaal.

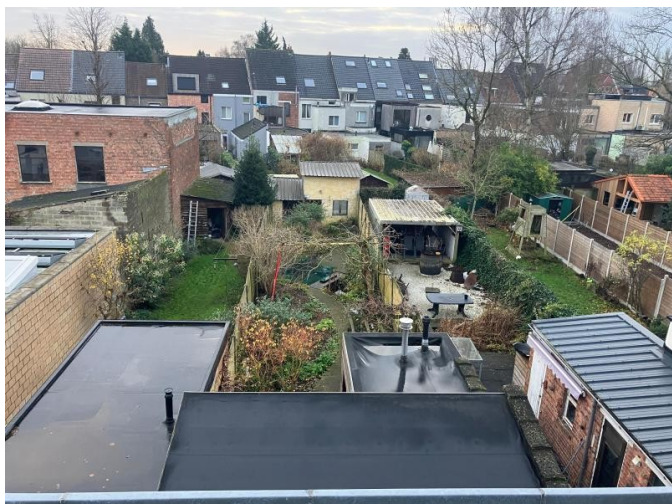
Vrije foto

Dit betreft de platte daken, deze boven de keuken en badkamer. De toplaag is visueel herkend als EPDM, mogelijk zitten hieronder andere lagen.

Identificatiemethode	kan niet worden vastgesteld zonder destructief onderzoek
Primaire drager	Plat dak
(Asbest)materiaal	Dak- en gevelbekleding - Roofing
Bindmiddel	Bitumen (roofing, teer, asfalt)
Gebondenheid bindmiddel	Hecht

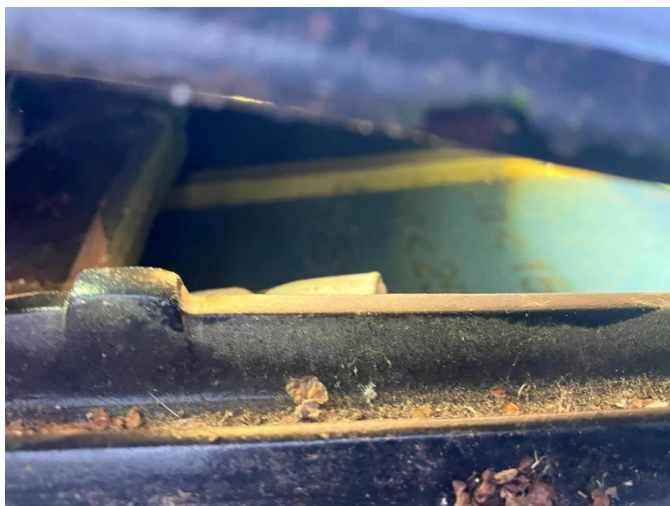
Vrije foto

De toepassing betreft het onderdak. De dakopbouw bestaat uit een houten dakconstructie met dakpannen en doek eronder. Dit kon enkel bekeken worden door de velux op de 2de verdieping langs de achterzijde van de woning.

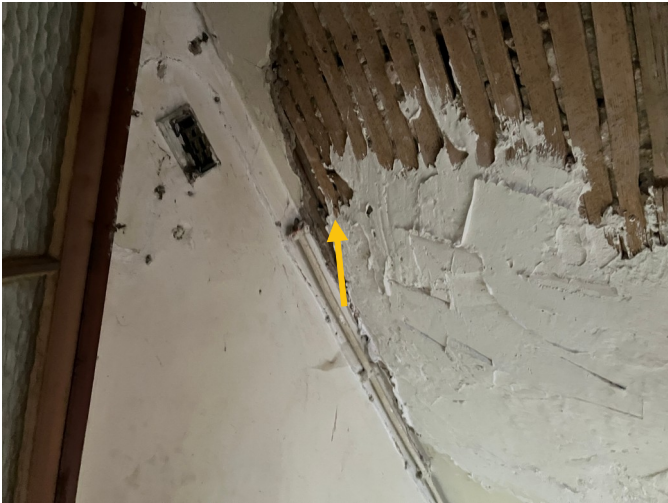
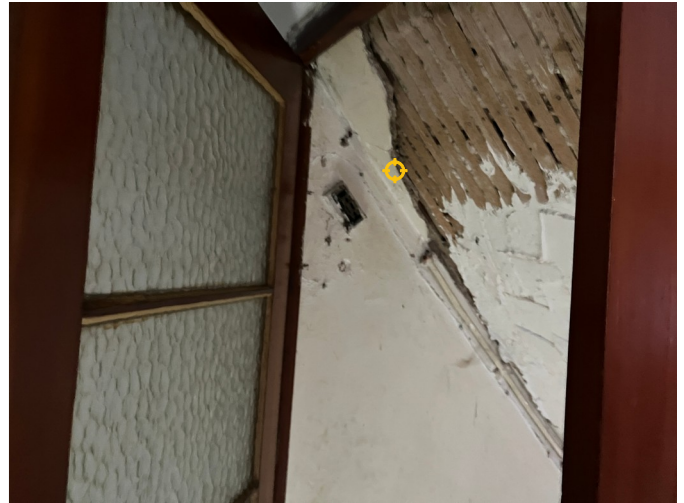
## Fiche 10: Pleisterwerk plafond

Geen asbest

#	Type	Referentie	Resultaat
10.1	Mengmonster	8036545/ST03	Geen asbest

<b>Primaire drager</b>	Schuin dak
<b>Bindmiddel van materiaal</b>	Gips - kalk
<b>Gebondenheid op basis van bindmiddel</b>	Niet-hechtgebonden
<b>Hoeveelheid (oppervlakte - dikte - aantal)</b>	<ul style="list-style-type: none"> <li>• 60,00 m<sup>2</sup> - 1,00 cm - 1 stuk</li> </ul>
<b>Totaal volume</b>	0,60 m <sup>3</sup>
<b>Identificatiemethode</b>	Vaststelling met monstername
<b>Destructieve handeling voor identificatie</b>	Nee
<b>Opmerking</b>	Dit betreft een mengstaal van het pleisterwerk van de plafond, dit enkel van in de hal op de verschillende verdiepen. Alle andere plafonds in de woning bestaan uit gyproc of kartontegels.

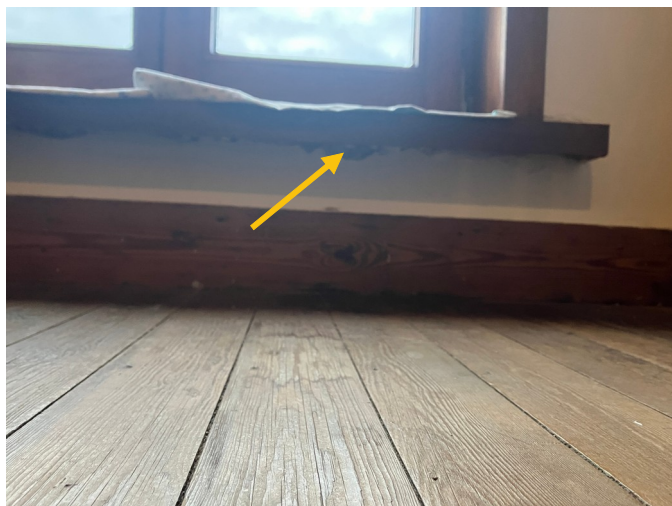
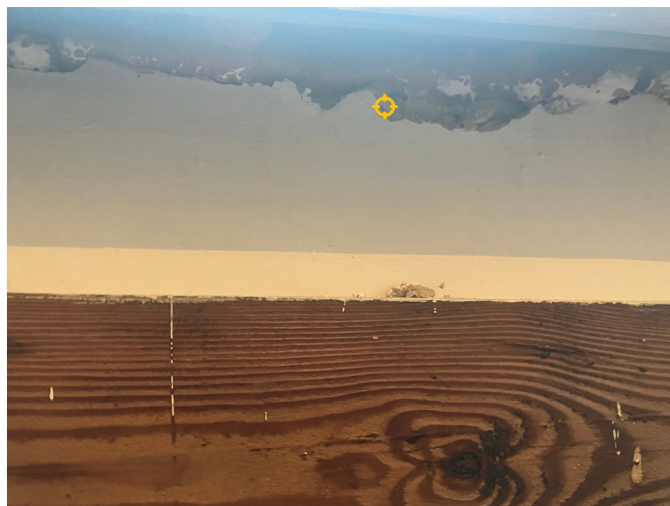
## Fiche 11: Pleisterwerk wanden

Geen asbest

#	Type	Referentie	Resultaat
11.1	Mengmonster	8036544/ST02	Geen asbest

<b>Bindmiddel van materiaal</b>	Gips - kalk
<b>Gebondenheid op basis van bindmiddel</b>	Niet-hechtgebonden
<b>Hoeveelheid (oppervlakte - dikte - aantal)</b>	<ul style="list-style-type: none"> <li>• 150,00 m<sup>2</sup> - 1,00 cm - 1 stuk</li> </ul>
<b>Totaal volume</b>	1,50 m <sup>3</sup>
<b>Identificatiemethode</b>	Vaststelling met monstername
<b>Destructieve handeling voor identificatie</b>	Nee
<b>Opmerking</b>	Dit betreft het pleisterwerk aan de binnenwanden. Er werd een mengstaal genomen aan het tussenverdiep +2/+1, atelier, hal en de keuken. op de 2de verdieping zijn alle muren in gyproc afgewerkt.

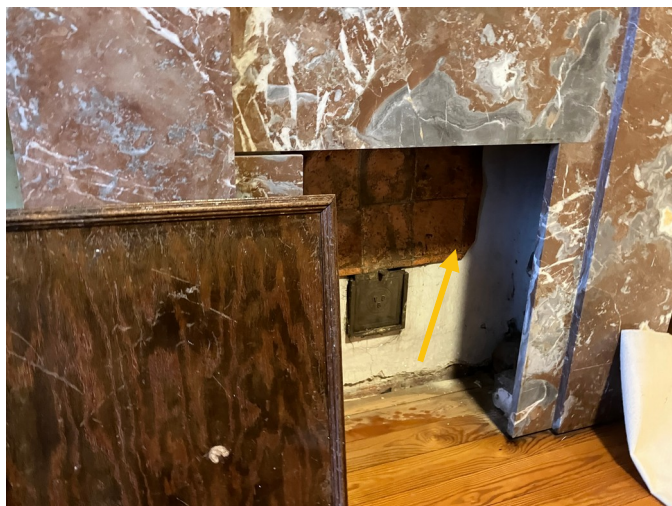
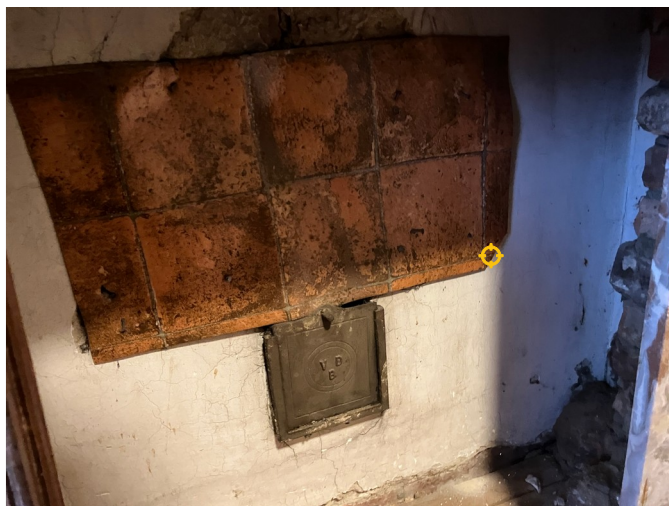
## Fiche 12: Vinyl schoorsteenmantel

Geen asbest

#	Type	Referentie	Resultaat
12.1	Puntmonster	8036546/ST04	Geen asbest

Gebondenheid op basis van bindmiddel	Niet-hechtgebonden
Hoeveelheid (oppervlakte - aantal)	<ul style="list-style-type: none"> <li>• 0,50 m<sup>2</sup> - 1 stuk</li> </ul>
Totale oppervlakte	0,50 m <sup>2</sup>
Identificatiemethode	Vaststelling met monstername
Destructieve handeling voor identificatie	Nee
Opmerking	Dit betreft een stukje vinyl dat gebruikt is in een schoorsteenmantel.
