# Asbestinventarisatetest

Dageraadlaan 32, 1652 Beersel

Attestnummer : **20250709-000089.000**

Uitgegeven op : **09.07.2025**

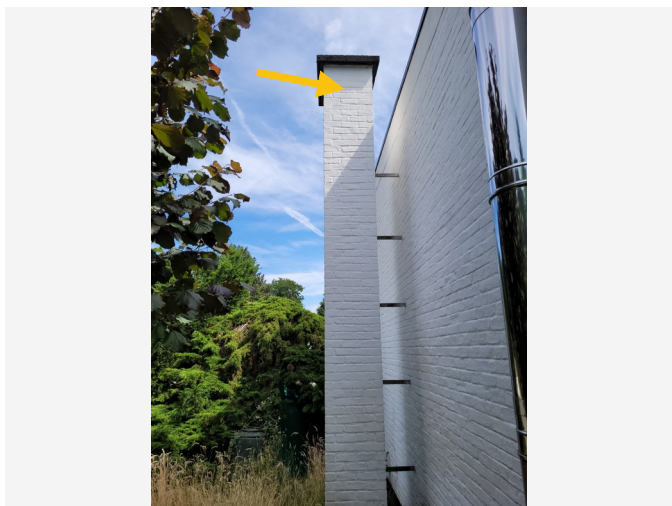
*Situeringsfoto*

**Reden:** Het te onderzoeken materiaal situeert zich hoger dan 3,50 m te rekenen vanaf een veilige ondergrond

**Uitleg van de asbestdeskundige:** De schouw bevat binnenin mogelijk een asbestcement rookgaskanaal. Laat dit onderzoeken bij eventuele werken.

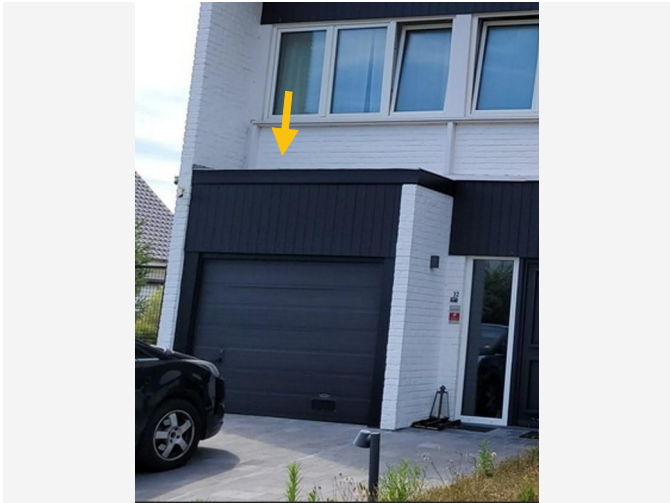
## Fiche 2: dakbedekking plat dak garage

De dakbedekking is in metaal (zink) en bijgevolg niet asbestverdacht.

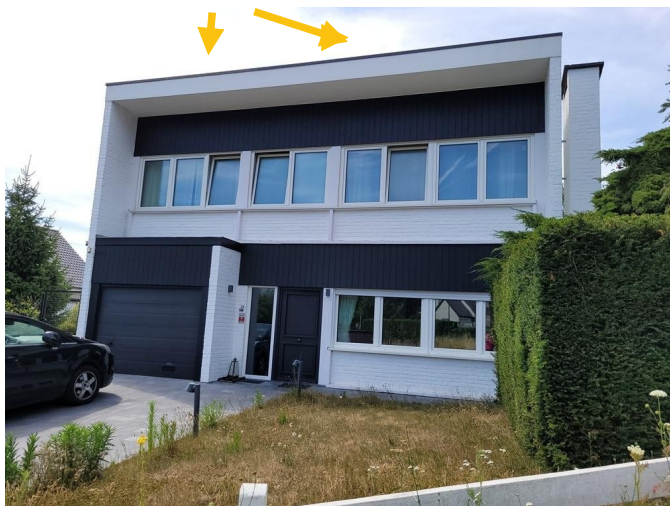
## Fiche 3: dakbedekking plat dak

Volgens een bewijsstuk (factuur) werd het plat dak in 2020 geïsoleerd en voorzien van een nieuwe laag bitumen (roofing).

De toplaag is niet-asbestverdacht. Mogelijk bevinden er zich hieronder nog oude lagen roofing. Verdere analyse vergt destructief onderzoek.

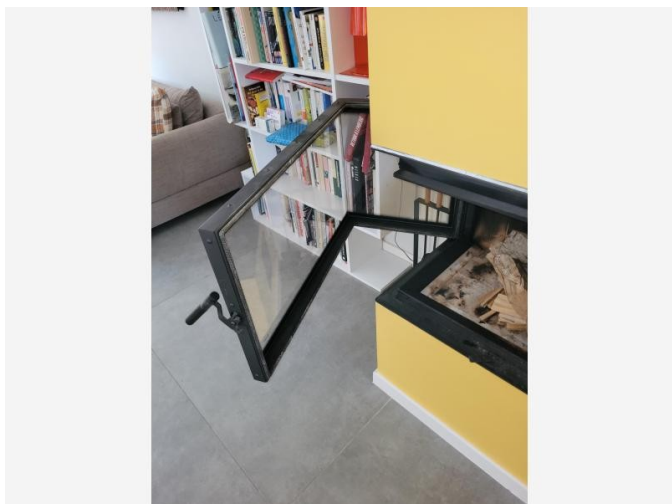
Niet-asbestverdachte koord in de kachel.

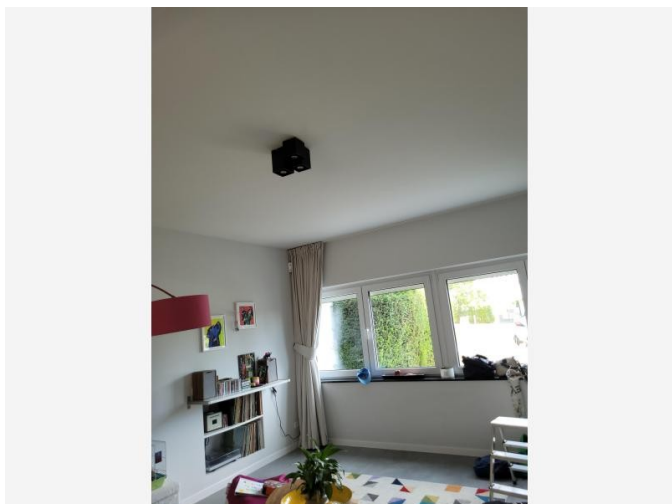
De plafonds werden afgewerkt met niet-asbestverdachte voorzetpanelen die inspectie van de bedekte structuur (opbouw, pleisterwerk) verhinderen.

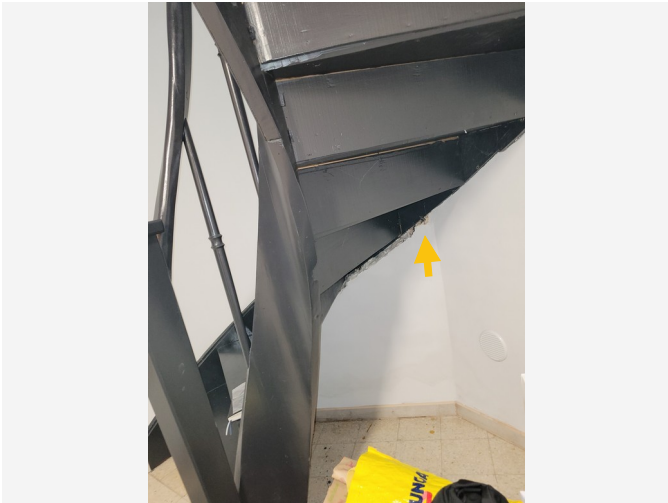
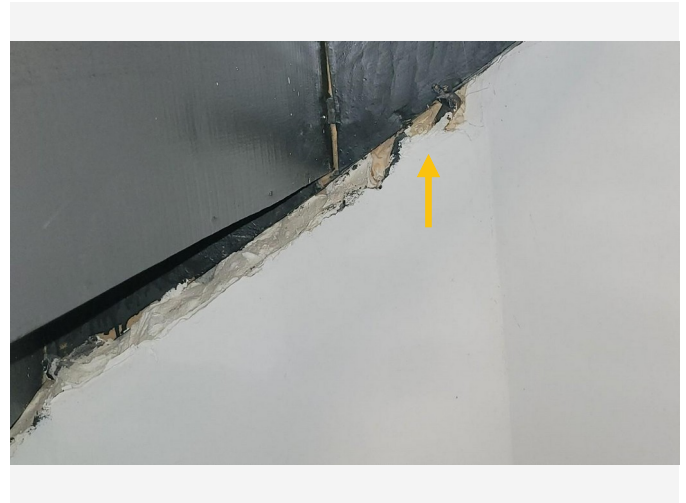
## Fiche 7: pleisterwerk wanden

Geen asbest

| # | Type | Referentie | Resultaat |
|---|---|---|---|
| 7.1 | Mengmonster | 8884627 | Geen asbest |
