# Asbestinventarisatetest

Oude Steenweg 20/1, 9500 Geraardsbergen

Attestnummer : **20241223-000359.001**

Uitgegeven op : **23.12.2024**

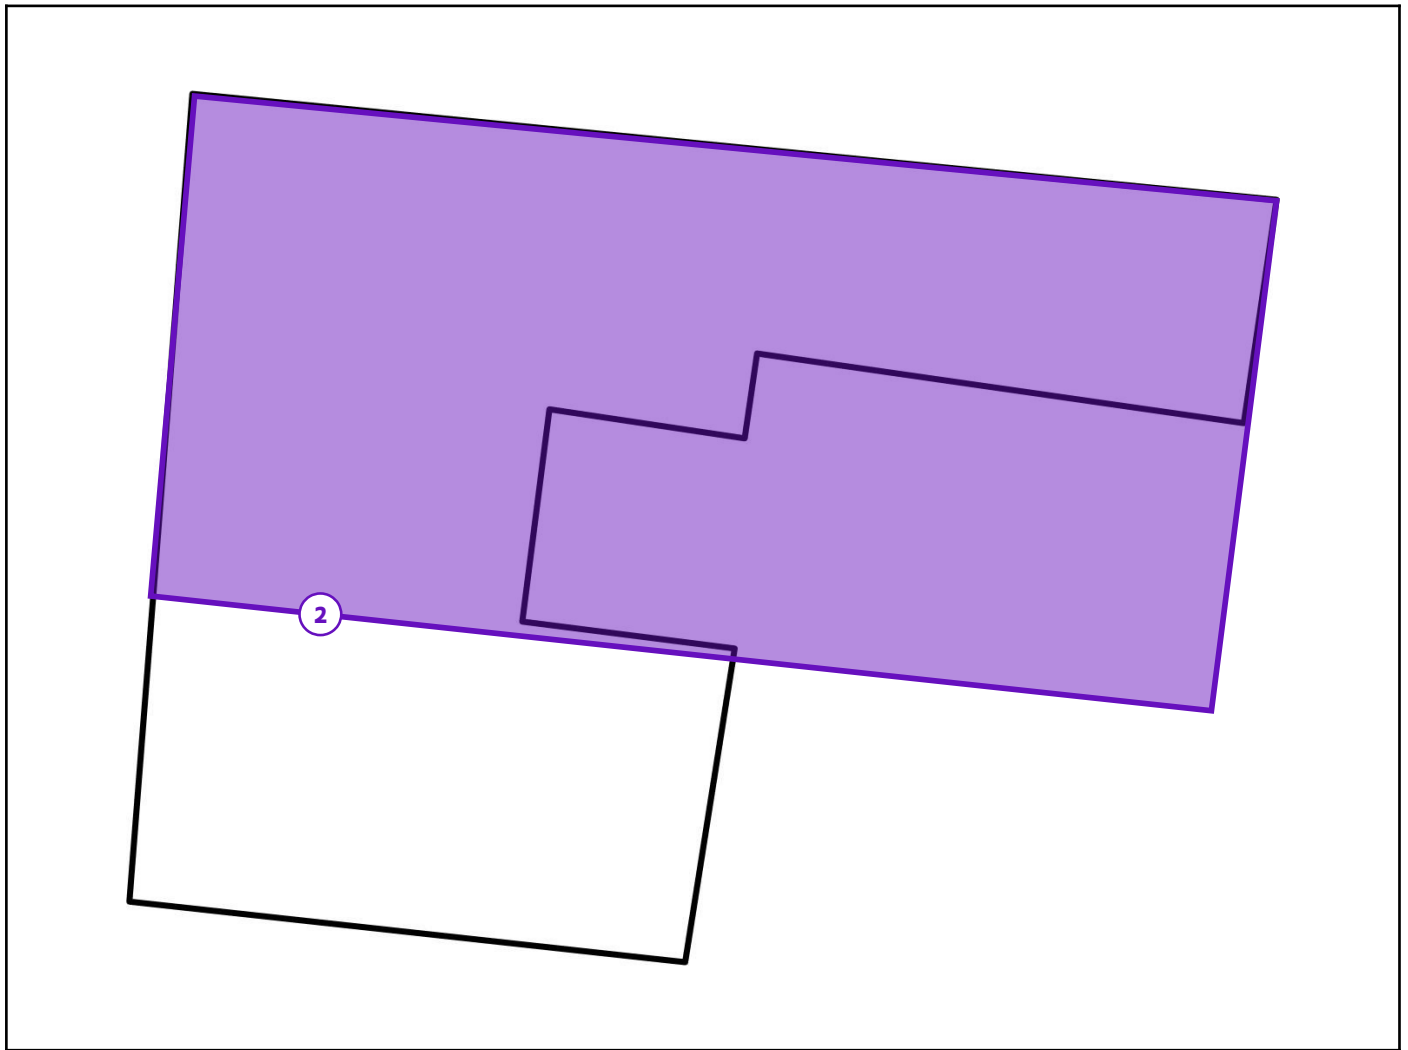
## Plan 2.1: Hoofdgebouw plan

In de gemeenschappelijke berging/tellerlokaal met ingang via Lorreinestraat zijn er vermoedelijk asbesthoudende materialen aanwezig (oa isolatie aan uit werking gestelde chauffagebuizen). Tegen uiterlijk 1/1/2027 dient hiervoor een attest te worden opgemaakt.

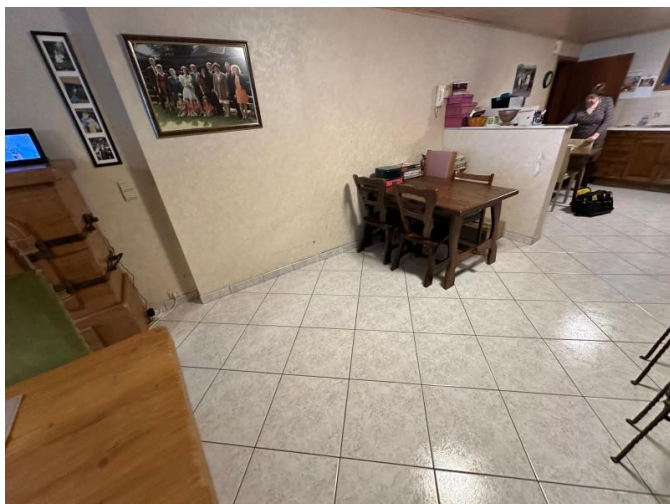
Vrije foto

Voorheen was dit een slagerij en werd in de loop der jaren verbouwd tot appartement. Verschillende wanden bestaan uit beplating en/of lambriseringen. Binnen het kader van een niet-destructief onderzoek konden de achterliggende lagen niet worden geanalyseerd. Enkel door deze te verwijderen of door een destructief onderzoek kunnen de achterliggende lagen geanalyseerd worden. Bij vernieuwing van deze binnenschil wordt aanbevolen om nieuw monstername te laten nemen.

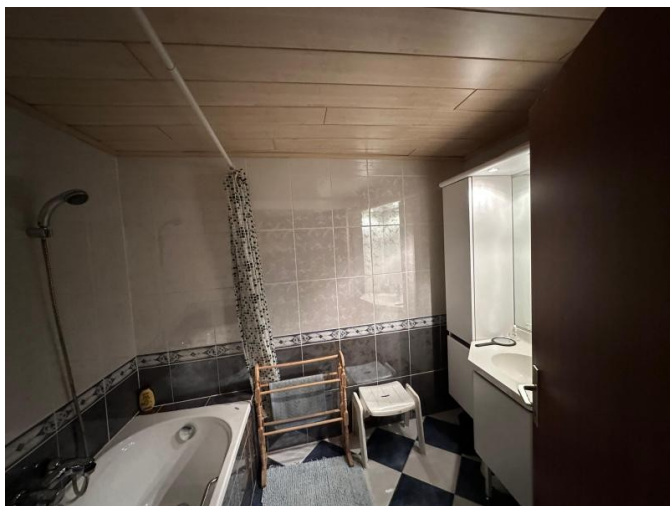
Vrije foto

Achter de tegels kan asbesthoudende lijm gebruikt zijn. Bij sloop of grondige werken en bij het (plaatselijk) verwijderen van deze tegels wordt aangeraden steeds bijkomende stalen te laten nemen van de lijm indien deze wordt aangetroffen.

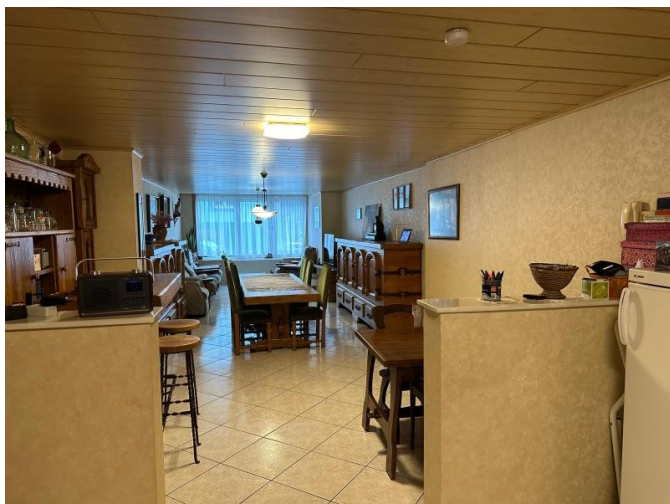
Vrije foto

Verskillende plafonds bestaan uit beplating en/of lambriseringen. Binnen het kader van een niet-destructief onderzoek konden de achterliggende lagen niet worden geanalyseerd. Enkel door deze te verwijderen of door een destructief onderzoek kunnen de achterliggende lagen geanalyseerd worden. Bij vernieuwing van deze binnenschil wordt aanbevolen om nieuw monsternamen te laten nemen.

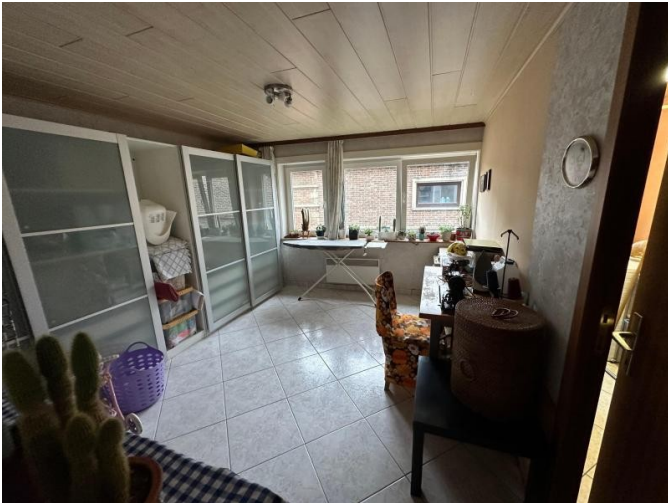
Overzichtsfoto

## Fiche 5: 101. Wanden: pleisterwerk

Geen asbest
