# Asbestinventarisatetest

Dr. H. Folletlaan 173, 1780 Wemmel

Attestnummer : 20250116-000408.000

Uitgegeven op : 16.01.2025

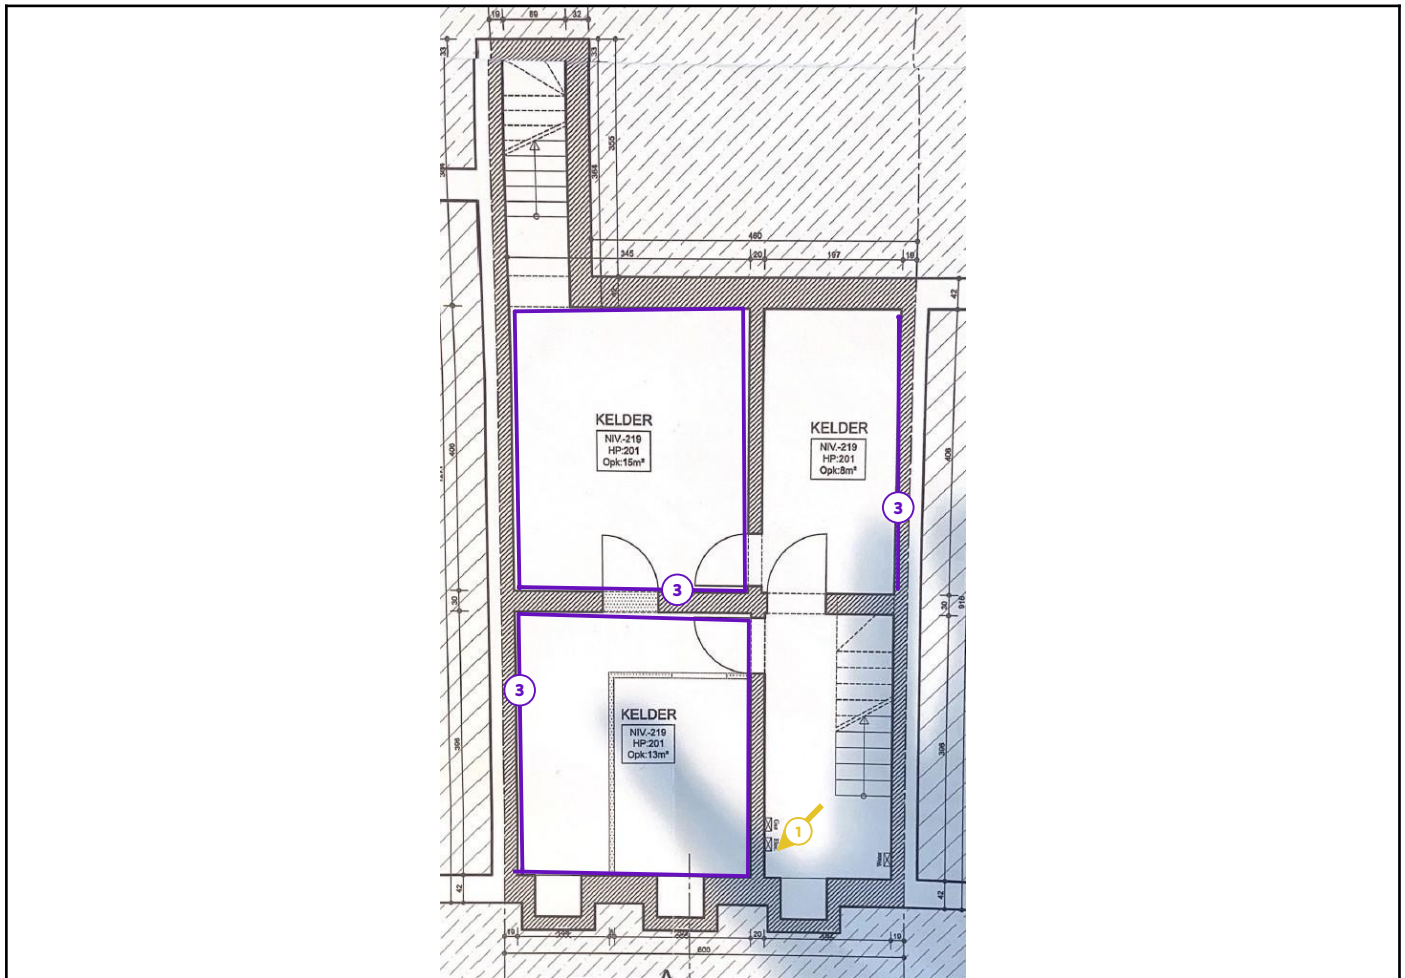
## Plan 1.1: Kelderverdieping

Beschrijving	Type	Actie
1. bakeliet tellerkast en/of plonskasten	Asbestmateriaal	Zorgvuldig beheren
3. gelijkmdc intacte tegels	Advies	-

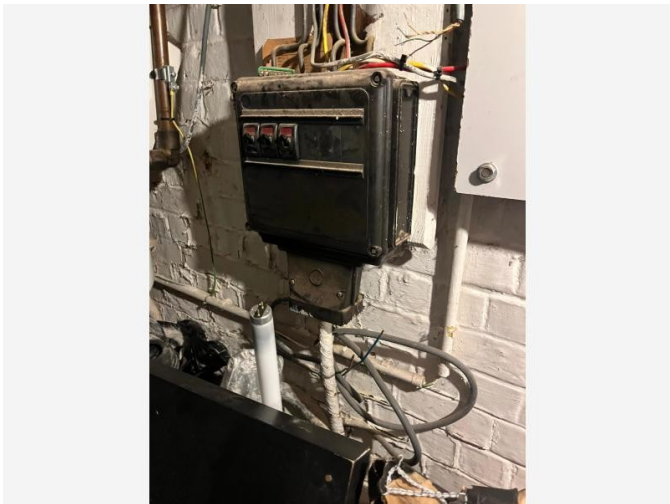
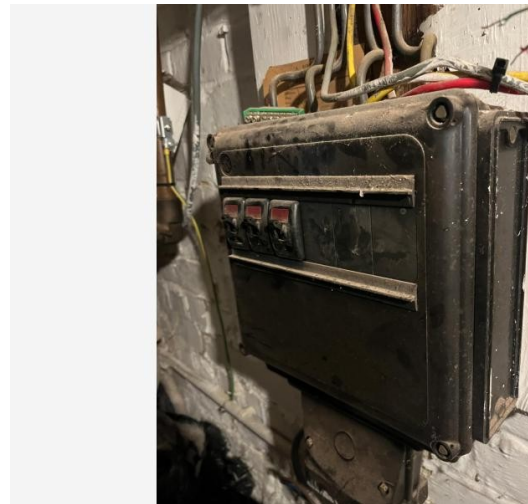
Het asbestmateriaal valt onder de mijlpaal van 2040.

opgelet bakeliet tellerkasten of aftakdozen zijn niet altijd eigendom van de eigaar. in sommige gevallen is dit eigendom van de nutsmaatschappij en dan is het ook verboden hier aan te werken .

Eindbeoordeling materiaalisico	Laag materiaalisico en/of verlaagde kans op vezelvrijgave
Opmerking	een omkasting kan er voor zorgen dat de blootstellingsgraad wijzigt in het voordeel van de eigenaar.

Gebondenheid	Categorie 1: hechtgebonden in oorsprong
Asbestsoort (vezeltype)	Crocidoliet aanwezig
Asbestconcentratie	Laag (< 50%)
Afschermingsgraad van het gehele materiaal	Geheel of deels (ook) vrij aan de binnenlucht
Toestand van het materiaal	Onbeschadigd, niet verweerd

Beschrijving	bakeliet tellerkast en/of plonskasten
Omgeving	Binnen
Primaire drager	Communicatie en elektrische infrastructuur en uitrusting
Asbestmateriaal	Plaat, paneel, tablet - Type Bakeliet
Bindmiddel van asbestmateriaal	Kunststof of -hars
Gebondenheid op basis van bindmiddel	Hecht
Hoeveelheid (oppervlakte - dikte - aantal)	• 1,00 m <sup>2</sup> - 1,00 cm - 1 stuk
Totaal volume	0,01 m <sup>3</sup>
Eenvoudig bereikbaar	Ja
Bevestigingswijze	• Geschroefd
Identificatiemethode	Vaststelling zonder monstername
Destructieve handeling voor identificatie	Nee
Opmerking	deze oppervlakte is niet gemeten maar eerder symblisch voor alle aanwezige kasten.  opgelet kasten kunnen prive-eigendom zijn maar ook soms behoren aan de nutsmaatschappij.

- Zorg voor een veilig beheer. Vermijd het beschadigen van het asbestmateriaal. Controleer de toestand jaarlijks op wijzigingen.
- Voer bijkomende staalname(s) uit.

- Eenvoudige handelingen: mag via doe-het-zelf of door werknemer(s) met opleidingsattest eenvoudige handelingen  
Bij het verwijderen van oude bakeliet, is het belangrijk om strikt veiligheidsmaatregelen te volgen. Bakeliet zelf kan asbest bevatten. Hier zijn enkele stappen en voorzorgsmaatregelen die je moet nemen, in overeenstemming met de Codex over het welzijn op het werk :

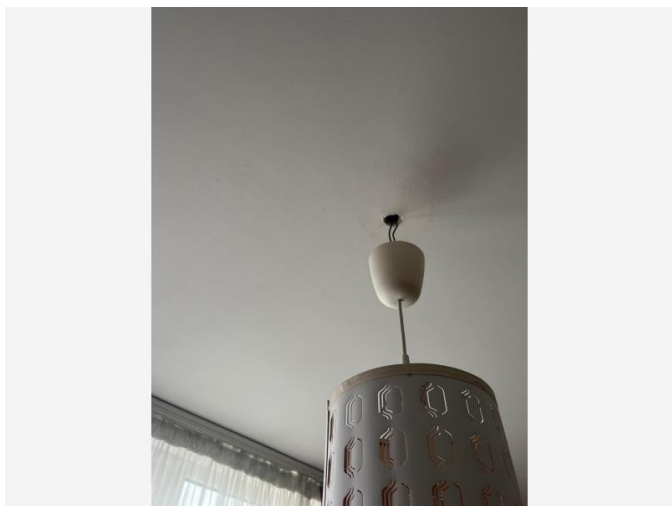
Gipsplaat bevat nooit asbest .

De deskundige kan geen uitspraak doen over onderliggende materialen. Daarvoor is destructief onderzoek nodig.

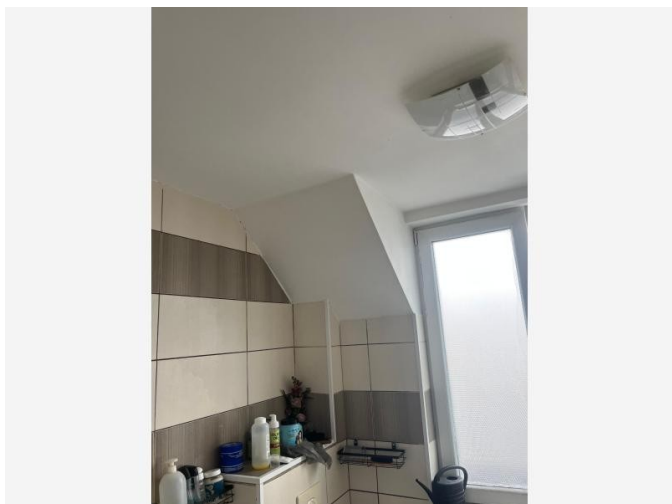
Vloer/muurtegels zijn in tact, deskundige kan geen uitspraak doen over de lijm (mogelijks asbesthoudend) onderliggend.

Wenst u uitsluitel? Dan is destructief onderzoek nodig.

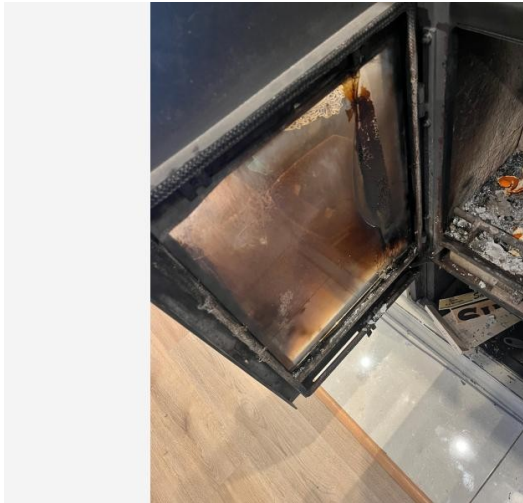
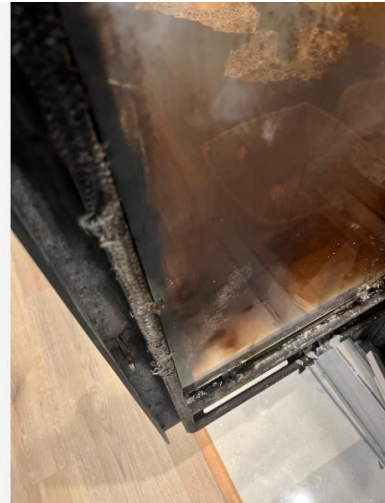
### Conclusie

Geen asbest

#	Type	Referentie	Resultaat
4.1	Puntmonster	MM2	Geen asbest

Beschrijving	kachelkoord uit asbestverdachte vezel
Omgeving	Binnen
Primaire drager	Ruimteverwarming
Bindmiddel van materiaal	Weinig of geen bindmiddel (textiel, bevolking, ...)
Gebondenheid op basis van bindmiddel	Niet-hechtgebonden
Hoeveelheid (lengte - omtrek - aantal)	• 1,20 m - 1,00 cm - 1 stuk
Totale oppervlakte	0,012 m <sup>2</sup>
Identificatiemethode	Vaststelling met monsternamen
Destructieve handeling voor identificatie	Nee
Opmerking	er werd geen staalgenomen om economische redenen opdrachtgever is er zich van bewust dat hierdoor de aanname van asbesthoudend geldt, tot tegendeel is bewezen

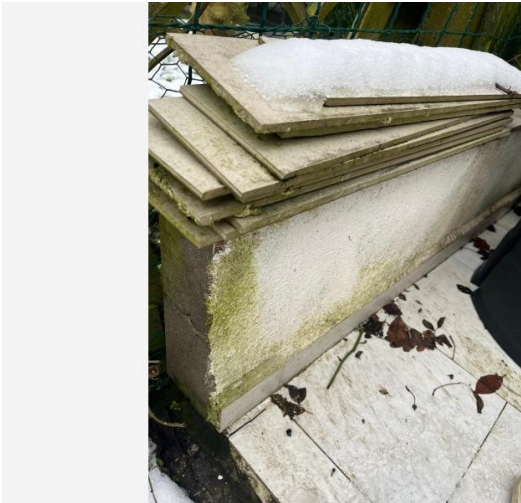
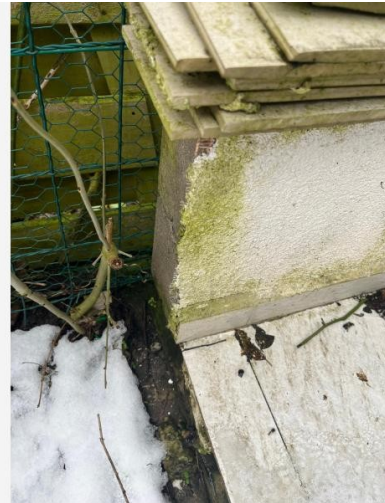
## Fiche 5: Cementbepleistering achtergevel

### Conclusie

Geen asbest

#	Type	Referentie	Resultaat
5.1	Puntmonster	MM3	Geen asbest

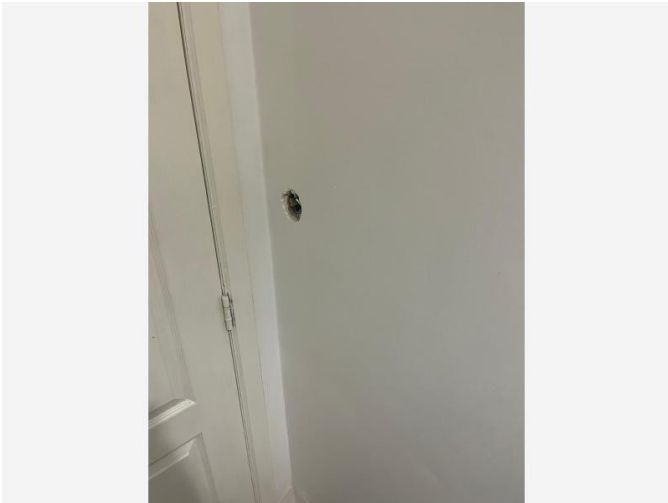
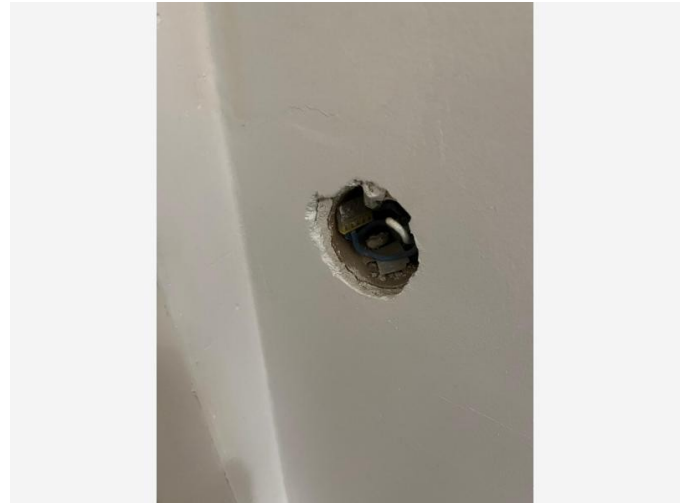
## Fiche 6: bepleistering op de muren

### Conclusie

Geen asbest

#	Type	Referentie	Resultaat
6.1	Mengmonster	MM1	Geen asbest
