# Asbestinventarisatetest

Antwerpsesteenweg 209, 2500 Lier

Attestnummer : **20230524-000025.001**

Uitgegeven op : **24.05.2023**

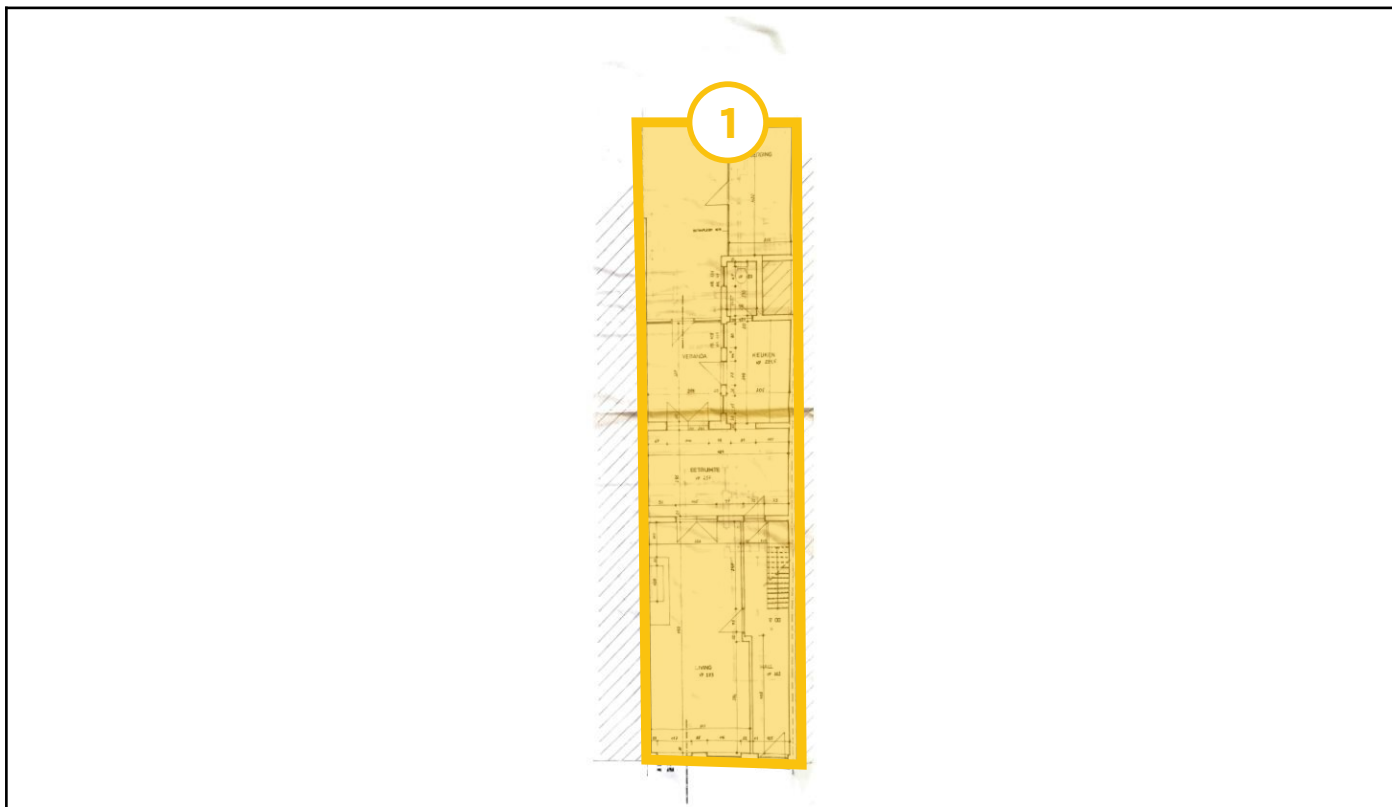
## Plan 1.1: Gelijkvloers

Beschrijving	Type	Actie
1. Gelijkvloers tot badkamer volledig vernieuwd 2018	Uitsluiting	-

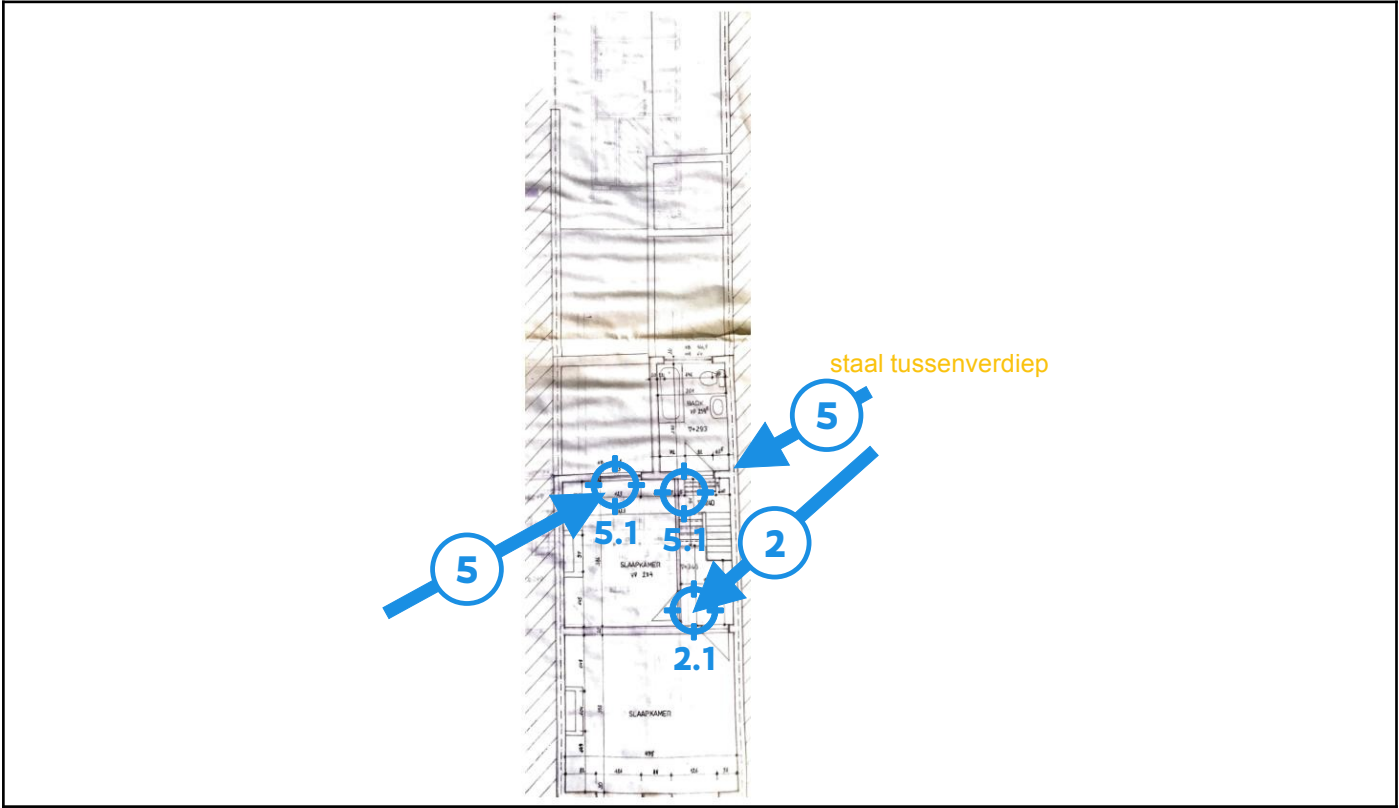
# Plan 1.2: 1ste verdieping

Beschrijving	Type	Actie
2. Pleister Plafond	Geen asbest	-
2.1 Code: 2	Puntmonster	-
5. Pleister Mengstaal Muur	Geen asbest	-
5.1 Code: 1	Mengmonster	-

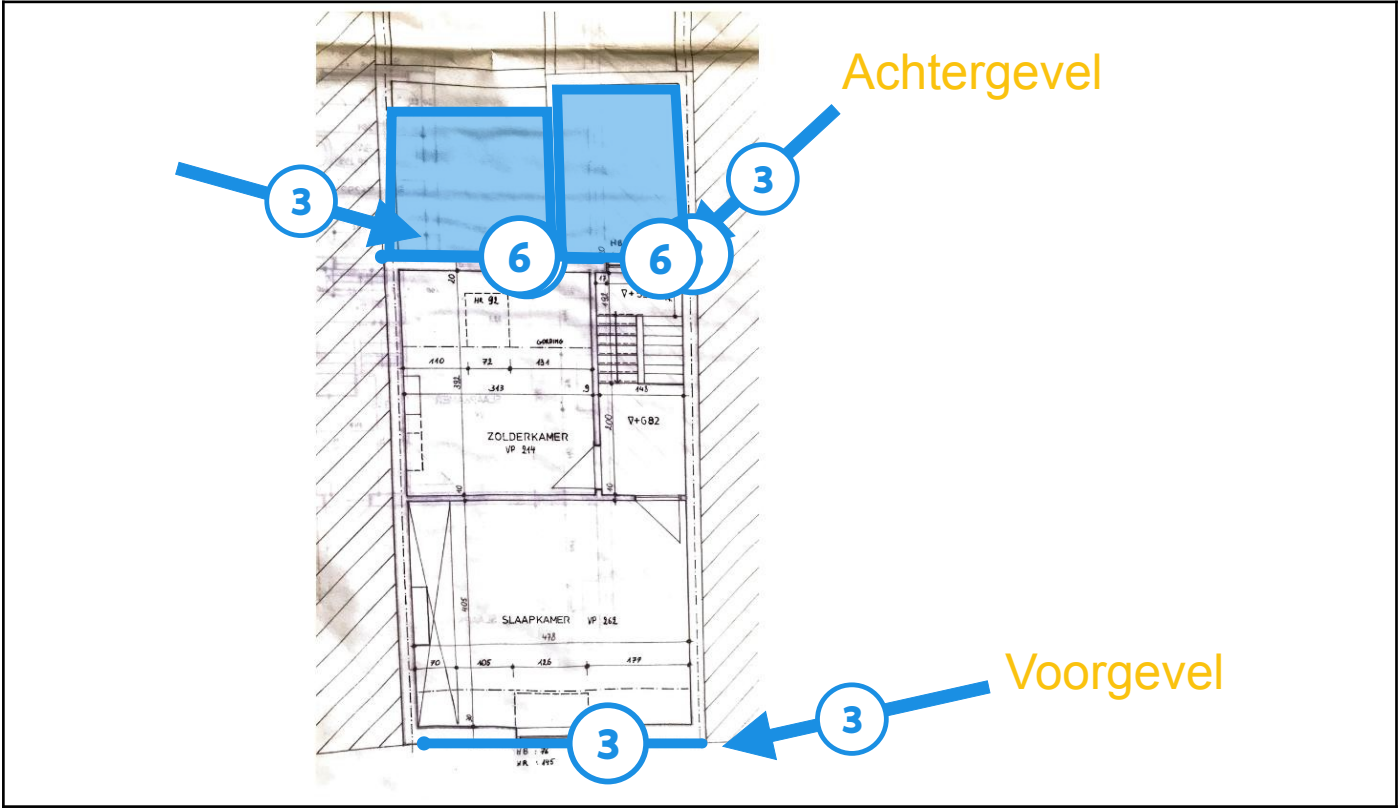
# Plan 1.3: 2de verdieping

Beschrijving	Type	Actie
3. Gevelpaneel	Geen asbest	-
6. Roofing	Geen asbest	-

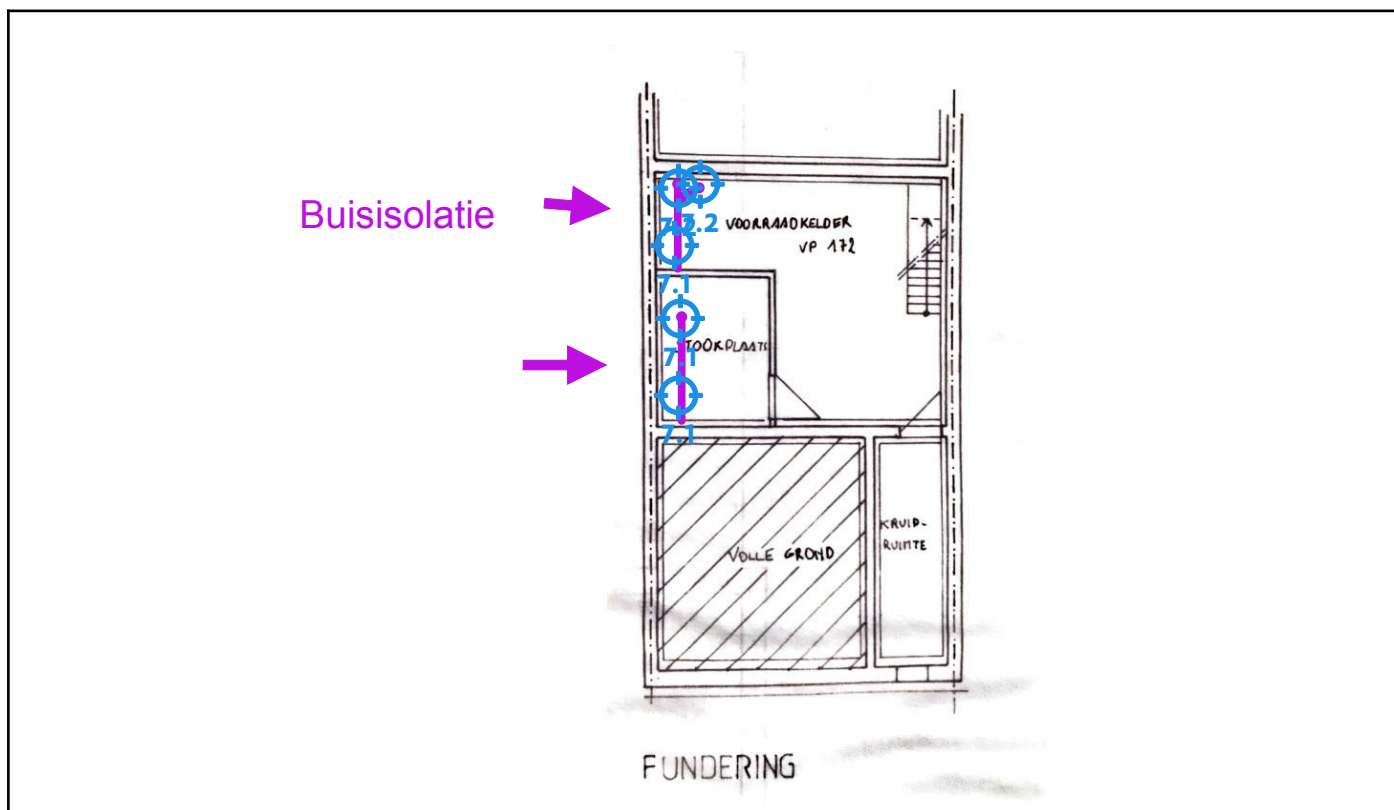
## Plan 1.4: Kelder

Beschrijving	Type	Actie
7. Buisisolatie	Geen asbest	-
7.1 Code: 4 recht stuk	Mengmonster	-
7.2 Code: 5 bocht	Mengmonster	-

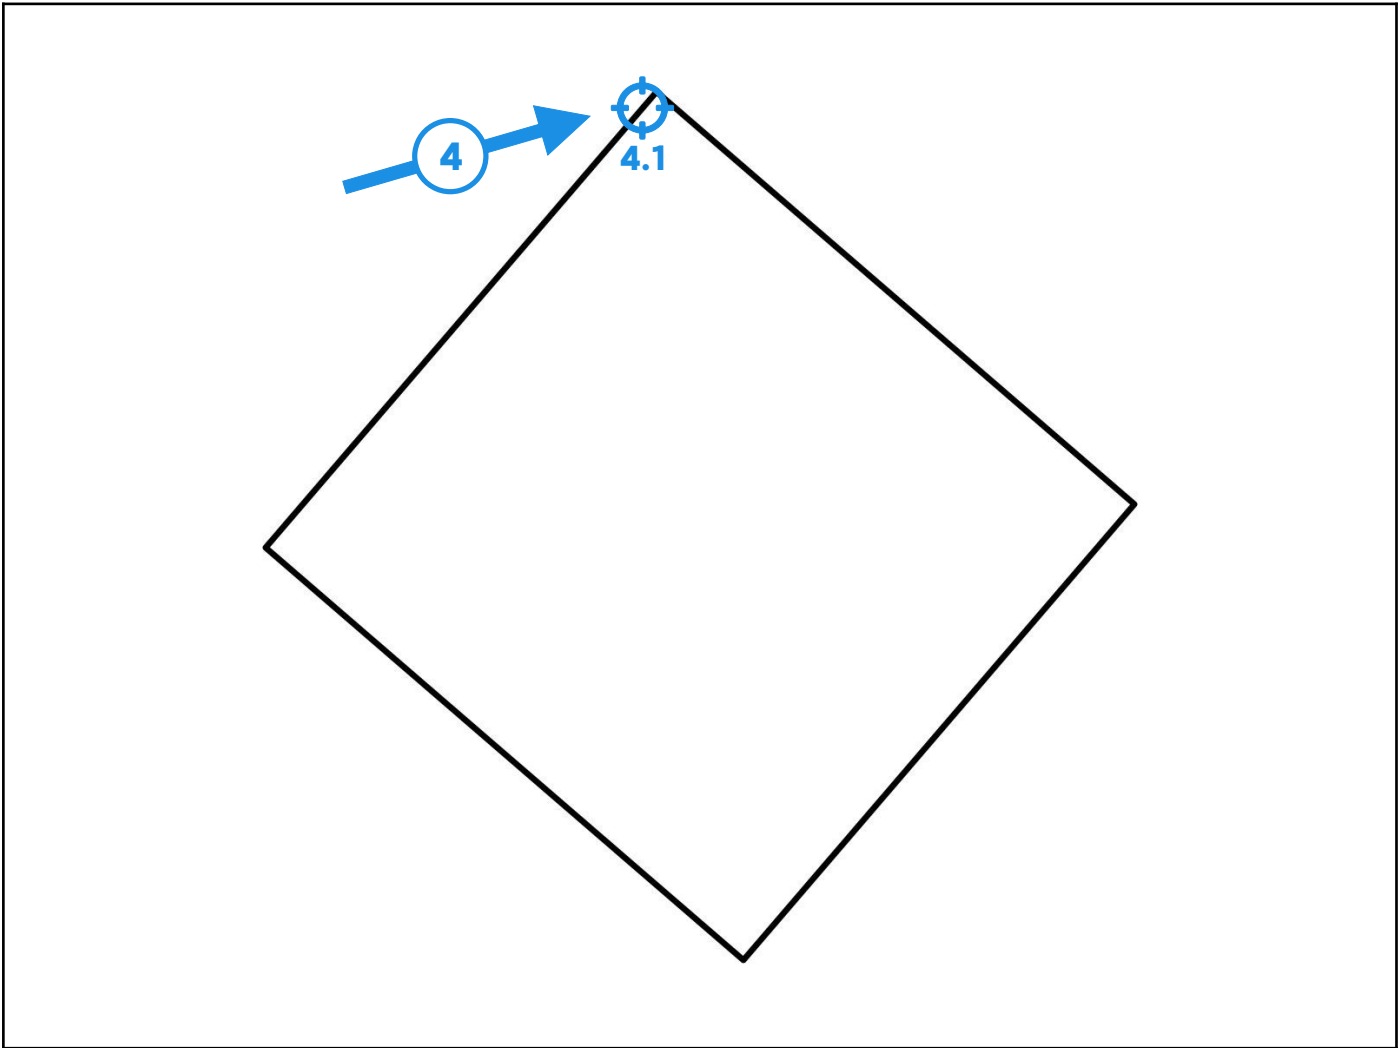
# Plan 2.1: Tuinhuis plan

Beschrijving	Type	Actie
4. Roofing Tuinhuis	Geen asbest	-
4.1 Code: 3	Puntmonster	-

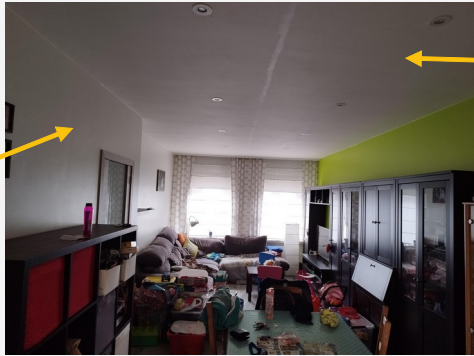
*Situeringsfoto*

### Uitgesloten van inspectie

**Bouwjaar:** 2018

*Constructies gebouwd vanaf 2001 moeten niet onderzocht worden*

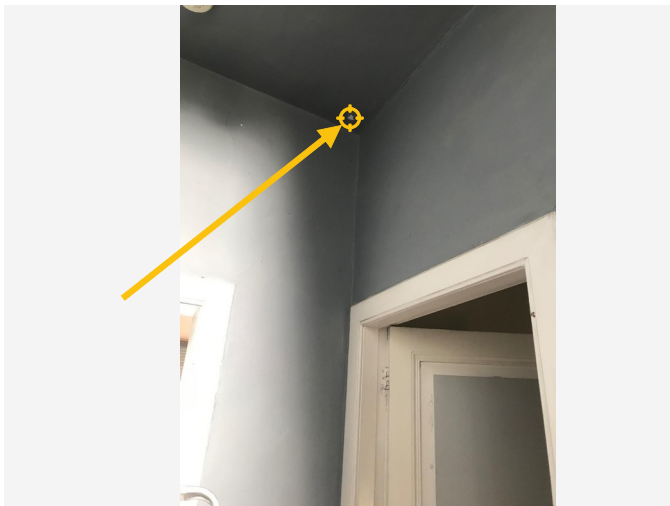
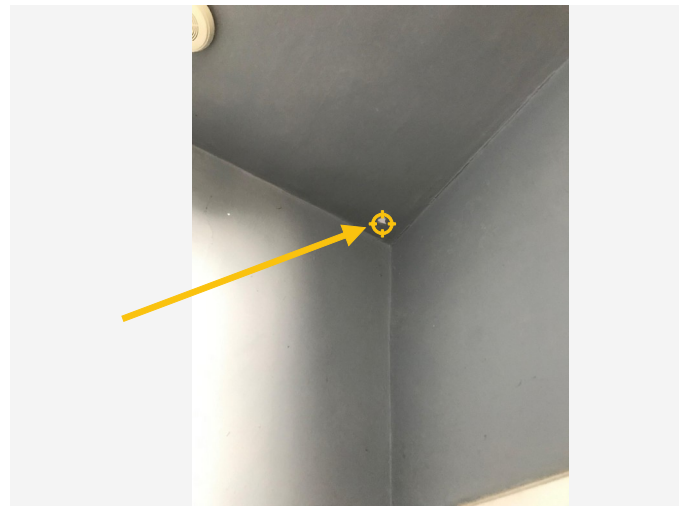
## Fiche 2: Pleister Plafond

Geen asbest

### Conclusie

#	Type	Referentie	Resultaat
2.1	Puntmonster	2	Geen asbest

Beschrijving	Pleister Plafond
Omgeving	Binnen
Primaire drager	Plafond
Bindmiddel van materiaal	Gips - kalk

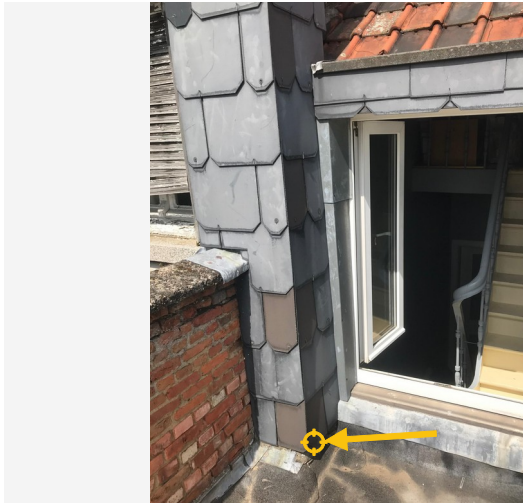
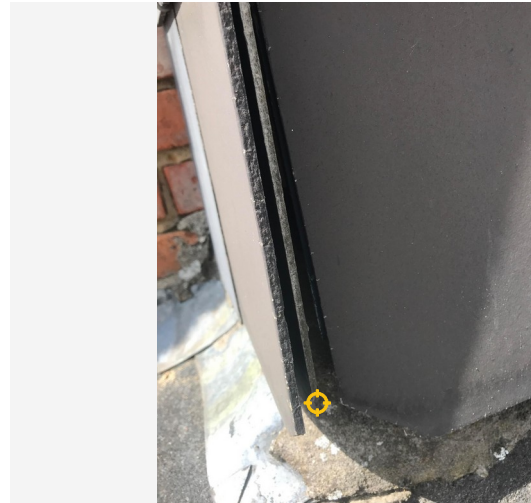
## Fiche 3: Gevelpaneel

Geen asbest

### Conclusie

#	Type	Referentie	Resultaat
3.1	Puntmonster	6	Geen asbest

Beschrijving	Gevelpaneel
Omgeving	Buiten
Primaire drager	Wand buitenschil
Bindmiddel van materiaal	Cement

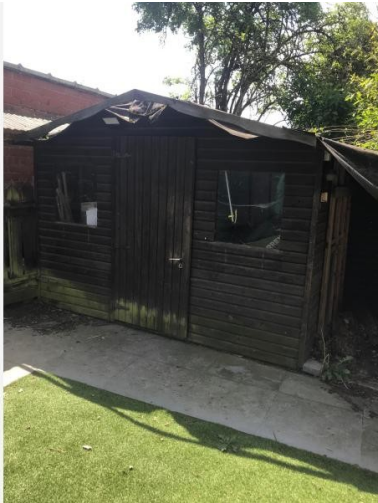
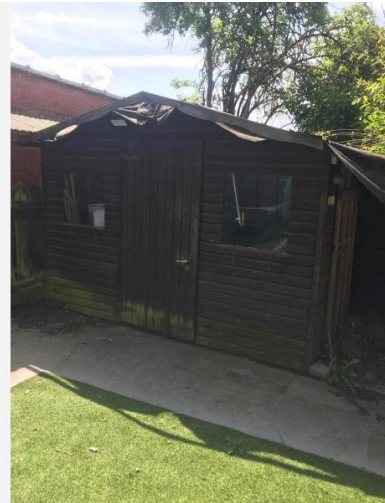
## Fiche 4: Roofing Tuinhuis

Geen asbest

### Conclusie

#	Type	Referentie	Resultaat
4.1	Puntmonster	3	Geen asbest

Beschrijving	Roofing Tuinhuis
Omgeving	Buiten
Primaire drager	Schuin dak
Bindmiddel van materiaal	Bitumen (roofing, teer, asfalt)

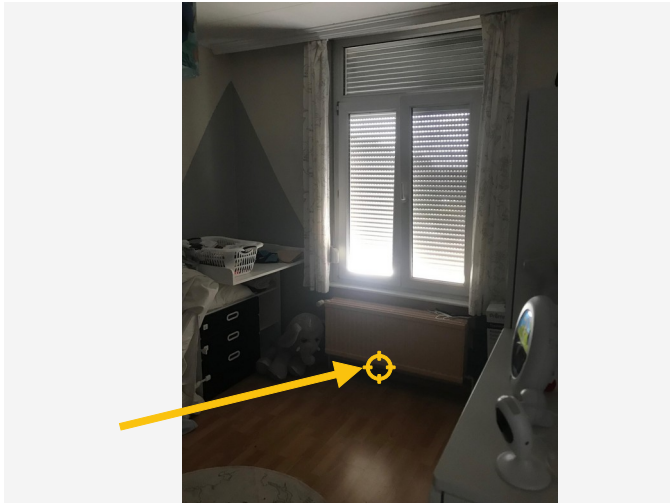
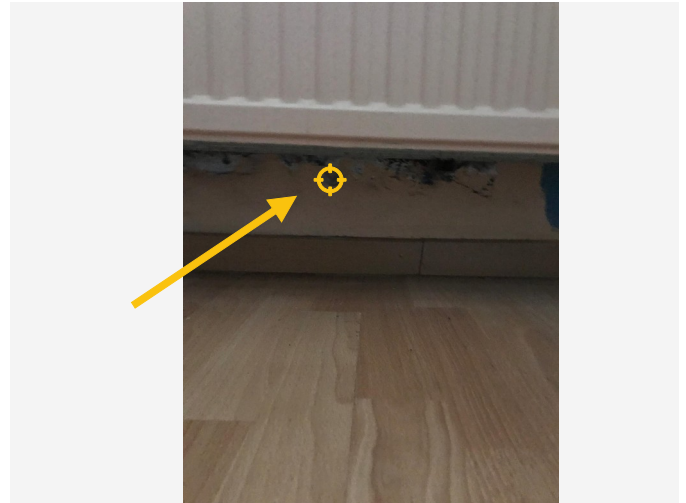
## Fiche 5: Pleister Mengstaal Muur

Geen asbest

### Conclusie

#	Type	Referentie	Resultaat
5.1	Mengmonster	1	Geen asbest

Beschrijving	Pleister Mengstaal Muur
Omgeving	Binnen
Primaire drager	Binnenwand
Bindmiddel van materiaal	Gips - kalk

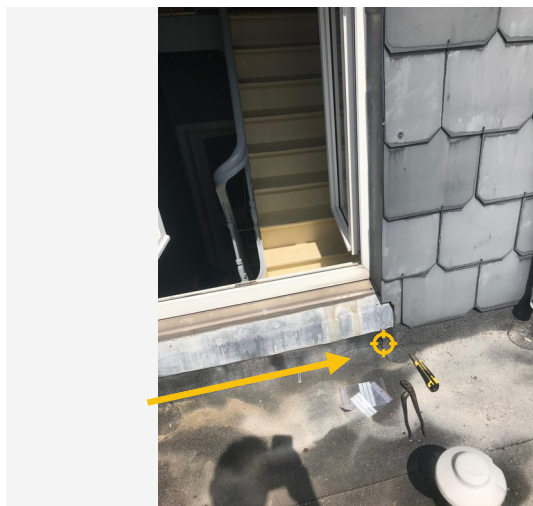
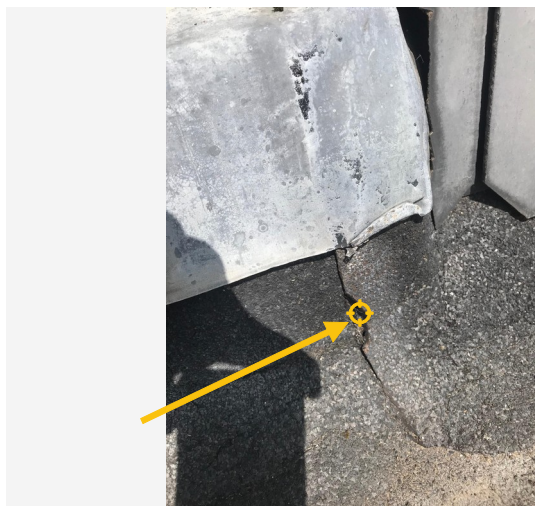
## Fiche 6: Roofing

Geen asbest

## Conclusie

#	Type	Referentie	Resultaat
6.1	Puntmonster	7	Geen asbest

Beschrijving	Roofing
Omgeving	Buiten
Primaire drager	Plat dak
Bindmiddel van materiaal	Bitumen (roofing, teer, asfalt)

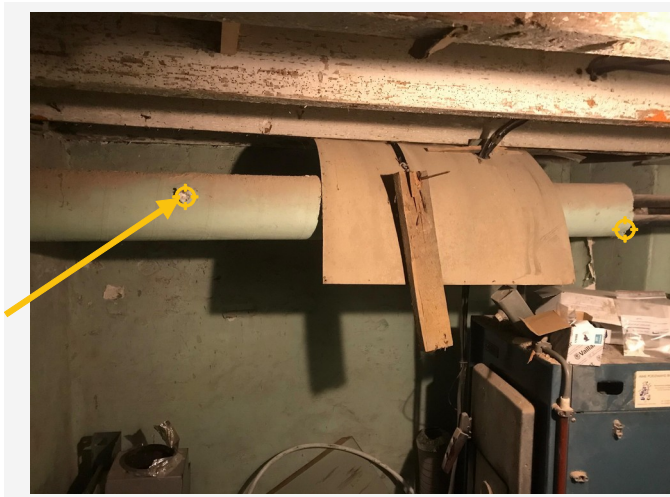
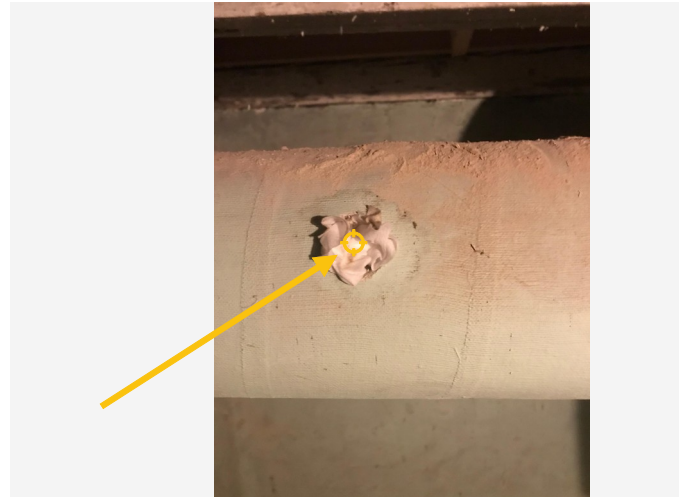
## Fiche 7: Buisisolatie

Geen asbest

### Conclusie

#	Type	Referentie	Resultaat
7.1	Mengmonster	4 recht stuk	Geen asbest
7.2	Mengmonster	5 bocht	Geen asbest

Beschrijving	Buisisolatie
Omgeving	Binnen
Primaire drager	HVAC infrastructuur en uitrusting
