# Asbestinventarisatattest

Neerijse steenweg 29, 3061 Bertem

Attestnummer : 20250417-000143.000

Uitgegeven op : 17.04.2025

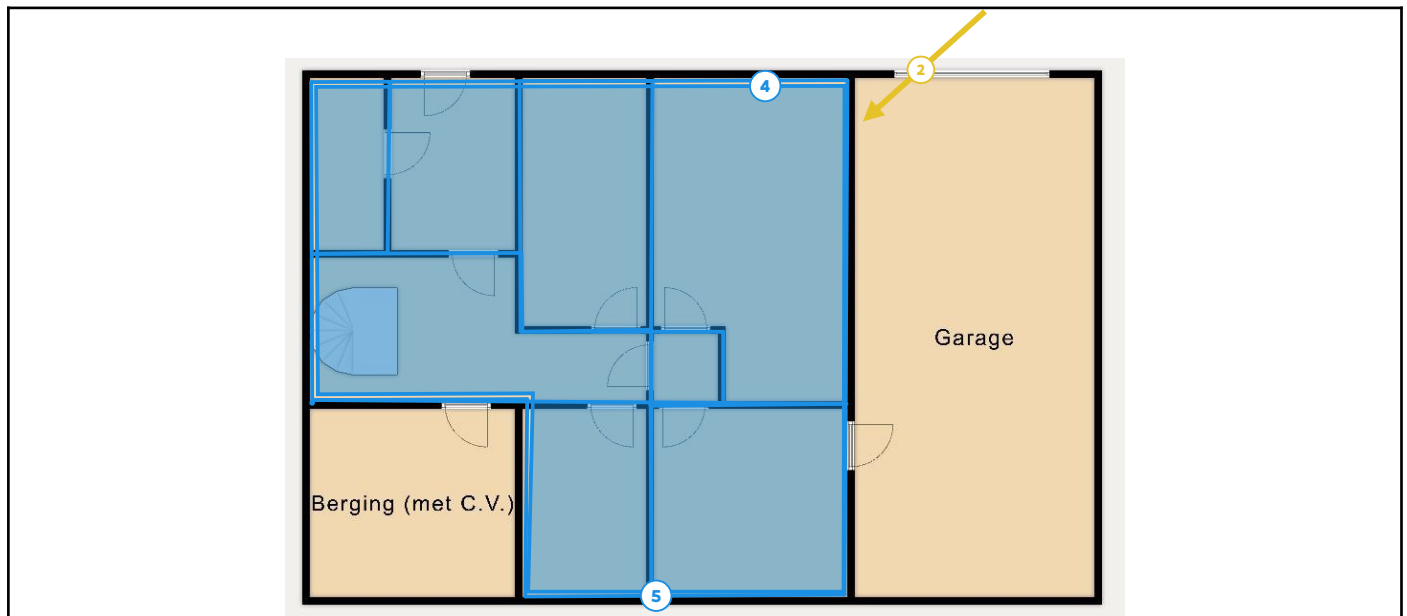
## Plan 1.4: Kelder/garage

Beschrijving	Type	Actie
2. Bakeliet toepassing elektriciteit	Asbestmateriaal	Zorgvuldig beheren
4. Pleisterwerk plafond	Geen asbest	-
5. Pleisterwerk binnenmuren	Geen asbest	-

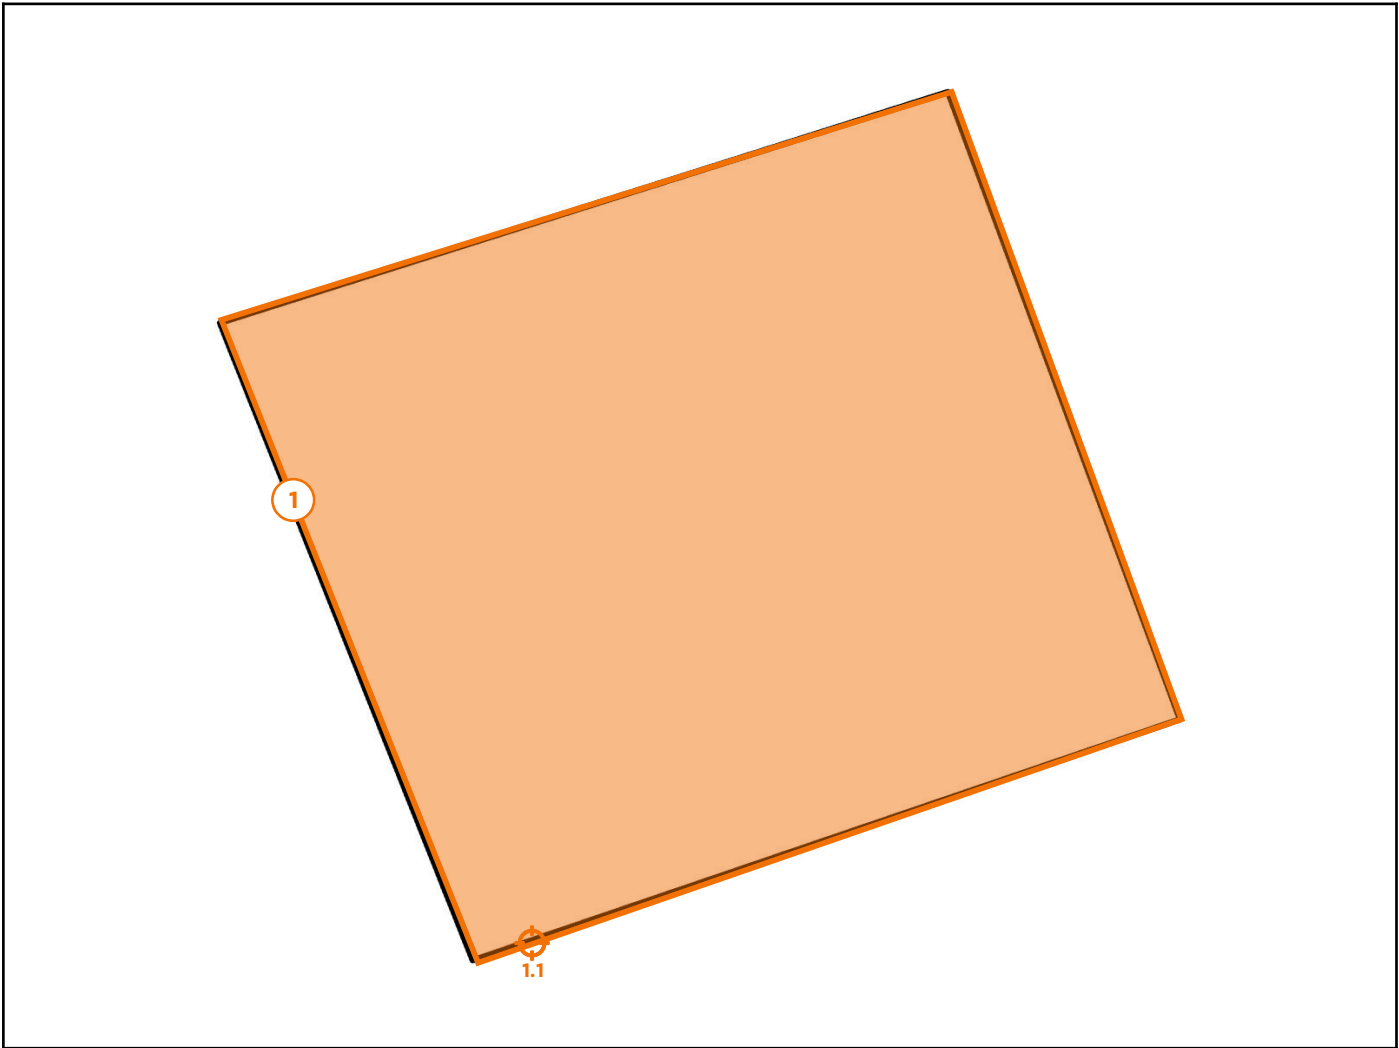
# Plan 2.1: Tuinhuis plan

Beschrijving	Type	Actie
1. Cementen golfplaten	Asbestmateriaal	Verwijderen
1.1 Code: P1	Puntmonster	-

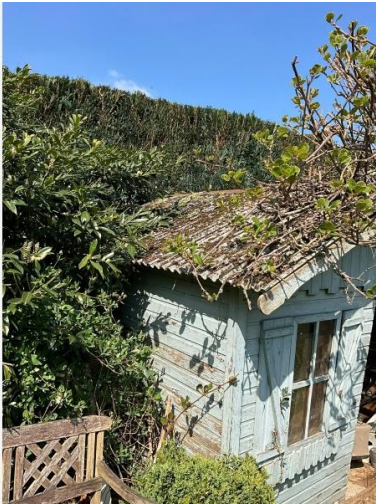
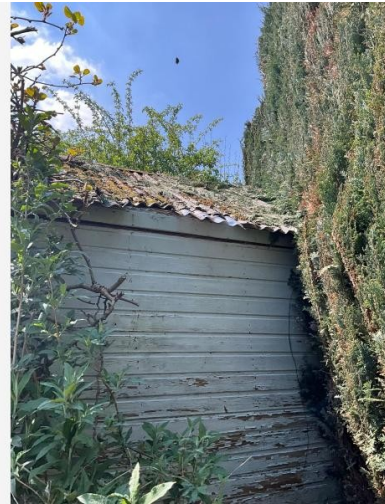
Het asbestmateriaal valt onder de mijlpaal van 2034.

Eindbeoordeling materiaalrisico	Verhoogd materiaalrisico en/of verhoogde kans op vezelvrijgave
---------------------------------	--

Gebondenheid	Categorie 1: hechtgebonden in oorsprong
Asbestsoort (vezeltype)	Alleen chrysotiel
Asbestconcentratie	Laag (< 50%)
Afschermingsgraad van het gehele materiaal	Geheel of deels (ook) vrij aan de binnenlucht
Toestand van het materiaal	Matig beschadigd, matig verweerd

#	Type	Referentie	Resultaat
1.1	Puntmonster	P1	Chrysotiel

Beschrijving	Cementen golfplaten
Omgeving	Grenst aan binnen- en buitenlucht
Primaire drager	Plat dak
Asbestmateriaal	Dak- en gevelbekleding - Golfplaat
Bindmiddel van asbestmateriaal	Cement
Gebondenheid op basis van bindmiddel	Hecht
Hoeveelheid (oppervlakte - aantal)	• 6,00 m <sup>2</sup> - 1 stuk
Totale oppervlakte	6,00 m <sup>2</sup>
Eenvoudig bereikbaar	Ja
Bevestigingswijze	• Geschroefd
Identificatiemethode	Vaststelling met monstername
Destructieve handeling voor identificatie	Nee
Opmerking	De vermelde oppervlaktes en volumes zijn een beredeneerde estimatie.

- Zorg voor een veilig beheer. Vermijd het beschadigen van het asbestmateriaal. Controleer de toestand jaarlijks op wijzigingen.
- Hemelwater dat afspoelt van asbestcement daken of gevels kan asbestdeeltjes bevatten. Gebruik het enkel voor gesloten circuits (bv. spoelen toiletten). Reinig na het vervangen van het dak of de gevel de dakgoten en regenwaterput of -ton om asbesthoudend sediment of slib te verwijderen

- Eenvoudige handelingen: mag via doe-het-zelf of door werknemer(s) met opleidingsattest eenvoudige handelingen  
Hechtgebonden buitentoepassing die u zelf mag verwijderen of via aannemer met EH opleiding, golfplaten dienen in 1 geheel verwijderd te worden, zonder te breken. Draag hierbij de nodige beschermingsmiddelen (FFP3 mondk masker, wegwerpovertal klasse 5/6 en handschoenen)

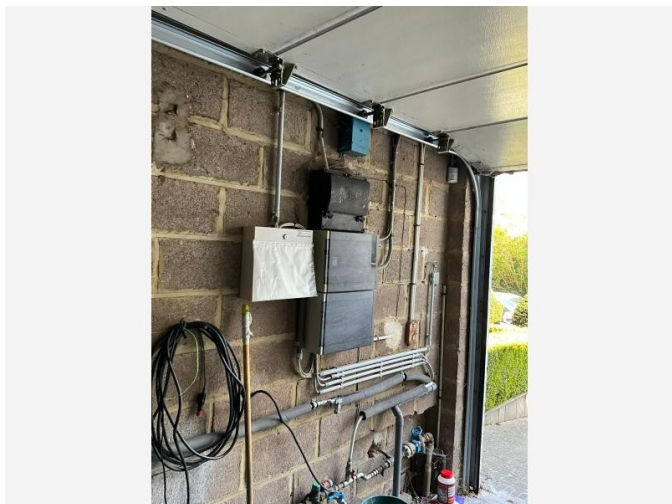
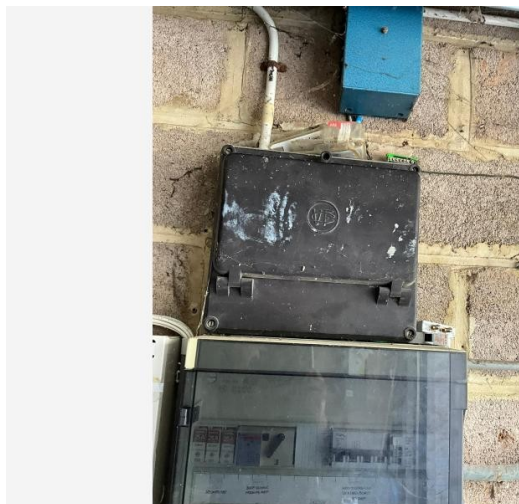
Het asbestmateriaal valt onder de mijlpaal van 2040.

Eindbeoordeling materiaalrisico	Laag materiaalrisico en/of verlaagde kans op vezelvrijgave
---------------------------------	--

Gebondenheid	Categorie 1: hechtgebonden in oorsprong
Asbestsoort (vezeltype)	Crocidoliet aanwezig
Asbestconcentratie	Laag (< 50%)
Afschermingsgraad van het gehele materiaal	Geheel of deels (ook) vrij aan de binnenlucht
Toestand van het materiaal	Onbeschadigd, niet verweerd

Beschrijving	Bakeliet toepassing elektriciteit
Omgeving	Binnen
Primaire drager	Communicatie en elektrische infrastructuur en uitrusting
Asbestmateriaal	Plaat, paneel, tablet - Type Bakeliet
Bindmiddel van asbestmateriaal	Kunststof of -hars
Gebondenheid op basis van bindmiddel	Hecht
Hoeveelheid (oppervlakte - dikte - aantal)	• 0,20 m <sup>2</sup> - 5,00 cm - 1 stuk
Totaal volume	0,01 m <sup>3</sup>
Eenvoudig bereikbaar	Ja
Bevestigingswijze	• Geschroefd
Identificatiemethode	Vaststelling zonder monsternamen
Destructieve handeling voor identificatie	Nee
Opmerking	Betreft de (zwarte) bakeliet zekeringskast.

- Zorg voor een veilig beheer. Vermijd het beschadigen van het asbestmateriaal. Controleer de toestand jaarlijks op wijzigingen.

- Eenvoudige handelingen: mag via doe-het-zelf of door werknemer(s) met opleidingsattest eenvoudige handelingen  
Hechtgebonden toepassing die kan worden losgeschroefd en in 1 geheel kan worden verwijderd.

Bakeliet zekeringen en verdeelkasten zijn asbestverdacht en kunnen best als dusdanig behandeld worden. Ze kunnen door een particulier of aannemer zelf verwijderd worden mits het nemen van de nodige voorzorgsmaatregelen. (FFP3 mondkap, handschoenen, wegwerpovertal cat 3 type 5/6).

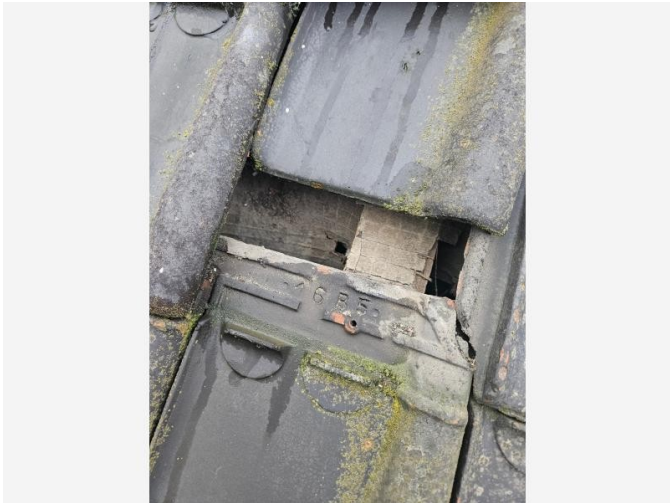
Tijdens het onderzoek en de controle van het onderdak hebben we vastgesteld dat het uit een niet-asbestverdacht doek/zeil bestaat.

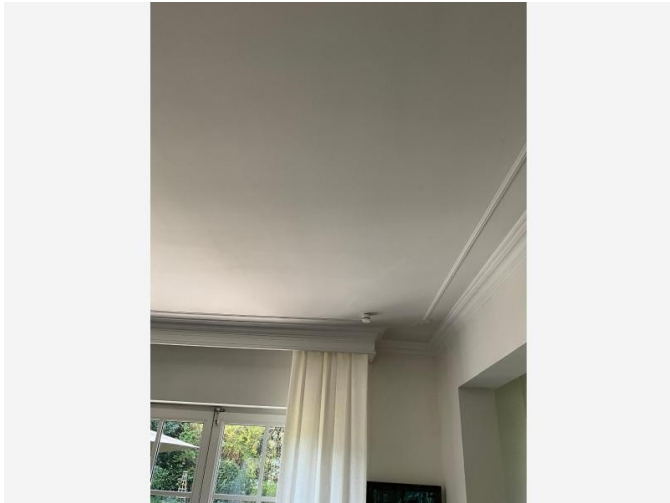
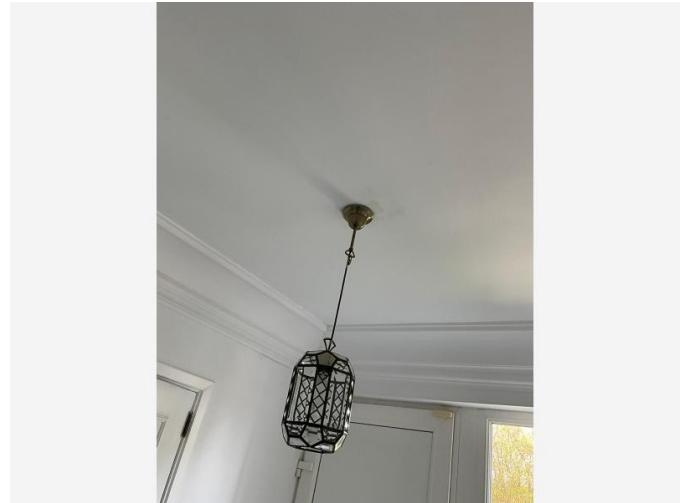
## Fiche 4: Pleisterwerk plafond

Geen asbest

#	Type	Referentie	Resultaat
4.1	Mengmonster	MM 2	Geen asbest

Beschrijving	Pleisterwerk plafond
Omgeving	Binnen
Primaire drager	Plafond
Bindmiddel van materiaal	Gips - kalk
Gebondenheid op basis van bindmiddel	Niet-hechtgebonden
Hoeveelheid (oppervlakte - dikte - aantal)	• 160,00 m <sup>2</sup> - 1,00 cm - 1 stuk
Totaal volume	1,60 m <sup>3</sup>
Identificatiemethode	Vaststelling met monstername
Destructieve handeling voor identificatie	Nee
Opmerking	<p>Volgens het inspectieprotocol is een monstername van het pleisterwerk verplicht om dit te identificeren als niet-asbesthoudend.</p> <p>De vermelde oppervlaktes en volumes zijn een beredeneerde estimatie. Er is geen pleisterwerk in de garage en berging (met technische installatie). Het verdiep is afgewerkt met een verlaagd plafond van gyproc.</p>

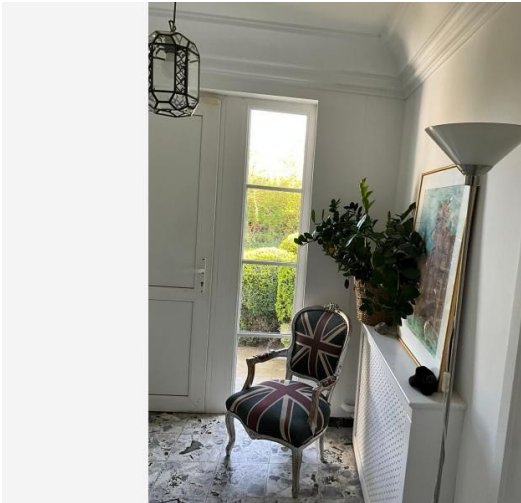
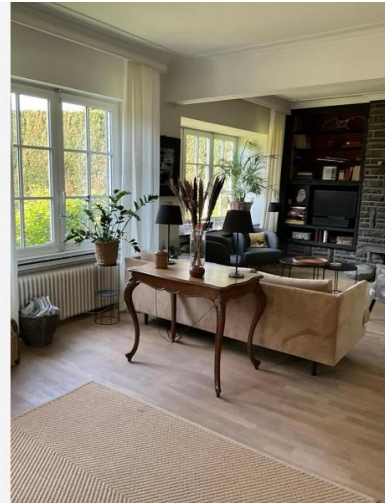
## Fiche 5: Pleisterwerk binnenmuren

Geen asbest

#	Type	Referentie	Resultaat
5.1	Mengmonster	MM 1	Geen asbest

Beschrijving	Pleisterwerk binnenmuren
Omgeving	Binnen
Primaire drager	Binnenwand
Bindmiddel van materiaal	Gips - kalk
Gebondenheid op basis van bindmiddel	Niet-hechtgebonden
Hoeveelheid (oppervlakte - dikte - aantal)	• 480,00 m <sup>2</sup> - 1,00 cm - 1 stuk
Totaal volume	4,80 m <sup>3</sup>
Identificatiemethode	Vaststelling met monstername
Destructieve handeling voor identificatie	Nee
Opmerking	<p>Volgens het inspectieprotocol is een monstername van het pleisterwerk verplicht om dit te identificeren als niet-asbesthoudend.</p> <p>De vermelde oppervlaktes en volumes zijn een beredeneerde estimatie. De garage en berging (met technische installatie) heeft geen pleisterwerk. De badkamer is volledig betegeld.</p>

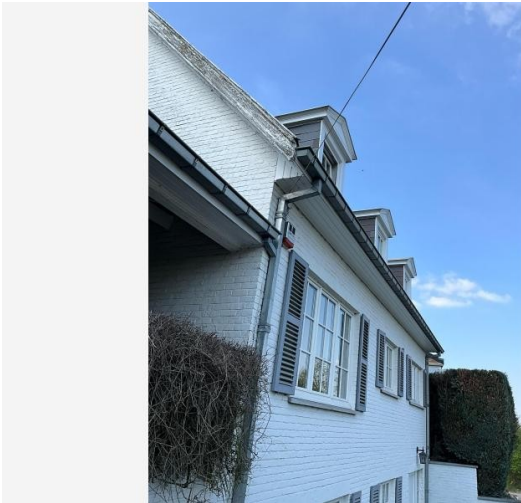
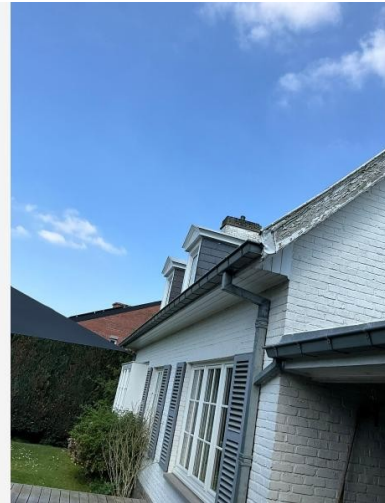
## Fiche 6: Leien zijgevel

Geen asbest

#	Type	Referentie	Resultaat
6.1	Puntmonster	1	Geen asbest

Beschrijving	Leien zijgevel
Omgeving	Buiten
Primaire drager	Wand buitenschil
Bindmiddel van materiaal	Cement
Gebondenheid op basis van bindmiddel	Hecht
Hoeveelheid (oppervlakte - aantal)	• 0,50 m <sup>2</sup> - 10 stuks
Totale oppervlakte	5,00 m <sup>2</sup>
Identificatiemethode	Vaststelling met monstername
Destructieve handeling voor identificatie	Nee
