Asbestinventarisatetest

Smeerhout 6, 1501 Halle

Attestnummer : 20250501-000013.000

Niet-asbestveilig

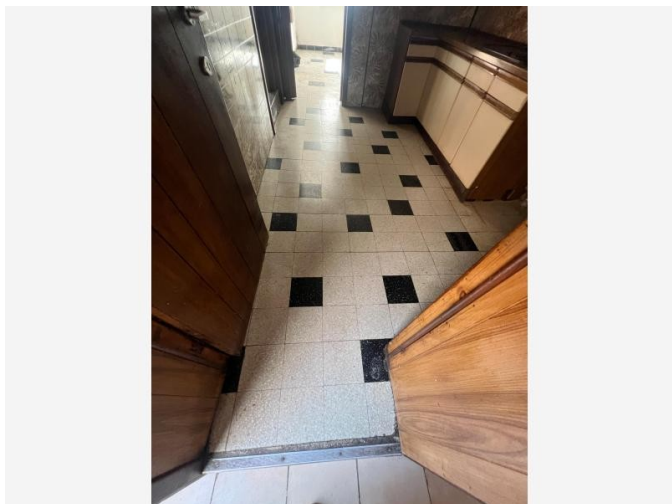
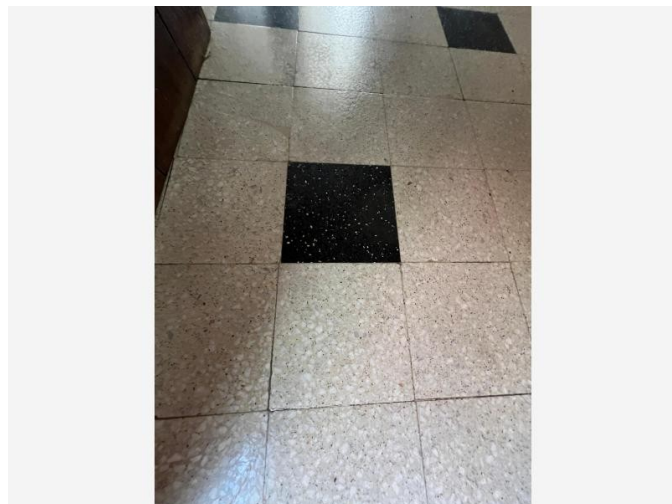
Eindbeoordeling materiaalrisico	Verhoogd materiaalrisico en/of verhoogde kans op vezelvrijgave
---------------------------------	--

Gebondenheid	Categorie 1: hechtgebonden in oorsprong
Asbestsoort (vezeltype)	Crocidoliet aanwezig
Asbestconcentratie	Laag (< 50%)
Afschermingsgraad van het gehele materiaal	Geheel of deels (ook) vrij aan de binnenlucht
Toestand van het materiaal	Licht beschadigd, licht verweerd. Intact calciumsilicaatmateriaal of categorie III 'gebondenheid'

Beschrijving	Vloertegels gelijkvloers
Omgeving	Binnen
Primaire drager	Vloer
Asbestmateriaal	Prefab - afwerking - Tegel
Bindmiddel van asbestmateriaal	Cement
Gebondenheid op basis van bindmiddel	Hecht
Hoeveelheid (oppervlakte - dikte - aantal)	• 44,00 m ² - 2,00 cm - 1 stuk
Totaal volume	0,88 m ³
Eenvoudig bereikbaar	Ja
Bevestigingswijze	• Verlijmd, ingegoten, versmeerd
Identificatiemethode	Vaststelling zonder monstername
Destructieve handeling voor identificatie	Nee

Verwijderen

- Zorg voor een veilig beheer. Vermijd het beschadigen van het asbestmateriaal. Controleer de toestand jaarlijks op wijzigingen.
- Voer bijkomende staalname(s) uit.

- Eenvoudige handelingen: mag via doe-het-zelf of door werknemer(s) met opleidingsattest eenvoudige handelingen
De toepassing mag zelf verwijderd worden onder de voorwaarden terug te vinden op:
<https://ovam.vlaanderen.be/wie-mag-wat-verwijderen>

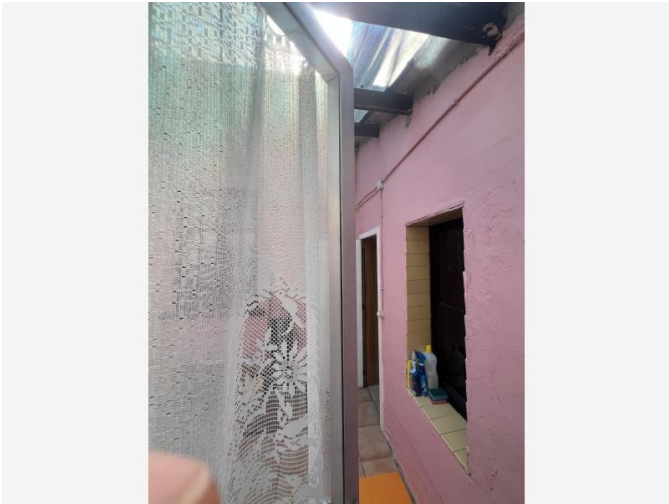
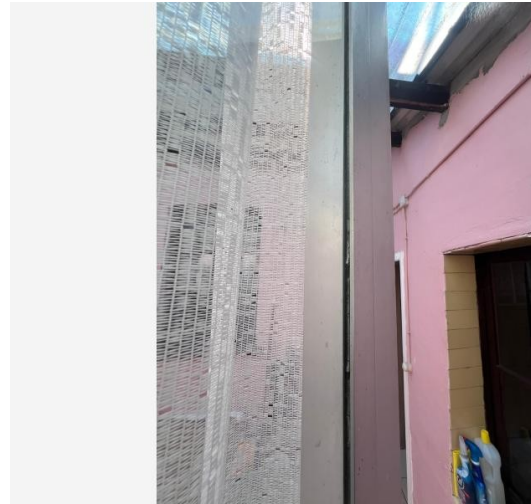
Eindbeoordeling materiaalrisico	Verhoogd materiaalrisico en/of verhoogde kans op vezelvrijgave
---------------------------------	--

Gebondenheid	Categorie 1: hechtgebonden in oorsprong
Asbestsoort (vezeltype)	Alleen chrysotiel
Asbestconcentratie	Laag (< 50%)
Afschermingsgraad van het gehele materiaal	Geheel of deels vrij aan de buitenlucht
Toestand van het materiaal	Matig beschadigd, matig verweerd

#	Type	Referentie	Resultaat
2.1	Puntmonster	06	Chrysotiel

Beschrijving	Kit tussen kader en raam
Omgeving	Grenst aan binnen- en buitenlucht
Primaire drager	Wandopening verticaal (raam, deur, ...)
Asbestmateriaal	In-situ afwerkingslagen - Pasta, stopverf, voegsel, stopsel, vulsel, mastiek, kitten, ...
Bindmiddel van asbestmateriaal	Kitten, mastiek, pasta
Gebondenheid op basis van bindmiddel	Hecht
Hoeveelheid (gewicht - aantal)	<ul style="list-style-type: none">• 0,10 kg - 4 stuks
Totaal gewicht	0,40 kg
Eenvoudig bereikbaar	Ja
Bevestigingswijze	<ul style="list-style-type: none">• Verlijmd, ingegoten, versmeerd
Identificatiemethode	Vaststelling met monstername
Destructieve handeling voor identificatie	Nee

Verwijderen

- Zorg voor een veilig beheer. Vermijd het beschadigen van het asbestmateriaal. Controleer de toestand jaarlijks op wijzigingen.

- Eenvoudige handelingen: mag via doe-het-zelf of door werknemer(s) met opleidingsattest eenvoudige handelingen
De toepassing mag zelf verwijderd worden onder de voorwaarden terug te vinden op:
<https://ovam.vlaanderen.be/wie-mag-wat-verwijderen>

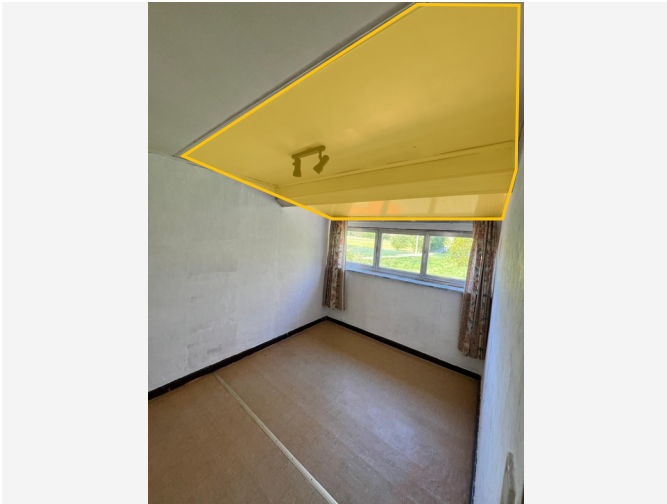
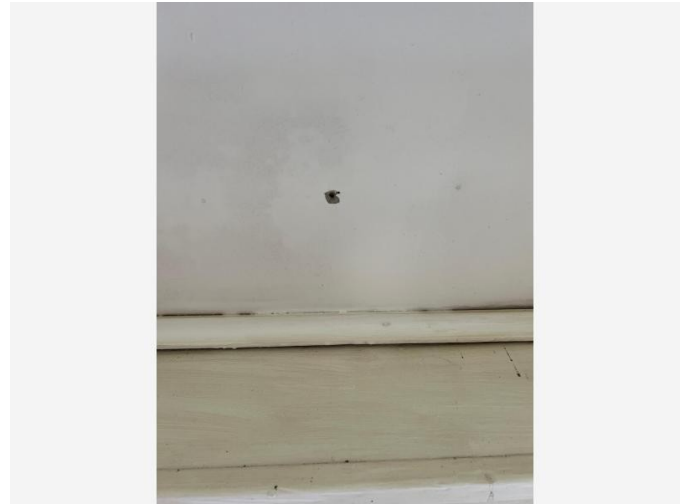
Eindbeoordeling materiaalisico	Laag materiaalisico en/of verlaagde kans op vezelvrijgave
--------------------------------	---

Gebondenheid	Categorie 1: hechtgebonden in oorsprong
Asbestsoort (vezeltype)	Alleen chrysotiel
Asbestconcentratie	Laag (< 50%)
Afschermingsgraad van het gehele materiaal	Geheel of deels (ook) vrij aan de binnenlucht
Toestand van het materiaal	Licht beschadigd, licht verweerd. Intact calciumsilicaatmateriaal of categorie III 'gebondenheid'

#	Type	Referentie	Resultaat
3.1	Puntmonster	02	Chrysotiel

Beschrijving	Platen plafond +1
Omgeving	Binnen
Primaire drager	Plafond
Asbestmateriaal	Plaat, paneel, tablet - Generiek
Bindmiddel van asbestmateriaal	Cement
Gebondenheid op basis van bindmiddel	Hecht
Hoeveelheid (oppervlakte - dikte - aantal)	• 8,00 m ² - 1,00 cm - 1 stuk
Totaal volume	0,08 m ³
Eenvoudig bereikbaar	Ja
Bevestigingswijze	• Geschroefd
Identificatiemethode	Vaststelling met monstername
Destructieve handeling voor identificatie	Nee

Zorgvuldig beheren

- Zorg voor een veilig beheer. Vermijd het beschadigen van het asbestmateriaal. Controleer de toestand jaarlijks op wijzigingen.

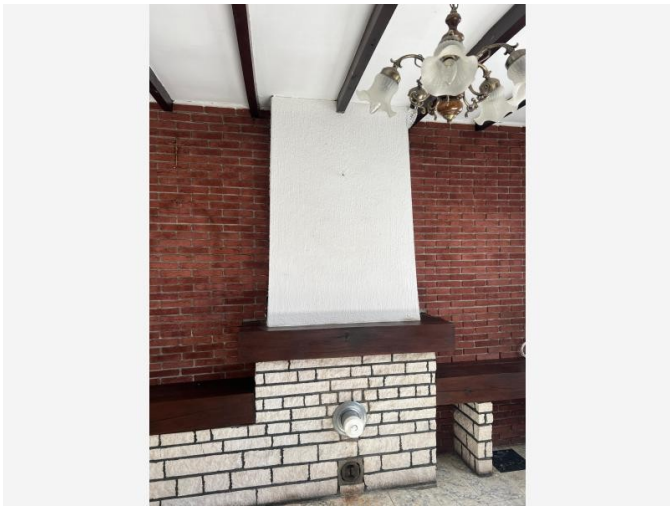
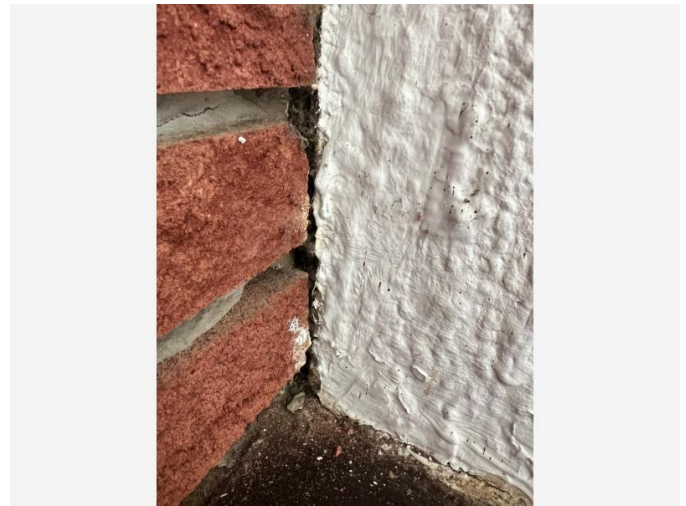
Eindbeoordeling materiaalrisico	Laag materiaalrisico en/of verlaagde kans op vezelvrijgave
---------------------------------	--

Gebondenheid	Categorie 1: hechtgebonden in oorsprong
Asbestsoort (vezeltype)	Crocidoliet aanwezig
Asbestconcentratie	Laag (< 50%)
Afschermingsgraad van het gehele materiaal	Niet stootvaste afscherming
Toestand van het materiaal	Licht beschadigd, licht verweerd. Intact calciumsilicaatmateriaal of categorie III 'gebondenheid'

Beschrijving	Platen schouw
Omgeving	Binnen
Primaire drager	Ruimteverwarming
Asbestmateriaal	Plaat, paneel, tablet - Generiek
Bindmiddel van asbestmateriaal	Cement
Gebondenheid op basis van bindmiddel	Hecht
Hoeveelheid (oppervlakte - dikte - aantal)	• 8,00 m ² - 1,00 cm - 1 stuk
Totaal volume	0,08 m ³
Eenvoudig bereikbaar	Ja
Bevestigingswijze	<ul style="list-style-type: none">• Geklemd• Onbekend
Identificatiemethode	Vaststelling zonder monstername
Destructieve handeling voor identificatie	Nee

Zorgvuldig beheren

- Zorg voor een veilig beheer. Vermijd het beschadigen van het asbestmateriaal. Controleer de toestand jaarlijks op wijzigingen.
- Voer bijkomende staalname(s) uit.

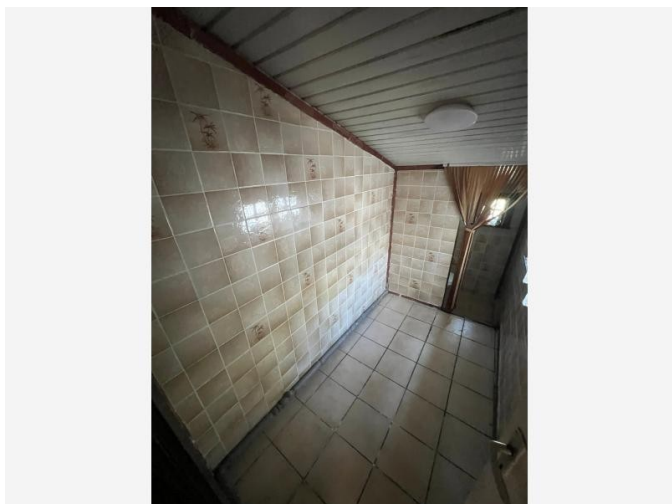
Tegellijm kan mogelijk asbesthoudend zijn. Deze kon niet bemonsterd worden in het kader van het niet-destructief onderzoek. Indien bij renovatie of werken deze tegellijmlaag bloot komt te liggen, is het aangeraden de lijmlaag te bemonsteren.

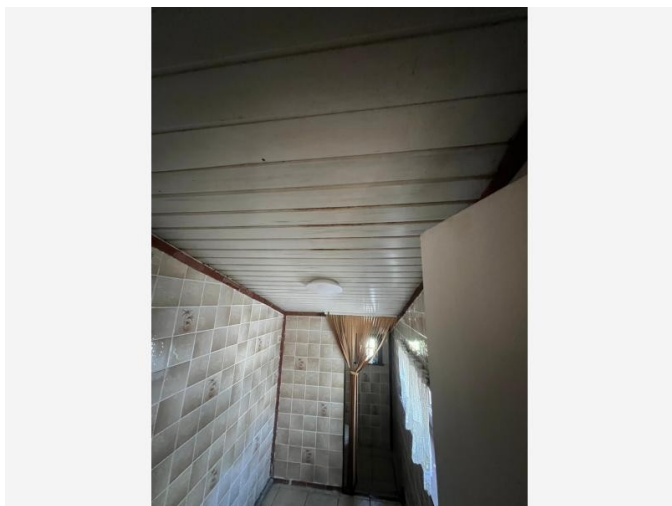
Valse plafonds in heel de woning.

Met uitzondering van de valse plafond (zie fiche platen plafond +1) bestaan de plafonds uit hout, houten planchetten of plastieken planchetten.

In kelder baksteen en zolder is bezet met harde isolatieplaten

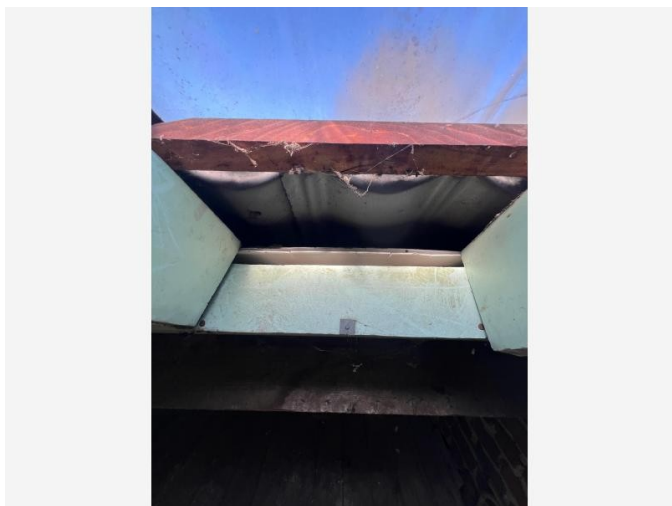
geen asbesthoudend onderdak aanwezig

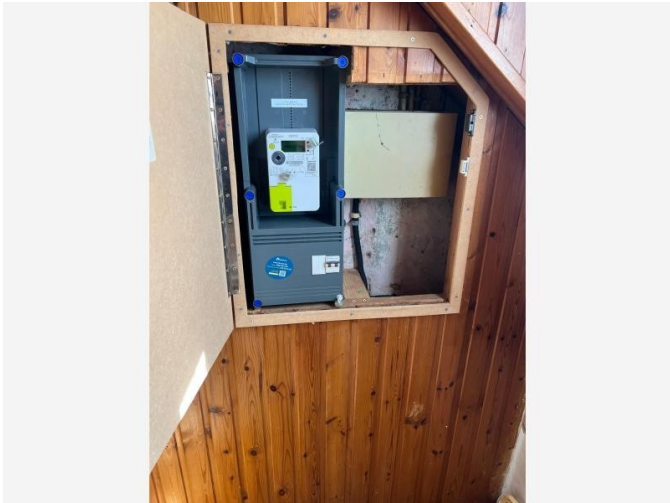
Digitale teller daterende van na 2001

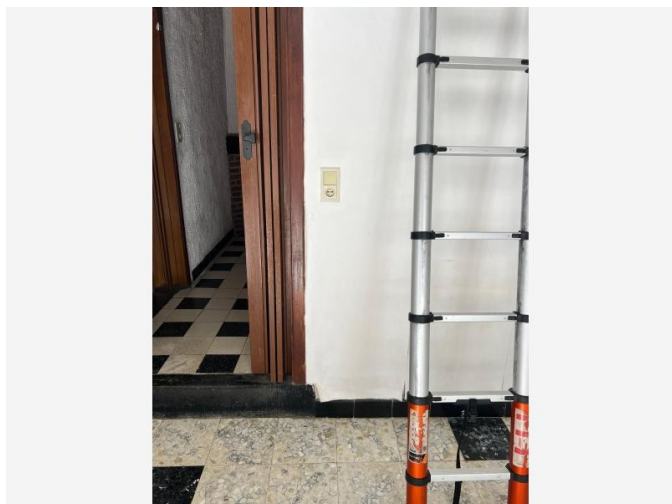
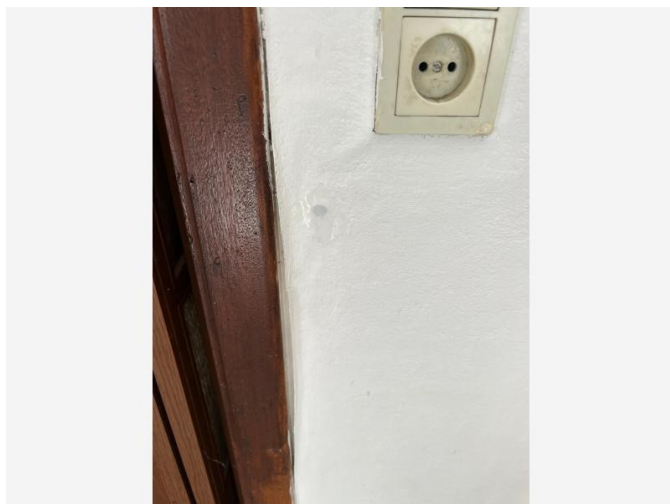
Fiche 9: Pleisterwerk muur

Geen asbest

#	Type	Referentie	Resultaat
9.1	Mengmonster	01	Geen asbest

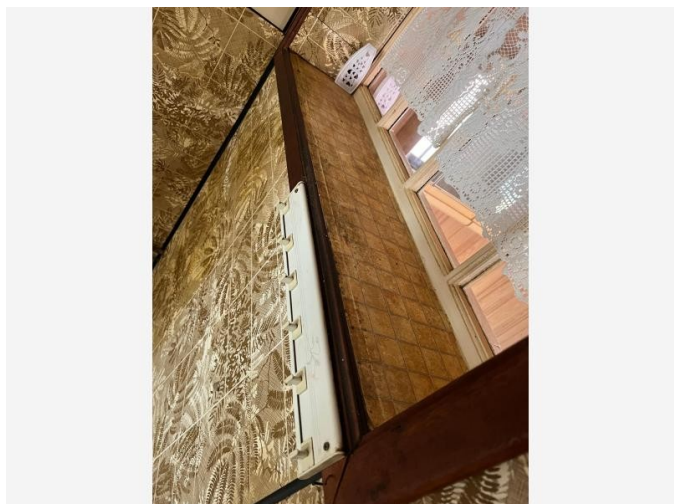
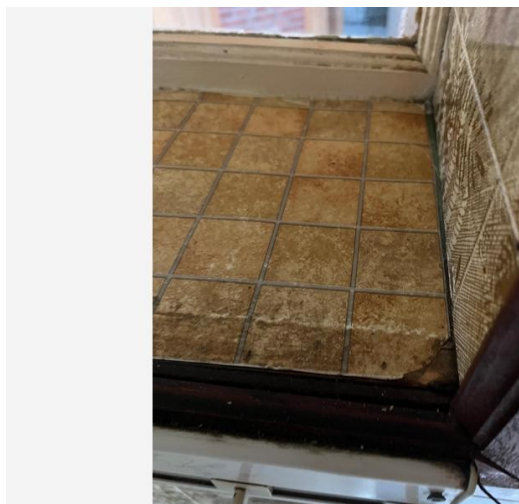
Fiche 10: Zeil vensterbank keuken

Geen asbest

#	Type	Referentie	Resultaat
10.1	Puntmonster	05	Geen asbest

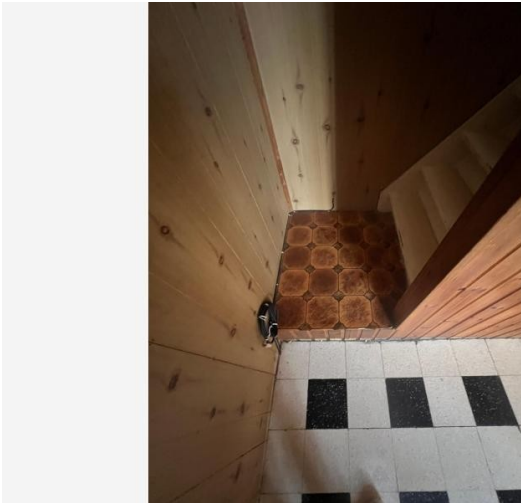
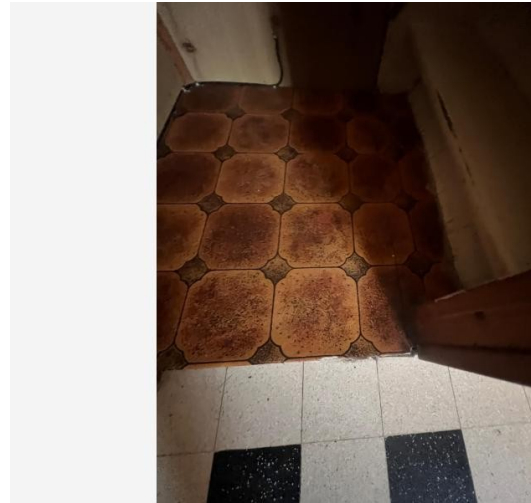
Fiche 11: Vloerzeil trap

Geen asbest

#	Type	Referentie	Resultaat
11.1	Puntmonster	04	Geen asbest

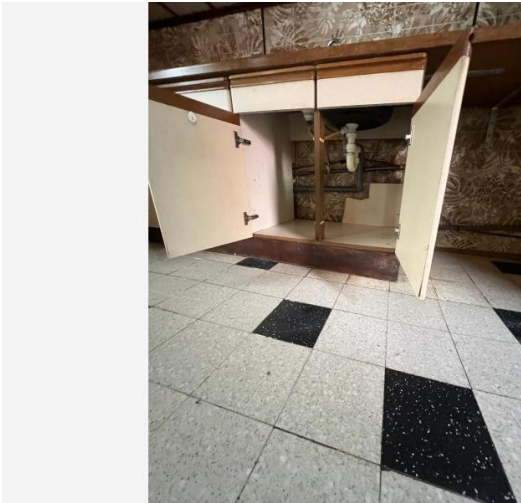
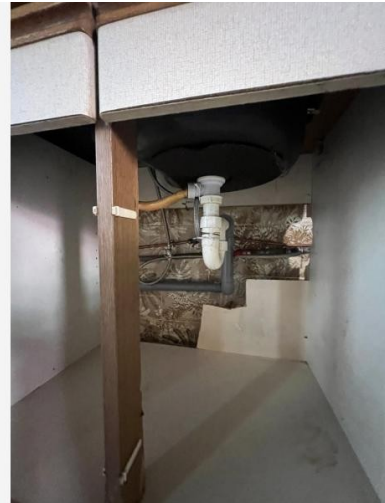
Fiche 12: Dreunplaatje gootsteen keuken

Geen asbest

#	Type	Referentie	Resultaat
12.1	Puntmonster	07	Geen asbest

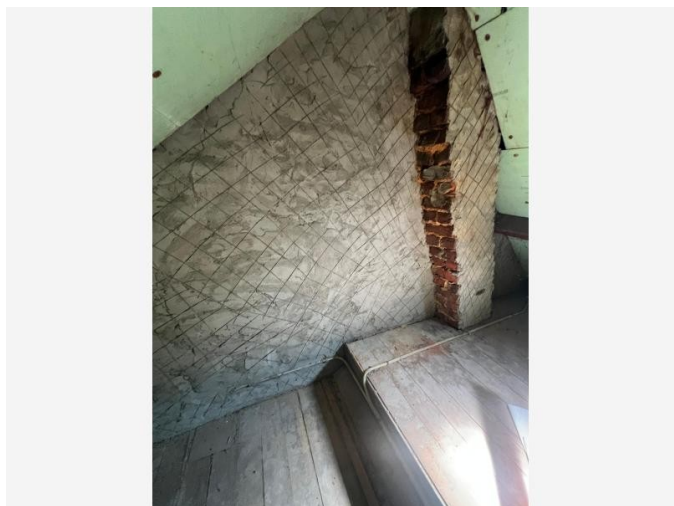
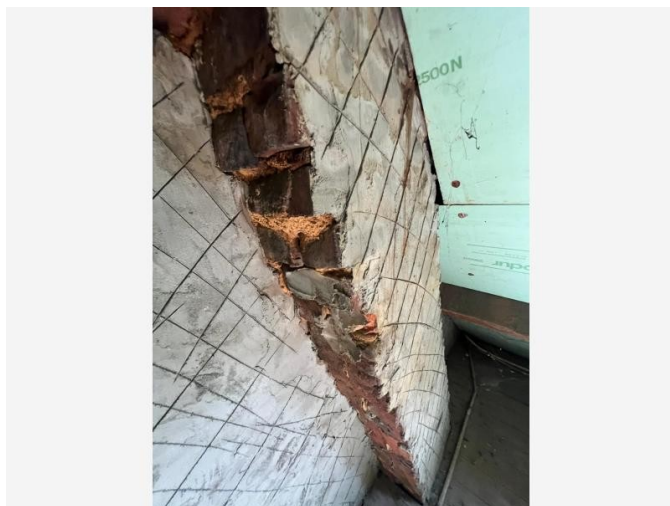
Fiche 13: Cementering

Geen asbest

#	Type	Referentie	Resultaat
13.1	Puntmonster	03	Geen asbest
