Asbestinventarisatetest

Mijnwerkersstraat 26, 9500 Geraardsbergen

Attestnummer : 20250615-000052.000

Uitgegeven op : 15.06.2025

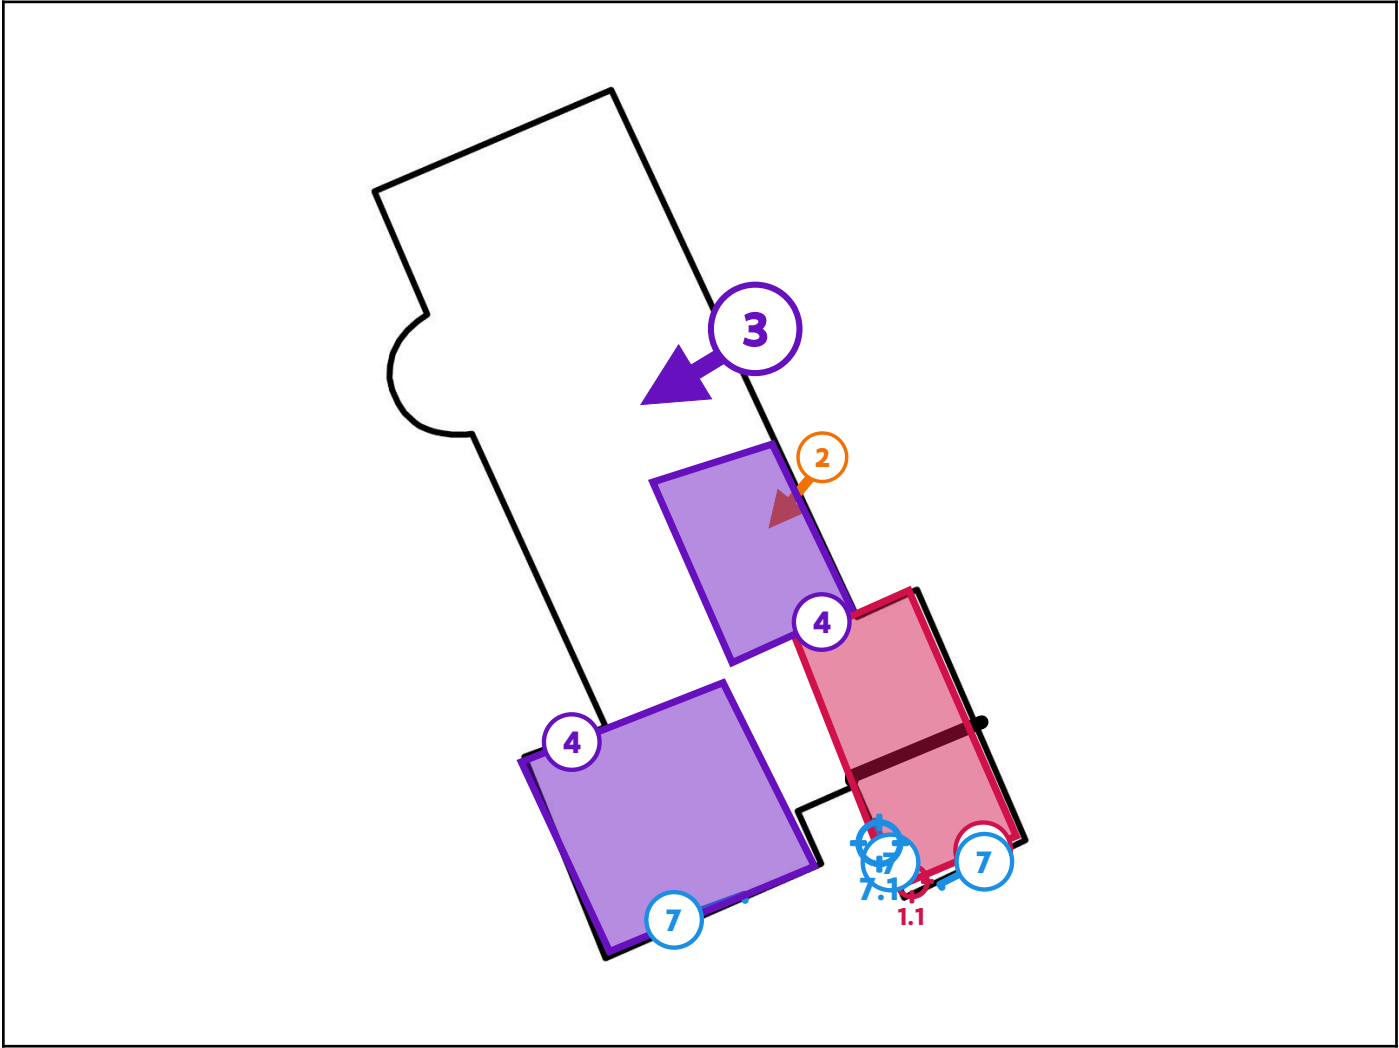
Plan 1.4: Buitenschil

Beschrijving	Type	Actie
1. Golfplaat	Asbestmateriaal	Dringend verwijderen
1.1 Code: M03	Puntmonster	-
2. Rookgaskanaal plus schouwhoed	Asbestmateriaal	Verwijderen
3. Schoorsteen rookgaskanaal - beoordeling	Beperking	-
4. EPDM platdak	Advies	-
7. Kitramen tussen glas en profiel	Geen asbest	-
7.1 Code: M04	Puntmonster	-

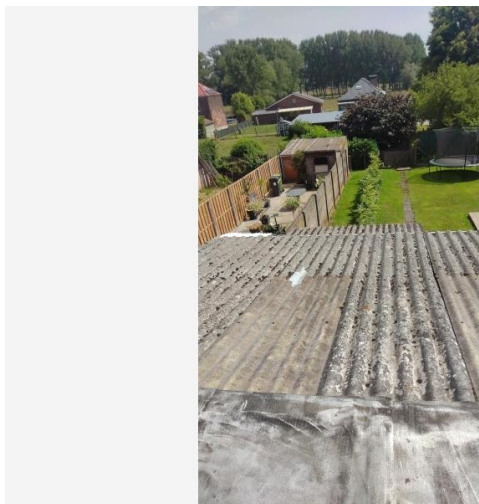
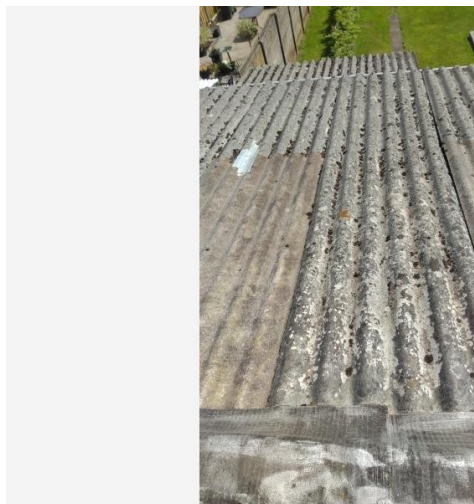
Het asbestmateriaal valt onder de mijlpaal van 2034.

Eindbeoordeling materiaalisico	Hoog materiaalisico en/of hoge kans op vezelvrijgave
--------------------------------	--

Gebondenheid	Categorie 1: hechtgebonden in oorsprong
Asbestsoort (vezeltype)	Crocidoliet aanwezig
Asbestconcentratie	Laag (< 50%)
Afschermingsgraad van het gehele materiaal	Geheel of deels (ook) vrij aan de binnenlucht
Toestand van het materiaal	Matig beschadigd, matig verweerd

#	Type	Referentie	Resultaat
1.1	Puntmonster	M03	Chrysotiel, Crocidoliet

Beschrijving	Golfplaat
Omgeving	Grenst aan binnen- en buitenlucht
Primaire drager	Schuin dak
Asbestmateriaal	Dak- en gevelbekleding - Golfplaat
Bindmiddel van asbestmateriaal	Cement
Gebondenheid op basis van bindmiddel	Hecht
Hoeveelheid (oppervlakte - aantal)	• 30,00 m ² - 1 stuk
Totale oppervlakte	30,00 m ²
Eenvoudig bereikbaar	Ja
Bevestigingswijze	• Geschroefd
Identificatiemethode	Vaststelling met monstername
Destructieve handeling voor identificatie	Nee

Dringend verwijderen

- Verwijder dit asbestmateriaal zo snel mogelijk. Volg de toestand goed op.

- Eenvoudige handelingen: mag via doe-het-zelf of door werknemer(s) met opleidingsattest eenvoudige handelingen
Mag via doe het zelf mits bijkomende maatregelen

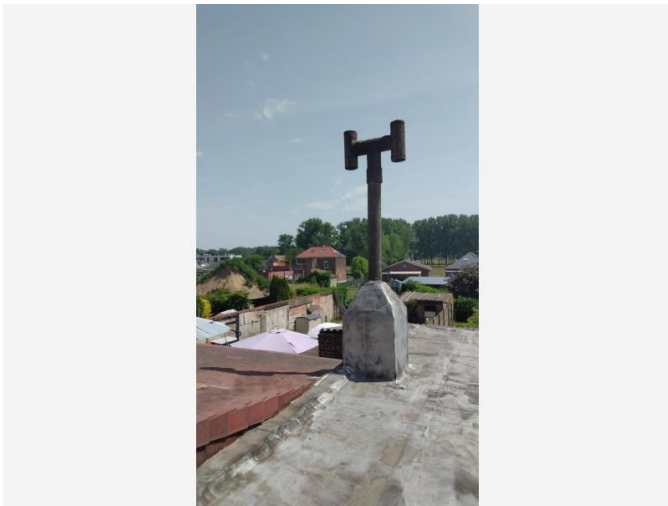
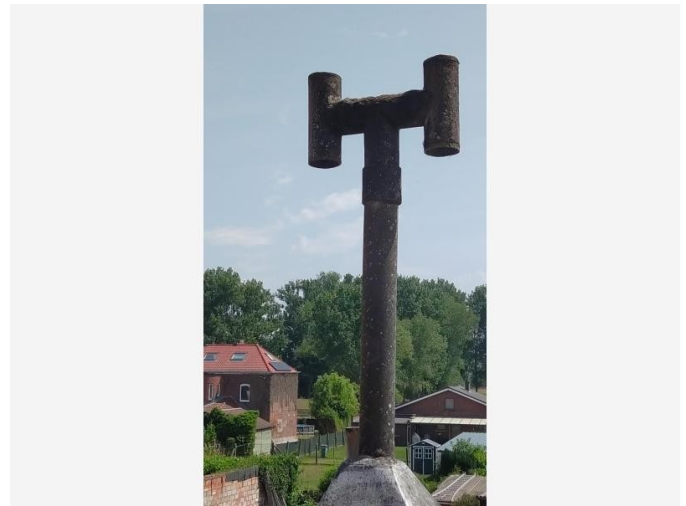
Het asbestmateriaal valt onder de mijlpaal van 2034.

Eindbeoordeling materiaalisico	Laag materiaalisico en/of verlaagde kans op vezelvrijgave
--------------------------------	---

Gebondenheid	Categorie 1: hechtgebonden in oorsprong
Asbestsoort (vezeltype)	Crocidoliet aanwezig
Asbestconcentratie	Laag (< 50%)
Afschermingsgraad van het gehele materiaal	Geheel of deels vrij aan de buitenlucht
Toestand van het materiaal	Licht beschadigd, licht verweerd. Intact calciumsilicaatmateriaal of categorie III 'gebondenheid'

Beschrijving	Rookgaskanaal plus schouwhoed
Omgeving	Buiten
Primaire drager	Wand buitenschil
Asbestmateriaal	Rookgaskanaal
Bindmiddel van asbestmateriaal	Cement
Gebondenheid op basis van bindmiddel	Hecht
Hoeveelheid (lengte - omtrek - dikte - aantal)	<ul style="list-style-type: none">• 2,00 m - 40,00 cm - 1,00 cm - 1 stuk
Totaal volume	0,008 m ³
Eenvoudig bereikbaar	Ja
Bevestigingswijze	<ul style="list-style-type: none">• Geklemd
Identificatiemethode	Vaststelling zonder monsternamen
Destructieve handeling voor identificatie	Nee

Verwijderen

- Zorg voor een veilig beheer. Vermijd het beschadigen van het asbestmateriaal. Controleer de toestand jaarlijks op wijzigingen.
- Verwijder dit asbestmateriaal zo snel mogelijk. Volg de toestand goed op.

- Eenvoudige handelingen: mag via doe-het-zelf of door werknemer(s) met opleidingsattest eenvoudige handelingen
Aanbevolen saneringsmethode: Eenvoudige handeling met bijkomende maatregelen. Het materiaal dient goed te worden gefixeerd voor deze wordt verwijderd.

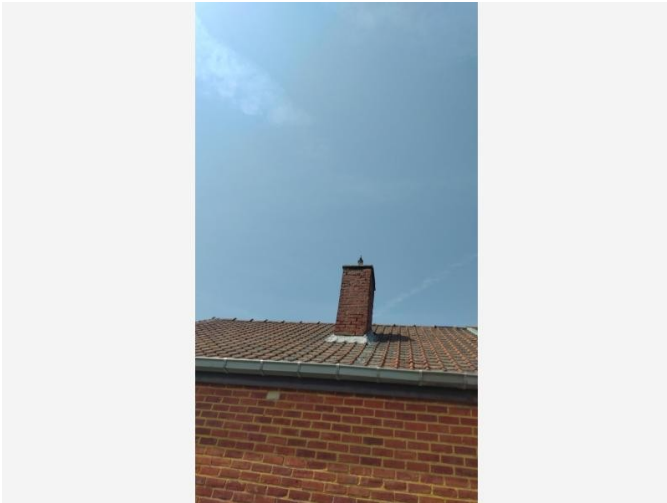
Situeringsfoto

Tijdelijke beperking

Reden: Het te onderzoeken materiaal situeert zich hoger dan 3,50 m te rekenen vanaf een veilige ondergrond

Uitleg van de asbestdeskundige: Het rookgaskanaal is niet beoordeeld. Aan de binnenzijde is de kachel aangesloten. Aan de buitenzijde is het hoger dan 3,5 meter om de schoorsteen te inspecteren. Het is niet zichtbaar of er een asbestverdacht rookgaskanaal aanwezig is in de schoorsteen. Conform ons inspectieprotocol mogen wij een beperking inroepen voor hoogtes hoger dan 3,5 m. Indien men dit wil laten onderzoeken, dient er een nieuwe afspraak gemaakt te worden en moet er een hoogtewerker voorzien worden, evenals iemand die bevoegd is om deze te bedienen en eventueel een techniek die de al dan niet aanwezige schouwwhoed kan afnemen en weer terugplaatsen.

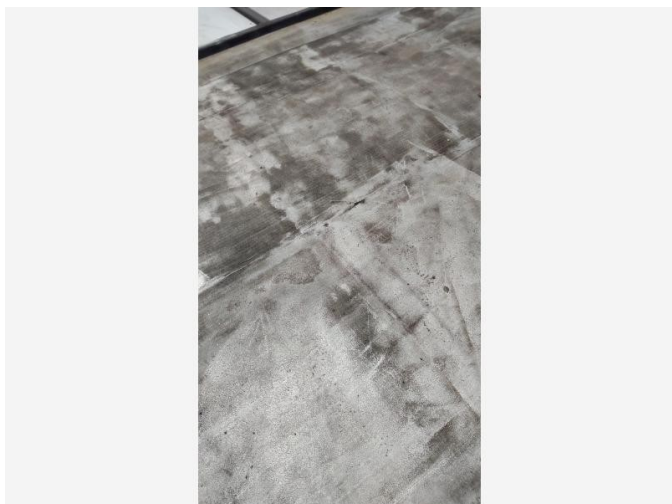
Vrije foto

Het plat dak is afgewerkt met EPDM, een materiaal dat niet asbestverdacht is. Er is echter geen zicht op eventuele oudere dakbedekkingen die zich daaronder kunnen bevinden. Het detecteren hiervan valt onder destructief onderzoek, wat niet vereist is voor het opstellen van een attest.

Wees wel attent: indien werkzaamheden aan de onderste lagen of renovaties aan het dak worden uitgevoerd, bestaat de mogelijkheid dat er nog asbestverdachte onderlagen aanwezig zijn, zeker als de constructie werd opgetrokken vóór 2001. Bij renovaties is het altijd aan te raden om een asbestdeskundige in te schakelen voor een destructief onderzoek van de betreffende ruimte of ruimtes.

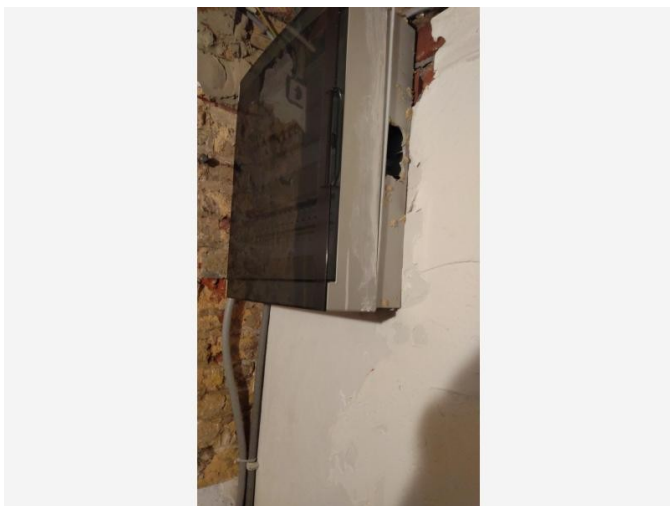
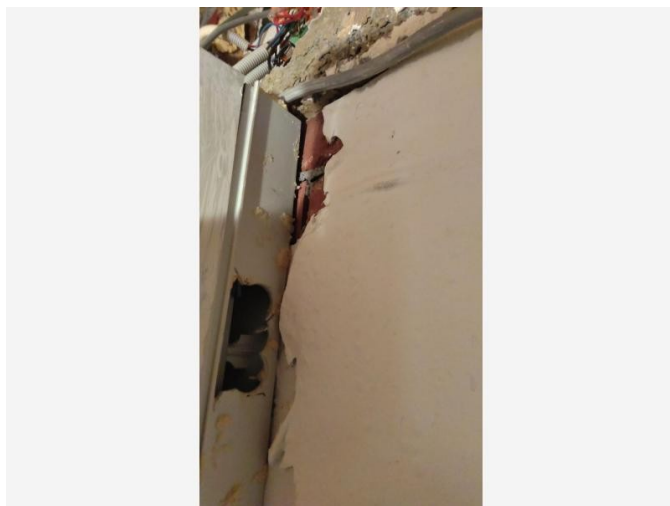
Geen asbest

#	Type	Referentie	Resultaat
5.1	Mengmonster	M01	Geen asbest

Beschrijving	Pleisterwerk muren (hoeveelheden)
Omgeving	Binnen
Primaire drager	Binnenwand
Bindmiddel van materiaal	Gips - kalk
Gebondenheid op basis van bindmiddel	Niet-hechtgebonden
Hoeveelheid (oppervlakte - dikte - aantal)	• 180,00 m ² - 1,00 cm - 1 stuk
Totaal volume	1,80 m ³
Identificatiemethode	Vaststelling met monstername
Destructieve handeling voor identificatie	Nee
Opmerking	Deze oppervlakte, volumes en gewichten zijn niet gemeten, maar geschat op basis van een benadering van het aanwezig pleisterwerk in alle muren (de opgegeven hoeveelheden mogen niet gebruikt worden als maatstaf van heffing).

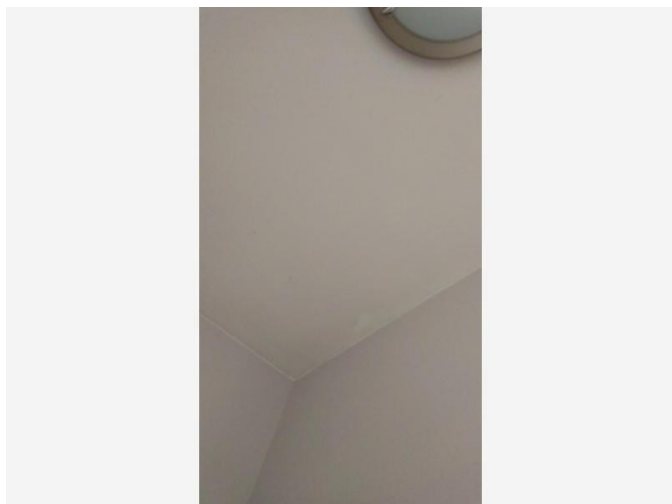
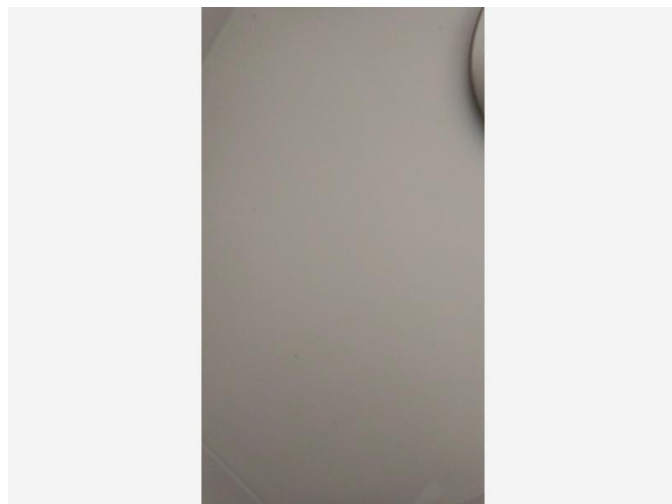
Fiche 6: Pleisterwerk plafonds

Geen asbest

#	Type	Referentie	Resultaat
6.1	Mengmonster	M02	Geen asbest

Beschrijving	Pleisterwerk plafonds
Omgeving	Binnen
Primaire drager	Plafond
Bindmiddel van materiaal	Gips - kalk
Gebondenheid op basis van bindmiddel	Niet-hechtgebonden
Hoeveelheid (oppervlakte - dikte - aantal)	• 100,00 m ² - 1,00 cm - 1 stuk
Totaal volume	1,00 m ³
Identificatiemethode	Vaststelling met monstername
Destructieve handeling voor identificatie	Nee
Opmerking	Deze oppervlakte, volumes en gewichten zijn niet gemeten, maar geschat op basis van een benadering van het aanwezig pleisterwerk in alle plafonds (de opgegeven hoeveelheden mogen niet gebruikt worden als maatstaf van heffing).

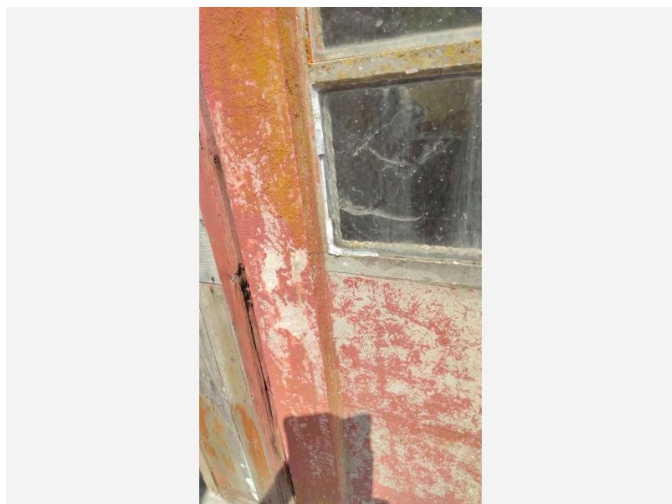
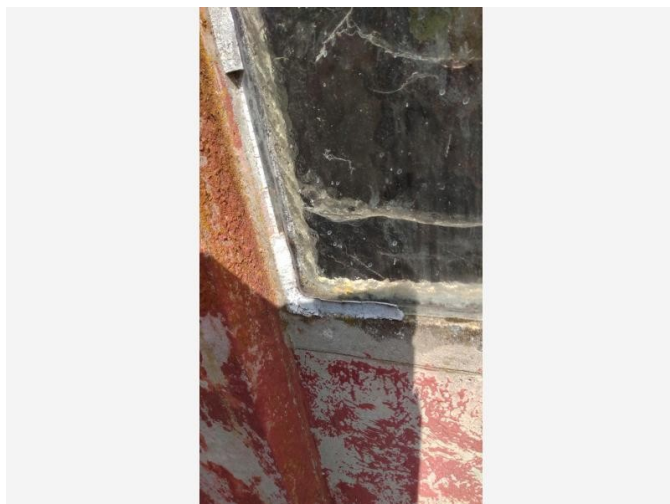
Fiche 7: Kitramen tussen glas en profiel

Geen asbest

#	Type	Referentie	Resultaat
7.1	Puntmonster	M04	Geen asbest

Beschrijving	Kitramen tussen glas en profiel
Omgeving	Grenst aan binnen- en buitenlucht
Primaire drager	Wandopening verticaal (raam, deur, ...)
Bindmiddel van materiaal	Kitten, mastiek, pasta
Gebondenheid op basis van bindmiddel	Hecht
Hoeveelheid (gewicht - aantal)	<ul style="list-style-type: none">• 5,00 kg - 1 stuk
Totaal gewicht	5,00 kg
Identificatiemethode	Vaststelling met monstername
Destructieve handeling voor identificatie	Nee
Opmerking	Deze oppervlakte, volumes en gewichten zijn niet gemeten, maar geschat op basis van een benadering van de aanwezige kitten.
