# Asbestinventarisatetest

Heide 10, 9290 Berlare

Attestnummer : 20250704-000087.000

## Zone 1: Hoofdgebouw

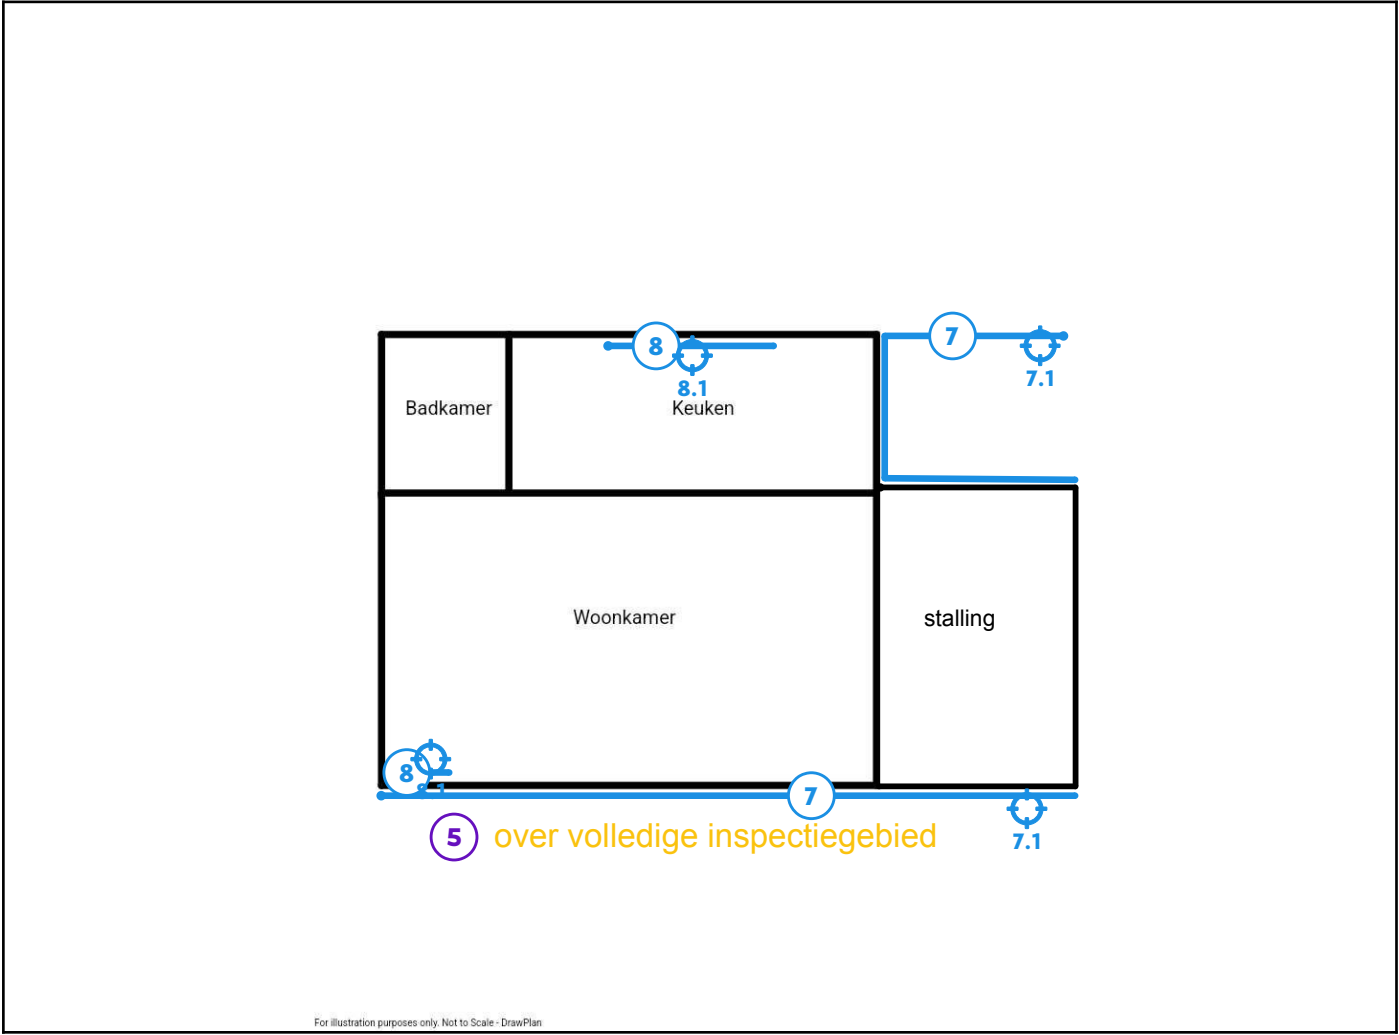
# Plan 1.1: Grondplan

Beschrijving	Type	Actie
5. riolering	Advies	-
7. cementering buitengevel	Geen asbest	-
7.1 Code: 2	Mengmonster	-
8. pleisterwerk muur	Geen asbest	-
8.1 Code: 1	Mengmonster	-

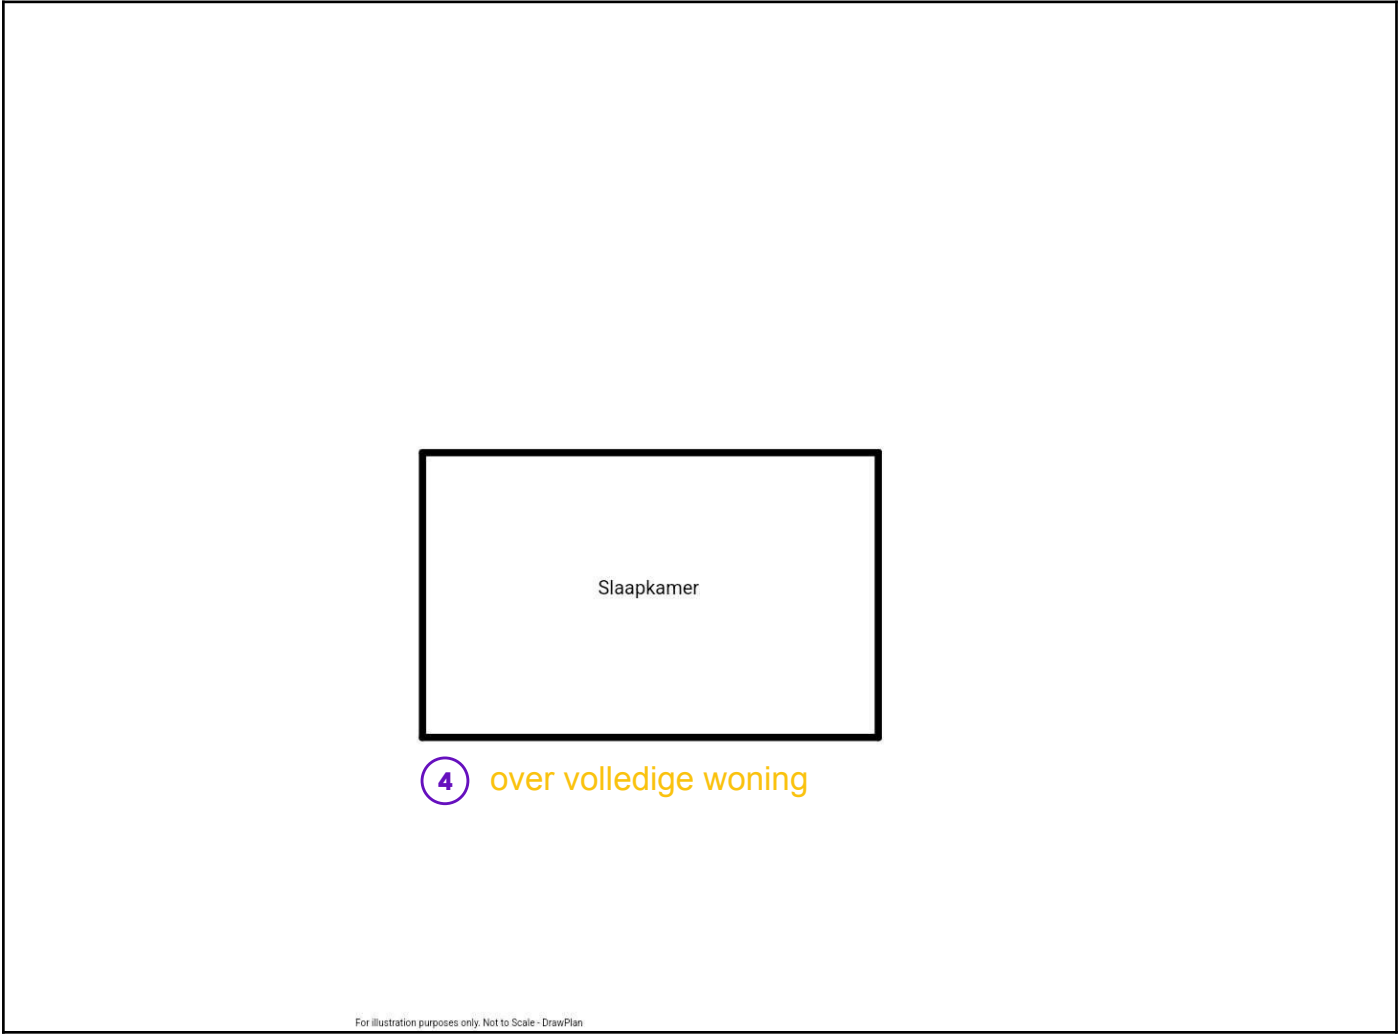
# Plan 1.2: eerste

Beschrijving	Type	Actie
4. Lijm/tegels	Advies	-

Mogelijk bevindt er zich asbestverdachte tegellijm achter de vloer/muur tegels. Eventueel lijmresten van oudere toepassingen.

Bij verwijderen van de vloer of muurtegels een extra staalname laten uitvoeren ter controle.

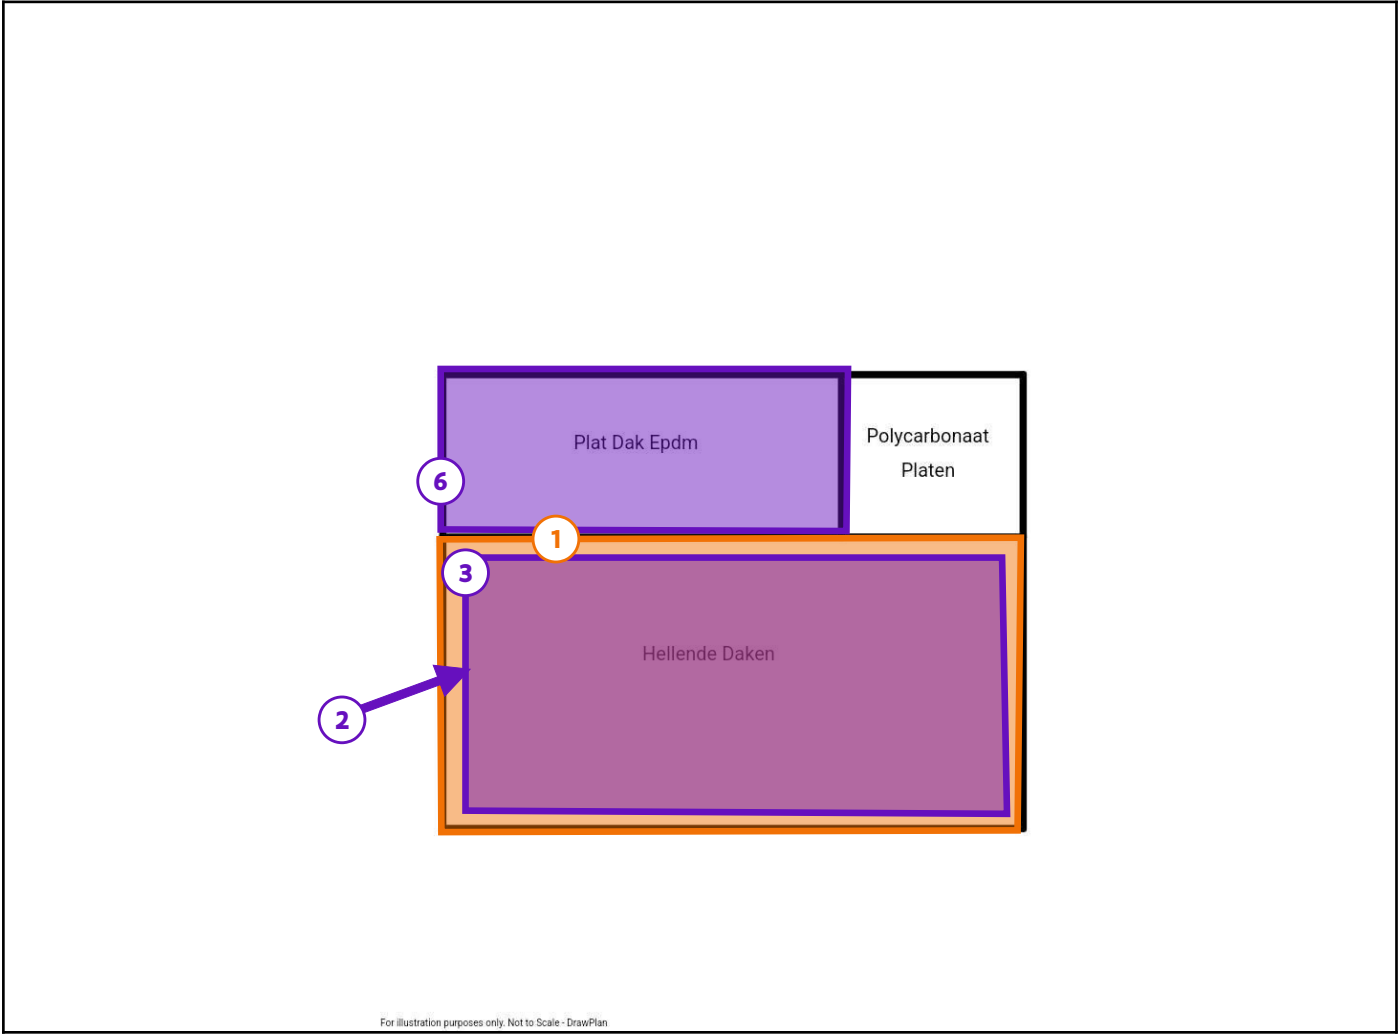
# Plan 1.3: Dakenplan

Beschrijving	Type	Actie
1. asbestcement leien hellend dak	Asbestmateriaal	Verwijderen
2. schouw	Beperking	-
3. onderdak niet zichtbaar	Beperking	-
6. Roofing/lijm plat dak	Advies	-

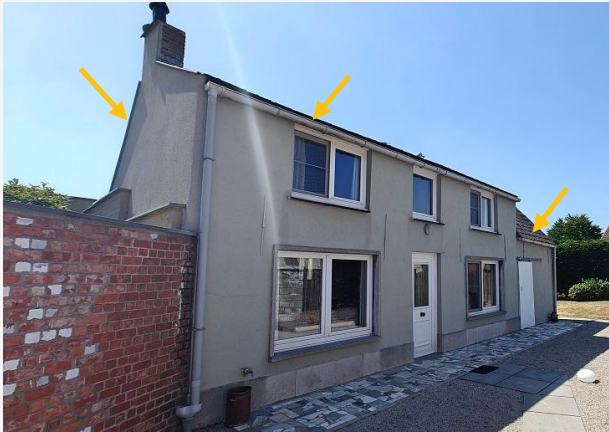
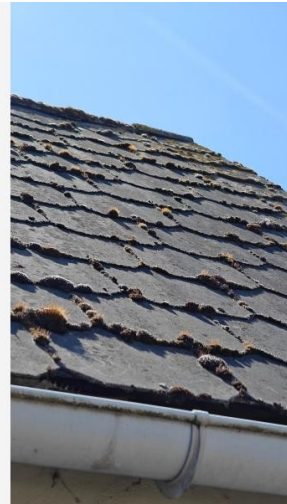
Eindbeoordeling materiaalrisico	Verhoogd materiaalrisico en/of verhoogde kans op vezelvrijgave
---------------------------------	--

Gebondenheid	Categorie 1: hechtgebonden in oorsprong
Asbestsoort (vezeltype)	Crocidoliet aanwezig
Asbestconcentratie	Laag (< 50%)
Afschermingsgraad van het gehele materiaal	Geheel of deels vrij aan de buitenlucht
Toestand van het materiaal	Matig beschadigd, matig verweerd

Beschrijving	asbestcement leien hellend dak
Omgeving	Buiten
Primaire drager	Schuin dak
Asbestmateriaal	Dak- en gevelbekleding - Lei, shingle
Bindmiddel van asbestmateriaal	Cement
Gebondenheid op basis van bindmiddel	Hecht
Hoeveelheid (oppervlakte - aantal)	• 100,00 m <sup>2</sup> - 1 stuk
Totale oppervlakte	100,00 m <sup>2</sup>
Eenvoudig bereikbaar	Ja
Bevestigingswijze	• Geschroefd
Identificatiemethode	Vaststelling zonder monsternamen
Destructieve handeling voor identificatie	Nee
Opmerking	afmetingen/gewichten zijn een indicatief.

Het asbestmateriaal valt onder de mijlpaal van 2034.

- Verwijder dit asbestmateriaal zo snel mogelijk. Volg de toestand goed op.
- Hemelwater dat afspoelt van asbestcement daken of gevels kan asbestdeeltjes bevatten. Gebruik het enkel voor gesloten circuits (bv. spoelen toiletten). Reinig na het vervangen van het dak of de gevel de dakgoten en regenwaterput of -ton om asbesthoudend sediment of slib te verwijderen
- Voer bijkomende staalname(s) uit.

- Eenvoudige handelingen: mag via doe-het-zelf of door werknemer(s) met opleidingsattest eenvoudige handelingen  
Deze toepassing kan door een aannemer die over een opleidingsattest eenvoudige handelingen beschikt of door een particulier (doe-het-zelf), verwijderd worden. Verwijder de bevestigingen. Erna voorzichtig asbesthoudende leien 1 voor 1 en in hun geheel verwijderen. Niet gooien en geen stortkokers gebruiken. De nodige PBMs (mondmasker ffp3, handschoenen, overschoenen en tyvec (type Cat III, type 5 en 6)).

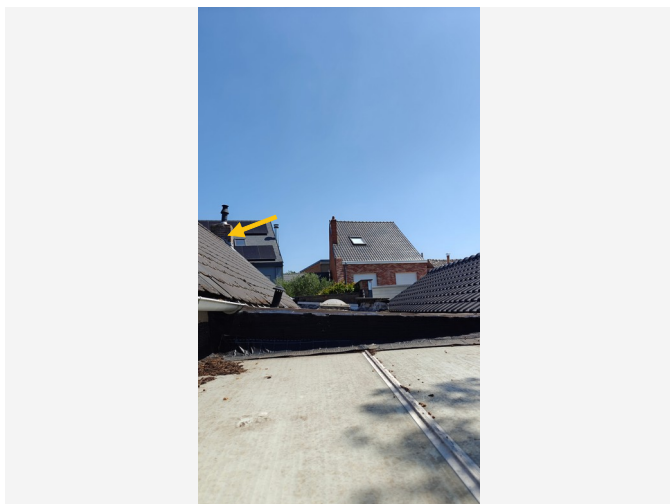
Situeringfoto

**Reden:** Het te onderzoeken materiaal situeert zich hoger dan 3,50 m te rekenen vanaf een veilige ondergrond

**Uitleg van de asbestdeskundige:** Geen mogelijkheid om te zien of er zich eventueel asbesthoudende materialen bevinden in de rookgaskanalen/schouwen.

Bij eventuele latere sloop of renovatie dient men dit te controleren.

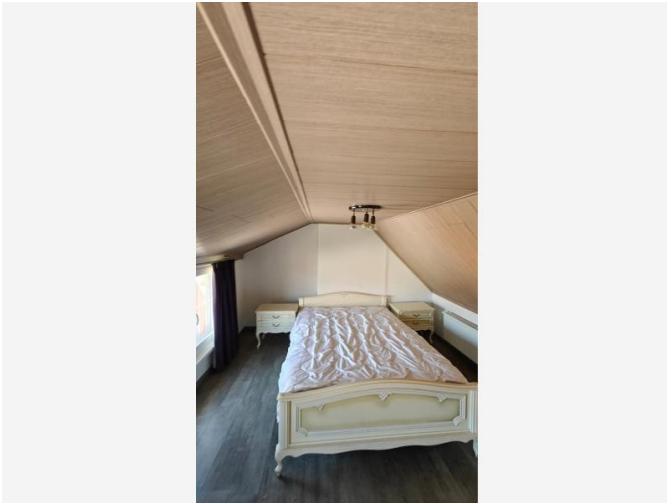
*Situeringsfoto*

**Reden:** Het te onderzoeken materiaal situeert zich hoger dan 3,50 m te rekenen vanaf een veilige ondergrond

**Uitleg van de asbestdeskundige:** het onderdak is niet zichtbaar zowel langs binnen (afgewerkt) als langs buiten (leien).

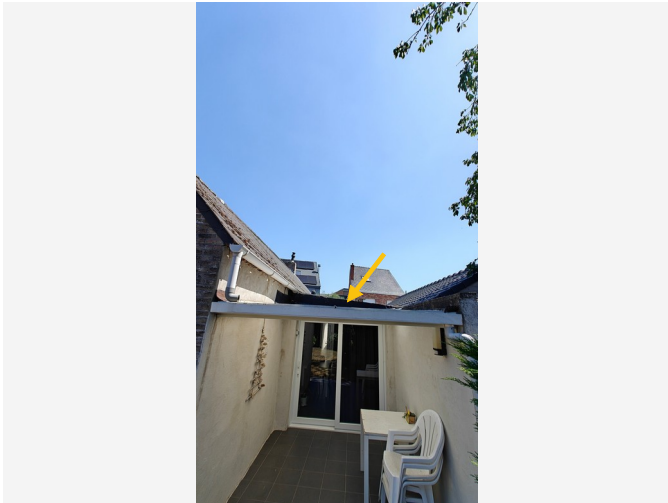
Vrije foto

Kans op oude asbesthoudende roofing/lijm die asbest kan bevatten. Zelfs onder de bestaande EPDM.

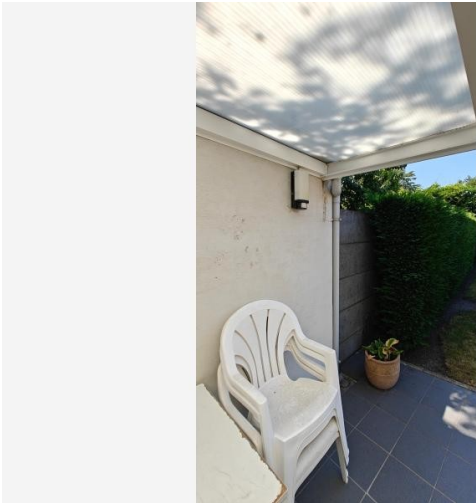
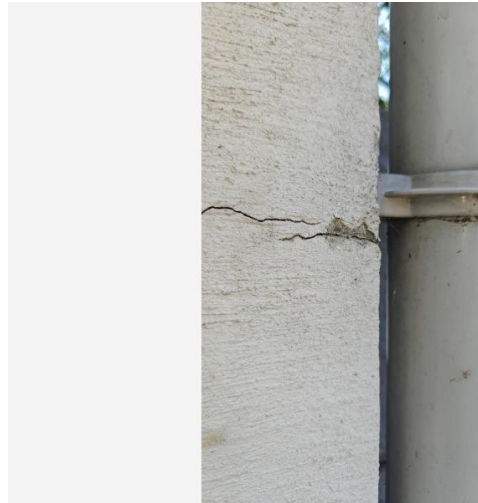
## Fiche 7: cementering buitengevel

Geen asbest

#	Type	Referentie	Resultaat
7.1	Mengmonster	2	Geen asbest

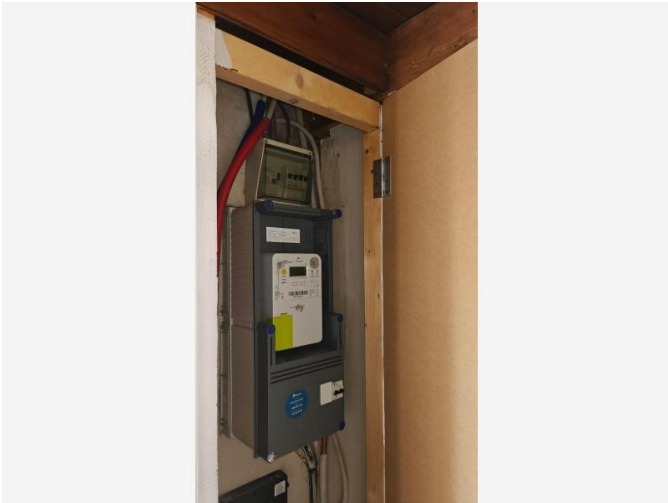
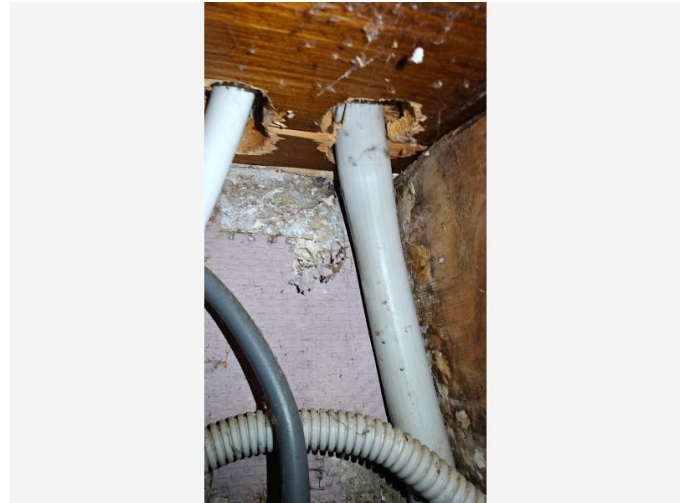
## Fiche 8: pleisterwerk muur

Geen asbest

#	Type	Referentie	Resultaat
8.1	Mengmonster	1	Geen asbest
