Asbestinventarisatetest

Kasteelstraat 37, 9070 Destelbergen

Attestnummer : 20250512-000480.000

Zone 1: Hoofdgebouw

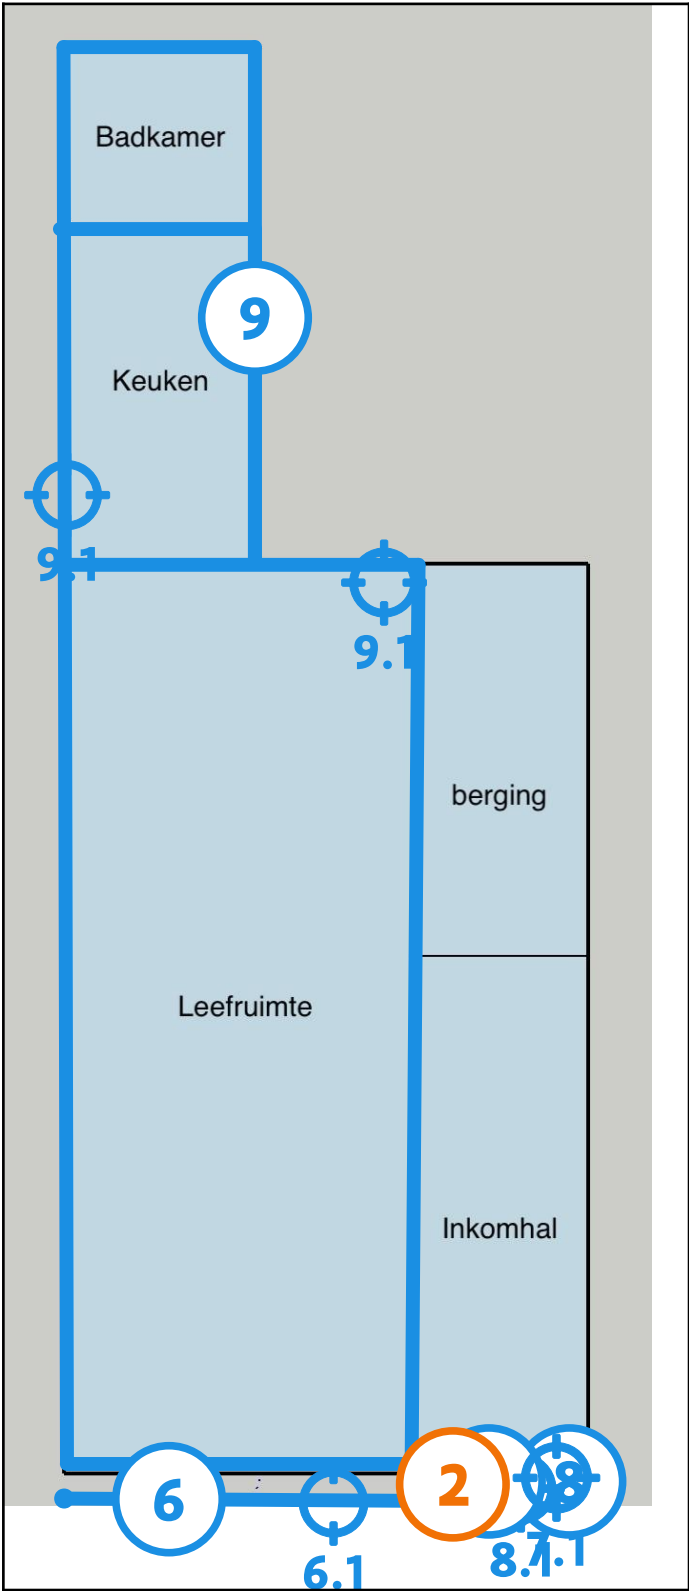
Plan 1.1: Gelijkvloers

2. Glasal/invulpanelen	Asbestmateriaal	Verwijderen
6. Crepi	Geen asbest	-
6.1 Code: MM05	Puntmonster	-
7. Mastiek tussen glas en profiel	Geen asbest	-
7.1 Code: MM06	Puntmonster	-
8. Mastiek tussen profiel en gevel	Geen asbest	-
8.1 Code: MM07	Puntmonster	-
9. Pleisterwerk muren	Geen asbest	-
9.1 Code: MM01	Mengmonster	-

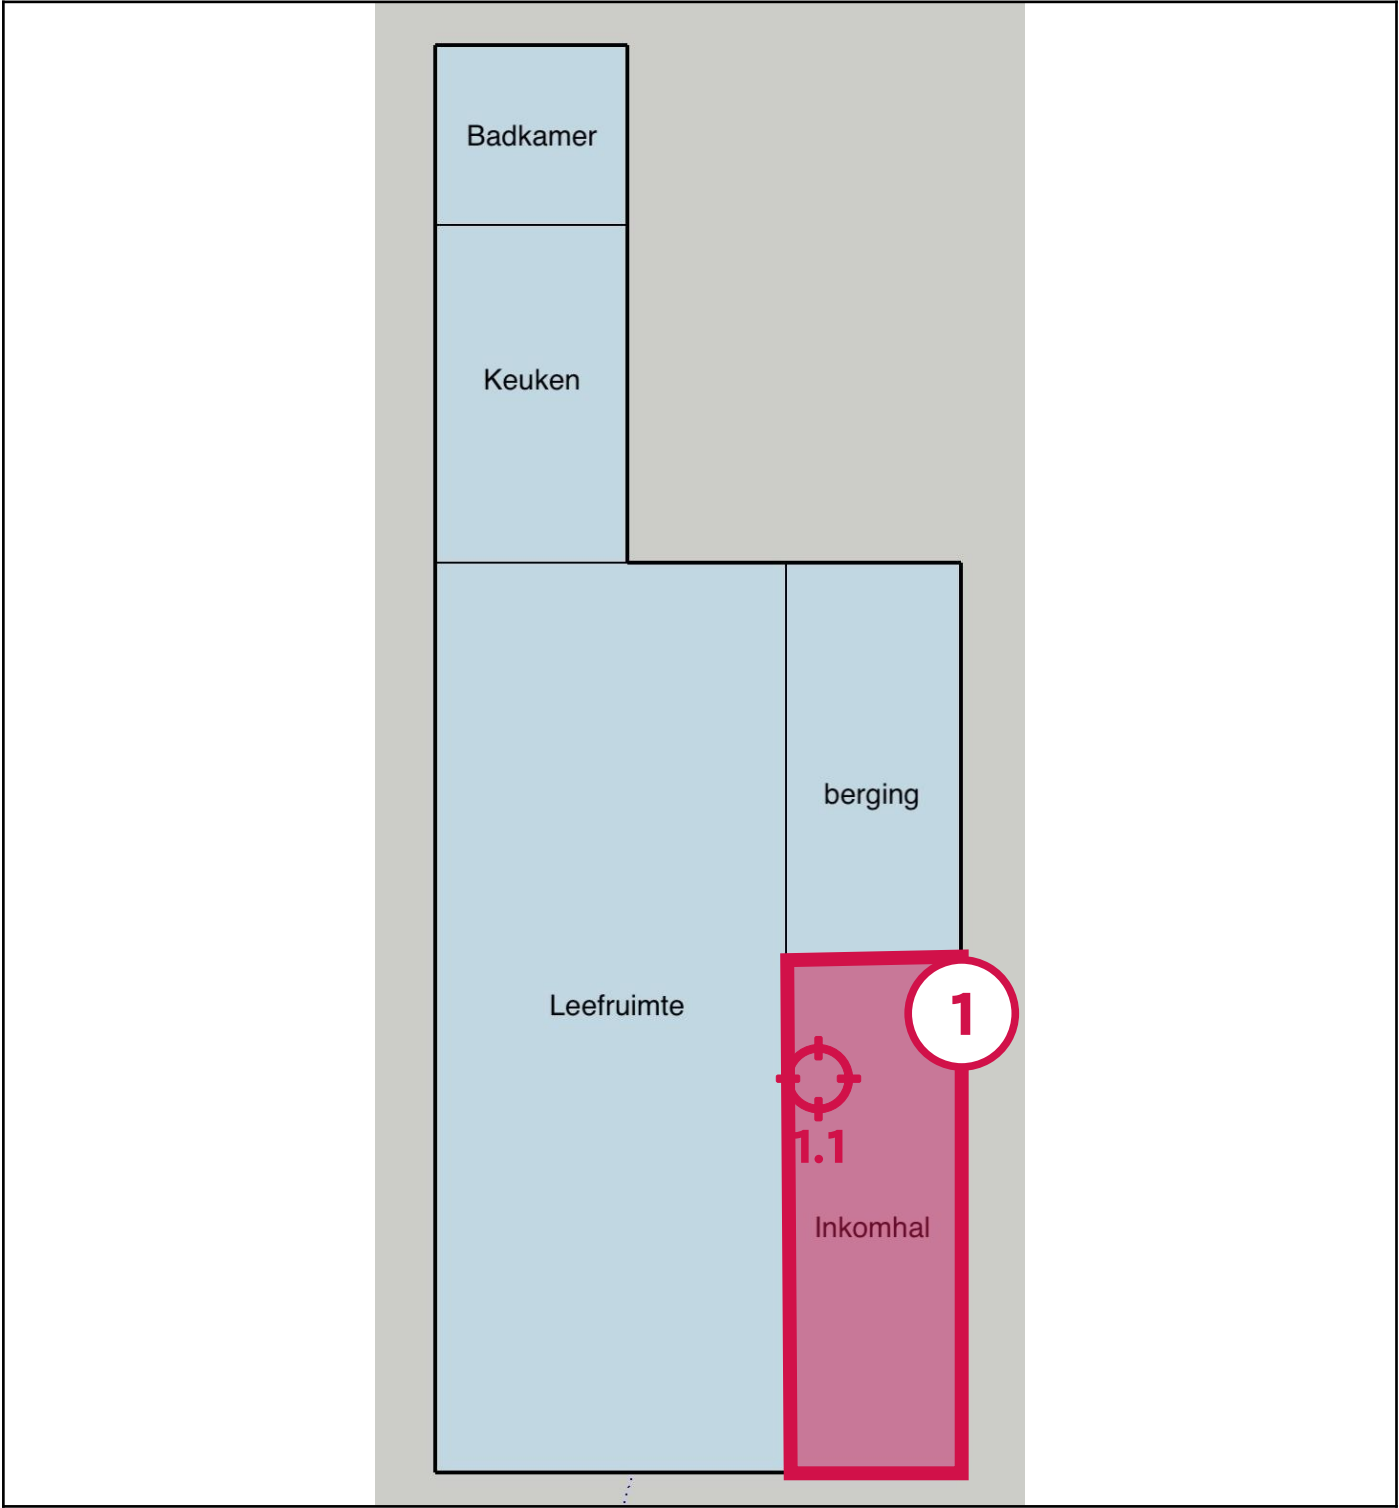
Plan 1.4: Gelijkvloers (vloeren en plafonds)

Beschrijving	Type	Actie
1. Vloerzeil	Asbestmateriaal	Dringend verwijderen

1.1 Code: MM04	Puntmonster	-
----------------	-------------	---

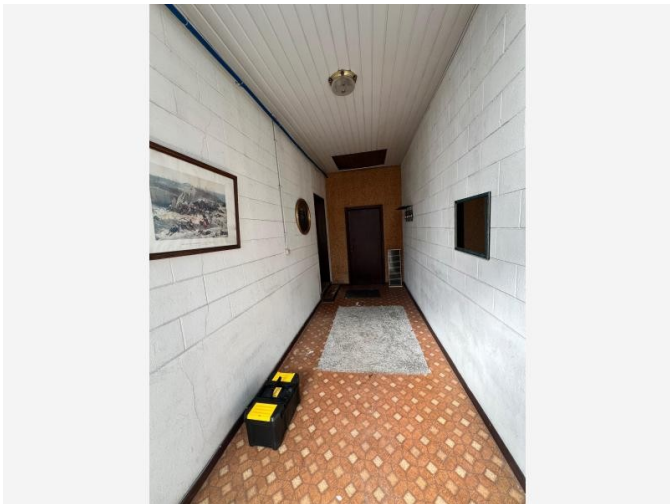
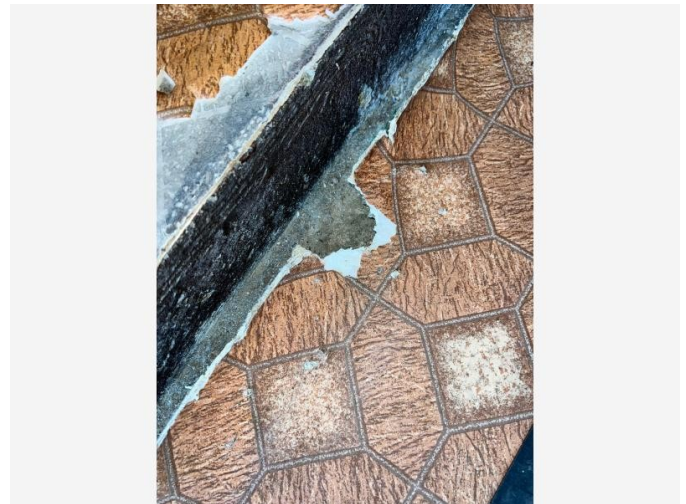
Overzichtsfoto

Detailfoto

Het asbestmateriaal valt onder de mijlpaal van 2034.

Dringend verwijderen

Eindbeoordeling materiaalrisico	Hoog materiaalrisico en/of hoge kans op vezelvrijgave
---------------------------------	---

Gebondenheid	Categorie 2: niet-hechtgebonden met matrix
Asbestsoort (vezeltype)	Alleen chrysotiel
Asbestconcentratie	Hoog ($\geq 50\%$)
Afschermingsgraad van het gehele materiaal	Geheel of deels (ook) vrij aan de binnenlucht
Toestand van het materiaal	Matig beschadigd, matig verweerd

#	Type	Referentie	Resultaat
1.1	Puntmonster	MM04	Chrysotiel

Beschrijving	Vloerzeil
Omgeving	Binnen
Primaire drager	Vloer
Asbestmateriaal	Prefab - afwerking - Vloerzeil
Bindmiddel van asbestmateriaal	Karton - papier - viltachtig
Gebondenheid op basis van bindmiddel	Niet-hechtgebonden
Hoeveelheid (oppervlakte - aantal)	• 13,00 m ² - 1 stuk
Totale oppervlakte	13,00 m ²
Eenvoudig bereikbaar	Ja
Bevestigingswijze	• Verlijmd, ingegoten, versmeerd
Identificatiemethode	Vaststelling met monstername
Destructieve handeling voor identificatie	Nee

- Verwijder dit asbestmateriaal zo snel mogelijk. Volg de toestand goed op.
- Voer bijkomende staalname(s) uit.

- Hermetische zone (erkend asbestverwijderaar)
Deze verwijdermethode valt onder de vorm van hermetische zone conform de VLAREM en de Codex Welzijn op het werk. Het verwijderen van deze toepassing in een binnenruimte vormt een groot risico op het inademen van asbestvezels. Alle maatregelen opgenomen in de wetgeving moeten strikt nageleefd worden. Voer staalname uit bij verwijderen om bijhorende verwijderingstechniek al dan niet toe te passen.

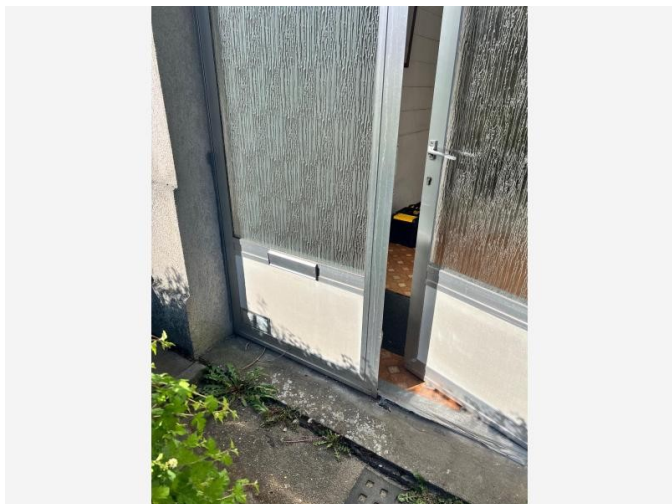
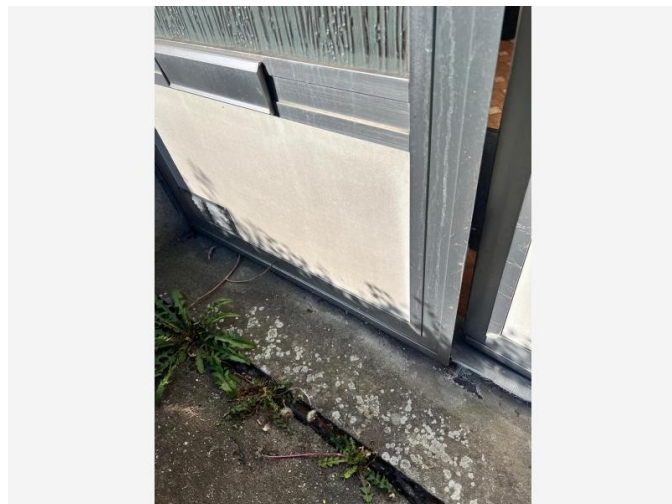
Overzichtsfoto

Detailfoto

Het asbestmateriaal valt onder de mijlpaal van 2040.

Verwijderen

Eindbeoordeling materiaalrisico	Verhoogd materiaalrisico en/of verhoogde kans op vezelvrijgave
---------------------------------	--

Gebondenheid	Categorie 1: hechtgebonden in oorsprong
Asbestsoort (vezeltype)	Crocidoliet aanwezig
Asbestconcentratie	Laag (< 50%)
Afschermingsgraad van het gehele materiaal	Geheel of deels (ook) vrij aan de binnenlucht
Toestand van het materiaal	Licht beschadigd, licht verweerd. Intact calciumsilicaatmateriaal of categorie III 'gebondenheid'

Beschrijving	Glasal/invulpanelen
Omgeving	Binnen
Primaire drager	Wandopening verticaal (raam, deur, ...)
Asbestmateriaal	Plaat, paneel, tablet - Geëmailleerd, type Glasal
Bindmiddel van asbestmateriaal	Cement
Gebondenheid op basis van bindmiddel	Hecht
Hoeveelheid (oppervlakte - dikte - aantal)	• 1,00 m ² - 0,50 cm - 1 stuk
Totaal volume	0,005 m ³
Eenvoudig bereikbaar	Ja
Bevestigingswijze	<ul style="list-style-type: none">• Geklemd• Verlijmd, ingegoten, versmeerd
Identificatiemethode	Vaststelling zonder monsternamen
Destructieve handeling voor identificatie	Nee

- Zorg voor een veilig beheer. Vermijd het beschadigen van het asbestmateriaal. Controleer de toestand jaarlijks op wijzigingen.
- Zorg voor een veilig beheer en verwijder dit asbestmateriaal wanneer het bij werken eenvoudig bereikbaar wordt. Controleer de toestand jaarlijks op wijzigingen.
- Voer bijkomende staalname(s) uit.

- Eenvoudige handelingen: mag via doe-het-zelf of door werknemer(s) met opleidingsattest eenvoudige handelingen
Betreft een hechtgebonden binnentoepassing. om van asbesttoepassing af te geraken, deuren in hun geheel volgens de voorschriften afvoeren

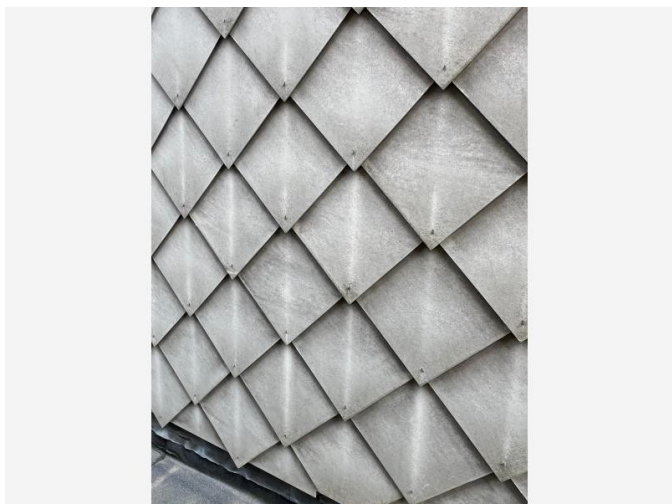
Vrije foto

De leiengevelbekleding is asbestverdacht. deze gevel is echter eigendom van de buren, met als gevolg dat dit geen onderdeel van dit onderzoek is. wegens de gemakkelijke bereikbaarheid van op de inspectielocatie wordt dit echter wel als adviesfiche opgenomen.

Identificatiemethode	Redelijk vermoeden
----------------------	--------------------

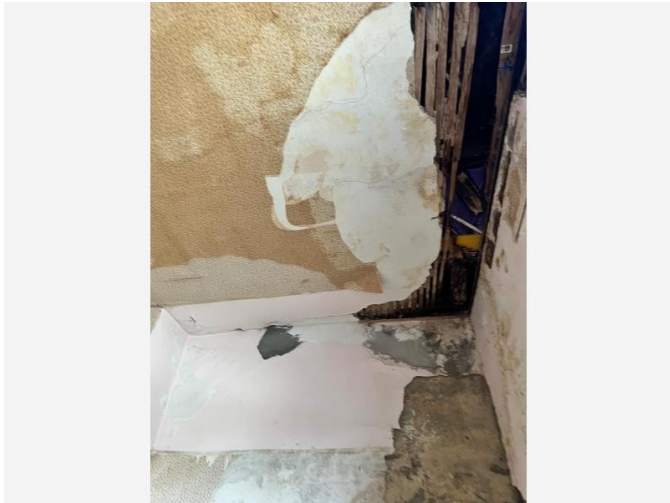
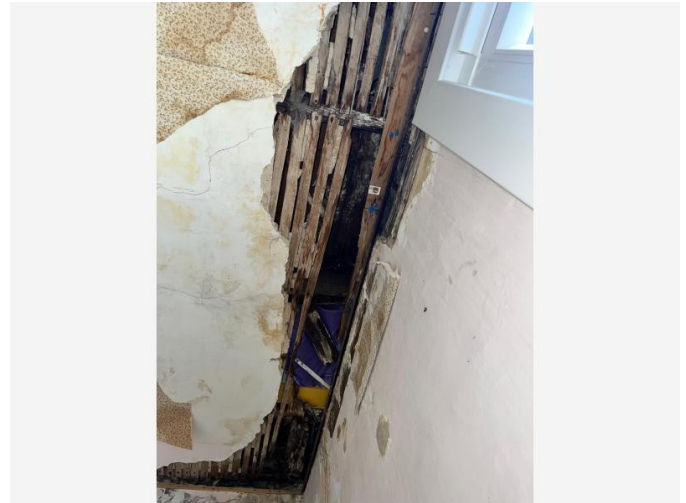
Fiche 4: Pleisterwerk plafonds

Overzichtsfoto

Detailfoto

Geen asbest

#	Type	Referentie	Resultaat
4.1	Mengmonster	MM02	Geen asbest

Beschrijving	Pleisterwerk plafonds
Omgeving	Binnen
Primaire drager	Plafond
Bindmiddel van materiaal	Gips - kalk
Gebondenheid op basis van bindmiddel	Niet-hechtgebonden
Hoeveelheid (oppervlakte - dikte - aantal)	• 55,00 m ² - 0,50 cm - 1 stuk
Totaal volume	0,275 m ³
Identificatiemethode	Vaststelling met monstername
Destructieve handeling voor identificatie	Nee
Opmerking	Hoeveelheid asbest in het pleisterwerk werd niet bepaald aangezien er geen asbest werd teruggevonden in het mengstaal.

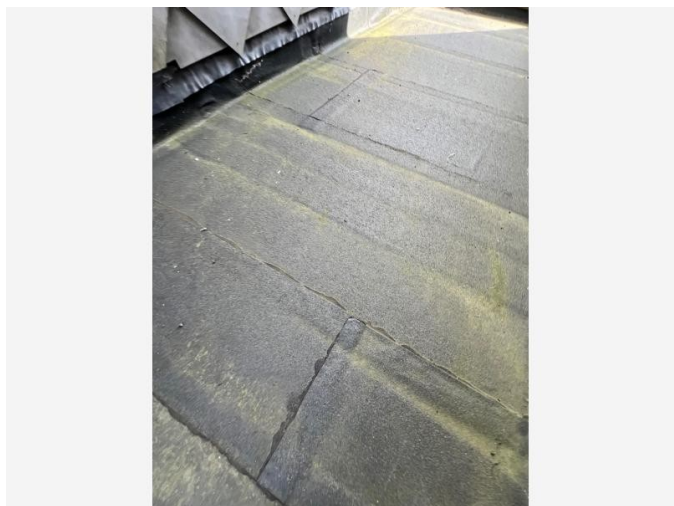
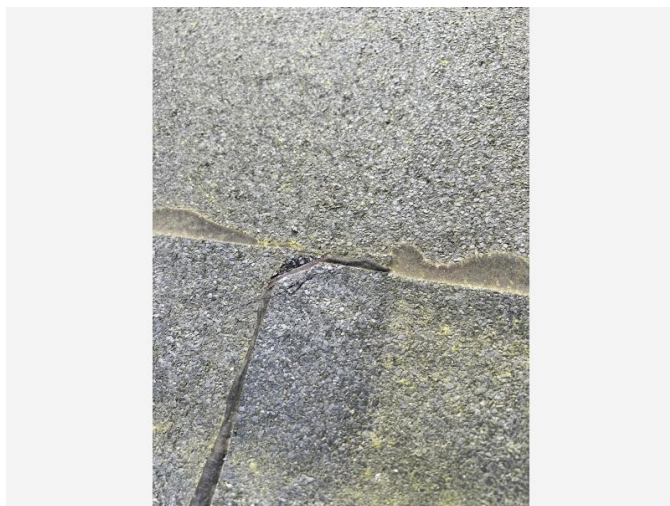
Fiche 5: Roofing

Overzichtsfoto

Detailfoto

Geen asbest

#	Type	Referentie	Resultaat
5.1	Puntmonster	MM03	Geen asbest

Beschrijving	Roofing
Omgeving	Buiten
Primaire drager	Plat dak
Bindmiddel van materiaal	Bitumen (roofing, teer, asfalt)
Gebondenheid op basis van bindmiddel	Hecht
Hoeveelheid (oppervlakte - aantal)	• 23,00 m ² - 1 stuk
Totale oppervlakte	23,00 m ²
Identificatiemethode	Vaststelling met monstername
Destructieve handeling voor identificatie	Nee

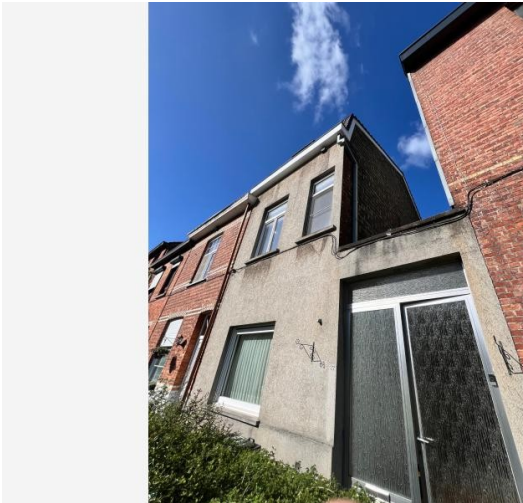
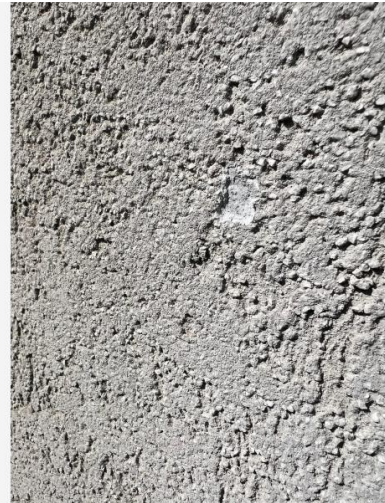
Fiche 6: Crepi

Overzichtsfoto

Detailfoto

Geen asbest

#	Type	Referentie	Resultaat
6.1	Puntmonster	MM05	Geen asbest

Beschrijving	Crepi
Omgeving	Buiten
Primaire drager	Wand buitenschil
Bindmiddel van materiaal	Gips - kalk
Gebondenheid op basis van bindmiddel	Niet-hechtgebonden
Hoeveelheid (oppervlakte - dikte - aantal)	• 40,00 m ² - 0,50 cm - 1 stuk
Totaal volume	0,20 m ³
Identificatiemethode	Vaststelling met monstername
Destructieve handeling voor identificatie	Nee

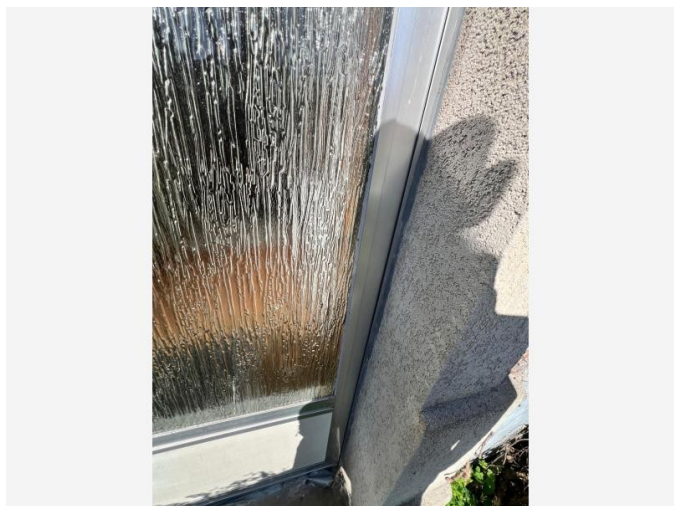
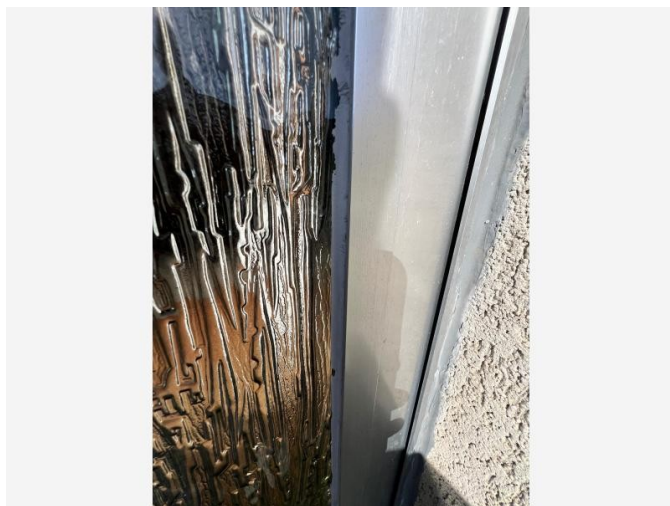
Fiche 7: Mastiek tussen glas en profiel

Overzichtsfoto

Detailfoto

Geen asbest

#	Type	Referentie	Resultaat
7.1	Puntmonster	MM06	Geen asbest

Beschrijving	Mastiek tussen glas en profiel
Omgeving	Buiten
Primaire drager	Wandopening verticaal (raam, deur, ...)
Bindmiddel van materiaal	Kitten, mastiek, pasta
Gebondenheid op basis van bindmiddel	Hecht
Hoeveelheid (gewicht - aantal)	<ul style="list-style-type: none">• 0,50 kg - 1 stuk
Totaal gewicht	0,50 kg
Identificatiemethode	Vaststelling met monstername
Destructieve handeling voor identificatie	Nee
Opmerking	Hoeveelheid werd bepaald bij benadering en mag niet gebruikt worden voor het bepalen van de verwijderingskost.

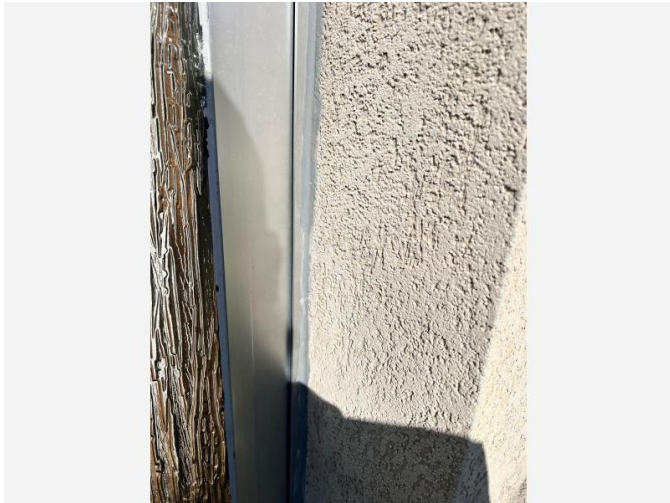
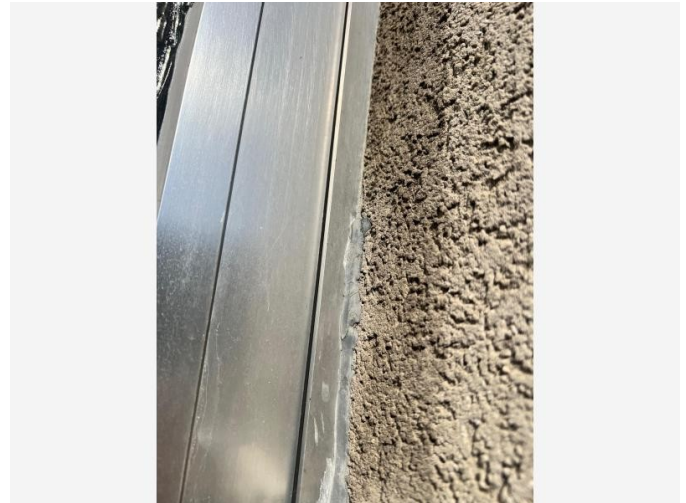
Fiche 8: Mastiek tussen profiel en gevel

Overzichtsfoto

Detailfoto

Geen asbest

#	Type	Referentie	Resultaat
8.1	Puntmonster	MM07	Geen asbest

Beschrijving	Mastiek tussen profiel en gevel
Omgeving	Buiten
Primaire drager	Wandopening verticaal (raam, deur, ...)
Bindmiddel van materiaal	Kitten, mastiek, pasta
Gebondenheid op basis van bindmiddel	Hecht
Hoeveelheid (gewicht - aantal)	<ul style="list-style-type: none">• 0,50 kg - 1 stuk
Totaal gewicht	0,50 kg
Identificatiemethode	Vaststelling met monstername
Destructieve handeling voor identificatie	Nee
Opmerking	Hoeveelheid werd bepaald bij benadering en mag niet gebruikt worden voor het bepalen van de verwijderingskost.

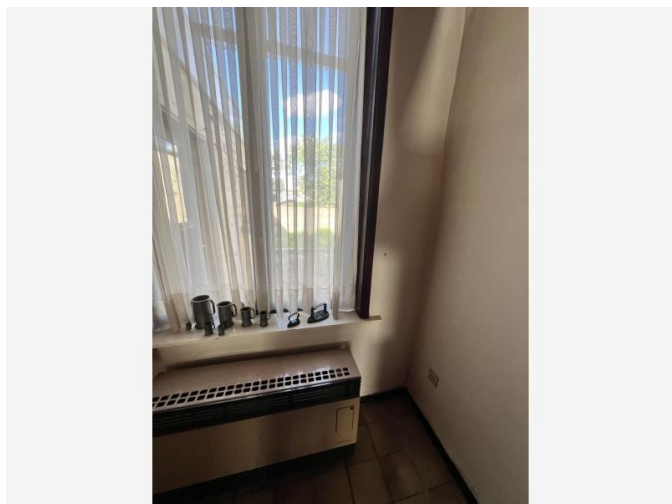
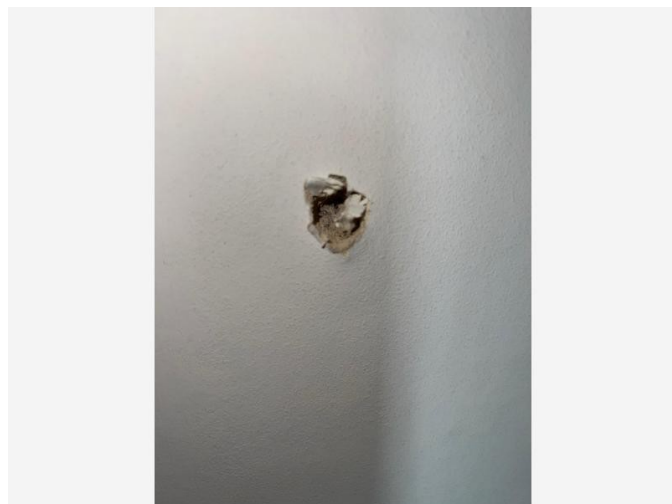
Fiche 9: Pleisterwerk muren

Overzichtsfoto

Detailfoto

Geen asbest

#	Type	Referentie	Resultaat
9.1	Mengmonster	MM01	Geen asbest

Beschrijving	Pleisterwerk muren
Omgeving	Binnen
Primaire drager	Binnenwand
Bindmiddel van materiaal	Gips - kalk
Gebondenheid op basis van bindmiddel	Niet-hechtgebonden
Hoeveelheid (oppervlakte - dikte - aantal)	• 200,00 m ² - 1,00 cm - 1 stuk
Totaal volume	2,00 m ³
Identificatiemethode	Vaststelling met monstername
Destructieve handeling voor identificatie	Nee
Opmerking	Hoeveelheid asbest in het pleisterwerk werd niet bepaald aangezien er geen asbest werd teruggevonden in het mengstaal.
