Asbestinventarisat attest

Tuinwijk 65, 9080 Lochristi

Attestnummer : 20250708-000217.000

Niet-asbestveilig

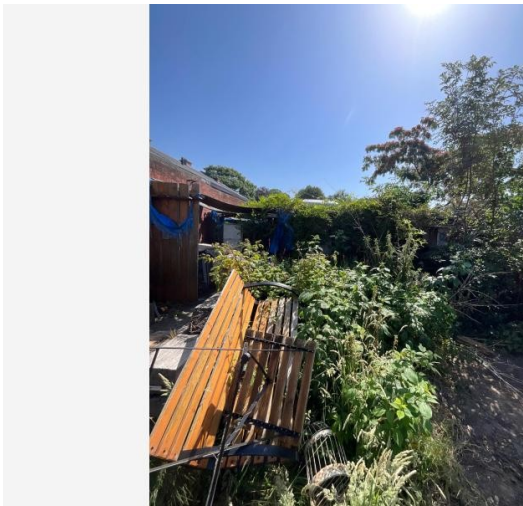
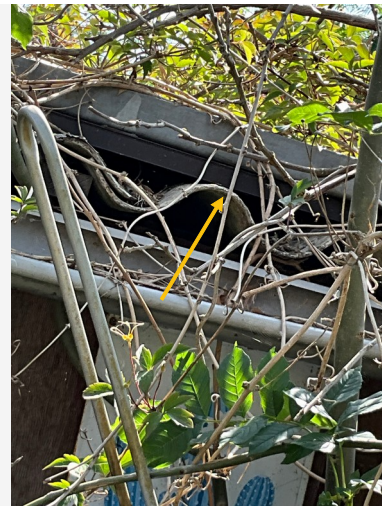
Conclusie

Het asbestmateriaal valt onder de mijlpaal van 2034.

Eindbeoordeling materiaalrisico	Hoog materiaalrisico en/of hoge kans op vezelvrijgave
Opmerking	mosgroei is matig beschadigd

Gebondenheid	Categorie 1: hechtgebonden in oorsprong
Asbestsoort (vezeltype)	Crocidoliet aanwezig
Asbestconcentratie	Laag (< 50%)
Afschermingsgraad van het gehele materiaal	Geheel of deels (ook) vrij aan de binnenlucht
Toestand van het materiaal	Matig beschadigd, matig verweerd

Beschrijving	Golfplaten visueel vastgesteld (zonder staal)
Omgeving	Grenst aan binnen- en buitenlucht
Primaire drager	Schuin dak
Asbestmateriaal	Dak- en gevelbekleding - Golfplaat
Bindmiddel van asbestmateriaal	Cement
Gebondenheid op basis van bindmiddel	Hecht
Hoeveelheid (oppervlakte - aantal)	<ul style="list-style-type: none">• 15,00 m² - 1 stuk
Totale oppervlakte	15,00 m ²
Eenvoudig bereikbaar	Ja
Bevestigingswijze	<ul style="list-style-type: none">• Geschroefd
Identificatiemethode	Vaststelling zonder monsternamen
Destructieve handeling voor identificatie	Nee
Opmerking	De golfplaten waren niet bereikbaar en er kon bijgevolg geen staal genomen worden om uit te sluiten dat deze asbestverdachte toepassing niet-asbesthoudend is. Het is aangewezen om bijkomend onderzoek uit te voeren bij renovatiewerken. De vermelde oppervlaktes, diktes en volumes betreffen een beredeneerde schatting. Er worden geen rechten verleend aan deze oppervlaktes/diktes/volumes.

Dringend verwijderen

- Verwijder dit asbestmateriaal zo snel mogelijk. Volg de toestand goed op.
- Hemelwater dat afspoelt van asbestcement daken of gevels kan asbestdeeltjes bevatten. Gebruik het enkel voor gesloten circuits (bv. spoelen toiletten). Reinig na het vervangen van het dak of de gevel de dakgoten en regenwaterput of -ton om asbesthoudend sediment of slib te verwijderen
- Voer bijkomende staalname(s) uit.

- Eenvoudige handelingen: mag via doe-het-zelf of door werknemer(s) met opleidingsattest eenvoudige handelingen
EH via doe-het zelf Standaard dragen van de nodige wegwerp beschermingsmiddelen FFP 3 masker , handschoenen en tyvec CAT III type 5-6 , afwasbaar schoeisel Indien mogelijk de ondervloer afdekken , golfplaten voorzichtig verwijderen, extra fixeren, niet breken , niet gooien, onmiddellijk dubbel verpakken , luchtdicht afsluiten of voorzichtig in container met asbest bag plaatsen. Voldoende benevelen/bevochtigen tijdens de duur van de werken. Indien golfplaten in slechte staat zijn en kans bestaat op breken : Eenvoudige handeling opgeleid personeel , alle werknemer(s) moeten wel beschikken over een opleidingsattest eenvoudige handelingen 8u Voor hechtgebonden toepassingen: Bij verwijdering door doe-het-zelf moet men

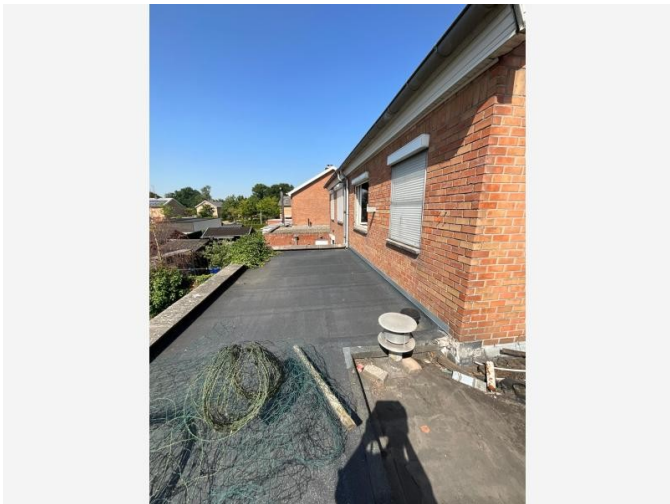
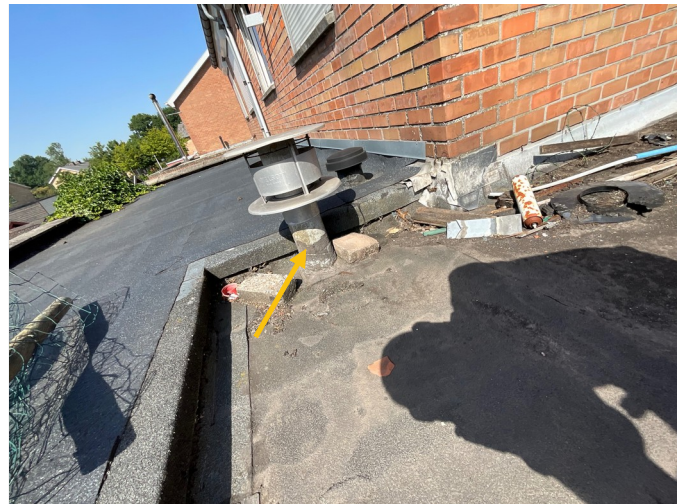
Het asbestmateriaal valt onder de mijlpaal van 2034.

Eindbeoordeling materiaalrisico	Verhoogd materiaalrisico en/of verhoogde kans op vezelvrijgave
---------------------------------	--

Gebondenheid	Categorie 1: hechtgebonden in oorsprong
Asbestsoort (vezeltype)	Crocidoliet aanwezig
Asbestconcentratie	Laag (< 50%)
Afschermingsgraad van het gehele materiaal	Geheel of deels (ook) vrij aan binnenluchtstromen
Toestand van het materiaal	Licht beschadigd, licht verweerd. Intact calciumsilicaatmateriaal of categorie III 'gebondenheid'

Beschrijving	Schouwbus (visueel vastgesteld)
Omgeving	Buiten
Primaire drager	HVAC infrastructuur en uitrusting
Asbestmateriaal	Rookgaskanaal
Bindmiddel van asbestmateriaal	Cement
Gebondenheid op basis van bindmiddel	Hecht
Hoeveelheid (lengte - omtrek - dikte - aantal)	<ul style="list-style-type: none">• 1,00 m - 30,00 cm - 1,00 cm - 1 stuk
Totaal volume	0,003 m ³
Eenvoudig bereikbaar	Ja
Bevestigingswijze	<ul style="list-style-type: none">• Verlijmd, ingegoten, versmeerd
Identificatiemethode	Vaststelling zonder monsternamen
Destructieve handeling voor identificatie	Nee
Opmerking	<p>Op het dak is een schouwbus aanwezig.</p> <p>De vermelde oppervlaktes, diktes en volumes betreffen een beredeneerde schatting. Er worden geen rechten verleend aan deze oppervlaktes/diktes/volumes.</p>

Verwijderen

- Verwijder dit asbestmateriaal zo snel mogelijk. Volg de toestand goed op.
- Voer bijkomende staalname(s) uit.

- Eenvoudige handelingen: mag via doe-het-zelf of door werknemer(s) met opleidingsattest eenvoudige handelingen
EH via doe-het zelf De buis kan voorzichtig losgebeiteld worden , extra bevochtigen om stof te voorkomen
Standaard dragen van de nodige wegwerp beschermingsmiddelen FFP 3 masker , handschoenen en tyvec CAT III type 5-6 , afwasbaar schoeisel Bij de gemeente/containerpark afsluitzakken halen om dubbel in te pakken , sluit luchtdicht af en breng naar het plaatselijk containerpark als hechtgebonden asbestafval. Voor hechtgebonden toepassingen: Bij verwijdering door doe-het-zelf moet men dit afval dubbel en luchtdicht verpakt aandielen bij het gemeentelijk recyclagepark. Men raadpleegt best op voorhand de voorwaarden van het recyclagepark. Zie ook link Zie <https://ovam.vlaanderen.be/wie-mag-wat-verwijderen>
<https://ovam.vlaanderen.be/voorzorgsmaatregelen-bij-asbestverwijdering>
<https://ovam.vlaanderen.be/asbestafval-afvoeren> Zie ook wetgevend kader (website van de OVAM en CODEX boek VI titel 3). <http://werk.belgie.be/sites/default/files/content/documents/Welzijn%20op%20het%20werk/Regelgeving/Codex%20boek%20VI%20titel%203%20Asbest.pdf> methodiek verwijderingsmethodes

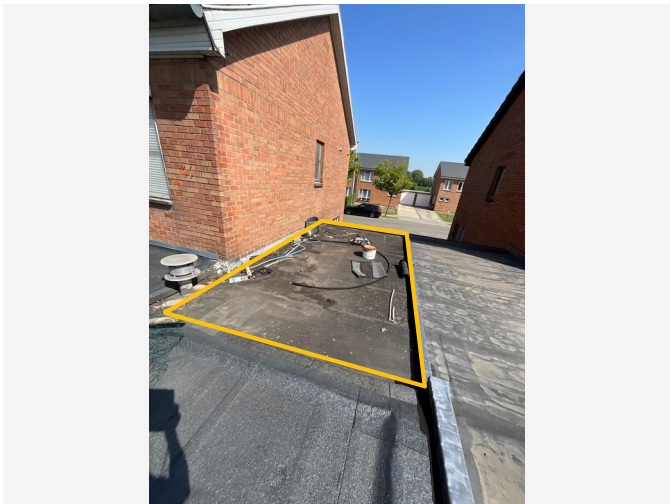
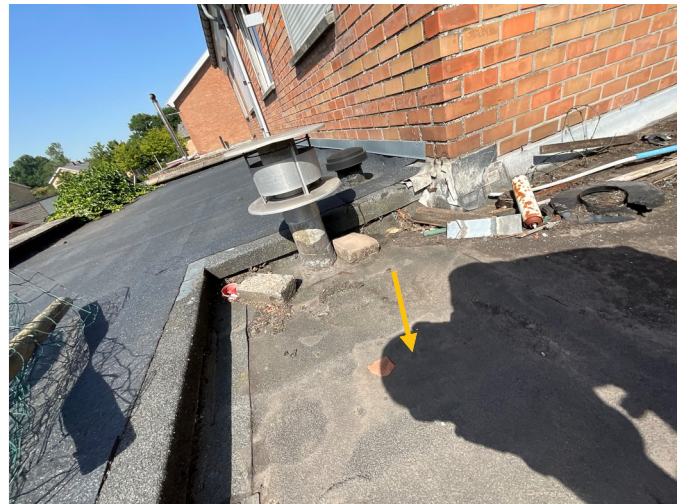
Het asbestmateriaal valt onder de mijlpaal van 2040.

Eindbeoordeling materiaalrisico	Laag materiaalrisico en/of verlaagde kans op vezelvrijgave
---------------------------------	--

Gebondenheid	Categorie 1: hechtgebonden in oorsprong
Asbestsoort (vezeltype)	Alleen chrysotiel
Asbestconcentratie	Laag (< 50%)
Afschermingsgraad van het gehele materiaal	Geheel of deels vrij aan de buitenlucht
Toestand van het materiaal	Licht beschadigd, licht verweerd. Intact calciumsilicaatmateriaal of categorie III 'gebondenheid'

Beschrijving	Roofing (zonder staalname: kans lekkage)
Omgeving	Buiten
Primaire drager	Plat dak
Asbestmateriaal	Dak- en gevelbekleding - Roofing
Bindmiddel van asbestmateriaal	Bitumen (roofing, teer, asfalt)
Gebondenheid op basis van bindmiddel	Hecht
Hoeveelheid (oppervlakte - aantal)	<ul style="list-style-type: none"> • 29,99 m² - 1 stuk
Totale oppervlakte	29,99 m ²
Eenvoudig bereikbaar	Ja
Bevestigingswijze	<ul style="list-style-type: none"> • Verlijmd, ingegoten, versmeerd
Identificatiemethode	<p>Vaststelling zonder monstername</p> <p>Motivatie: Groot risico op structurele gevolgschade (lekschade, werking installatie,...)</p>
Destructieve handeling voor identificatie	Nee
Opmerking	<p>Volgens het inspectieprotocol is een monstername van roofing verplicht om dit te identificeren als niet-asbesthoudend. Een monstername is echter niet mogelijk wegens kans op lekkage. De toepassing wordt in de databank als asbestverdacht beschouwd. Mogelijks kunnen er ook asbestverdachte onderlagen aanwezig zijn. Het is aangewezen om extra controle uit te voeren bij eventuele renovatiewerken. De vermelde oppervlaktes, diktes en volumes betreffen een beredeneerde schatting. Er worden geen rechten verleend aan deze oppervlaktes/diktes/volumes.</p>

Zorgvuldig beheren

- Zorg voor een veilig beheer. Vermijd het beschadigen van het asbestmateriaal. Controleer de toestand jaarlijks op wijzigingen.
- Voer bijkomende staalname(s) uit.

- Eenvoudige handelingen: mag via doe-het-zelf of door werknemer(s) met opleidingsattest eenvoudige handelingen
Gezien het risico op vrijstelling van asbestvezels bij de verwijderingswerken, adviseren wij de werken te laten uitvoeren door een aannemer/medewerker die hiertoe de nodig opleiding heeft gevolgd, en niet via doe-het-zelf. Volgens de richtlijnen in de Codex Welzijn op het Werk, boek VI titel 3 asbest, mag hechtgebonden asbest die beschadigd is of waarbij er vrije vezels zichtbaar zijn en die verwerkt is in een buitentoepassing via de methode van eenvoudige handelingen verwijderd worden, indien er geen derden aanwezig zijn en voor zover de verwijdering geen aanleiding geeft tot een wijziging van de toestand. Standaard dragen van de nodige wegwerp beschermingsmiddelen FFP 3 masker, handschoenen en tyvec CAT III type 5-6, afwasbaar schoeisel Voor hechtgebonden toepassingen: Bij verwijdering door doe-het-zelf moet men dit afval dubbel en luchtdicht verpakt aandienen bij het gemeentelijk recyclagepark. Men raadpleegt best op voorhand de voorwaarden van het recyclagepark.

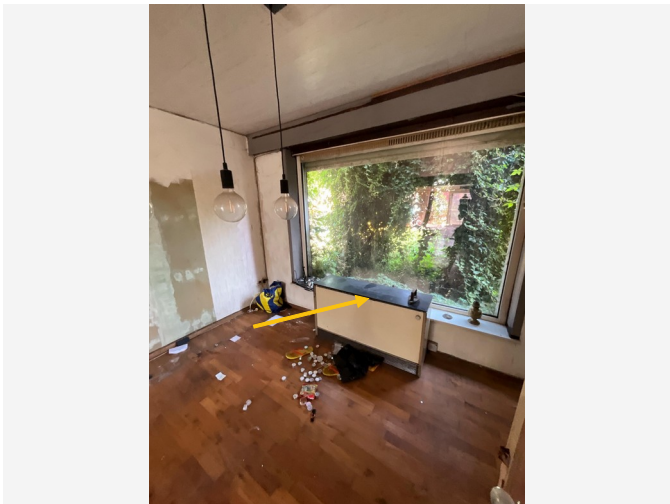
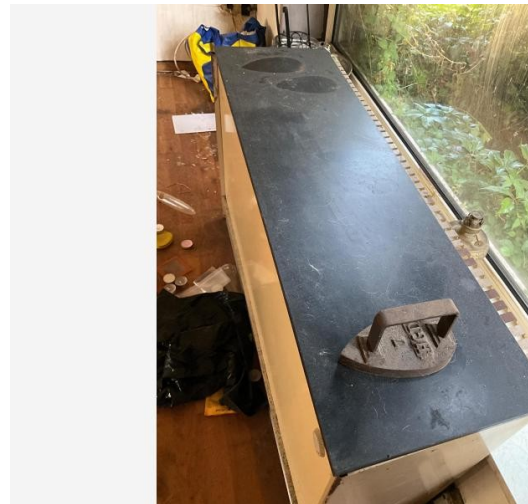
Het asbestmateriaal valt onder de mijlpaal van 2040.

Eindbeoordeling materiaalrisico	Laag materiaalrisico en/of verlaagde kans op vezelvrijgave
---------------------------------	--

Gebondenheid	Categorie 1: hechtgebonden in oorsprong
Asbestsoort (vezeltype)	Alleen chrysotiel
Asbestconcentratie	Laag (< 50%)
Afschermingsgraad van het gehele materiaal	Geheel of deels (ook) vrij aan de binnenlucht
Toestand van het materiaal	Licht beschadigd, licht verweerd. Intact calciumsilicaatmateriaal of categorie III 'gebondenheid'

Beschrijving	Massal tablet verwarming
Omgeving	Binnen
Primaire drager	Wandopening verticaal (raam, deur, ...)
Asbestmateriaal	Plaat, paneel, tablet - Type Massal
Bindmiddel van asbestmateriaal	Cement
Gebondenheid op basis van bindmiddel	Hecht
Hoeveelheid (oppervlakte - dikte - aantal)	• 1,00 m ² - 1,00 cm - 1 stuk
Totaal volume	0,01 m ³
Eenvoudig bereikbaar	Ja
Bevestigingswijze	• Verlijmd, ingegoten, versmeerd
Identificatiemethode	Vaststelling zonder monsternamen
Destructieve handeling voor identificatie	Nee
Opmerking	Visueel verdacht beschouwd. Aantal stuks 2 De vermelde oppervlaktes, diktes, gewichten en volumes betreffen een beredeneerde schatting. Er worden geen rechten verleend aan deze oppervlaktes/diktes/volumes.

Zorgvuldig beheren

- Zorg voor een veilig beheer. Vermijd het beschadigen van het asbestmateriaal. Controleer de toestand jaarlijks op wijzigingen.
- Voer bijkomende staalname(s) uit.

- Eenvoudige handelingen: mag via doe-het-zelf of door werknemer(s) met opleidingsattest eenvoudige handelingen
EH via doe-het zelf : De dorpels of tabletten kunnen voorzichtig losgebeiteld worden, zonder de toepassing zelf te breken , extra bevochtigen om stof te voorkomen Standaard dragen van de nodige wegwerp beschermingsmiddelen FFP 3 masker , handschoenen en tyvec CAT III type 5-6 , afwasbaar schoeisel Verpakken in dubbel plastic folie , sluit luchtdicht af en afvoeren naar het containerpark als hechtgebonden asbestafval. Voor hechtgebonden toepassingen: Bij verwijdering door doe-het-zelf moet men dit afval dubbel en luchtdicht verpakt aandielen bij het gemeentelijk recyclagepark. Men raadpleegt best op voorhand de voorwaarden van het recyclagepark. Zie ook link Zie <https://ovam.vlaanderen.be/wie-mag-wat-verwijderen> <https://ovam.vlaanderen.be/voorzorgsmaatregelen-bij-asbestverwijdering> <https://ovam.vlaanderen.be/asbestafval-afvoeren> Zie ook wetgevend kader (website van de OVAM en CODEX boek VI titel 3). <http://werk.belgie.be/sites/default/files/content/documents/Welzijn%20op%20het>

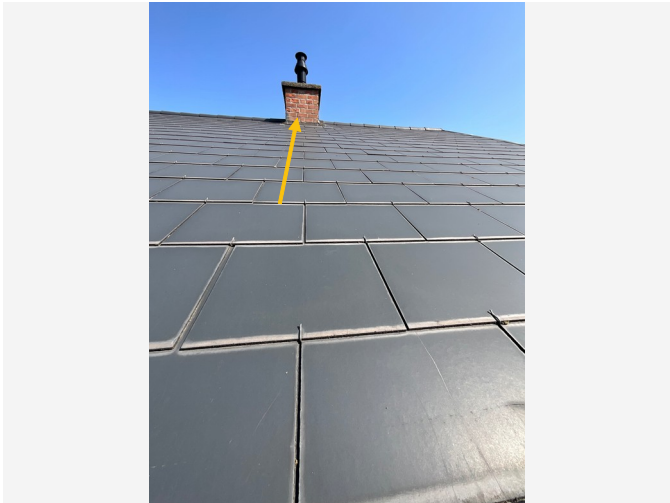
Situeringsfoto

Tijdelijke beperking

Reden: Het te onderzoeken materiaal situeert zich hoger dan 3,50 m te rekenen vanaf een veilige ondergrond

Uitleg van de asbestdeskundige: Bij werken (dak of reiniging schouw) kan een stelling geplaatst worden , het is niet duidelijk of er asbestverdachte materialen aanwezig zijn in de schouw.

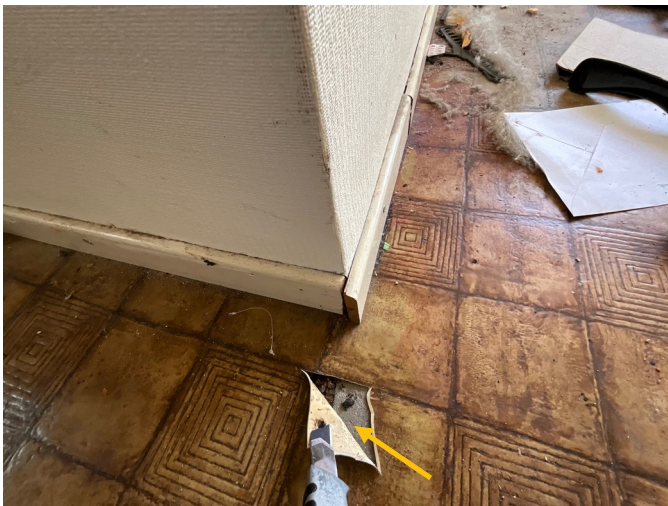
Vrije foto

Volgens expertise kunnen we deze vinyl als niet asbest verdacht beschouwen (soepel en flexibel van structuur.) (onderkant met jute/koord) Het is niet gekend wat eronder bevindt extra controle aangewezen bij vloer werken.

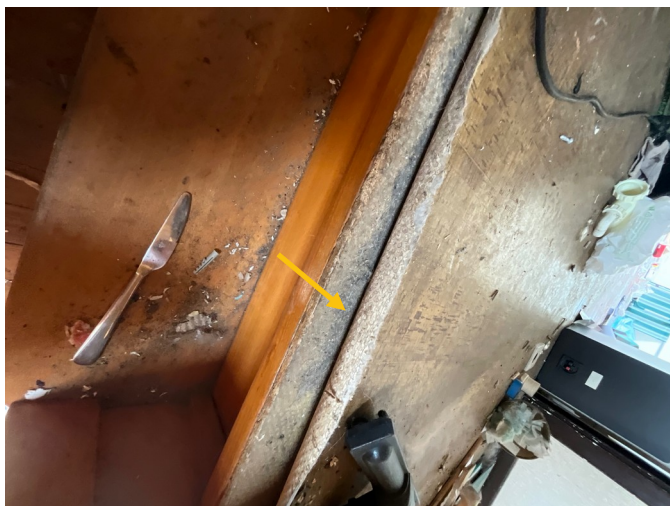
Vrije foto

Volgens expertise kunnen we deze vinyl als niet asbest verdacht beschouwen (soepel en flexibel van structuur.) (onderkant met jute/koord) Het is niet gekend wat eronder bevindt extra controle aangewezen bij vloer werken.

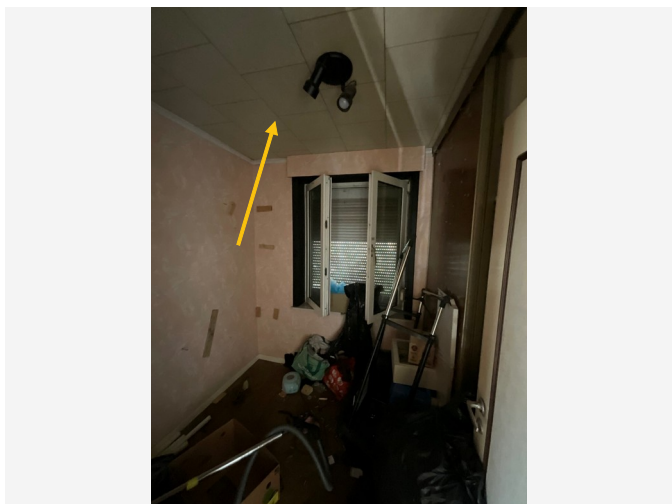
Vrije foto

Alle plafonds zijn afgewerkt met valse plafonds in plaatmateriaal. Het is niet duidelijk of er pleisterwerk of ander verdacht asbestmateriaal aanwezig is achter deze valse plafonds, het is aangewezen om bijkomend onderzoek uit te voeren bij werken. Het plafond bestaat uit gipsplaten. Zonder destructieve handeling is het niet mogelijk om na te gaan of er asbesthoudende materialen aanwezig zijn achter de plafondafwerking. Als bij sloop of renovatie blijkt dat er boven dit plafond nog pleisterwerk aanwezig is, moet dit bemonsterd worden.

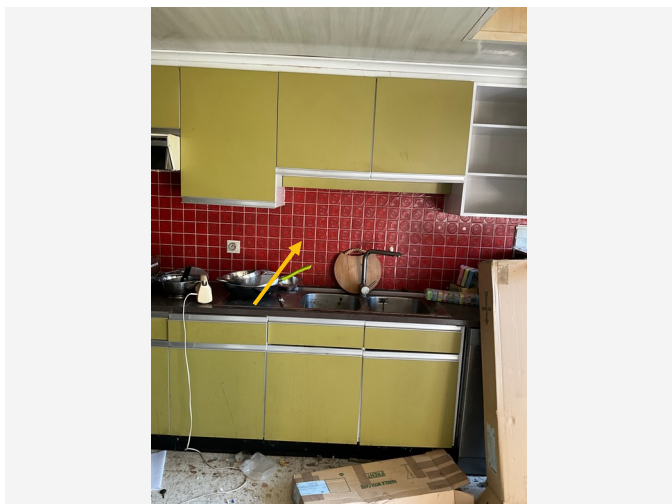
Vrije foto

In het inspectieprotocol is een monsternamen van tegellijm verplicht om dit te identificeren als niet-asbesthoudend. Er waren geen facturen ter beschikking die bevestigen dat de tegels na 2001 waren geplaatst. Er waren geen bestaande beschadigingen aan de wandtegels om de lijm voldoende te kunnen inspecteren. Om dit af te toetsen is het aangewezen om bij eventuele renovatiewerken aan de tegels verder onderzoek/staalname te laten uitvoeren ter controle.

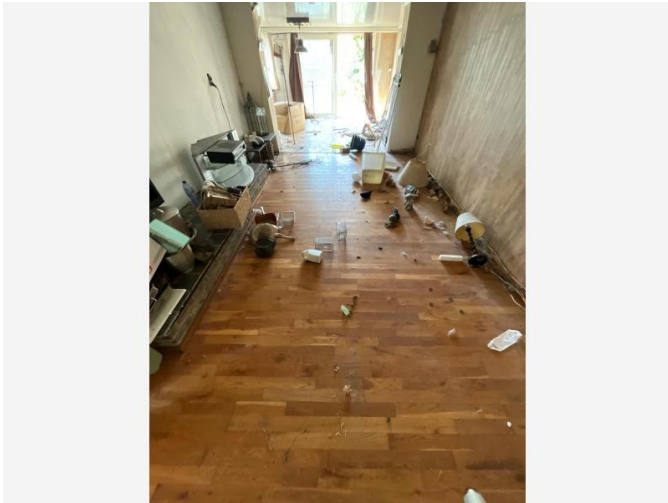
Vrije foto

In het verleden werd vaak asbesthoudende zwarte lijm gebruikt voor het vastlijmen van parkettegels/vloer .
Er waren geen losliggende planken of beschadigingen.
Bij renovatie extra controle uit te voeren.

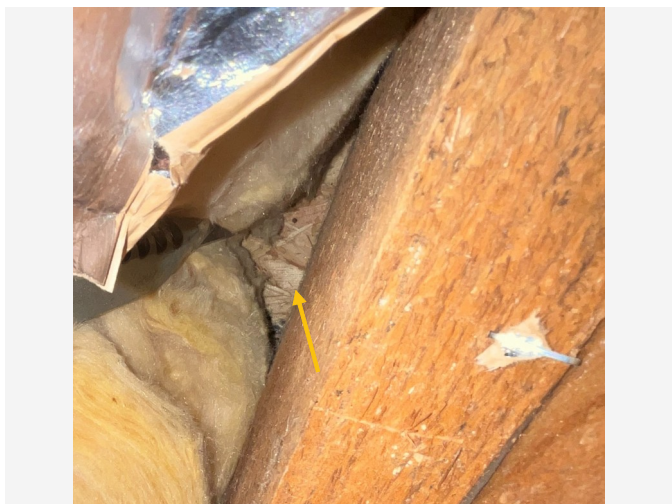
Vrije foto

Het dak werd gecontroleerd (via de zolder). Er is geen verdacht onderdak vastgesteld .

Deze handeling is een steekproef , er is geen garantie dat het volledige dak met éénzelfde materiaal is opgebouwd. Dit kan enkel via destructief onderzoek vastgesteld worden.

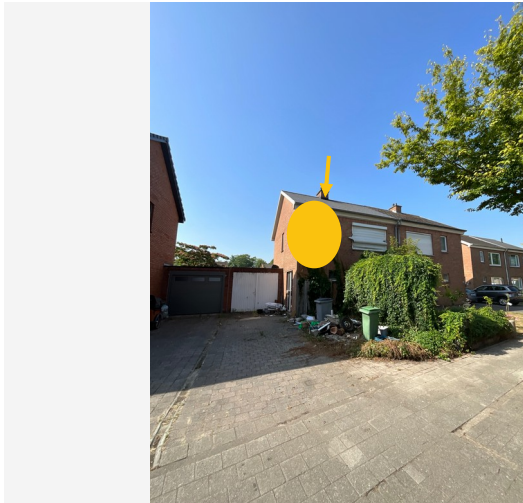
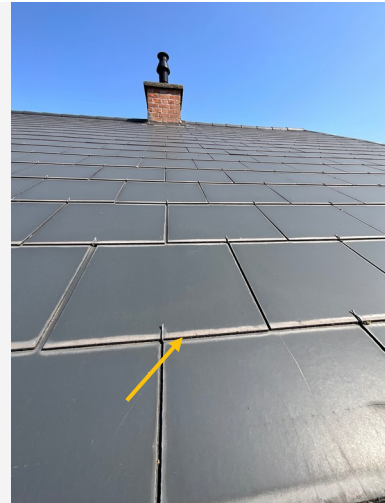
Fiche 13: Dak/gevelleien (met staalname)

Geen asbest

#	Type	Referentie	Resultaat
13.1	Puntmonster	02	Geen asbest

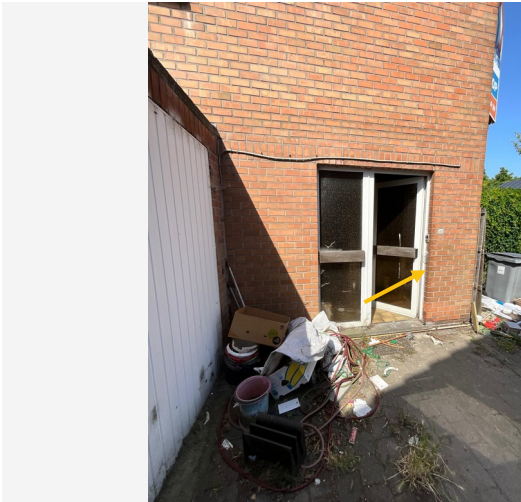
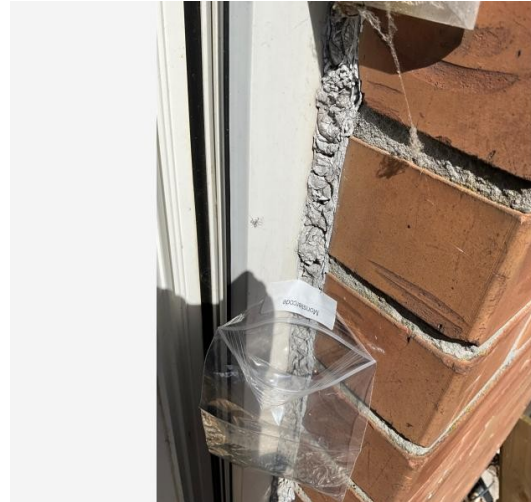
Fiche 14: Kit kozijn-muur (met staalname) aluminium raam

Geen asbest

#	Type	Referentie	Resultaat
14.1	Puntmonster	03	Geen asbest

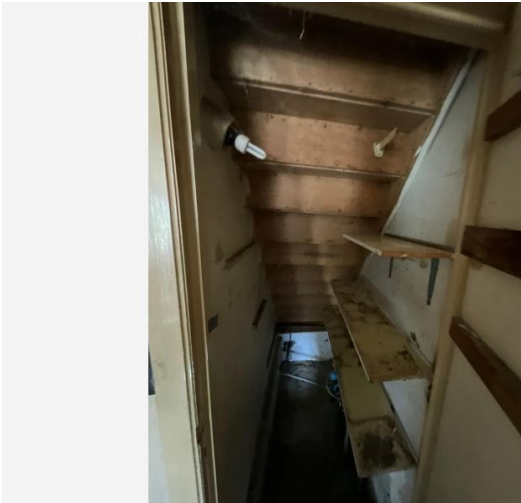
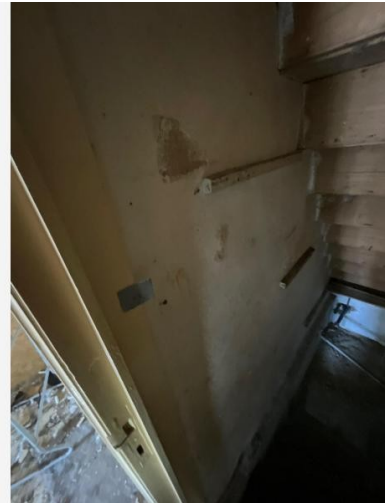
Geen asbest

#	Type	Referentie	Resultaat
15.1	Mengmonster	1	Geen asbest

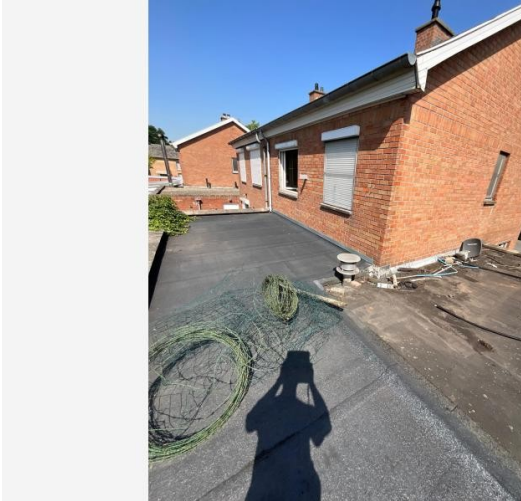
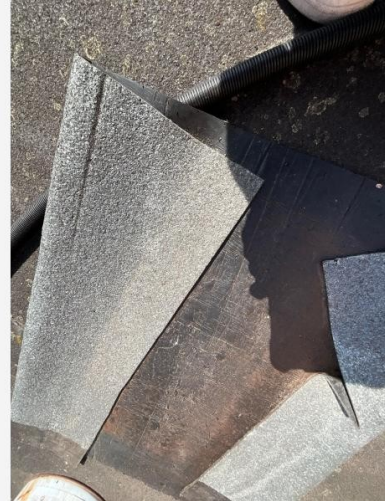
Fiche 16: Roofing (met staalname)

Geen asbest

#	Type	Referentie	Resultaat
16.1	Puntmonster	4	Geen asbest
