Asbestinventarisatetest

Diestse Baan 19, 2431 Laakdal

Attestnummer : **20250412-000103.000**

Uitgegeven op : **12.04.2025**

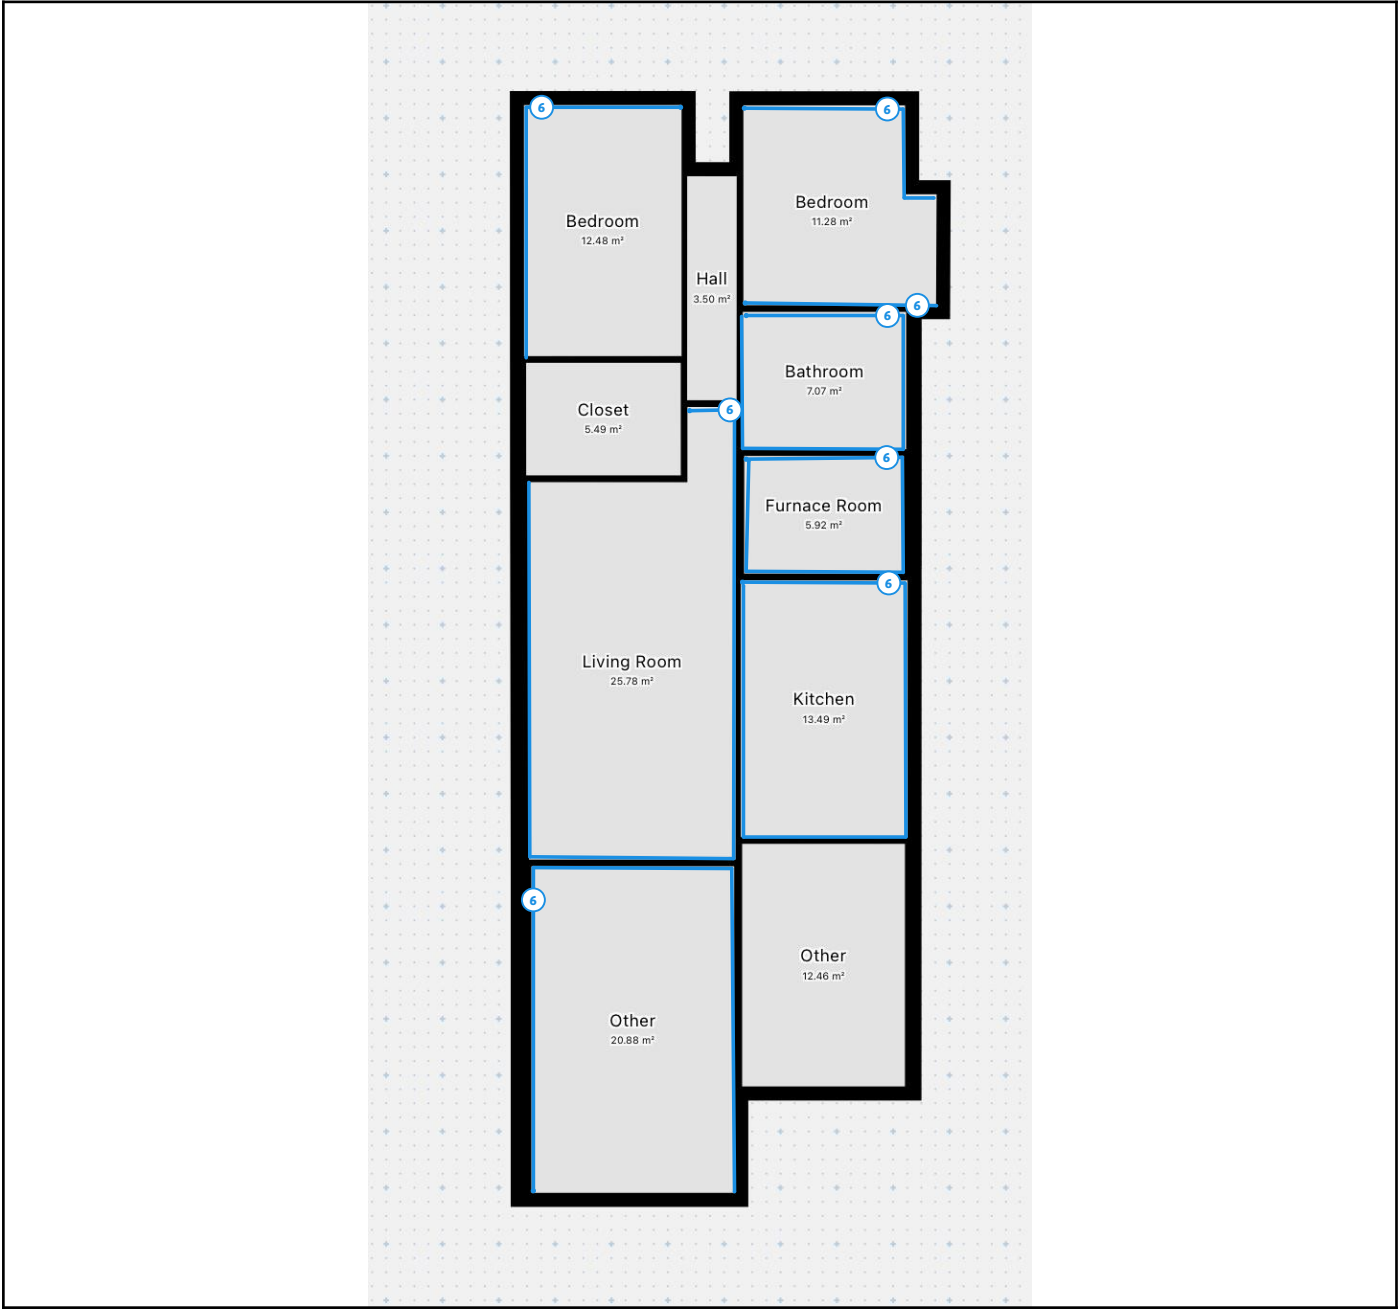
Plan 1.1: App: Muren

Beschrijving	Type	Actie
6. Pleisterwerk muren	Geen asbest	-

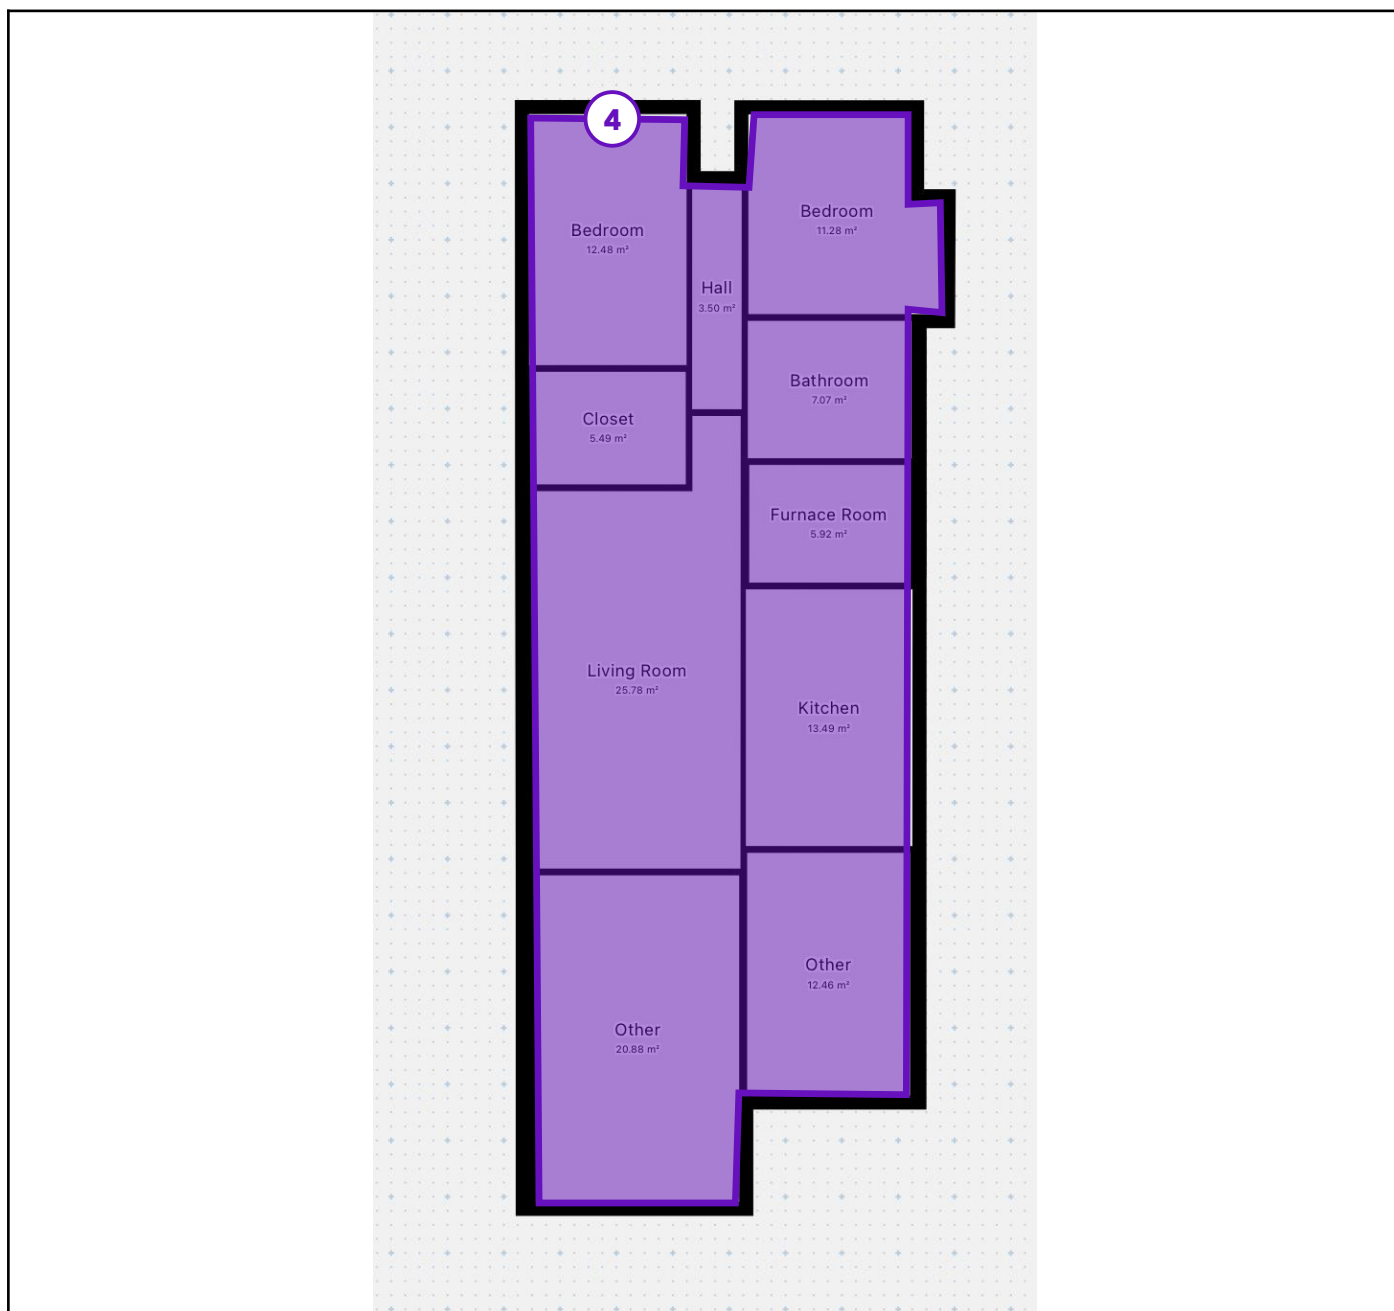
Plan 1.2: App: Plafonds

Beschrijving	Type	Actie
4. Valse en niet verdachte plafonds	Advies	-

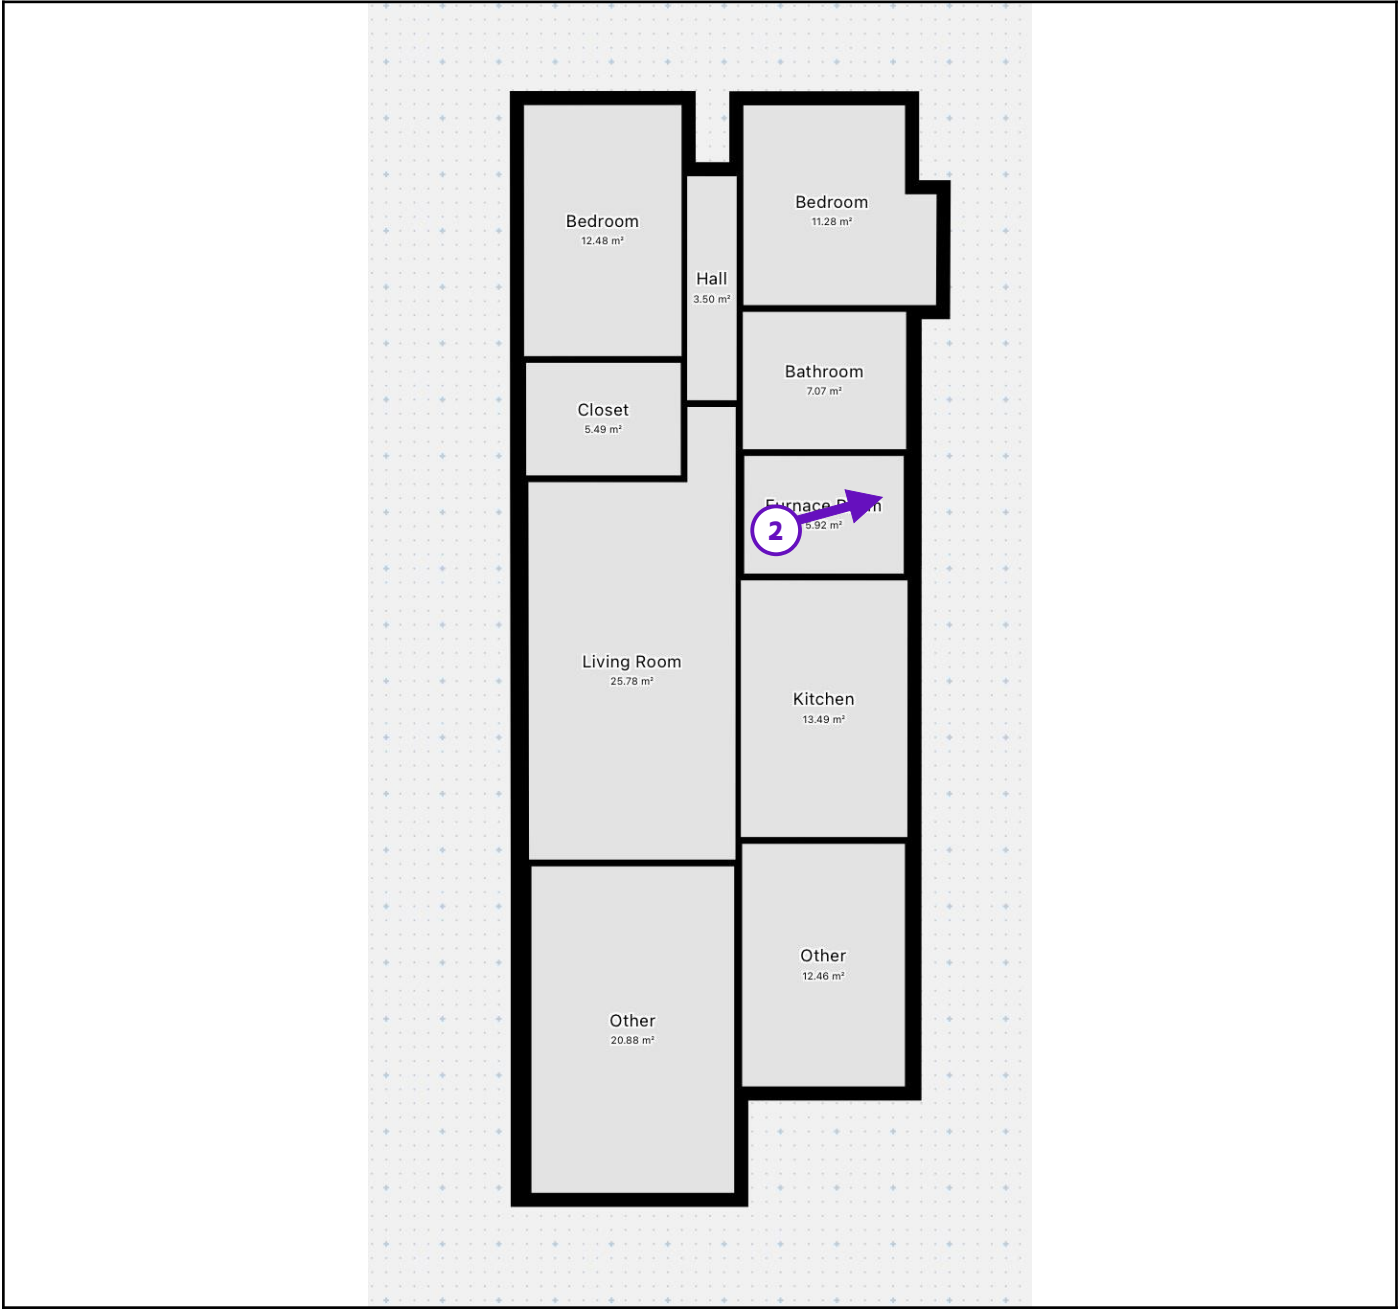
Plan 1.3: App: HVAC

Beschrijving	Type	Actie
2. CV ketel Viessmann	Advies	-

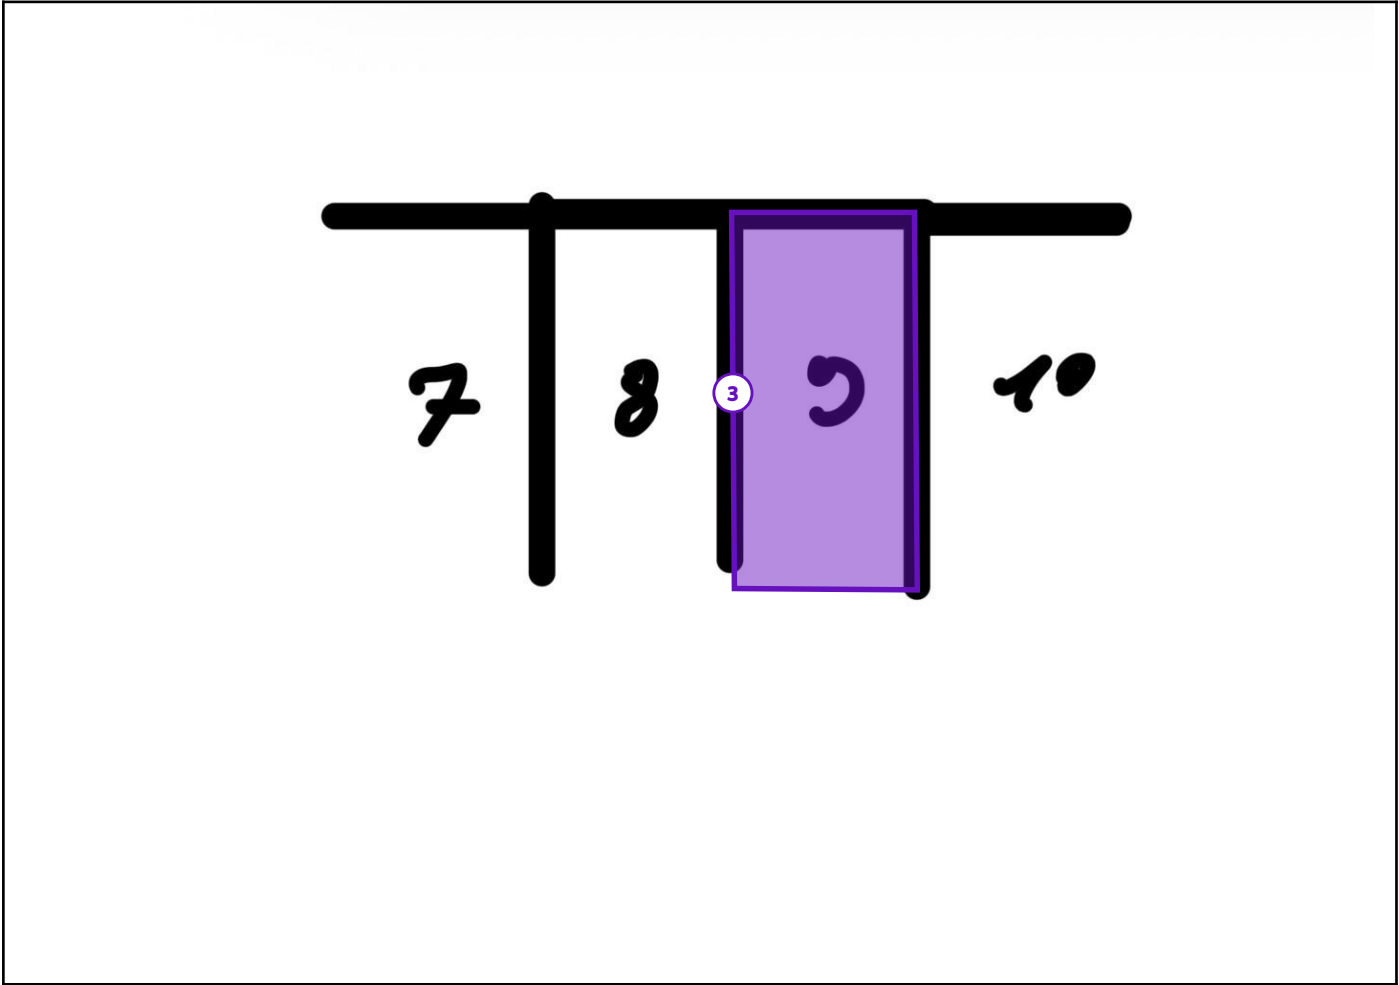
Plan 1.4: Staanplaats

Beschrijving	Type	Actie
3. Staanplaats	Advies	-

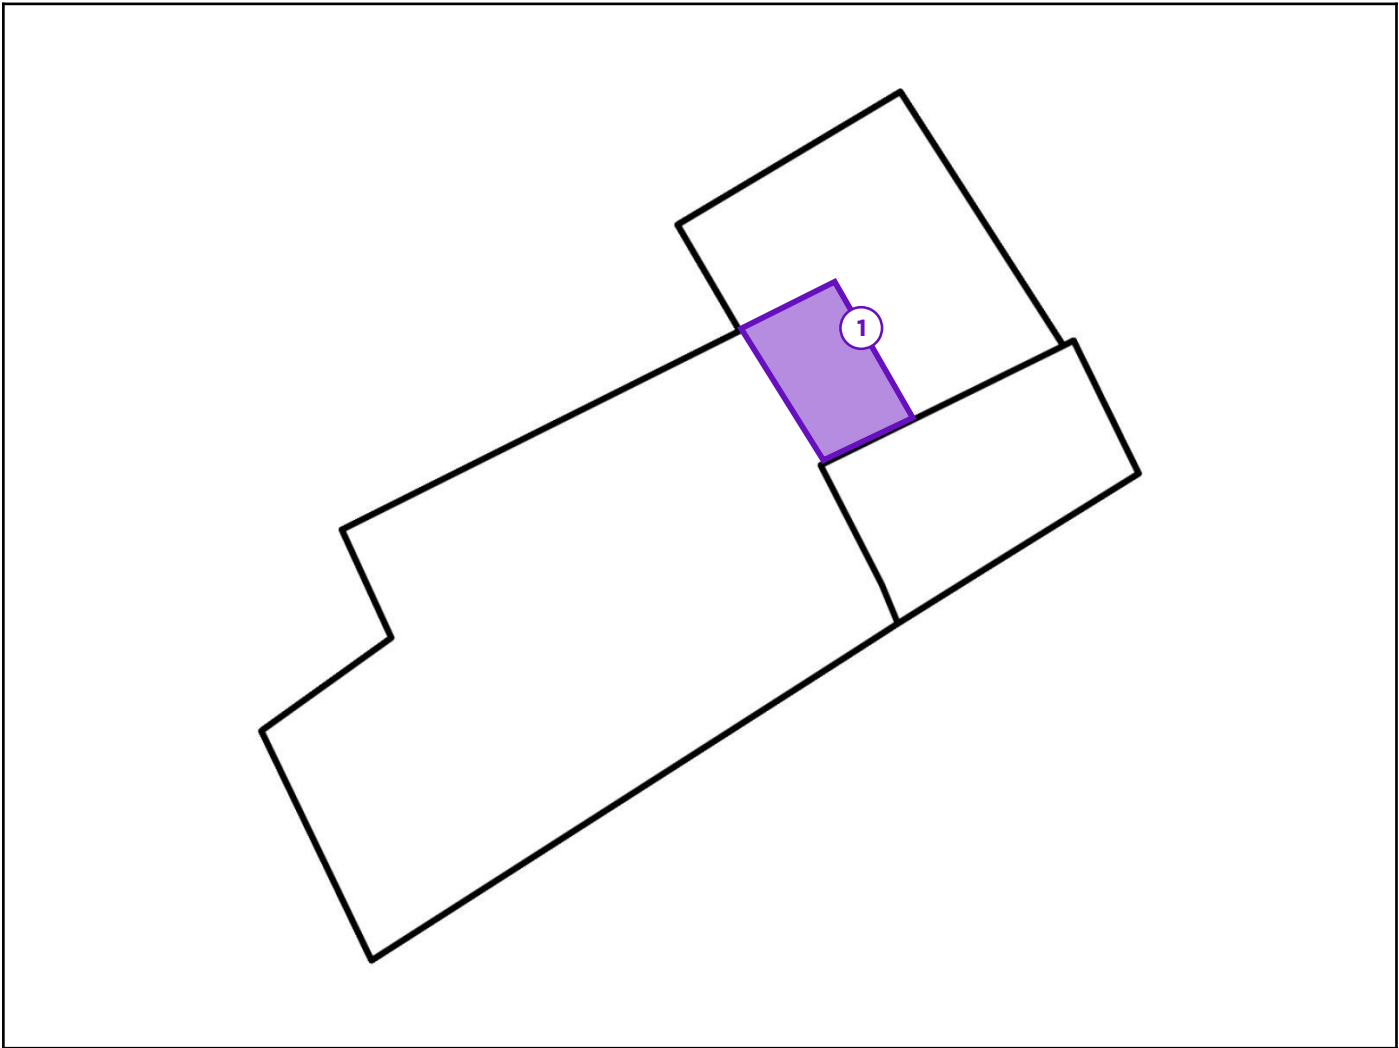
Plan 1.5: Gebouw: Roofing

Beschrijving	Type	Actie
1. Roofing GD	Advies	-

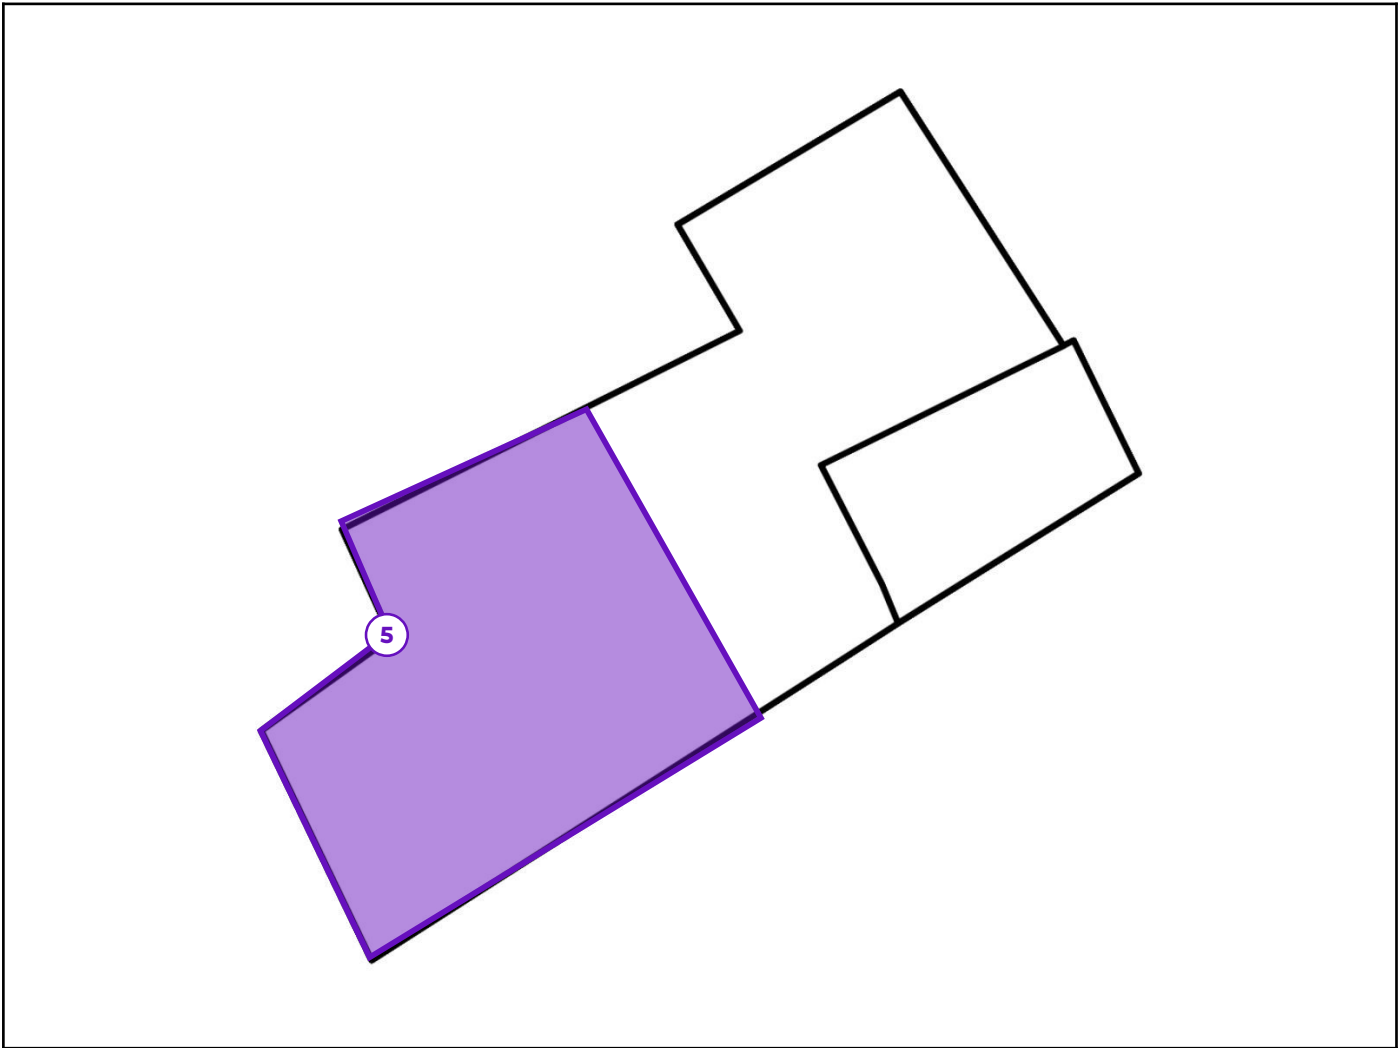
Plan 1.6: Gebouw: Leien

Beschrijving	Type	Actie
5. Leien GD	Advies	-

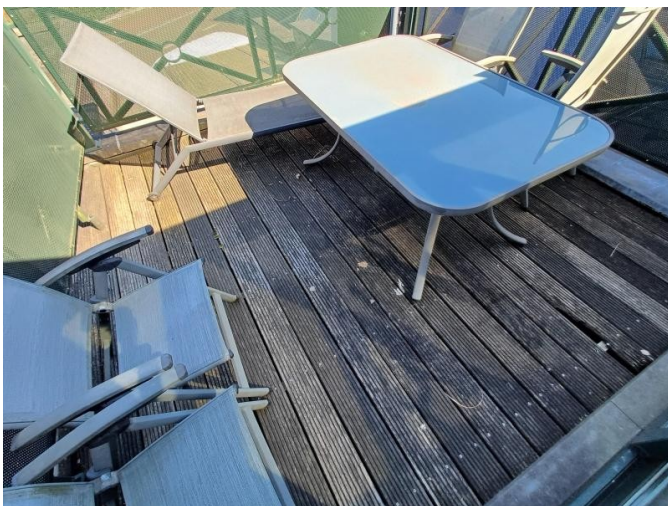
De roofing (onder het terras V1) behoort toe tot de gemeenschappelijke delen en zal daar verder beschreven worden.

Identificatiemethode	Gemeenschappelijke delen
Primaire drager	Plat dak
(Asbest)materiaal	Dak- en gevelbekleding - Roofing
Bindmiddel	Bitumen (roofing, teer, asfalt)
Gebondenheid bindmiddel	Hecht

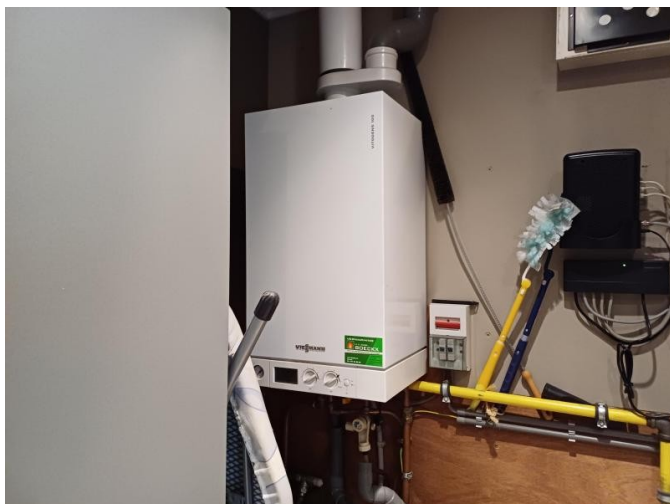
De CV ketel betreft duidelijk een recentelijk model. Deze is niet verdacht.

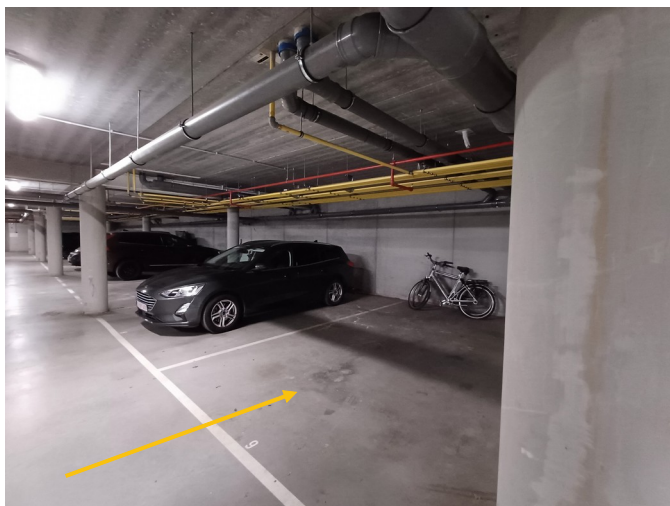
In het naastliggende gebouw (gebouwd na 2001) is een staanplaats aanwezig. het betreft nummer 9.

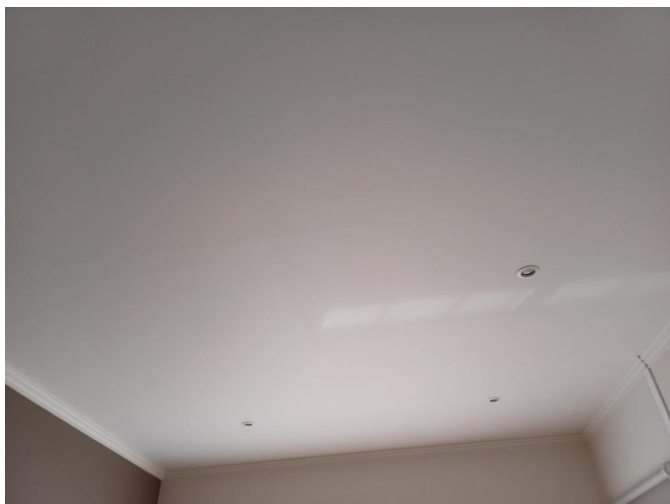
Alle plafonds zijn afgewerkt met valse plafonds in plaatmateriaal. Het is niet duidelijk of er pleisterwerk aanwezig is achter deze valse plafonds, het is aangewezen om bijkomend onderzoek uit te voeren bij werken.

Het plafond bestaat uit gipsplaten. Zonder destructieve handeling is het niet mogelijk om na te gaan of er asbesthoudende materialen aanwezig zijn achter de plafondafwerking. Als bij sloop of renovatie blijkt dat er boven dit plafond nog pleisterwerk aanwezig is, moet dit bemonsterd worden.

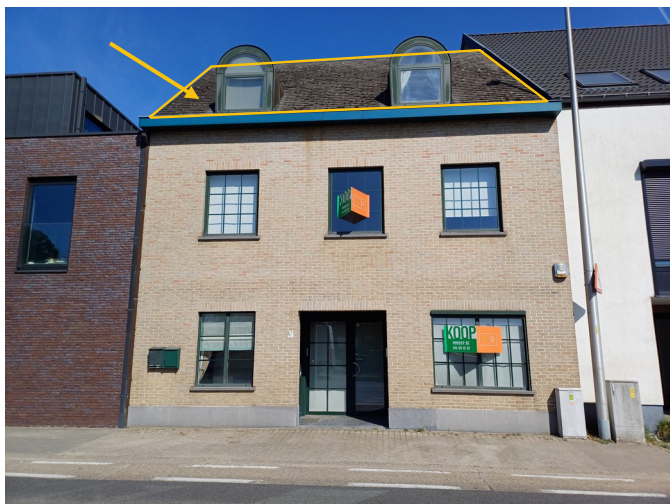
Het dak van het gebouw werd afgewerkt met asbesthoudende leien. Deze behoren toe en zullen verder beschreven worden in het attest gemeenschappelijke delen.

Identificatiemethode	Gemeenschappelijke delen
Primaire drager	Schuin dak
(Asbest)materiaal	Dak- en gevelbekleding - Lei, shingle
Bindmiddel	Cement
Gebondenheid bindmiddel	Hecht

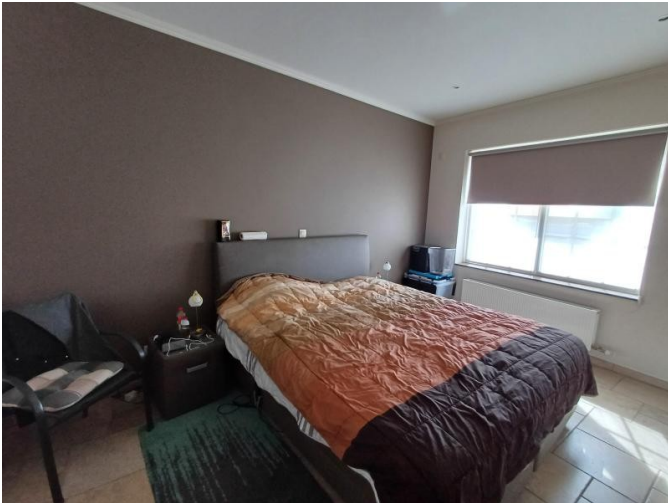
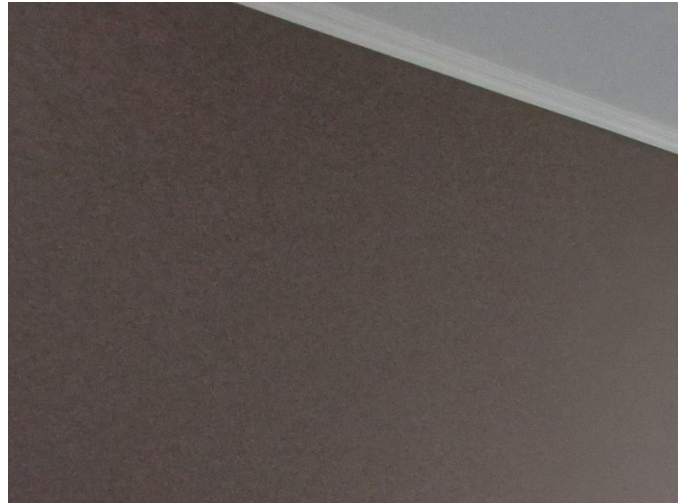
Fiche 6: Pleisterwerk muren

Geen asbest

Beschrijving	Pleisterwerk muren
Omgeving	Binnen
Primaire drager	Binnenwand
Bindmiddel van materiaal	Gips - kalk
Gebondenheid op basis van bindmiddel	Niet-hechtgebonden
Hoeveelheid (oppervlakte - dikte - aantal)	• 200,00 m ² - 1,00 cm - 1 stuk
Totaal volume	2,00 m ³
Identificatiemethode	Vaststelling met bewijsdocument, zonder monstername
Destructieve handeling voor identificatie	Nee
Opmerking	<p>Er werd minimaal 25% van de identieke wooneenheden bemonsterd (extrapolatie) . Het laboresultaat is toegevoegd . Elke identieke wooneenheid was toegankelijk en werd volledig gecontroleerd.</p> <p>De vermelde oppervlaktes en volumes betreffen een beredeneerde schatting. Er worden geen rechten verleend aan deze oppervlaktes/volumes. De dikte is een schatting die voorkomt uit de monsterplaatsen en is daarom niet altijd representatief.</p> <p>Zie attest: 20250412-000102.000</p>
