Asbestinventarisatetest

Sint-Remigiusweg 22, 3150 Haacht

Attestnummer : 20250212-000123.000

Uitgegeven op : 12.02.2025

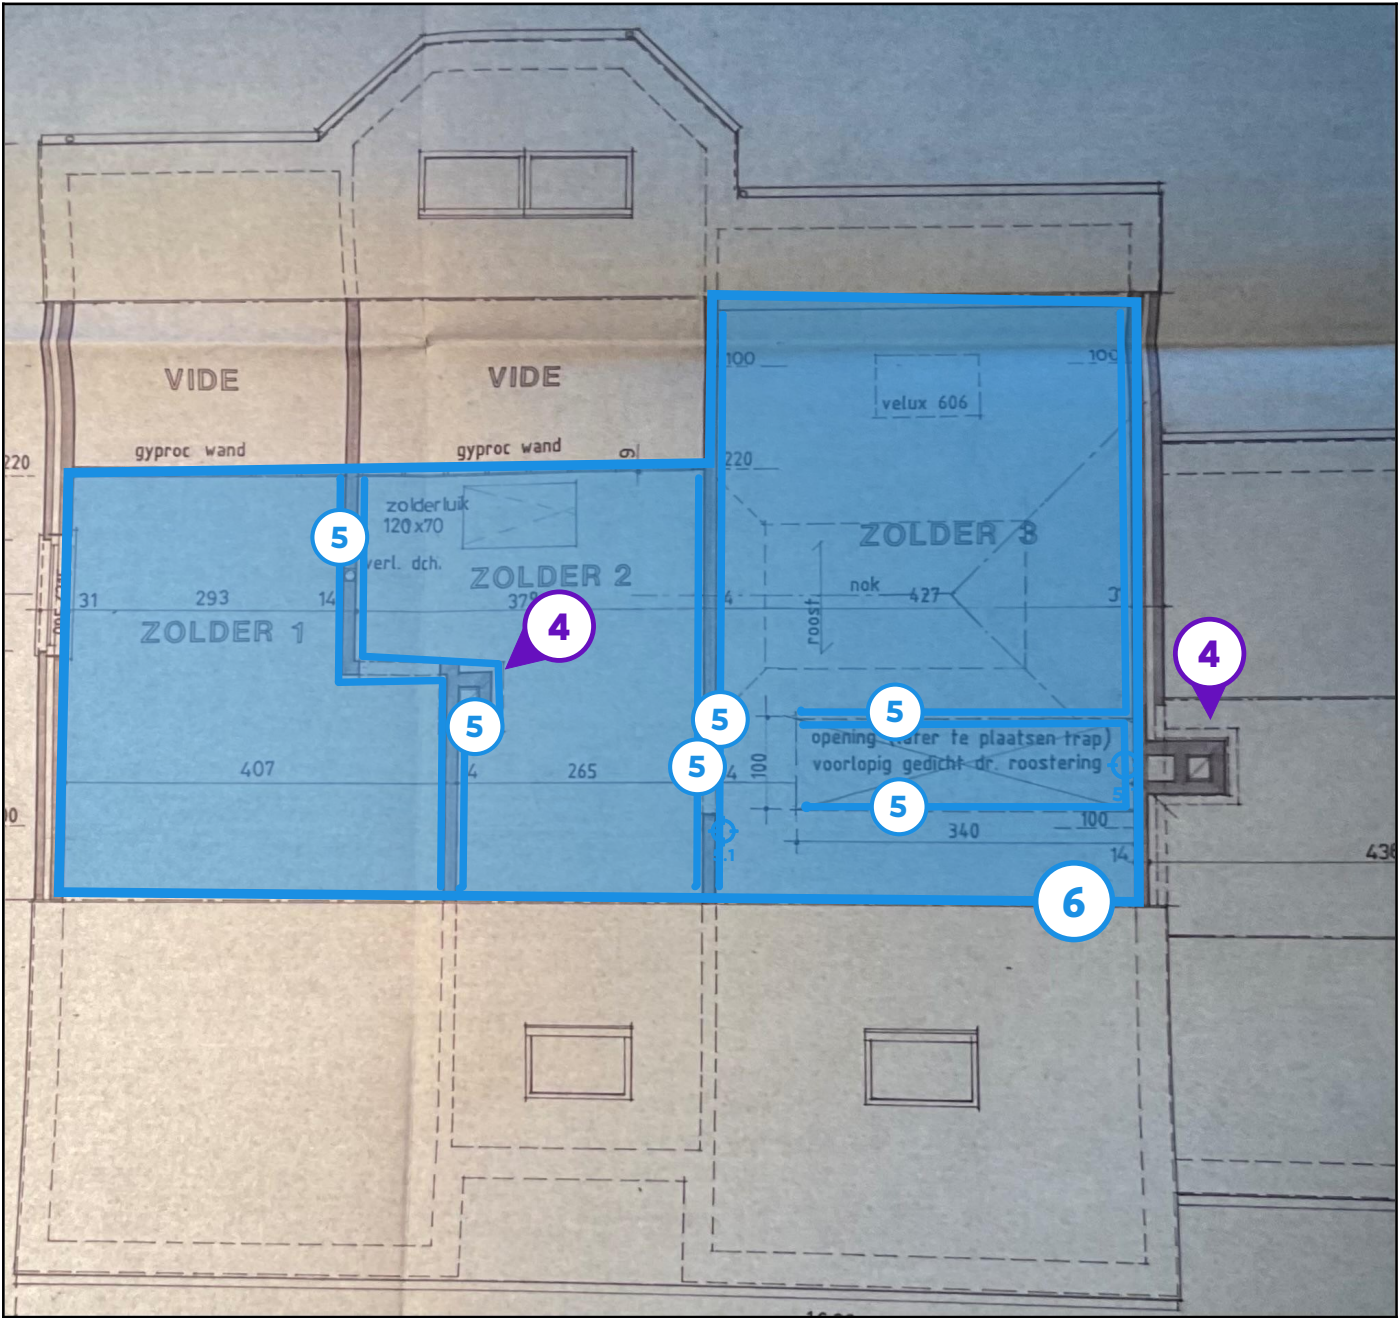
Plan 1.3: Zolder

Beschrijving	Type	Actie
4. Rookgaskanaal woning	Beperking	-
5. Pleisterwerk muren	Geen asbest	-
5.1 Code: 01	Mengmonster	-

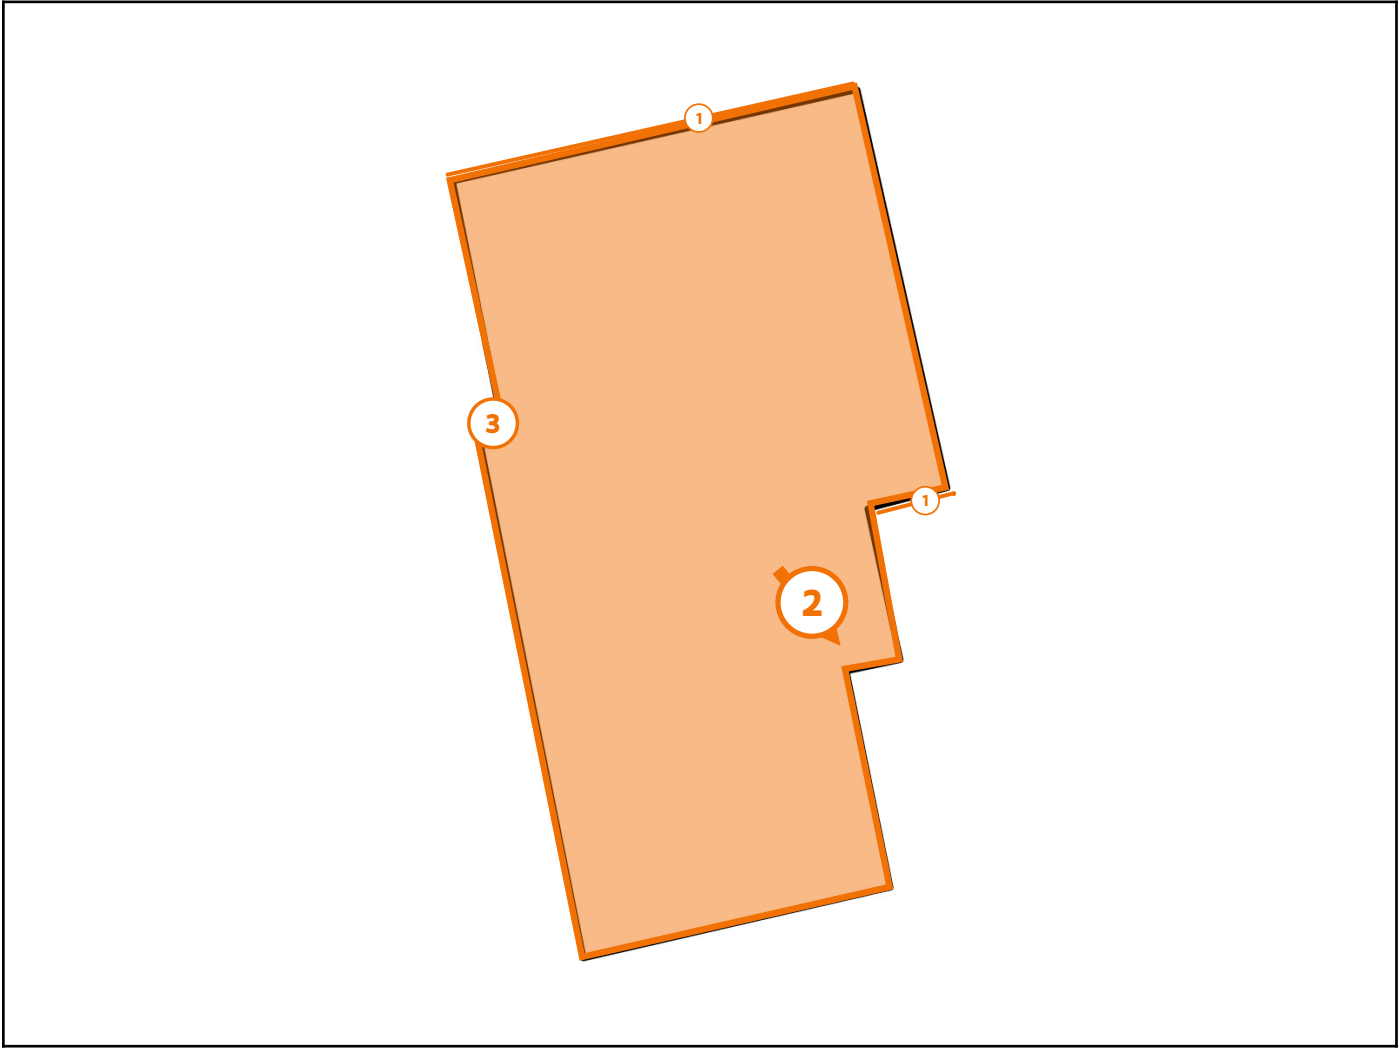
Plan 2.1: Bijgebouw plan

Beschrijving	Type	Actie
1. Gevelplaten bijgebouw	Asbestmateriaal	Verwijderen
2. Rookgaskanaal bijgebouw	Asbestmateriaal	Verwijderen
3. Golfplaten dakbedekking bijgebouw	Asbestmateriaal	Verwijderen

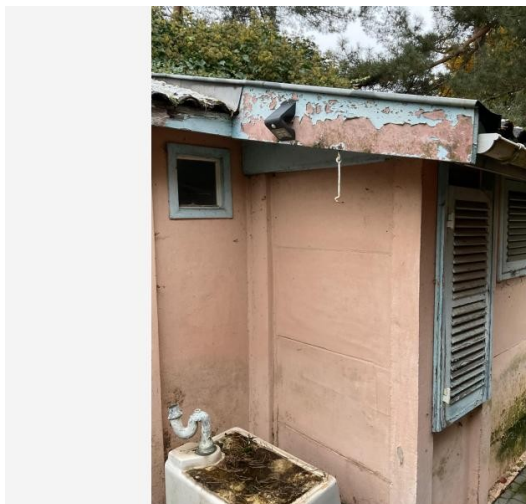
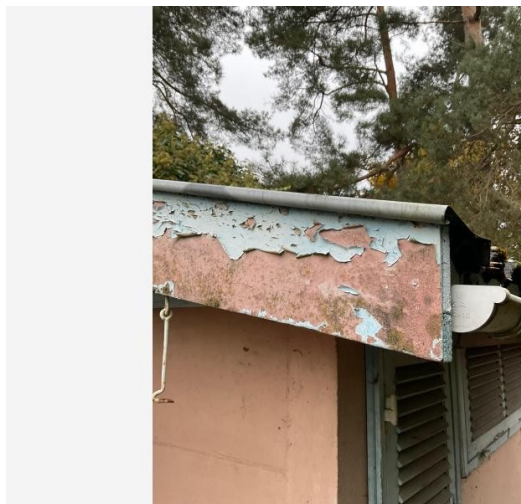
Eindbeoordeling materiaalrisico	Verhoogd materiaalrisico en/of verhoogde kans op vezelvrijgave
---------------------------------	--

Gebondenheid	Categorie 1: hechtgebonden in oorsprong
Asbestsoort (vezeltype)	Crocidoliet aanwezig
Asbestconcentratie	Laag (< 50%)
Afschermingsgraad van het gehele materiaal	Geheel of deels vrij aan de buitenlucht
Toestand van het materiaal	Matig beschadigd, matig verweerd

Beschrijving	Gevelplaten bijgebouw
Omgeving	Buiten
Primaire drager	Wand buitenschil
Asbestmateriaal	Plaat, paneel, tablet - Type Menuiserie
Bindmiddel van asbestmateriaal	Cement
Gebondenheid op basis van bindmiddel	Hecht
Hoeveelheid (oppervlakte - dikte - aantal)	• 1,00 m ² - 0,50 cm - 1 stuk
Totaal volume	0,005 m ³
Eenvoudig bereikbaar	Ja
Bevestigingswijze	• Genageld, geniet
Identificatiemethode	Vaststelling zonder monsternamen
Destructieve handeling voor identificatie	Nee

Het asbestmateriaal valt onder de mijlpaal van 2040.

Verwijderen

- Zorg voor een veilig beheer. Vermijd het beschadigen van het asbestmateriaal. Controleer de toestand jaarlijks op wijzigingen.

- Eenvoudige handelingen: mag via doe-het-zelf of door werknemer(s) met opleidingsattest eenvoudige handelingen
Hechtgebonden toepassingen mogen zelf in zijn geheel verwijderd worden. Bij het verwijderen de toepassing in zijn geheel houden en vooraf natmaken om stofvorming te vermijden. Trek aangepaste beschermingskledij aan: een aansluitend stofmasker (beschermingsklasse FFP3), een wegwerpoverall (beschermingsklasse 5) en handschoenen. Het is aangeraden rekening te houden met de 'Voorzorgsmaatregelen bij asbestverwijdering' opgesteld door OVAM (<https://ovam.vlaanderen.be/voorzorgsmaatregelen-bij-asbestverwijdering>).

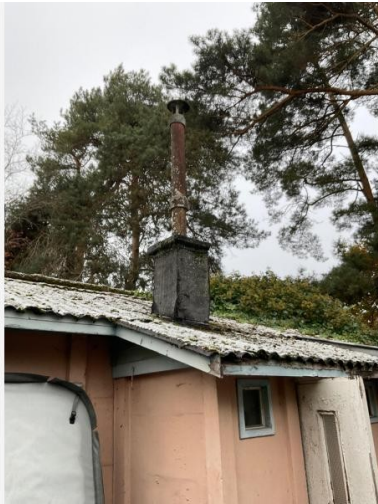
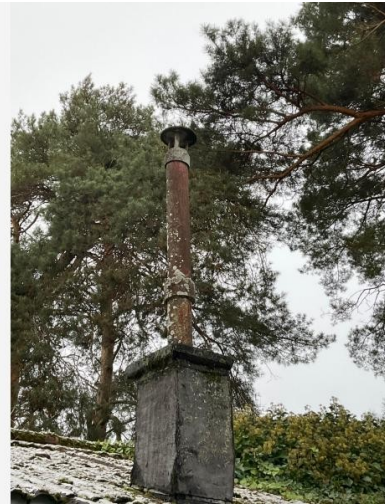
Eindbeoordeling materiaalisico	Verhoogd materiaalisico en/of verhoogde kans op vezelvrijgave
--------------------------------	---

Gebondenheid	Categorie 1: hechtgebonden in oorsprong
Asbestsoort (vezeltype)	Crocidoliet aanwezig
Asbestconcentratie	Laag (< 50%)
Afschermingsgraad van het gehele materiaal	Geheel of deels vrij aan de buitenlucht
Toestand van het materiaal	Matig beschadigd, matig verweerd

Beschrijving	Rookgaskanaal bijgebouw
Omgeving	Buiten
Primaire drager	HVAC infrastructuur en uitrusting
Asbestmateriaal	Rookgaskanaal
Bindmiddel van asbestmateriaal	Cement
Gebondenheid op basis van bindmiddel	Hecht
Hoeveelheid (lengte - omtrek - dikte - aantal)	<ul style="list-style-type: none">• 1,50 m - 30,00 cm - 1,00 cm - 1 stuk
Totaal volume	0,005 m ³
Eenvoudig bereikbaar	Ja
Bevestigingswijze	<ul style="list-style-type: none">• Verlijmd, ingegoten, versmeerd
Identificatiemethode	Vaststelling zonder monsternamen
Destructieve handeling voor identificatie	Nee

Het asbestmateriaal valt onder de mijlpaal van 2034.

Verwijderen

- Zorg voor een veilig beheer. Vermijd het beschadigen van het asbestmateriaal. Controleer de toestand jaarlijks op wijzigingen.
- Hemelwater dat afspoelt van asbestcement daken of gevels kan asbestdeeltjes bevatten. Gebruik het enkel voor gesloten circuits (bv. spoelen toiletten). Reinig na het vervangen van het dak of de gevel de dakgoten en regenwaterput of -ton om asbesthoudend sediment of slib te verwijderen

- Eenvoudige handelingen: mag via doe-het-zelf of door werknemer(s) met opleidingsattest eenvoudige handelingen
Hechtgebonden toepassingen mogen zelf in zijn geheel verwijderd worden. Bij het verwijderen de toepassing in zijn geheel houden en vooraf natmaken om stofvorming te vermijden. Trek aangepaste beschermingskledij aan: een aansluitend stofmasker (beschermingsklasse FFP3), een wegwerpoverall (beschermingsklasse 5) en handschoenen. Het is aangeraden rekening te houden met de 'Voorzorgsmaatregelen bij asbestverwijdering' opgesteld door OVAM (<https://ovam.vlaanderen.be/voorzorgsmaatregelen-bij-asbestverwijdering>).

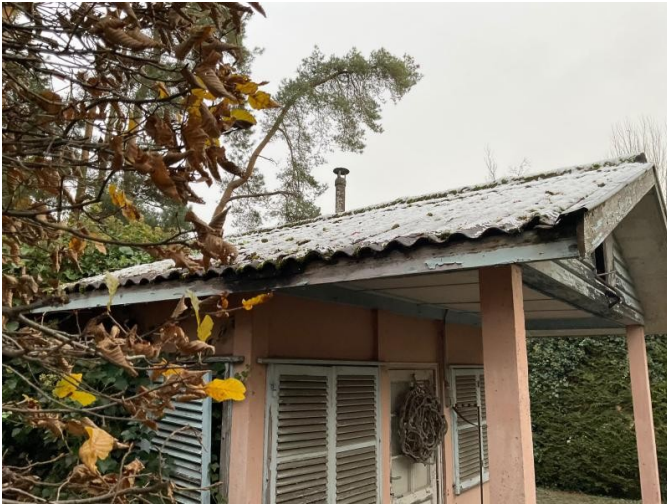
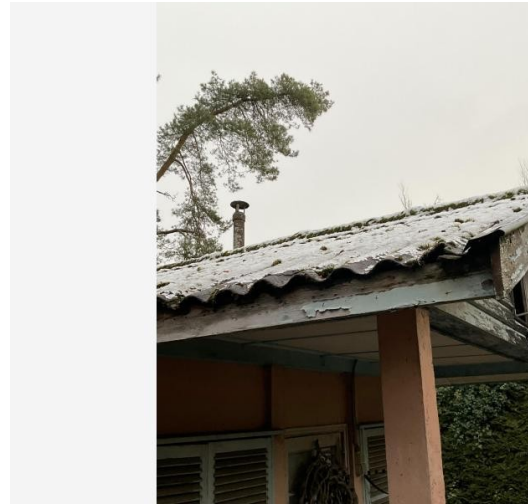
Eindbeoordeling materiaalrisico	Verhoogd materiaalrisico en/of verhoogde kans op vezelvrijgave
---------------------------------	--

Gebondenheid	Categorie 1: hechtgebonden in oorsprong
Asbestsoort (vezeltype)	Crocidoliet aanwezig
Asbestconcentratie	Laag (< 50%)
Afschermingsgraad van het gehele materiaal	Geheel of deels vrij aan de buitenlucht
Toestand van het materiaal	Matig beschadigd, matig verweerd

Beschrijving	Golfplaten dakbedekking bijgebouw
Omgeving	Buiten
Primaire drager	Schuin dak
Asbestmateriaal	Dak- en gevelbekleding - Golfplaat
Bindmiddel van asbestmateriaal	Cement
Gebondenheid op basis van bindmiddel	Hecht
Hoeveelheid (oppervlakte - aantal)	• 60,00 m ² - 1 stuk
Totale oppervlakte	60,00 m ²
Eenvoudig bereikbaar	Ja
Bevestigingswijze	• Geschroefd
Identificatiemethode	Vaststelling zonder monsternamen
Destructieve handeling voor identificatie	Nee

Het asbestmateriaal valt onder de mijlpaal van 2034.

Verwijderen

- Zorg voor een veilig beheer. Vermijd het beschadigen van het asbestmateriaal. Controleer de toestand jaarlijks op wijzigingen.
- Hemelwater dat afspoelt van asbestcement daken of gevels kan asbestdeeltjes bevatten. Gebruik het enkel voor gesloten circuits (bv. spoelen toiletten). Reinig na het vervangen van het dak of de gevel de dakgoten en regenwaterput of -ton om asbesthoudend sediment of slib te verwijderen

- Eenvoudige handelingen: mag via doe-het-zelf of door werknemer(s) met opleidingsattest eenvoudige handelingen
Hechtgebonden toepassingen mogen zelf in zijn geheel verwijderd worden. Bij het verwijderen de toepassing in zijn geheel houden en vooraf natmaken om stofvorming te vermijden. Trek aangepaste beschermingskledij aan: een aansluitend stofmasker (beschermingsklasse FFP3), een wegwerpovertal (beschermingsklasse 5) en handschoenen. Het is aangeraden rekening te houden met de 'Voorzorgsmaatregelen bij asbestverwijdering' opgesteld door OVAM (<https://ovam.vlaanderen.be/voorzorgsmaatregelen-bij-asbestverwijdering>).

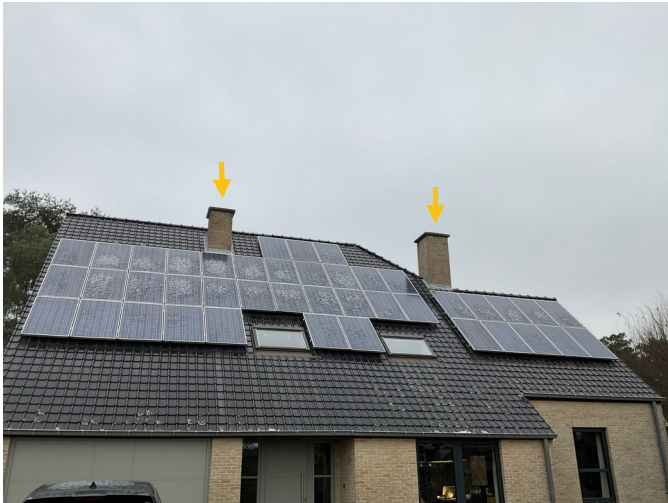
Situeringsfoto

Permanente beperking

Reden: Er is geen volledige risicobeoordeling mogelijk

Uitleg van de asbestdeskundige: Om de binnenzijde van het rookgaskanaal te inspecteren is er bouwkundige ingreep nodig. Het rookgaskanaal kan op dit moment niet voldoende geïnspecteerd worden om eventuele aanwezigheid van asbest uit te sluiten.

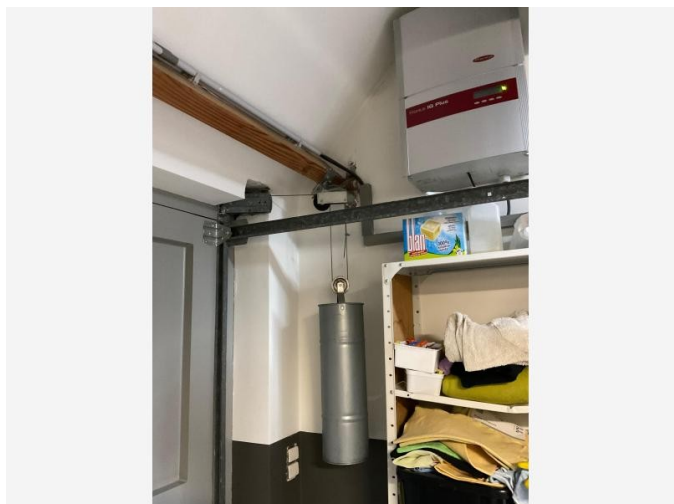
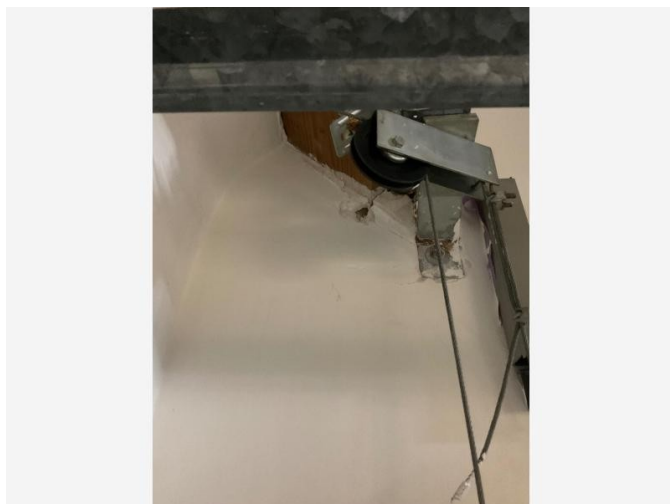
Fiche 5: Pleisterwerk muren

Geen asbest

#	Type	Referentie	Resultaat
5.1	Mengmonster	01	Geen asbest

Beschrijving	Pleisterwerk muren
Omgeving	Binnen
Primaire drager	Binnenwand
Bindmiddel van materiaal	Gips - kalk
Gebondenheid op basis van bindmiddel	Niet-hechtgebonden
Hoeveelheid (oppervlakte - dikte - aantal)	• 500,00 m ² - 1,00 cm - 1 stuk
Totaal volume	5,00 m ³
Identificatiemethode	Vaststelling met monstername
Destructieve handeling voor identificatie	Nee

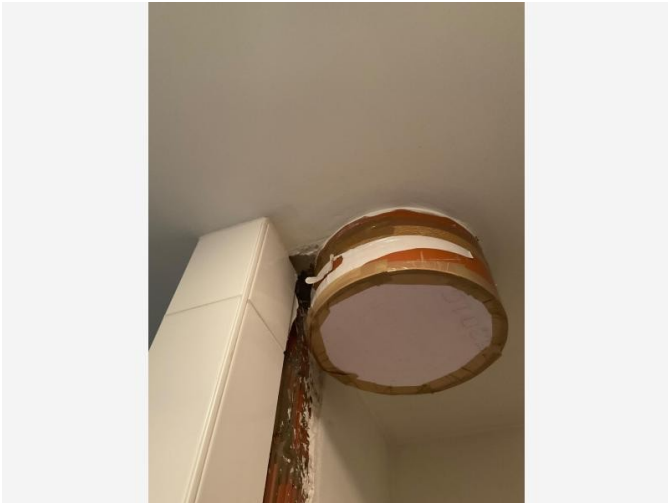
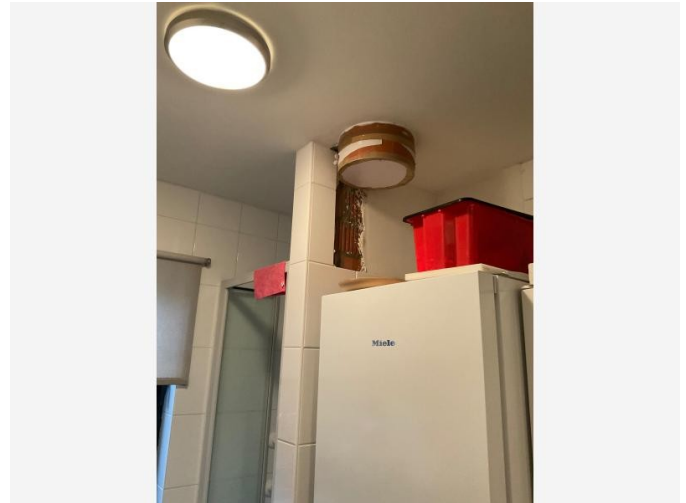
Fiche 6: Pleisterwerk plafond

Geen asbest

#	Type	Referentie	Resultaat
6.1	Mengmonster	02	Geen asbest

Beschrijving	Pleisterwerk plafond
Omgeving	Binnen
Primaire drager	Plafond
Bindmiddel van materiaal	Gips - kalk
Gebondenheid op basis van bindmiddel	Niet-hechtgebonden
Hoeveelheid (oppervlakte - dikte - aantal)	• 300,00 m ² - 1,00 cm - 1 stuk
Totaal volume	3,00 m ³
Identificatiemethode	Vaststelling met monstername
Destructieve handeling voor identificatie	Nee
