Asbestinventarisatetest

Groenstraat 116, 1501 Halle

Attestnummer : 20250627-000464.000

Niet-asbestveilig

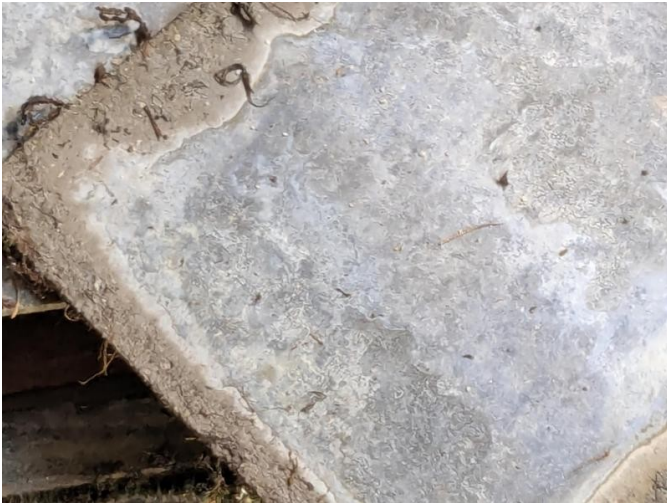
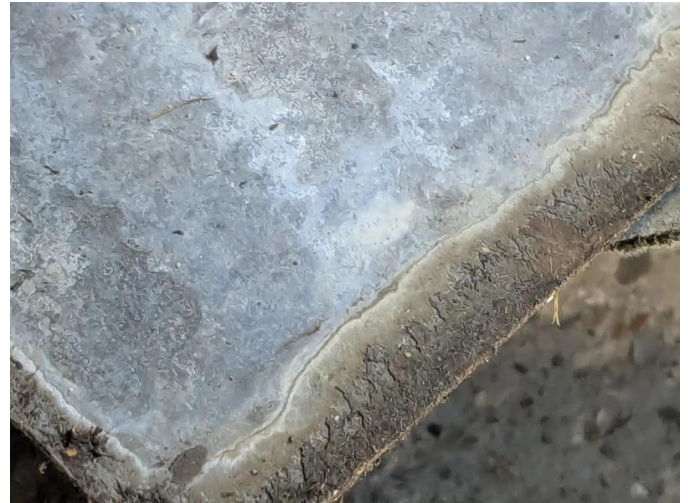
Conclusie

Het asbestmateriaal valt onder de mijlpaal van 2040.

Dringend verwijderen

Beschrijving	afvalplaten
Type afvalstof	Betreft stock-voorraad of gedemonteerde asbestmaterialen
Aanwezige resten	Geen resten aanwezig
Omgeving	Binnen
Primaire drager	Vloer
Asbestmaterialen	<ul style="list-style-type: none">• platen
Bindmiddel van asbestmateriaal	Cement
Gebondenheid op basis van bindmiddel	Hecht
Hoeveelheid (gewicht - aantal)	<ul style="list-style-type: none">• 60,00 kg - 1 stuk
Totaal gewicht	60,00 kg
Eenvoudig bereikbaar	Ja
Identificatiemethode	Vaststelling zonder monsternamen
Opmerking	De hoeveelheid is een schatting.

- Verwijder het asbestafval.

- Eenvoudige handelingen: mag via doe-het-zelf of door werknemer(s) met opleidingsattest eenvoudige handelingen
Respecteer veiligheidsmaatregelen (Persoonlijke BeschermingsMiddelen).

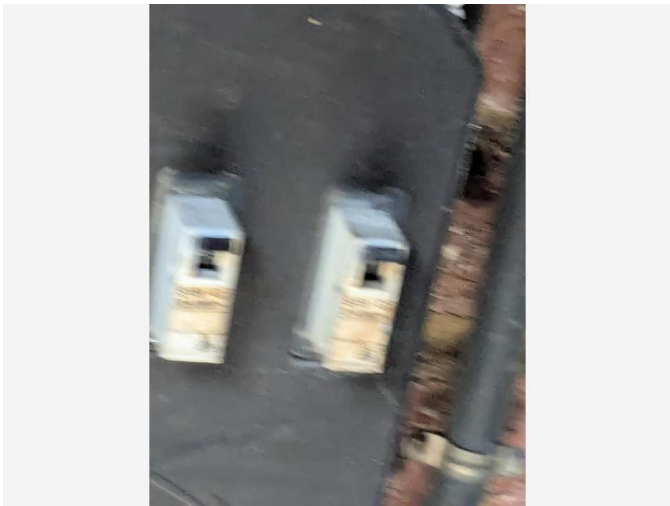
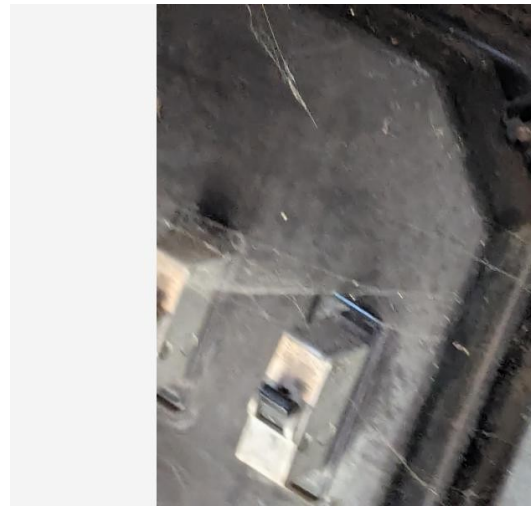
Het asbestmateriaal valt onder de mijlpaal van 2040.

Zorgvuldig beheren

Eindbeoordeling materiaalrisico	Laag materiaalrisico en/of verlaagde kans op vezelvrijgave
---------------------------------	--

Gebondenheid	Categorie 1: hechtgebonden in oorsprong
Asbestsoort (vezeltype)	Crocidoliet aanwezig
Asbestconcentratie	Laag (< 50%)
Afschermingsgraad van het gehele materiaal	Geheel of deels (ook) vrij aan de binnenlucht
Toestand van het materiaal	Onbeschadigd, niet verweerd

Beschrijving	plaat met elektrische zekeringen
Omgeving	Binnen
Primaire drager	Communicatie en elektrische infrastructuur en uitrusting
Asbestmateriaal	plaat
Bindmiddel van asbestmateriaal	Cement
Gebondenheid op basis van bindmiddel	Hecht
Hoeveelheid (gewicht - aantal)	<ul style="list-style-type: none">• 1,00 kg - 1 stuk
Totaal gewicht	1,00 kg
Eenvoudig bereikbaar	Ja
Bevestigingswijze	<ul style="list-style-type: none">• Geschroefd
Identificatiemethode	Vaststelling zonder monsternamen
Destructieve handeling voor identificatie	Nee
Opmerking	De hoeveelheid is een schatting.

- Zorg voor een veilig beheer. Vermijd het beschadigen van het asbestmateriaal. Controleer de toestand jaarlijks op wijzigingen.
- Voer bijkomende staalname(s) uit.

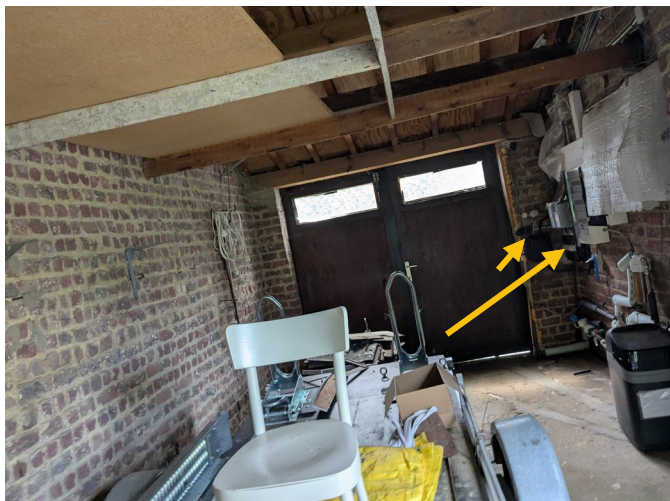
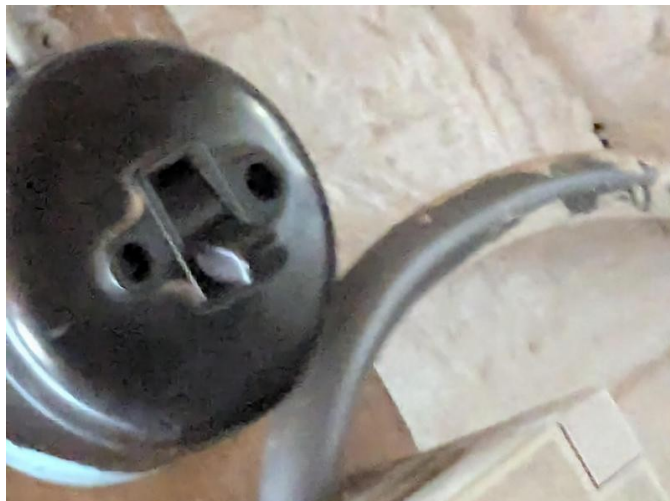
Het asbestmateriaal valt onder de mijlpaal van 2040.

Zorgvuldig beheren

Eindbeoordeling materiaalarisico	Laag materiaalarisico en/of verlaagde kans op vezelvrijgave
----------------------------------	---

Gebondenheid	Categorie 1: hechtgebonden in oorsprong
Asbestsoort (vezeltype)	Crocidoliet aanwezig
Asbestconcentratie	Laag (< 50%)
Afschermingsgraad van het gehele materiaal	Geheel of deels (ook) vrij aan de binnenlucht
Toestand van het materiaal	Onbeschadigd, niet verweerd

Beschrijving	elektrische schakelaars-stopcontacten en LS dozen
Omgeving	Binnen
Primaire drager	Communicatie en elektrische infrastructuur en uitrusting
Asbestmateriaal	Plaat, paneel, tablet - Type Bakeliet
Bindmiddel van asbestmateriaal	Kunststof of -hars
Gebondenheid op basis van bindmiddel	Hecht
Hoeveelheid (oppervlakte - dikte - aantal)	• 0,20 m ² - 0,20 cm - 1 stuk
Totaal volume	< 0,001 m ³
Eenvoudig bereikbaar	Ja
Bevestigingswijze	• Geschroefd
Identificatiemethode	Vaststelling zonder monsternamen
Destructieve handeling voor identificatie	Nee
Opmerking	De hoeveelheid is een schatting.

- Zorg voor een veilig beheer. Vermijd het beschadigen van het asbestmateriaal. Controleer de toestand jaarlijks op wijzigingen.
- Voer bijkomende staalname(s) uit.

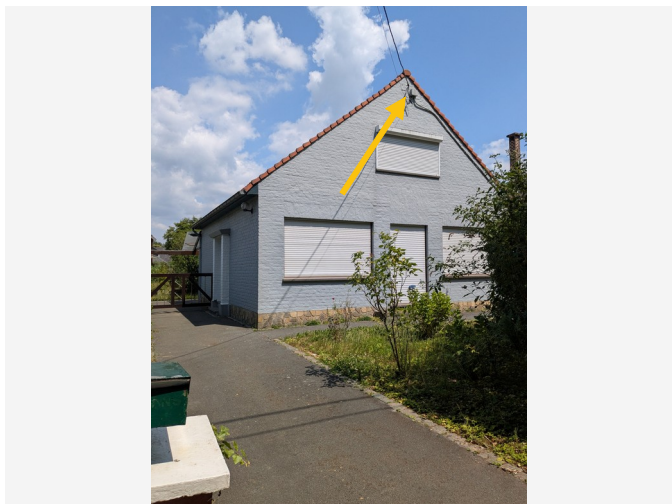
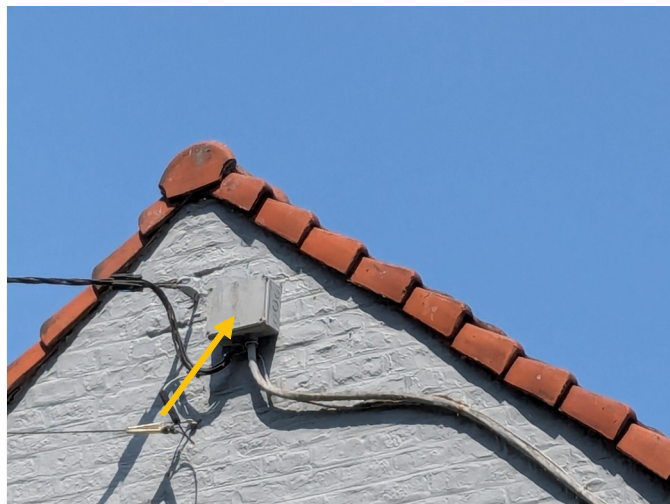
Het asbestmateriaal valt onder de mijlpaal van 2040.

Zorgvuldig beheren

Eindbeoordeling materiaalrisico	Laag materiaalrisico en/of verlaagde kans op vezelvrijgave
---------------------------------	--

Gebondenheid	Categorie 1: hechtgebonden in oorsprong
Asbestsoort (vezeltype)	Crocidoliet aanwezig
Asbestconcentratie	Laag (< 50%)
Afschermingsgraad van het gehele materiaal	Geheel of deels vrij aan de buitenlucht
Toestand van het materiaal	Licht beschadigd, licht verweerd. Intact calciumsilicaatmateriaal of categorie III 'gebondenheid'

Beschrijving	Elektrische LS doos voorgevel buiten
Omgeving	Buiten
Primaire drager	Communicatie en elektrische infrastructuur en uitrusting
Asbestmateriaal	Plaat, paneel, tablet - Type Bakeliet
Bindmiddel van asbestmateriaal	Kunststof of -hars
Gebondenheid op basis van bindmiddel	Hecht
Hoeveelheid (oppervlakte - dikte - aantal)	• 0,20 m ² - 0,20 cm - 1 stuk
Totaal volume	< 0,001 m ³
Eenvoudig bereikbaar	Ja
Bevestigingswijze	• Geschroefd
Identificatiemethode	Vaststelling zonder monsternamen
Destructieve handeling voor identificatie	Nee

- Zorg voor een veilig beheer. Vermijd het beschadigen van het asbestmateriaal. Controleer de toestand jaarlijks op wijzigingen.
- Voer bijkomende staalname(s) uit.

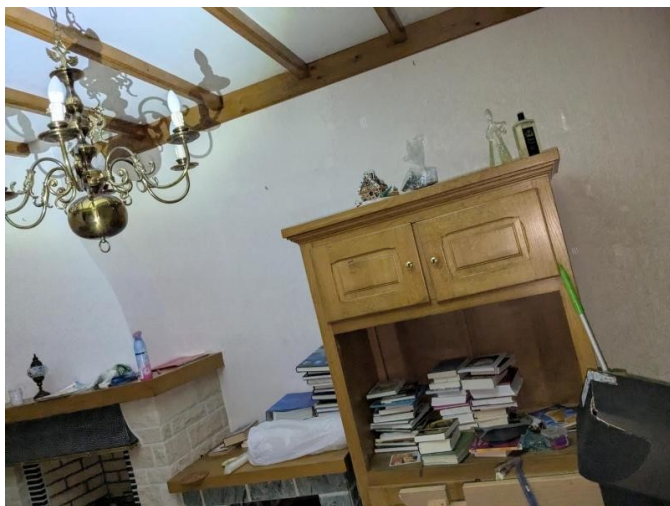
Sommige plafonds en wanden hebben visueel een andere afwerking dan pleisterwerk (valse plafonds en wanden). Achter deze andere afwerkingen kan asbestverdacht pleisterwerk aanwezig kan zijn. Dit dient onderzocht te worden bij veranderingswerken.

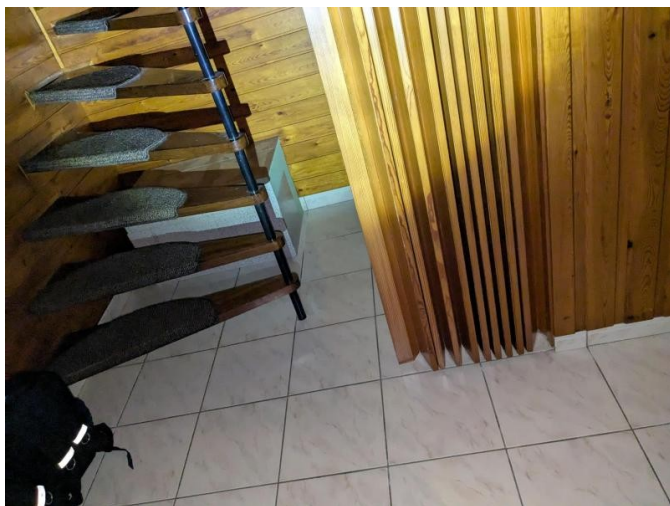
De vloertegels en wandtegels kunnen mogelijks bevestigd zijn met een asbesthoudende tegellijm. Vermits er geen beschadigingen aanwezig zijn in die mate dat staalname mogelijk, dient deze laag verder onderzocht te worden tijdens een destructief onderzoek. Verdere analyse van de bevestigingsmethode van de faïence is aangewezen.

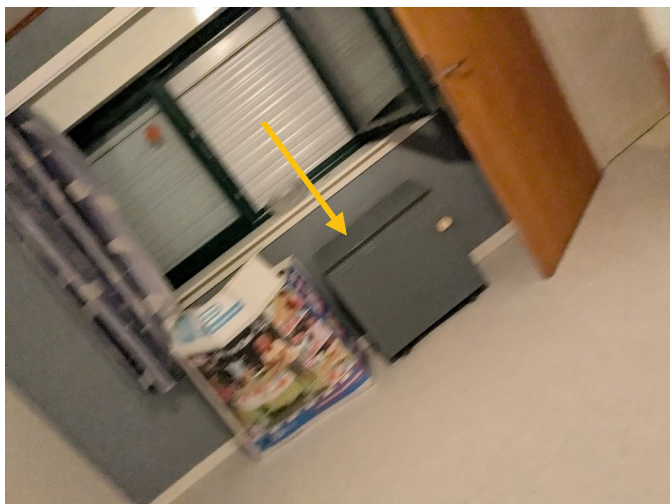
De ouderdom van de elektrische verwarmingstoestellen is onbekend. De toestellen kunnen gezien hun ouderdom nog asbesthoudende materialen bevatten aan de binnenzijde. Bij werken eraan dient rekening gehouden te worden met de mogelijke aanwezigheid van asbest in dichtingen etc.. Er zijn geen verdachte materialen waarneembaar.

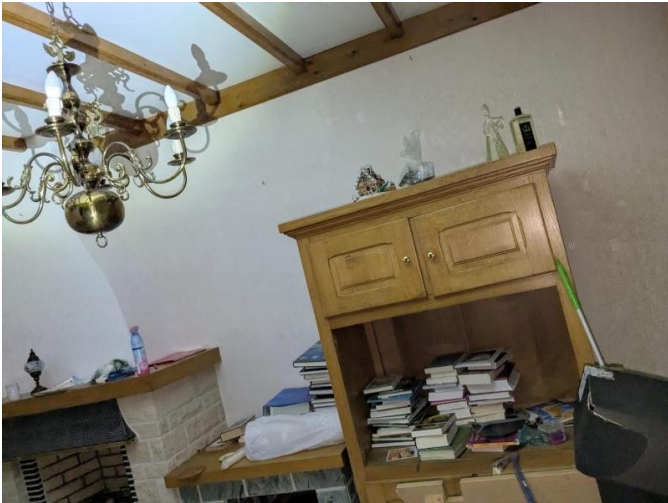
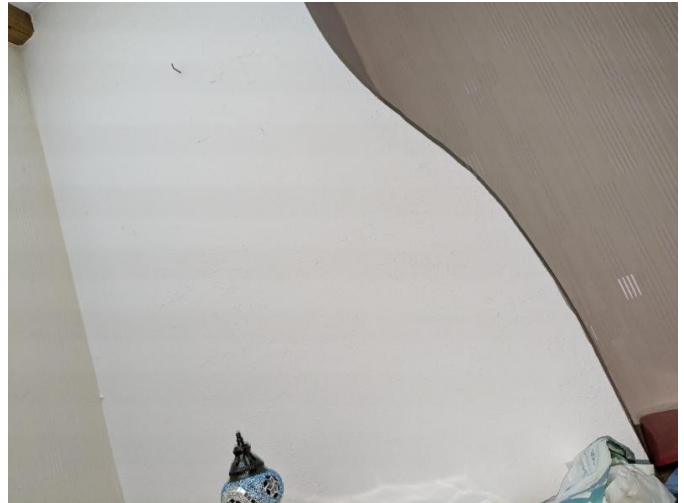
Fiche 8: pleister binnenwanden

Geen asbest

#	Type	Referentie	Resultaat
8.1	Mengmonster	8860623	Geen asbest

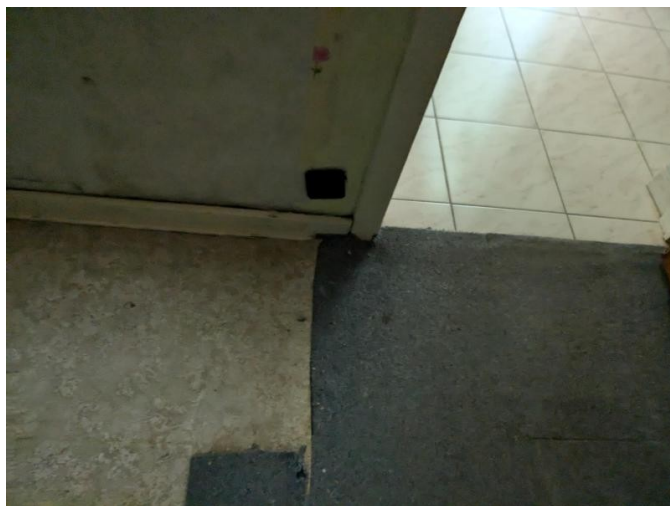
Fiche 9: vloerzeil

Geen asbest

#	Type	Referentie	Resultaat
9.1	Puntmonster	8860625	Geen asbest

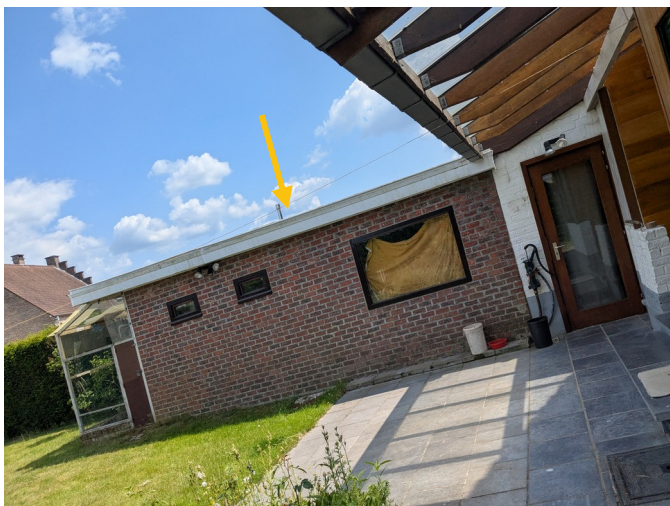
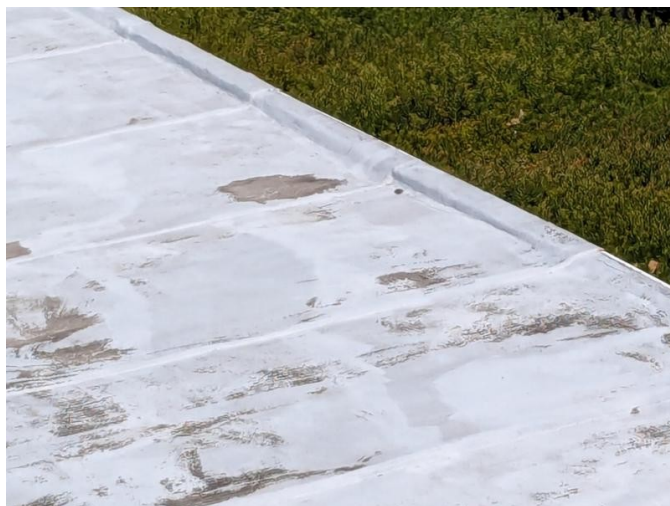
Fiche 10: Roofing plat dak garage

Geen asbest

#	Type	Referentie	Resultaat
10.1	Puntmonster	8860621	Geen asbest

Beschrijving	Roofing plat dak garage
Omgeving	Buiten
Primaire drager	Plat dak
Bindmiddel van materiaal	Bitumen (roofing, teer, asfalt)
Gebondenheid op basis van bindmiddel	Hecht
Hoeveelheid (oppervlakte - aantal)	• 26,00 m ² - 1 stuk
Totale oppervlakte	26,00 m ²
Identificatiemethode	Vaststelling met monstername
Destructieve handeling voor identificatie	Nee
Opmerking	De hoeveelheid is een schatting. De onderlagen kunnen nogwel nog asbest bevatten. Bij werken aan de onderlagen is een analyse van het materiaal aangewezen.

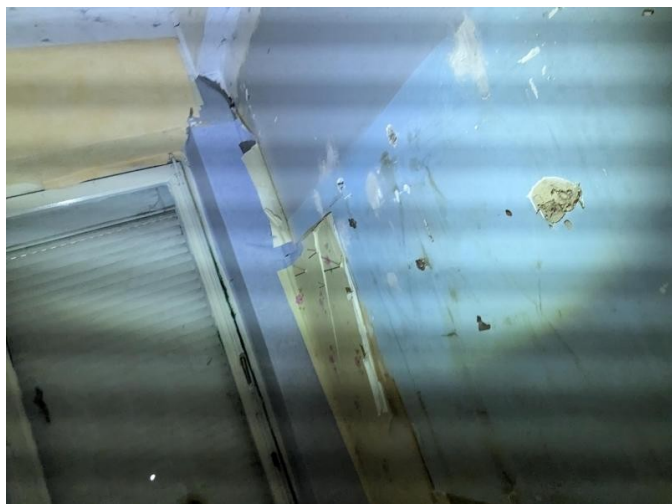
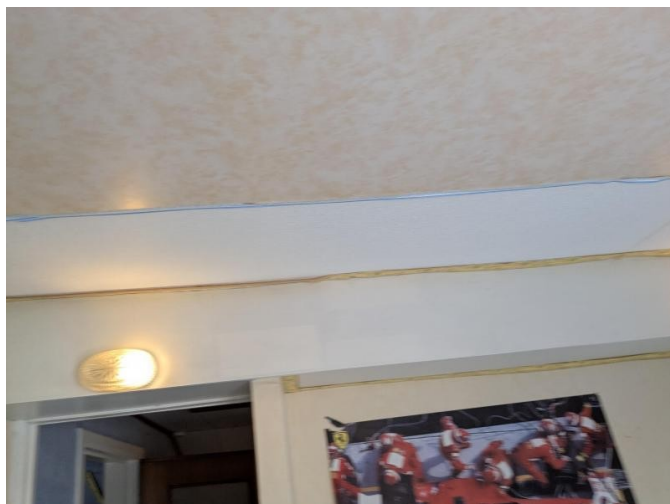
Fiche 11: pleisterwerk plafonds

Geen asbest

#	Type	Referentie	Resultaat
11.1	Mengmonster	8860624	Geen asbest

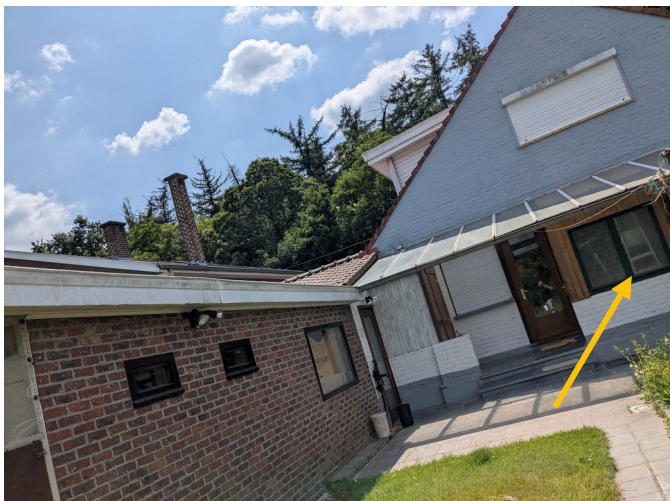
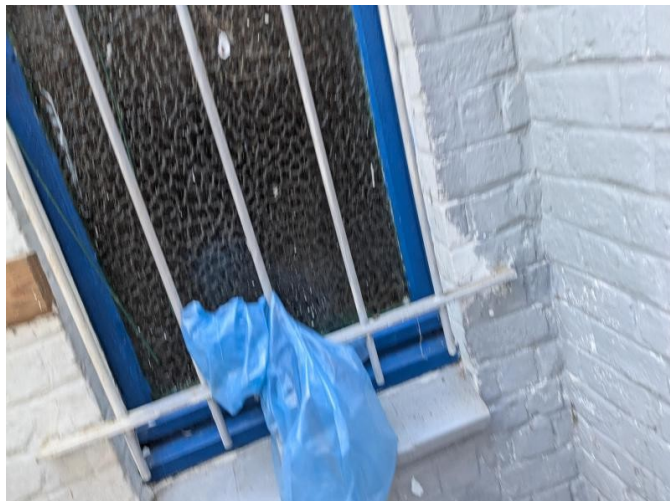
Fiche 12: mastiek houten ramen enkel glas achteraan de woning

Geen asbest
