Asbestinventarisatattest

Koerselsesteenweg 125, 3582 Beringen

Attestnummer : 20250527-000285.000

Niet-asbestveilig

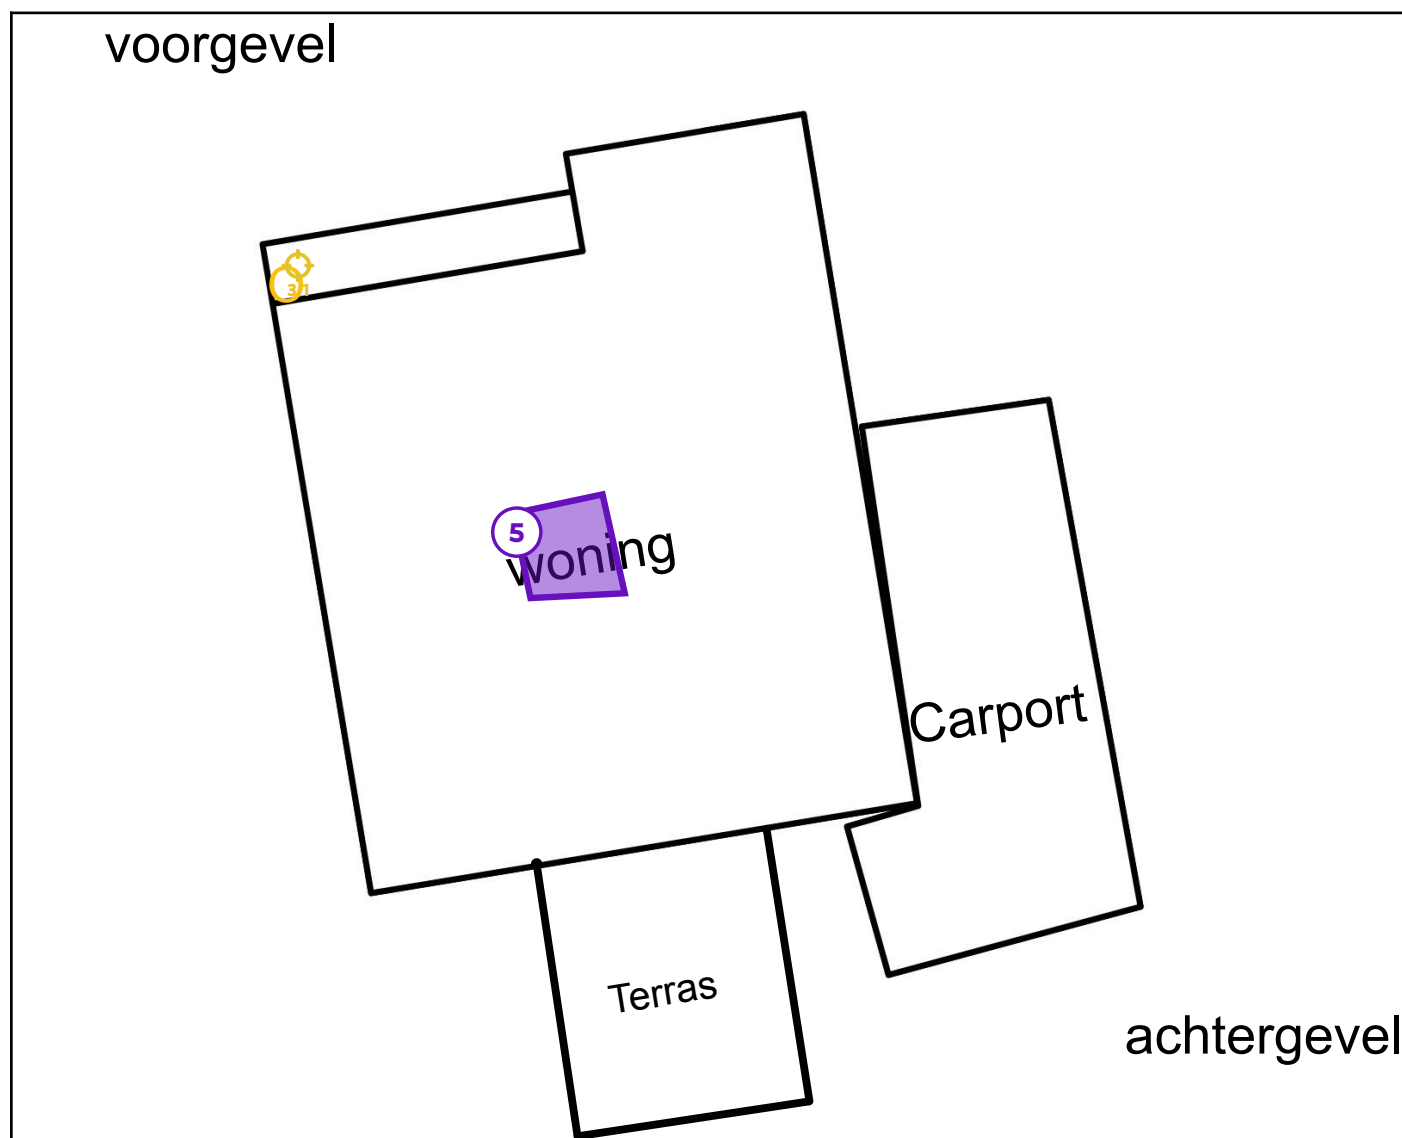
Plan 3.2: Woning + constructies plan

Beschrijving	Type	Actie
3. Verloren bekistingspaal - Buiten	Asbestmateriaal	Zorgvuldig beheren
3.1 Code: Paal	Puntmonster	-
5. Schouw	Advies	-

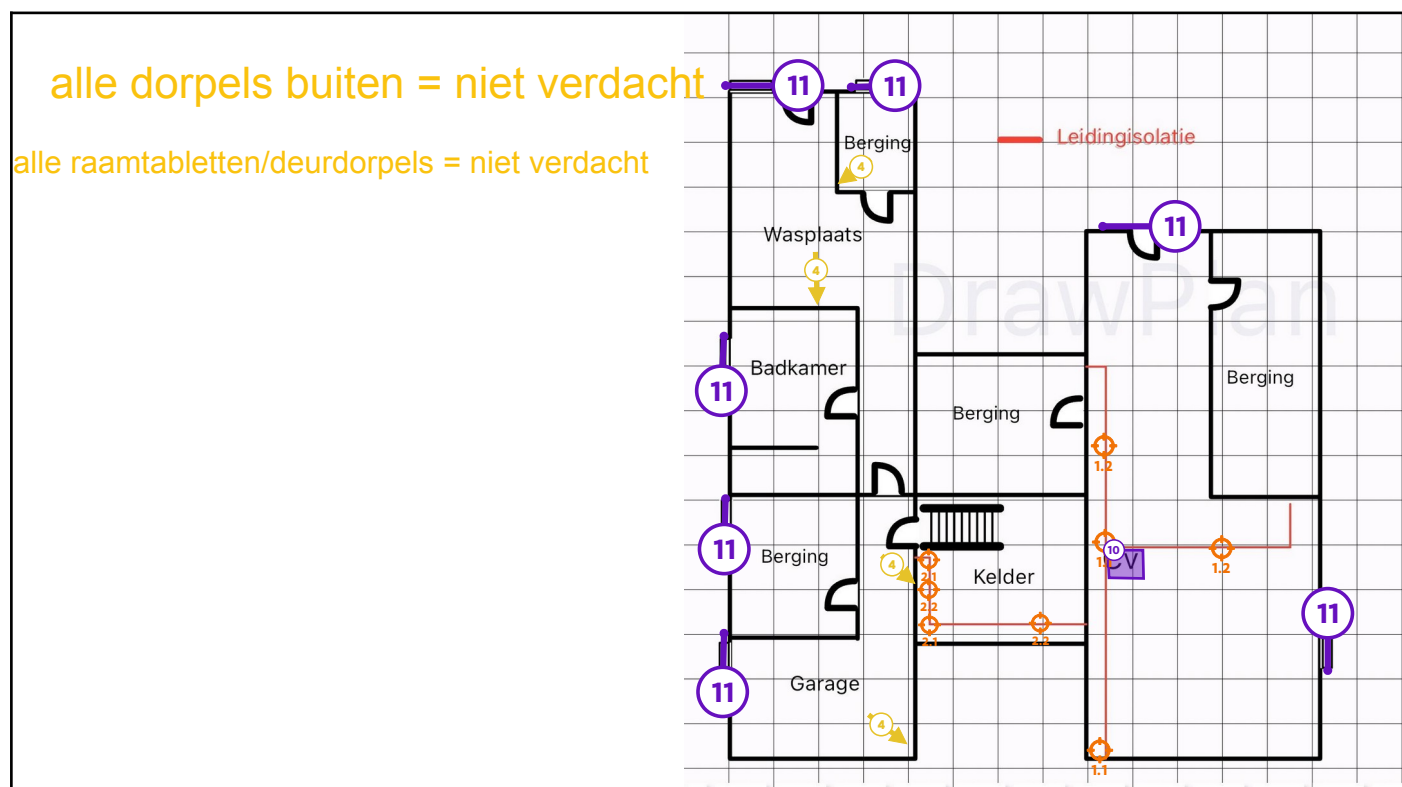
Plan 3.7: Funderingsplan : DIV

Beschrijving	Type	Actie
1. Leidingisolatie: cv - Ruimte	Asbestmateriaal	Verwijderen
1.1 Code: LB 2 - Bochten	Mengmonster	-
1.2 Code: LR 1 - Rechte stukken	Mengmonster	-
2. Leidingisolatie: Kelder	Asbestmateriaal	Verwijderen
2.1 Code: LB - Bochten	Mengmonster	-
2.2 Code: LR - Rechte stukken	Mengmonster	-
4. Bakeliet toep.(schakelaars-stopcontacten-verdeel dozen-radiatorknoppen.	Asbestmateriaal	Zorgvuldig beheren
7. Deurdorpels/Raamtabletten	Advies	-
10. HVAC-installatie: Vaillant	Advies	-

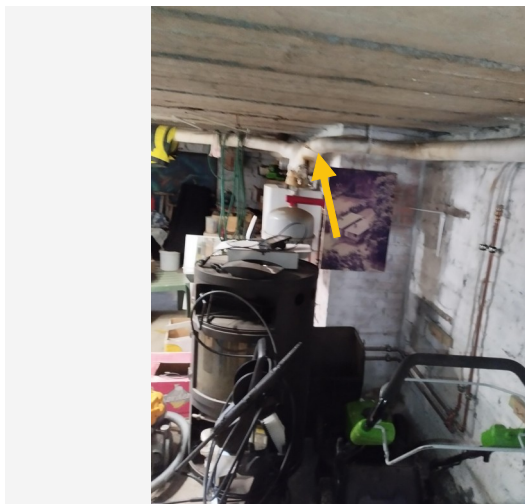
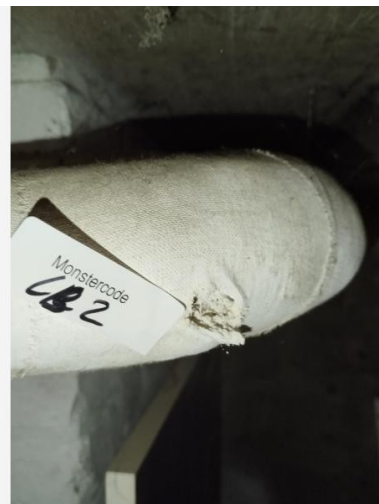
Eindbeoordeling materiaalrisico	Verhoogd materiaalrisico en/of verhoogde kans op vezelvrijgave
---------------------------------	--

Gebondenheid	Categorie 2: niet-hechtgebonden met matrix
Asbestsoort (vezeltype)	Amfibool aanwezig, uitgezonderd crocidoliet
Asbestconcentratie	Hoog ($\geq 50\%$)
Afschermingsgraad van het gehele materiaal	Geheel of deels (ook) vrij aan de binnenlucht
Toestand van het materiaal	Licht beschadigd, licht verweerd. Intact calciumsilicaatmateriaal of categorie III 'gebondenheid'

#	Type	Referentie	Resultaat
1.1	Mengmonster	LB 2 - Bochten	Amosiet
1.2	Mengmonster	LR 1 - Rechte stukken	Amosiet

Beschrijving	Leidingisolatie: cv - Ruimte
Omgeving	Binnen
Primaire drager	HVAC infrastructuur en uitrusting
Asbestmateriaal	In-situ afwerkingslagen - Thermische isolatie
Bindmiddel van asbestmateriaal	Gips - kalk
Gebondenheid op basis van bindmiddel	Niet-hechtgebonden
Hoeveelheid (lengte - omtrek - dikte - aantal)	<ul style="list-style-type: none"> • 18,00 m - 60,00 cm - 1,00 cm - 1 stuk
Totaal volume	0,108 m ³
Eenvoudig bereikbaar	Ja
Bevestigingswijze	<ul style="list-style-type: none"> • Verlijmd, ingegoten, versmeerd
Identificatiemethode	Vaststelling met monsternamen
Destructieve handeling voor identificatie	Nee
Opmerking	<p>De vermelde lengtes, omtrekken en diktes betreffen een berekende schatting. Er worden geen rechten verleend aan deze lengtes, omtrekken en diktes. De dikte is een schatting die voortvloeit uit de monsterplaatsen en is daarom niet altijd representatief.</p> <p>Er werden mengmonsters genomen volgens de richtlijnen van het inspectieprotocol.</p> <p>Er kunnen bijkomende stalen genomen worden om bepaalde zones uit te sluiten</p>

Verwijderen

- Scherm in afwachting van verwijdering het asbestmateriaal af van luchtstromingen en verstoring: bijvoorbeeld door het te verpakken, te fixeren, af te dekken, signalisatie - afbakening aan te brengen, ...

- Hermetische zone (erkend asbestverwijderaar)
Toepassing mag niet door doe-het-zelf of opgeleid aannemer 8 basis asbest verwijderd worden!

HZ Erkend asbestverwijderaar : Gipsisolatie wordt losgesneden van dragermateriaal (leiding), asbesthoudend gips zal gemakkelijk verbrossen en is losgebonden. Om geen asbestvezels te verspreiden naar de omgeving, dient dit in hermetische zone verwijderd te worden.

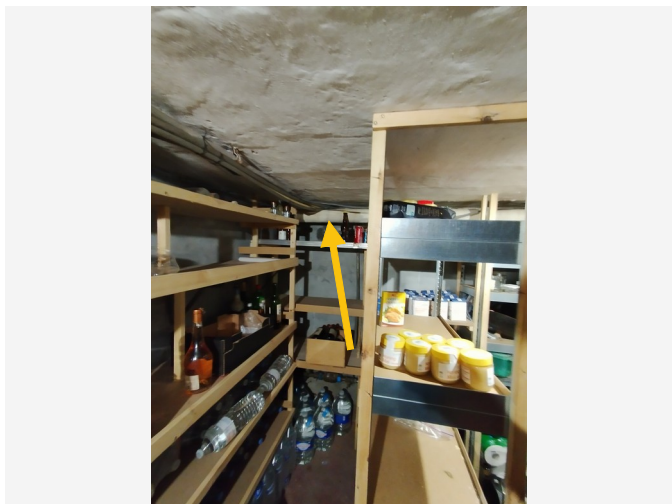
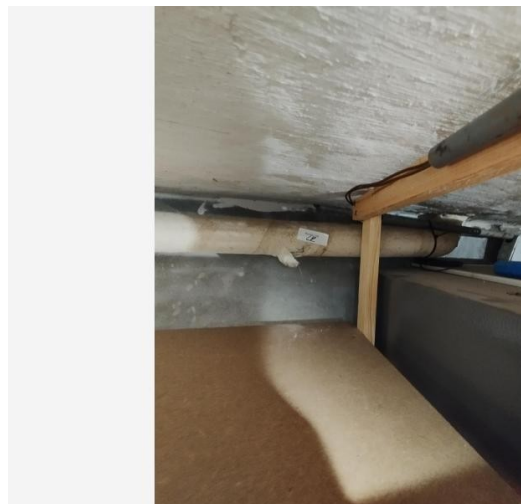
Eindbeoordeling materiaalrisico	Verhoogd materiaalrisico en/of verhoogde kans op vezelvrijgave
---------------------------------	--

Gebondenheid	Categorie 2: niet-hechtgebonden met matrix
Asbestsoort (vezeltype)	Amfibool aanwezig, uitgezonderd crocidoliet
Asbestconcentratie	Hoog ($\geq 50\%$)
Afschermingsgraad van het gehele materiaal	Geheel of deels (ook) vrij aan de binnenlucht
Toestand van het materiaal	Licht beschadigd, licht verweerd. Intact calciumsilicaatmateriaal of categorie III 'gebondenheid'

#	Type	Referentie	Resultaat
2.1	Mengmonster	LB - Bochten	Amosiet
2.2	Mengmonster	LR - Rechte stukken	Amosiet

Beschrijving	Leidingisolatie: Kelder
Omgeving	Binnen
Primaire drager	HVAC infrastructuur en uitrusting
Asbestmateriaal	In-situ afwerkingslagen - Thermische isolatie
Bindmiddel van asbestmateriaal	Gips - kalk
Gebondenheid op basis van bindmiddel	Niet-hechtgebonden
Hoeveelheid (lengte - omtrek - dikte - aantal)	<ul style="list-style-type: none"> • 6,00 m - 60,00 cm - 1,00 cm - 1 stuk
Totaal volume	0,036 m ³
Eenvoudig bereikbaar	Ja
Bevestigingswijze	<ul style="list-style-type: none"> • Verlijmd, ingegoten, versmeerd
Identificatiemethode	Vaststelling met monsternamen
Destructieve handeling voor identificatie	Nee
Opmerking	<p>De vermelde lengtes, omtrekken en diktes betreffen een beredeneerde schatting. Er worden geen rechten verleend aan deze lengtes, omtrekken en diktes. De dikte is een schatting die voorkomt uit de monsterplaatsen en is daarom niet altijd representatief.</p> <p>Er werden mengmonsters genomen volgens de richtlijnen van het inspectieprotocol.</p> <p>Er kunnen bijkomende stalen genomen worden om bepaalde zones uit te sluiten</p>

Verwijderen

- Scherm in afwachting van verwijdering het asbestmateriaal af van luchtstromingen en verstoring: bijvoorbeeld door het te verpakken, te fixeren, af te dekken, signalisatie - afbakening aan te brengen, ...

- Hermetische zone (erkend asbestverwijderaar)
Toepassing mag niet door doe-het-zelf of opgeleid aannemer 8 basis asbest verwijderd worden!

HZ Erkend asbestverwijderaar : Gipsisolatie wordt losgesneden van dragermateriaal (leiding), asbesthoudend gips zal gemakkelijk verbrokkelen en is losgebonden. Om geen asbestvezels te verspreiden naar de omgeving, dient dit in hermetische zone verwijderd te worden.

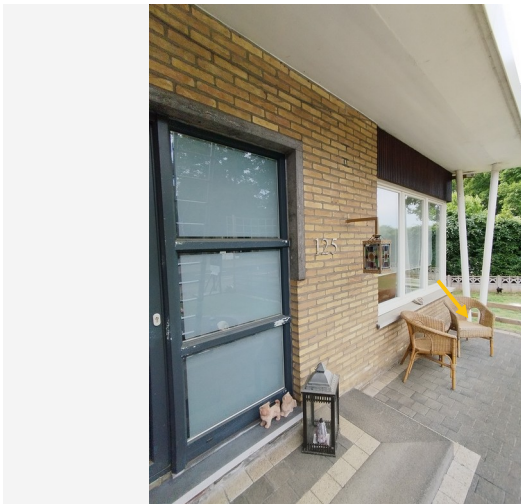
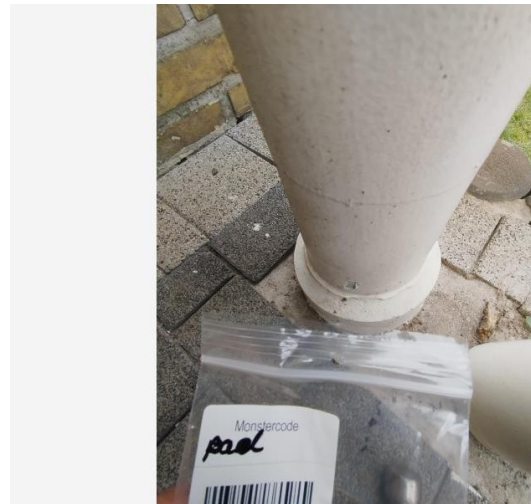
Eindbeoordeling materiaalrisico	Zeer laag materiaalrisico en/of zeer lage kans op vezelvrijgave
Opmerking	De verloren bekistingspaal is geschilderd.

Gebondenheid	Categorie 1: hechtgebonden in oorsprong
Asbestsoort (vezeltype)	Alleen chrysotiel
Asbestconcentratie	Laag (< 50%)
Afschermingsgraad van het gehele materiaal	Niet stootvaste afscherming
Toestand van het materiaal	Onbeschadigd, niet verweerd

#	Type	Referentie	Resultaat
3.1	Puntmonster	Paal	Chrysotiel

Beschrijving	Verloren bekistingspaal - Buiten
Omgeving	Buiten
Primaire drager	Fundering-draagstructuur (horizontaal, verticaal)
Asbestmateriaal	Verloren bekisting - Buis, koker
Bindmiddel van asbestmateriaal	Cement
Gebondenheid op basis van bindmiddel	Hecht
Hoeveelheid (lengte - omtrek - dikte - aantal)	<ul style="list-style-type: none">• 3,00 m - 60,00 cm - 1,00 cm - 1 stuk
Totaal volume	0,018 m ³
Eenvoudig bereikbaar	Ja
Bevestigingswijze	<ul style="list-style-type: none">• Verlijmd, ingegoten, versmeerd
Identificatiemethode	Vaststelling met monsternamen
Destructieve handeling voor identificatie	Nee
Opmerking	De vermelde oppervlaktes, diktes, gewichten en volumes betreffen een beredeneerde schatting. Er worden geen rechten verleend aan deze oppervlaktes/diktes/volumes.

Zorgvuldig beheren

- Zorg voor een veilig beheer. Vermijd het beschadigen van het asbestmateriaal. Controleer de toestand jaarlijks op wijzigingen.

Wij adviseren door een aannemer of architect de stabiliteit te laten controleren.

Indien de paal in zijn geheel verwijderd kan worden is dit mogelijk volgens techniek EH.

Plaats indien nodig een andere steunpaal.

Extra bevochtigen van de bekistingspaal, beitel rondom de paal boven en onder voorzichtig los zonder de bekisting te breken, de bekistingspaal verpakken in plastic folie en afvoeren als hechtgebonden afval.

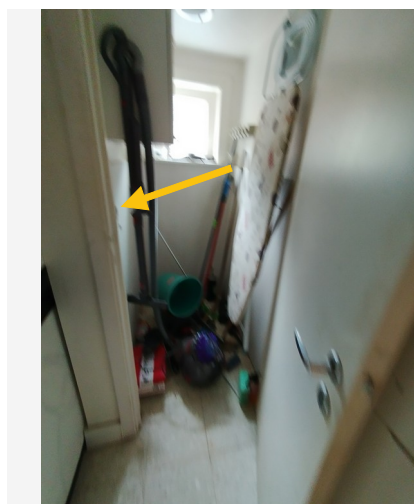
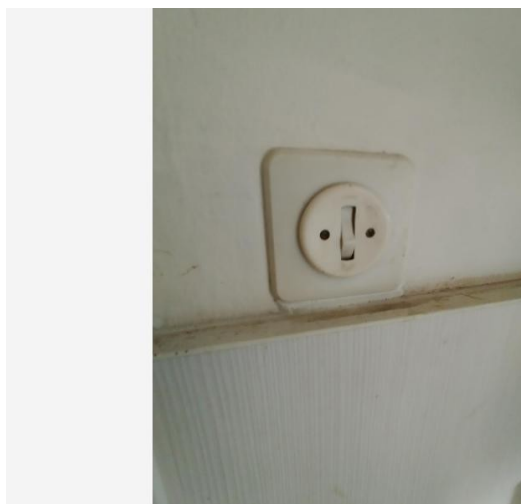
Berging wasplaats

Fiche 4: Bakeliet toep.(schakelaars-stopcontacten-verdeeldozen-radiatorknoppen.

Beschrijving	Bakeliet toep.(schakelaars-stopcontacten-verdeeldozen-radiatorknoppen.
Omgeving	Binnen
Primaire drager	Communicatie en elektrische infrastructuur en uitrusting
Asbestmateriaal	Plaat, paneel, tablet - Type Bakeliet
Bindmiddel van asbestmateriaal	Kunststof of -hars
Gebondenheid op basis van bindmiddel	Hecht
Hoeveelheid (oppervlakte - dikte - aantal)	<ul style="list-style-type: none"> • 0,10 m² - 0,50 cm - 1 stuk
Totaal volume	< 0,001 m ³
Eenvoudig bereikbaar	Ja
Bevestigingswijze	<ul style="list-style-type: none"> • Geschroefd
Identificatiemethode	Vaststelling zonder monsternamen
Destructieve handeling voor identificatie	Nee
Opmerking	<p>De toepassingen zijn aanwezig op verschillende plaatsen in de woning</p> <p>Het is moeilijk te bepalen of de bakeliettoepassingen in de woning ook effectief asbesthoudend zijn (het kan ook gaan om de asbestvrije variant).</p> <p>Er werd geen monster genomen omw beschadiging aan een elektrisch gerelateerde toepassing, extra controle bij verwijdering van het verdacht materiaal.</p>

Zorgvuldig beheren

- Zorg voor een veilig beheer. Vermijd het beschadigen van het asbestmateriaal. Controleer de toestand jaarlijks op wijzigingen.
- Voer bijkomende staalname(s) uit.

- Eenvoudige handelingen: mag via doe-het-zelf of door werknemer(s) met opleidingsattest eenvoudige handelingen
Schakelaars, stopcontacten en andere gelijkaardige toepassingen kunnen eenvoudig losgeschroefd worden --> EH doe-het-zelf. Afgesloten of verzegelde kast --> EH opgeleid technieker personeel 8u basisopleiding asbest.
