# Asbestinventarisatattest

Belleboslaan 41, 8480 Ichtegem

Attestnummer : 20250506-000567.000

Uitgegeven op : 06.05.2025

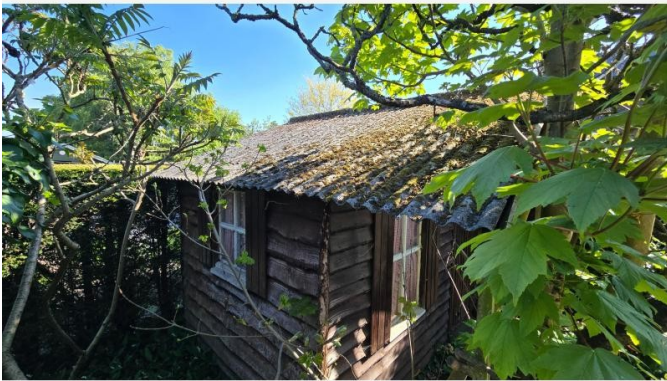
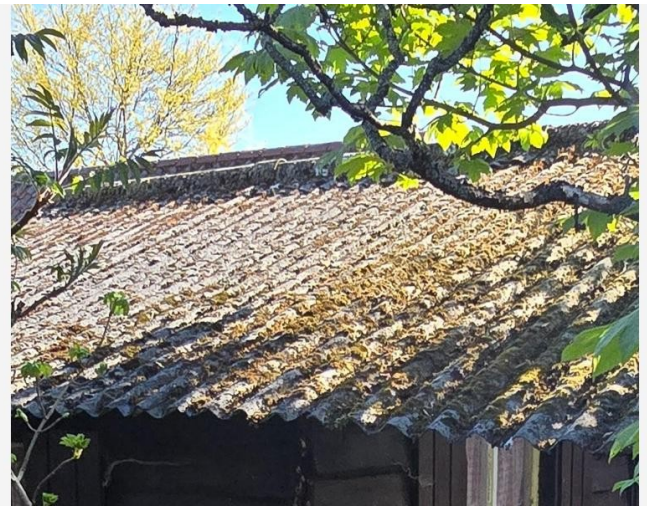
Beschrijving	Type	Actie
1. Daken in golfplaten	Asbestmateriaal	Dringend verwijderen

Het asbestmateriaal valt onder de mijlpaal van 2034.

**Dringend verwijderen**

Eindbeoordeling materiaalrisico	Hoog materiaalrisico en/of hoge kans op vezelvrijgave
---------------------------------	---

Gebondenheid	Categorie 1: hechtgebonden in oorsprong
Asbestsoort (vezeltype)	Crocidoliet aanwezig
Asbestconcentratie	Laag (< 50%)
Afschermingsgraad van het gehele materiaal	Geheel of deels (ook) vrij aan de binnenlucht
Toestand van het materiaal	Matig beschadigd, matig verweerd

Beschrijving	Daken in golfplaten
Omgeving	Grenst aan binnen- en buitenlucht
Primaire drager	Schuin dak
Asbestmateriaal	Dak- en gevelbekleding - Golfplaat
Bindmiddel van asbestmateriaal	Cement
Gebondenheid op basis van bindmiddel	Hecht
Hoeveelheid (oppervlakte - aantal)	• 20,00 m <sup>2</sup> - 1 stuk
Totale oppervlakte	20,00 m <sup>2</sup>
Eenvoudig bereikbaar	Ja
Bevestigingswijze	• Geschroefd
Identificatiemethode	Vaststelling zonder monstername
Destructieve handeling voor identificatie	Nee

- Verwijder dit asbestmateriaal zo snel mogelijk. Volg de toestand goed op.

- Eenvoudige handelingen: mag via doe-het-zelf of door werknemer(s) met opleidingsattest eenvoudige handelingen  
De golfplaten mogen via doe-het-zelf via eenvoudige handelingen verwijderd worden.
- Gebruik steeds PBM's (persoonlijke beschermingsmiddelen) en bevochtig het materiaal voor verwijdering.
- Beschadig het materiaal niet en gebruik geen machines met hoge snelheid (boor, zaag, slijpmachine, etc.)

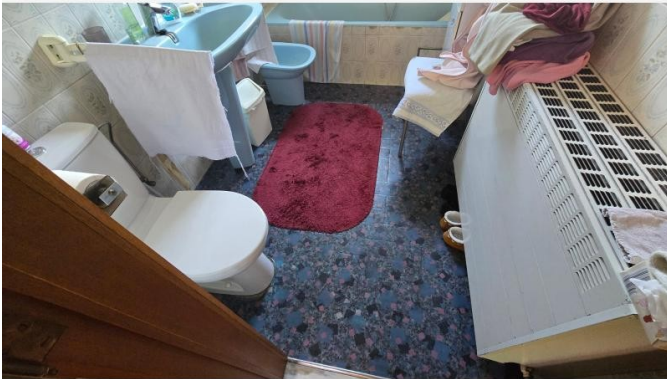
In het kader van niet-destructief onderzoek kon de vinylvloer niet geïnspecteerd worden. Deze was volledig intact vastgemaakt.

Is de onderzijde vilt-, karton of papierachtig, voer dan zeker een staalname uit om de aanwezigheid van asbest te kunnen uitsluiten.

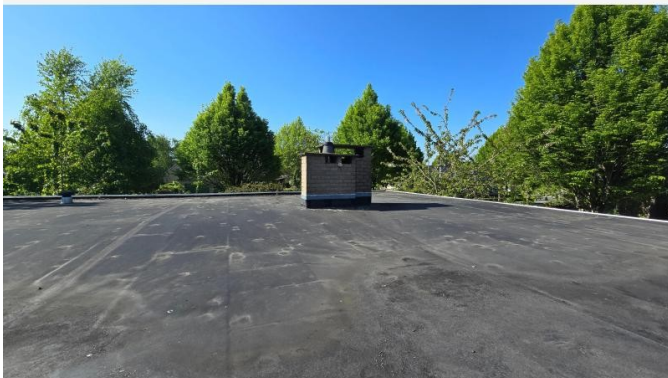
De buitenste laag bestaat uit EPDM-folie, maar onderliggende lagen zijn niet uitgesloten op de aanwezigheid van mogelijke asbesthoudende materialen wegens geen visuele inspectie mogelijk.

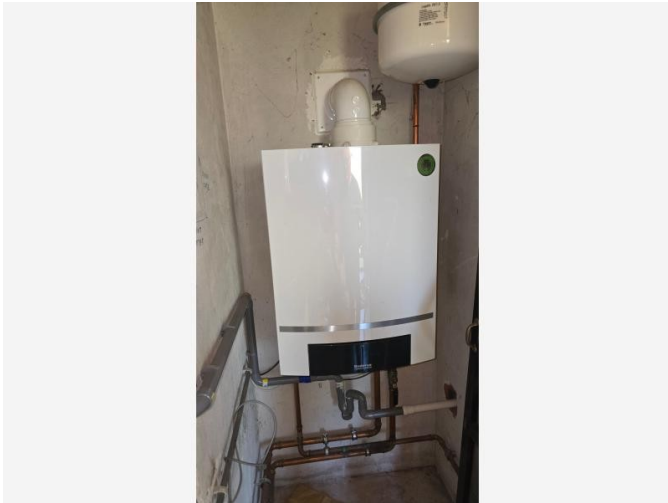
Fabricagejaar 2010

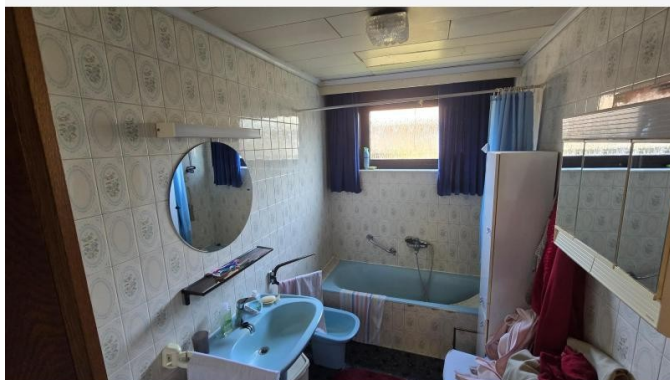
De wandtegels zijn onbeschadigd waardoor er geen visuele inspectie of staalname mogelijk was om vast te stellen of een eventuele asbesthoudende lijmlaag gebruikt werd.

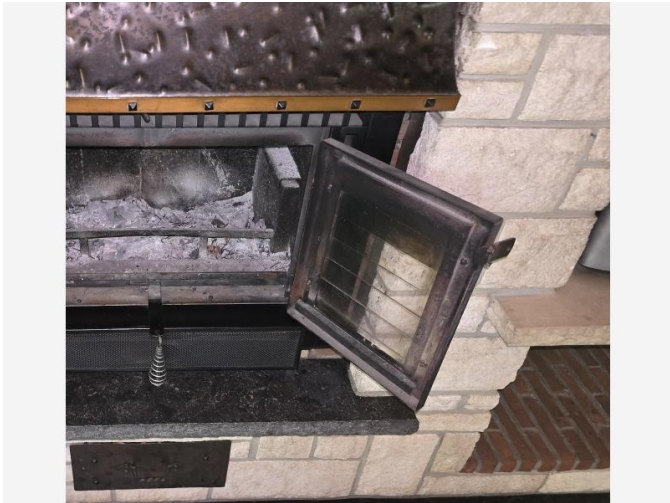
Er is geen afdichtingskoord in de houtkachel aanwezig.

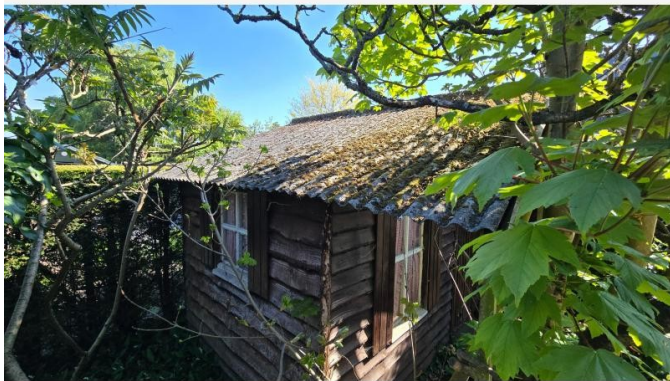
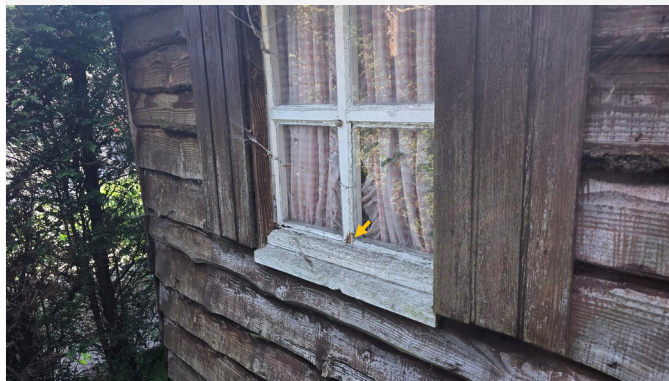
## Fiche 8: Mastiek raam tuinhuis

Geen asbest

#	Type	Referentie	Resultaat
8.1	Puntmonster	MM02	Geen asbest
