Asbestinventarisatetest

Rijksweg 53, 9681 Maarkedal

Attestnummer : 20230818-000113.000

Uitgegeven op : 18.08.2023

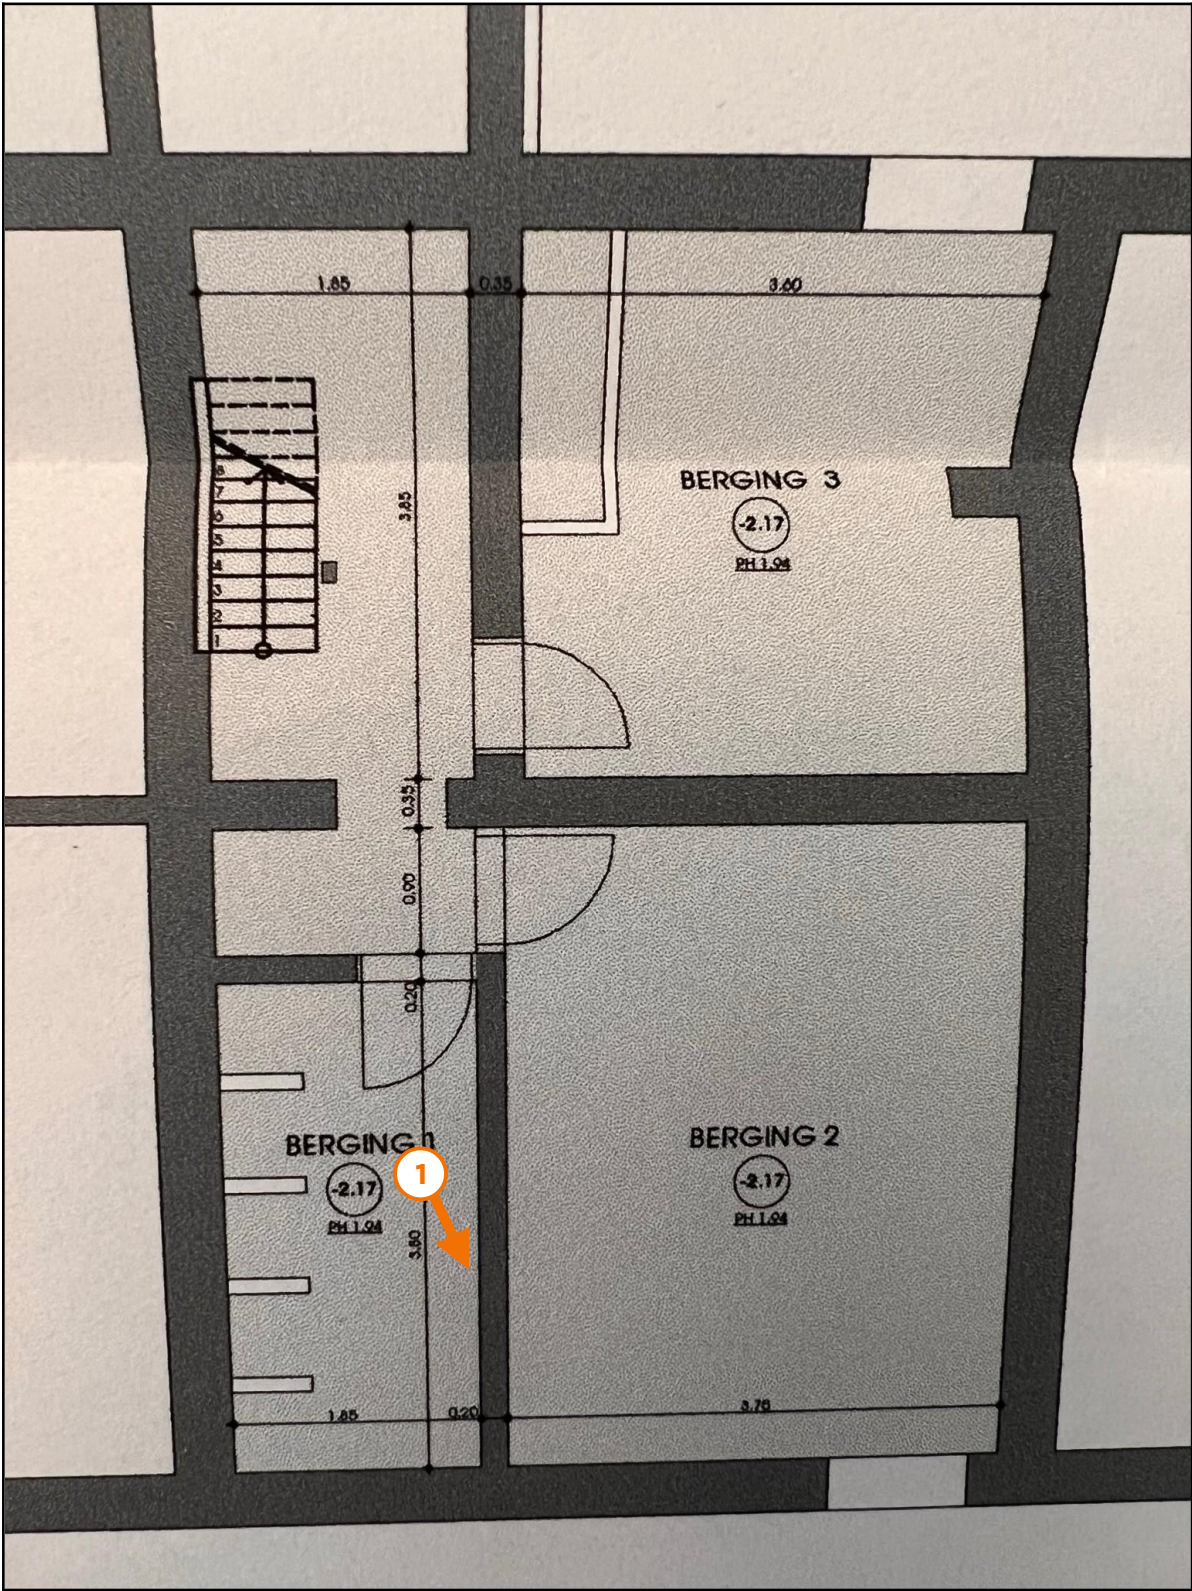
Plan 1.6: Kelder

1. 8-afvoerbuis	Asbestmateriaal	Verwijderen
-----------------	-----------------	-----------------------------

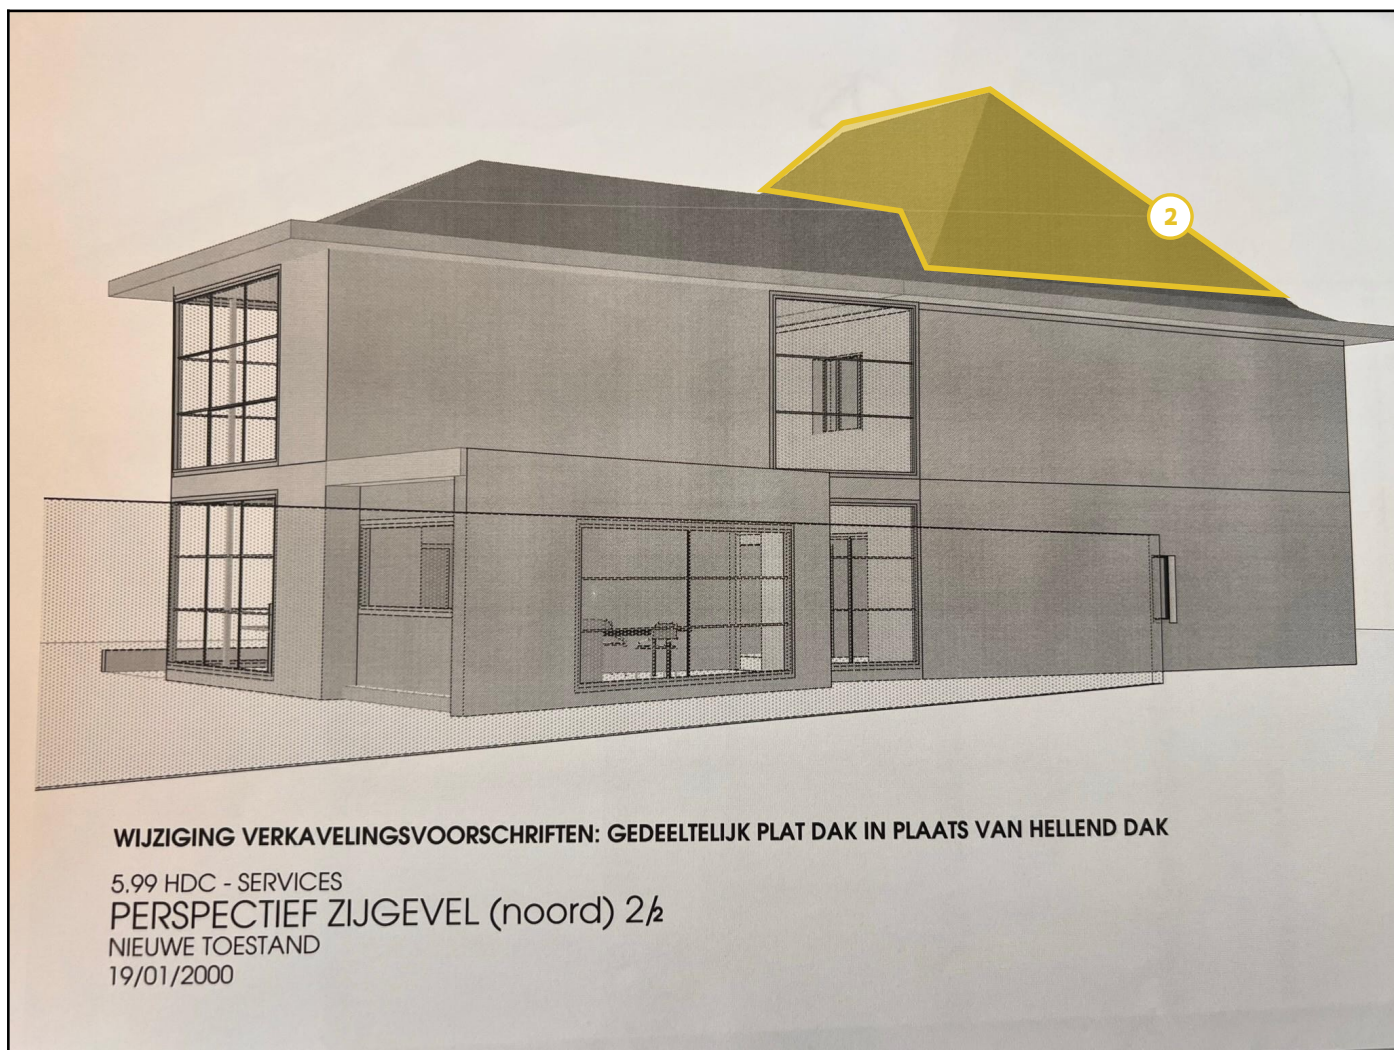
Plan 1.7: Dak1

Beschrijving	Type	Actie
2. 9-onderdak	Asbestmateriaal	Zorgvuldig beheren

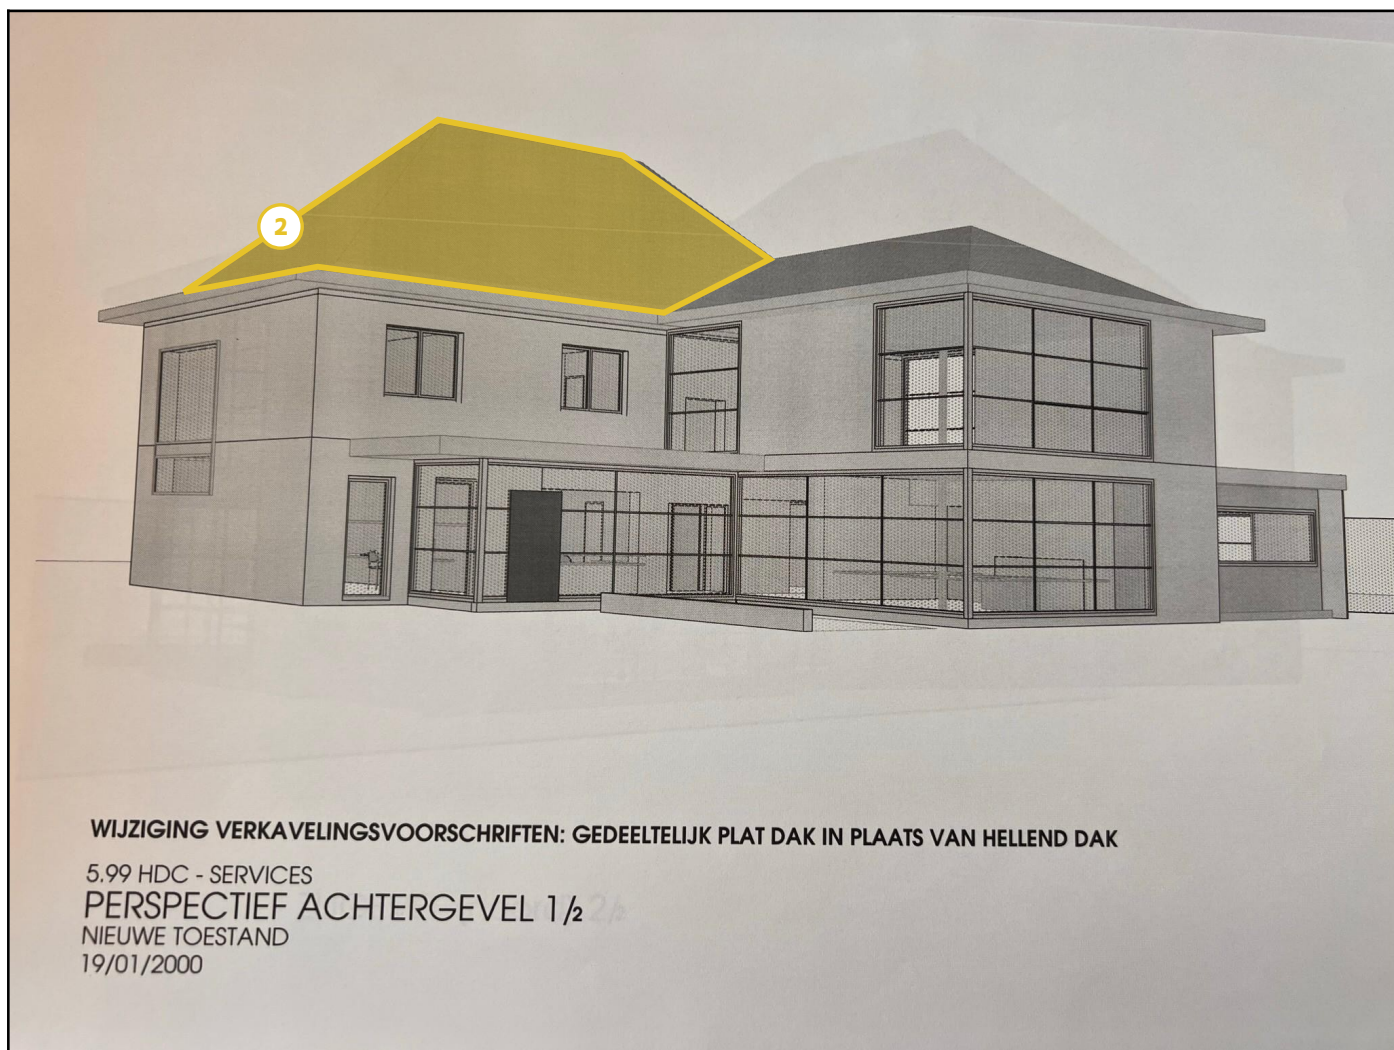
Plan 1.8: Dak2

Beschrijving	Type	Actie
2. 9-onderdak	Asbestmateriaal	Zorgvuldig beheren

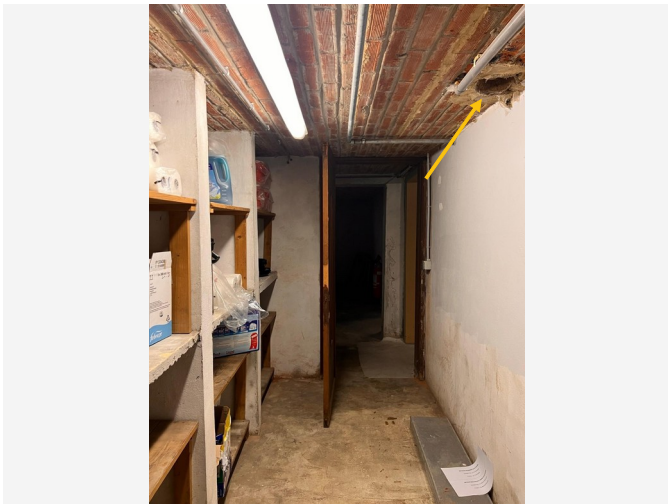
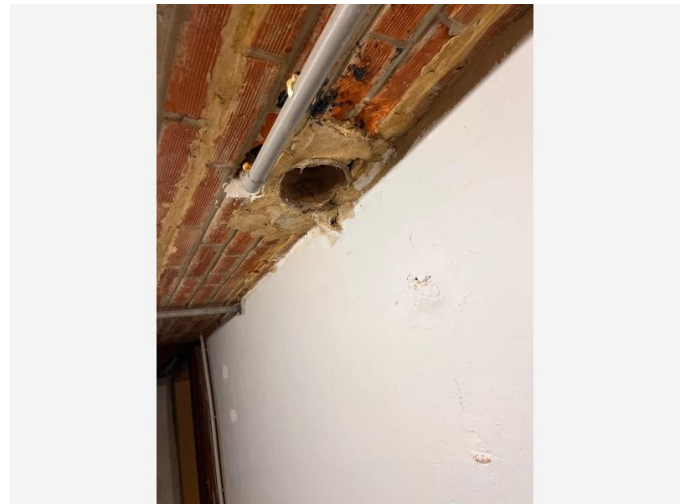
Eindbeoordeling materiaalrisico	Verhoogd materiaalrisico en/of verhoogde kans op vezelvrijgave
---------------------------------	--

Gebondenheid	Categorie 1: hechtgebonden in oorsprong
Asbestsoort (vezeltype)	Crocidoliet aanwezig
Asbestconcentratie	Laag (< 50%)
Afschermingsgraad van het gehele materiaal	Geheel of deels (ook) vrij aan de binnenlucht
Toestand van het materiaal	Licht beschadigd, licht verweerd. Intact materiaal type Pical – asbestboard of categorie III 'gebondenheid'

Beschrijving	8-afvoerbuīs
Omgeving	Binnen
Primaire drager	Schacht-koker (technisch)
Asbestmateriaal	Verloren bekisting - Buis, koker
Bindmiddel van asbestmateriaal	Cement
Gebondenheid op basis van bindmiddel	Hecht
Hoeveelheid (lengte - omtrek - dikte - aantal)	<ul style="list-style-type: none">• 0,20 m - 50,00 cm - 0,50 cm - 1 stuk
Totaal volume	< 0,001 m ³
Eenvoudig bereikbaar	Ja
Bevestigingswijze	<ul style="list-style-type: none">• Geklemd
Identificatiemethode	Vaststelling zonder monstername
Destructieve handeling voor identificatie	Nee
Opmerking	Hoeveelheden zijn een inschatting en niet bindend.

Verwijderen

- Zorg voor een veilig beheer. Vermijd het beschadigen van het asbestmateriaal. Controleer de toestand jaarlijks op wijzigingen.

- Eenvoudige handelingen: mag via doe-het-zelf of door werknemer(s) met opleidingsattest eenvoudige handelingen
Voor toepassingen in asbestcement voorziet de wet geen verplichting om deze asbestverdachte toepassing te laten verwijderen door een firma met een opleidingsattest 'eenvoudige handelingen'. U mag in principe, ongeacht eventuele bestaande beschadigingen of vrije asbestvezels, deze asbestverdachte toepassing zelf verwijderen en afvoeren naar een kringlooppark.
Hierbij moeten wel volgende maatregelen genomen worden om de verspreiding en inademing van schadelijke asbestvezels tegen te gaan:

- 1) Nat maken (water) of fixeren (fixeermiddel) van het materiaal;
- 2) Gebruikmaken van PE-folie en zakken om loskomende deeltjes en afval op te vangen en te verpakken;
- 3) Het materiaal niet gooien, niet breken en niet slijpen/schuren;
- 4) Het materiaal in 1 geheel losmaken en verwijderen;
- 5) Het materiaal opslaan in gesloten verpakking;
- 6) Bij de werkzaamheden mogen geen minderjarigen of derden aanwezig zijn;
- 7) Alle aanwezigen dragen PBM (persoonlijke beschermingsmiddelen: een stofmasker type FFP3- mondmasker of gelijkwaardig masker, een wegwerpoverall en wegwerphandschoenen en afspoelbaar schoeisel);
- 8) Natte doeken gebruiken om eventuele resten en stof weg te nemen.

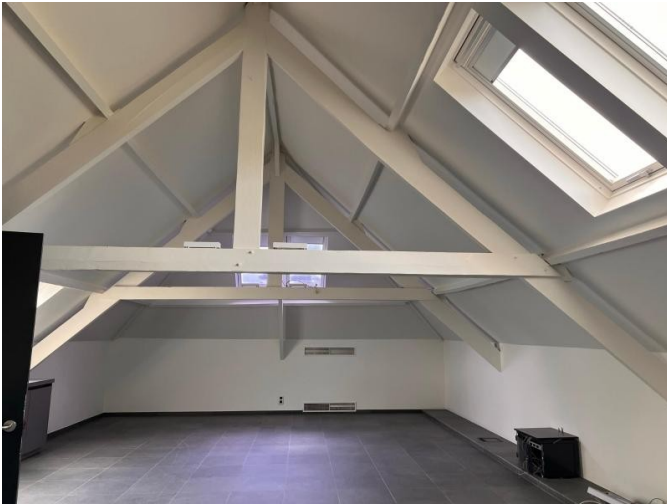
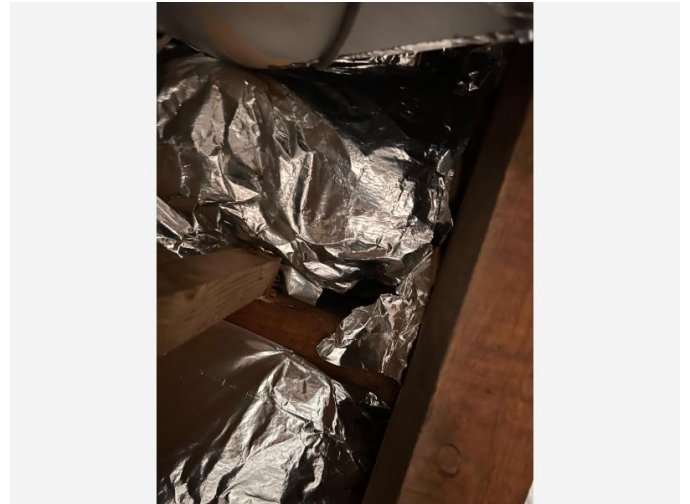
Eindbeoordeling materiaalrisico	Laag materiaalrisico en/of verlaagde kans op vezelvrijgave
---------------------------------	--

Gebondenheid	Categorie 1: hechtgebonden in oorsprong
Asbestsoort (vezeltype)	Crocidoliet aanwezig
Asbestconcentratie	Laag (< 50%)
Afschermingsgraad van het gehele materiaal	Geheel of deels (ook) vrij aan de binnenlucht
Toestand van het materiaal	Onbeschadigd, niet verweerd

Beschrijving	9-onderdak
Omgeving	Binnen
Primaire drager	Schuin dak
Asbestmateriaal	Plaat, paneel, tablet - Type Menuiserie
Bindmiddel van asbestmateriaal	Cement
Gebondenheid op basis van bindmiddel	Hecht
Hoeveelheid (oppervlakte - dikte - aantal)	<ul style="list-style-type: none">• 281,90 m² - 0,50 cm - 1 stuk
Totaal volume	1,41 m ³
Eenvoudig bereikbaar	<p>Nee</p> <ul style="list-style-type: none">• Het asbestmateriaal is bedekt (uitgezonderd laag verf, coating, behang, kunststof, textiel) en het wegnemen van het bedekkende materiaal kan niet zonder het bedekkende materiaal te beschadigen.
Bevestigingswijze	<ul style="list-style-type: none">• Geklemd• Genageld, geniet
Identificatiemethode	Vaststelling zonder monstername
Destructieve handeling voor identificatie	Nee
Opmerking	Hoeveelheden zijn een inschatting en niet bindend.

Zorgvuldig beheren

- Zorg voor een veilig beheer. Vermijd het beschadigen van het asbestmateriaal. Controleer de toestand jaarlijks op wijzigingen.
- Zorg voor een veilig beheer en verwijder dit asbestmateriaal wanneer het bij werken eenvoudig bereikbaar wordt. Controleer de toestand jaarlijks op wijzigingen.

- Eenvoudige handelingen: mag via doe-het-zelf of door werknemer(s) met opleidingsattest eenvoudige handelingen
Voor toepassingen in asbestcement voorziet de wet geen verplichting om deze asbestverdachte toepassing te laten verwijderen door een firma met een opleidingsattest 'eenvoudige handelingen'. U mag in principe, ongeacht eventuele bestaande beschadigingen of vrije asbestvezels, deze asbestverdachte toepassing zelf verwijderen en afvoeren naar een kringloopark.
Hierbij moeten wel volgende maatregelen genomen worden om de verspreiding en inademing van

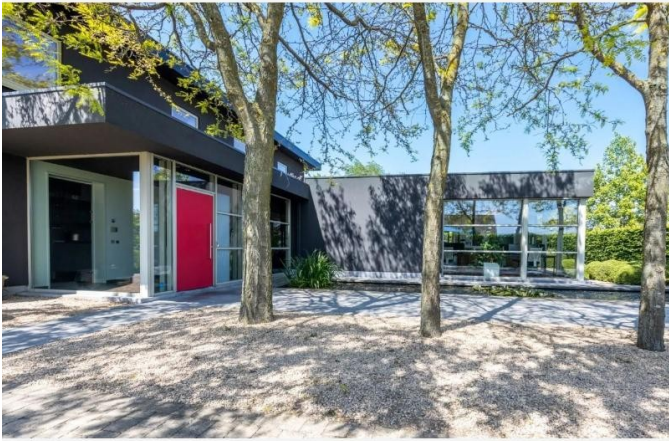
Situeringsfoto

Uitgesloten van inspectie

Bouwjaar: 2001

Constructies gebouwd vanaf 2001 moeten niet onderzocht worden

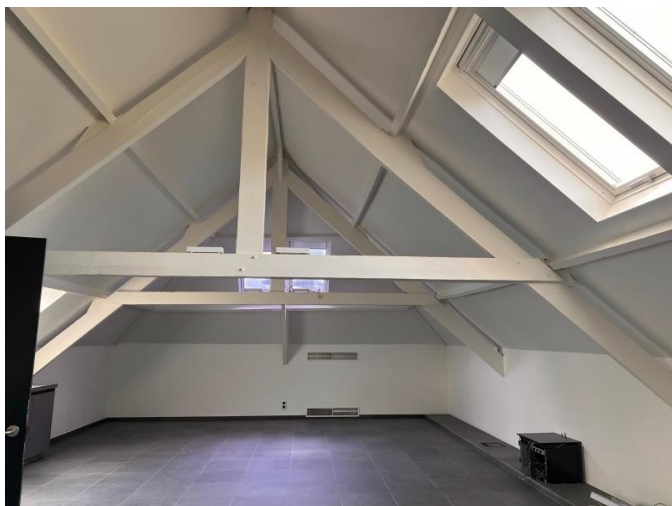
Het plafond in de keuken op het gelijkvloers, plafond op de +1 en wanden en plafond op de zolder zijn in gipskartonplaten.

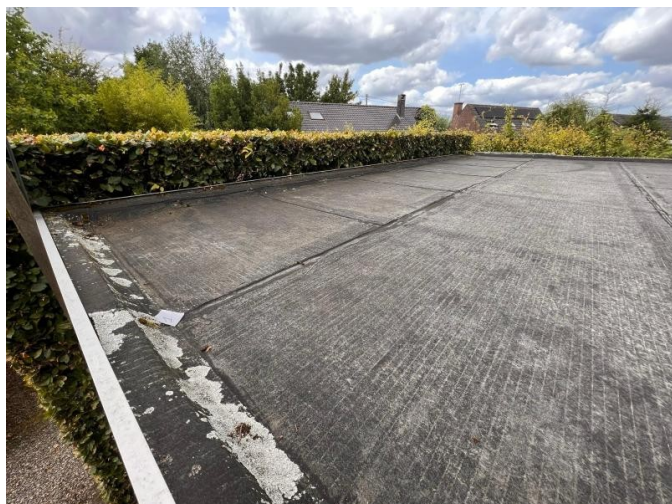
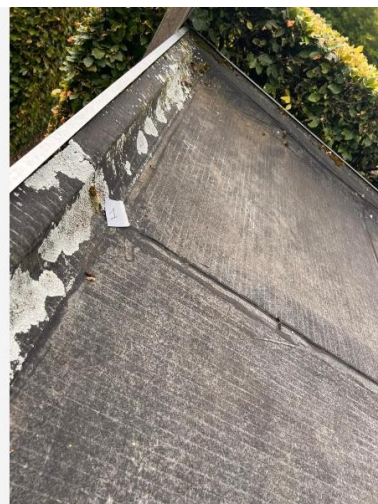
Fiche 5: 1-roofing Tuinhuis

Geen asbest

#	Type	Referentie	Resultaat
5.1	Puntmonster	Staal 1	Geen asbest

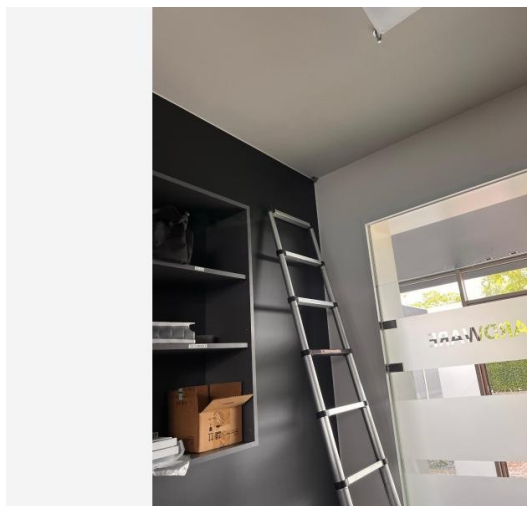
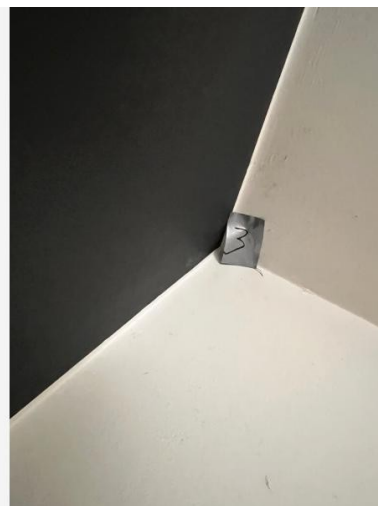
Fiche 6: 3-pleister Plafond Glv Droge Ruimte

Geen asbest

#	Type	Referentie	Resultaat
6.1	Puntmonster	Staal 3	Geen asbest

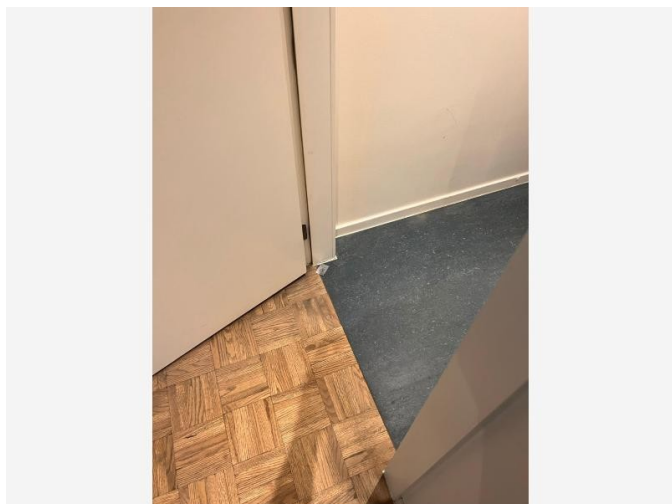
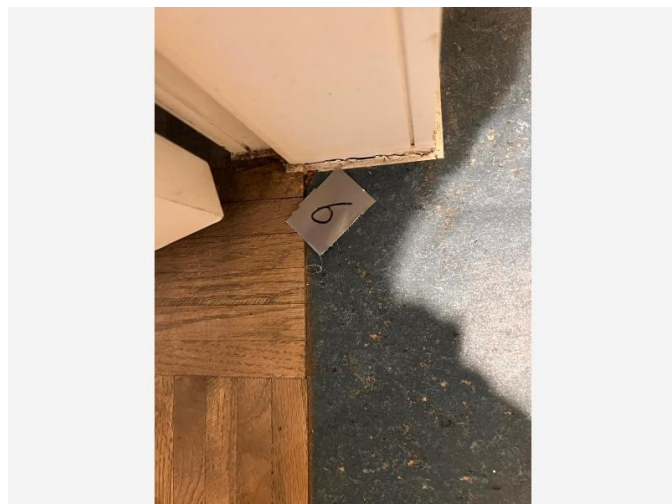
Geen asbest

#	Type	Referentie	Resultaat
7.1	Puntmonster	Staal 6	Geen asbest

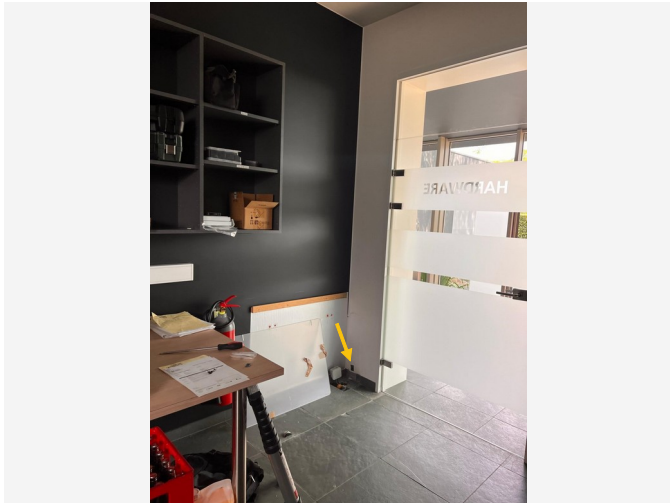
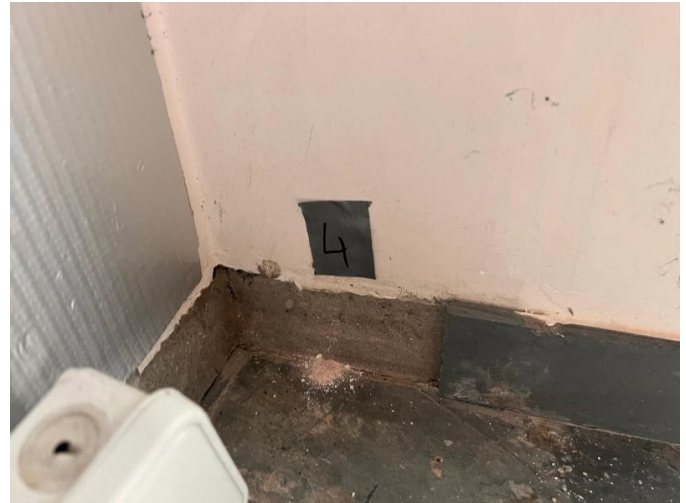
Fiche 8: 4-pleister Wand Glv Droge Ruimte

Geen asbest

#	Type	Referentie	Resultaat
8.1	Puntmonster	Staal 4	Geen asbest

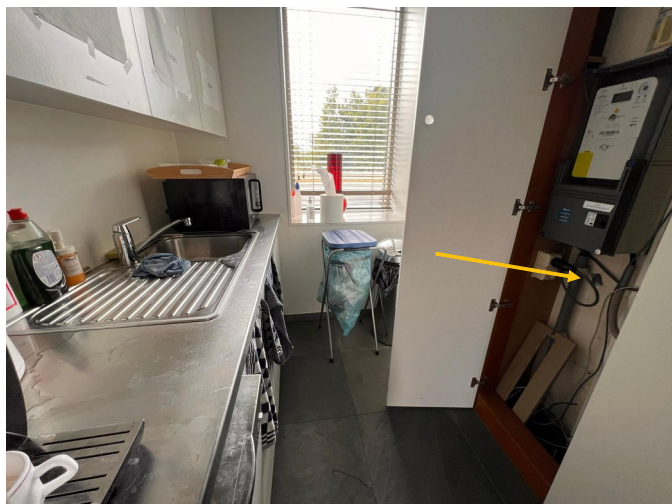
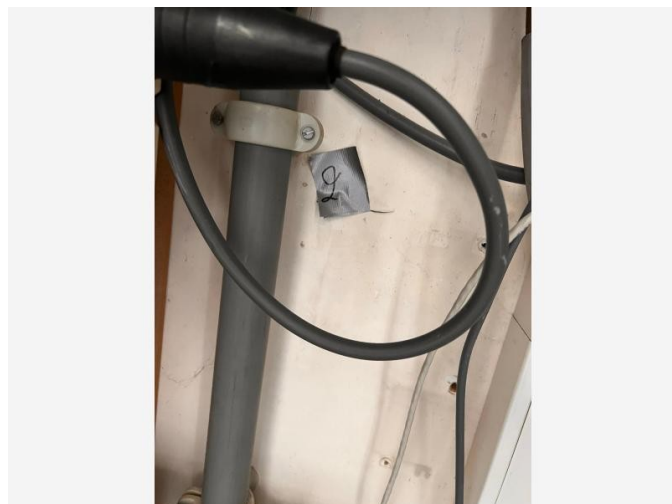
Geen asbest

#	Type	Referentie	Resultaat
9.1	Puntmonster	Staal 2	Geen asbest

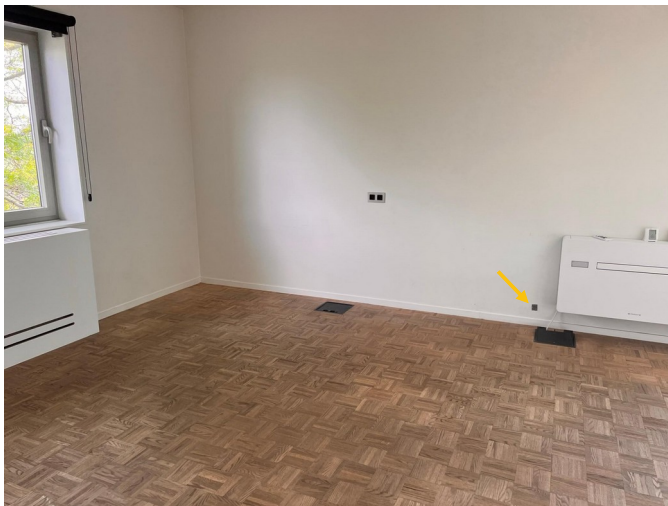
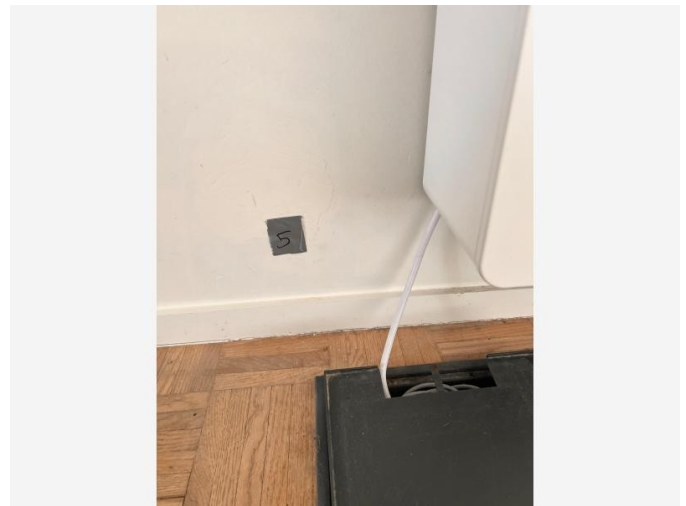
Geen asbest

#	Type	Referentie	Resultaat
10.1	Puntmonster	Staal 5	Geen asbest
