Asbestinventarisatetest

Hertog Engelbertlaan 1, 3001 Leuven

Attestnummer : 20241128-000313.000

Uitgegeven op : 28.11.2024

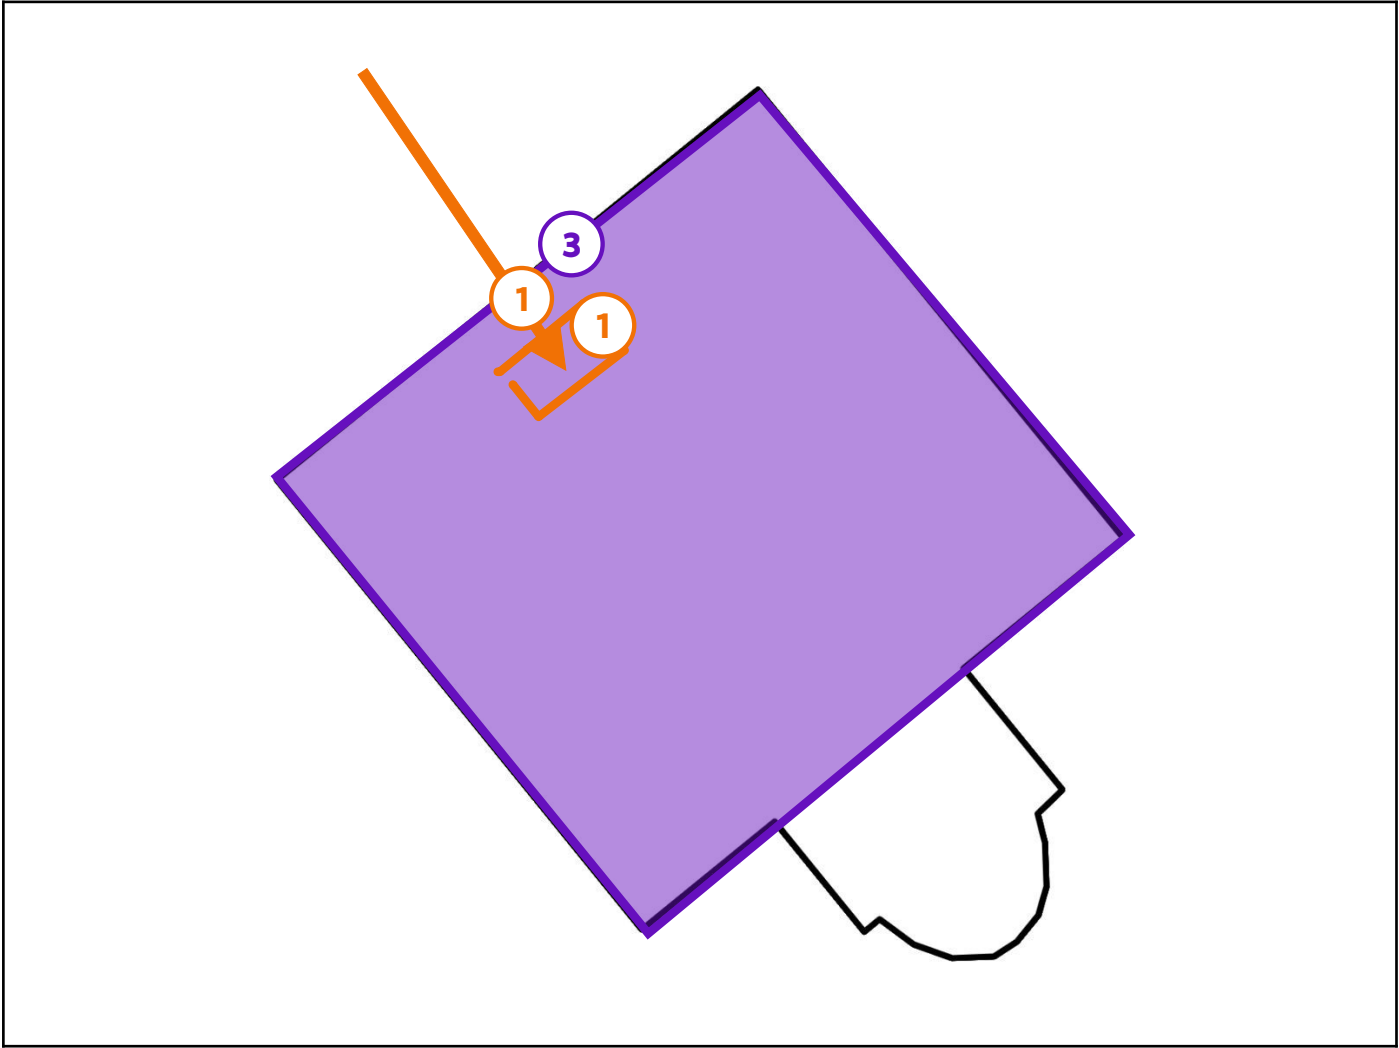
Plan 1.5: Hoofdgebouw plan

Beschrijving	Type	Actie
1. Rookgaskanaal	Asbestmateriaal	Verwijderen
3. Dakbedekking - natuurleien	Advies	-

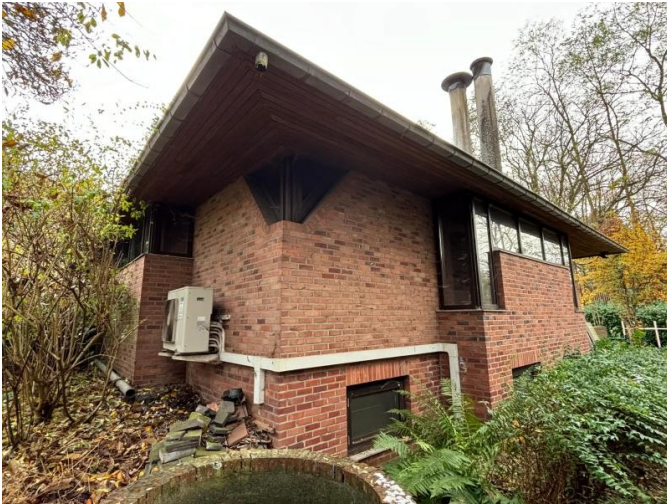
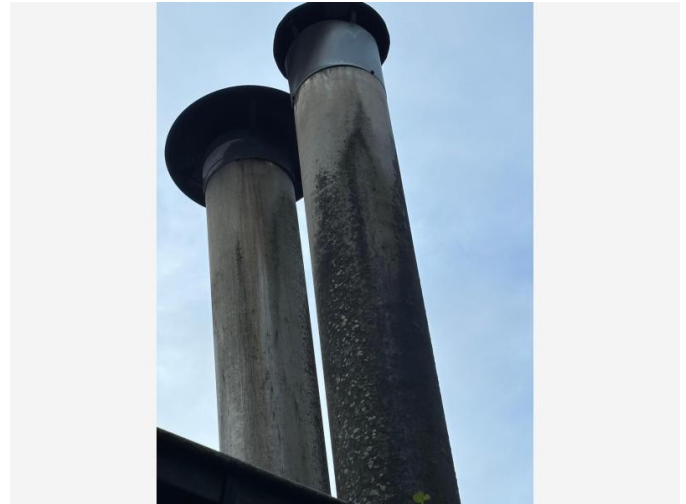
Eindbeoordeling materiaalrisico	Verhoogd materiaalrisico en/of verhoogde kans op vezelvrijgave
---------------------------------	--

Gebondenheid	Categorie 1: hechtgebonden in oorsprong
Asbestsoort (vezeltype)	Crocidoliet aanwezig
Asbestconcentratie	Laag (< 50%)
Afschermingsgraad van het gehele materiaal	Geheel of deels vrij aan de buitenlucht
Toestand van het materiaal	Matig beschadigd, matig verweerd

Beschrijving	Rookgaskanaal
Omgeving	Buiten
Primaire drager	Ruimteverwarming
Asbestmateriaal	Rookgaskanaal
Bindmiddel van asbestmateriaal	Cement
Gebondenheid op basis van bindmiddel	Hecht
Hoeveelheid (lengte - omtrek - dikte - aantal)	<ul style="list-style-type: none">• 6,00 m - 50,00 cm - 2,00 cm - 2 stuks
Totaal volume	0,12 m ³
Eenvoudig bereikbaar	Ja
Bevestigingswijze	<ul style="list-style-type: none">• Geklemd
Identificatiemethode	Vaststelling zonder monstername
Destructieve handeling voor identificatie	Nee
Opmerking	Op het oorspronkelijk bouwplan staat er nog een oude schouw en eternit toezichtsluikje vermeld. Echter, die ruimte is in huidige toestand niet zichtbaar - waarschijnlijk werd deze reeds weggehaald na renovatie van het pand. Hier bevindt zich nu een 3de slaapkamer op het niv+0.

Verwijderen

- Zorg voor een veilig beheer. Vermijd het beschadigen van het asbestmateriaal. Controleer de toestand jaarlijks op wijzigingen.

- Eenvoudige handelingen: mag via doe-het-zelf of door werknemer(s) met opleidingsattest eenvoudige handelingen
U kan meer info vinden op <https://ovam.vlaanderen.be/voorzorgsmaatregelen-bij-asbestverwijdering> alsook de 'Toelichting' achteraan in dit asbestattest waar de methodieken asbestverwijdering worden beschreven.

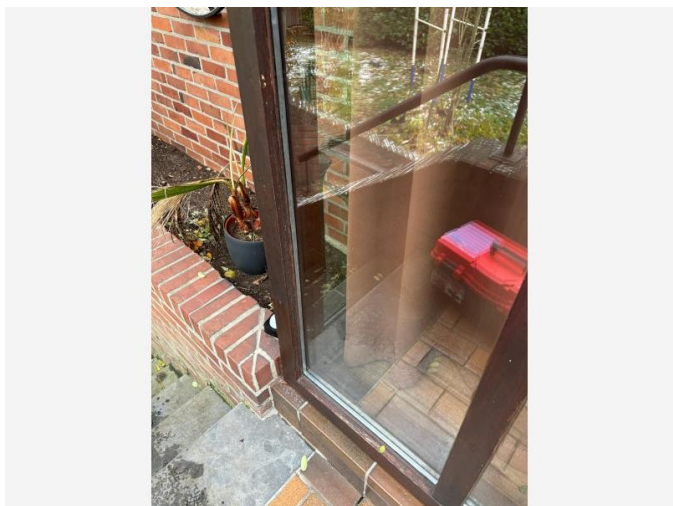
Dubbele beglazing in een houten frame. Mastiek voelt zacht en rekbaar aan; niet asbest verdacht.

De aanduiding op het plan geldt voor alle ramen en deuropeningen.

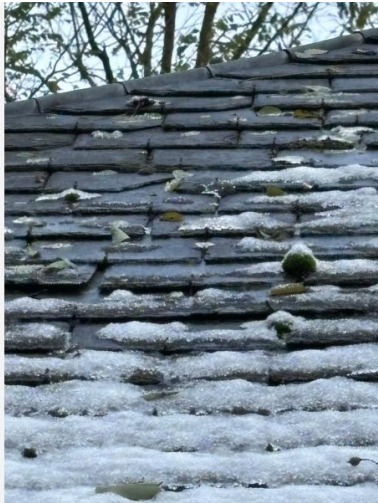
Het betreft hier om natuurleien.

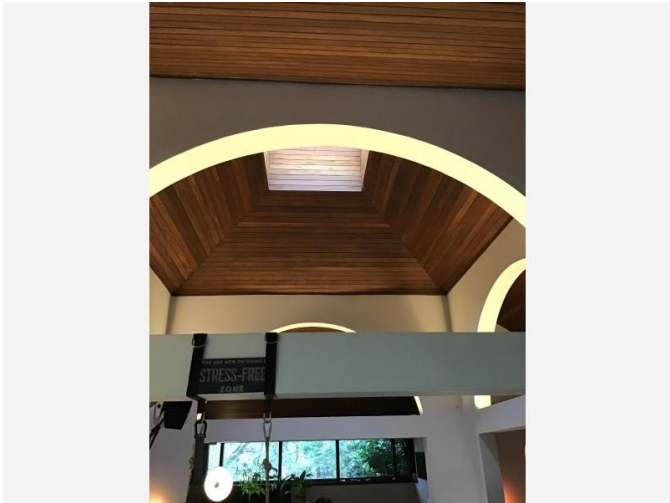
Geen pleisterwerk aanwezig aan de plafonds.

Niv +0: enkel houten plafonds

Niv +1: combinatie van betonnen welfsels en gyproc wanden

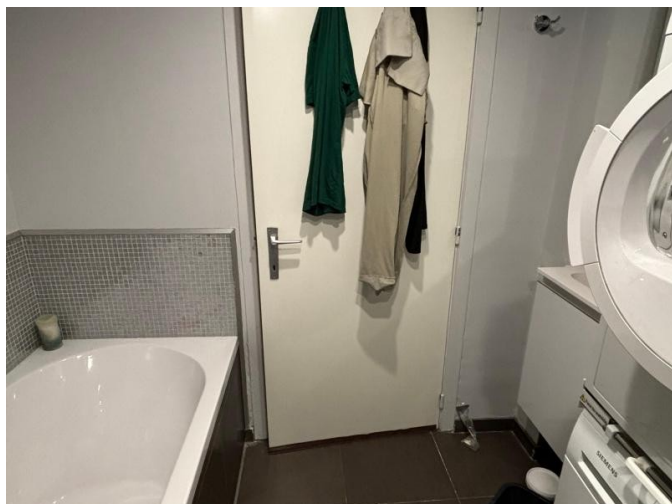
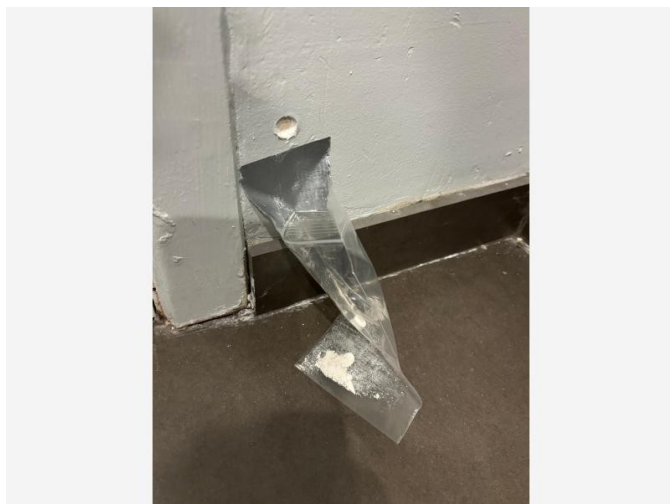
Fiche 5: Pleister - muren

Geen asbest

#	Type	Referentie	Resultaat
5.1	Mengmonster	MM01	Geen asbest

Beschrijving	Pleister - muren
Omgeving	Binnen
Primaire drager	Binnenwand
Bindmiddel van materiaal	Gips - kalk
Gebondenheid op basis van bindmiddel	Niet-hechtgebonden
Hoeveelheid (oppervlakte - dikte - aantal)	• 320,00 m ² - 0,50 cm - 1 stuk
Totaal volume	1,60 m ³
Identificatiemethode	Vaststelling met monstername
Destructieve handeling voor identificatie	Nee
Opmerking	<p>Geen staalname van pleisterwerk mogelijk in een stookruimte gezien deze woning wordt verwarmd door individuele warmtepompen.</p> <p>De hoeveelheid pleisterwerk vermeld in deze fiche is een zo goed mogelijke benadering. Om de juiste hoeveelheid te bepalen dient er een doorgedreven opmeting en destructief onderzoek plaats te vinden om de dikte van het pleisterwerk te bepalen en tevens de plaatsen te detecteren waar pleisterwerk ontbreekt. Dit kadert momenteel niet in onze opdracht.</p>
