# Asbestinventarisatattest

Boomsestraat 104, 2845 Niel

Attestnummer : 20250701-000450.000

Uitgegeven op : 01.07.2025

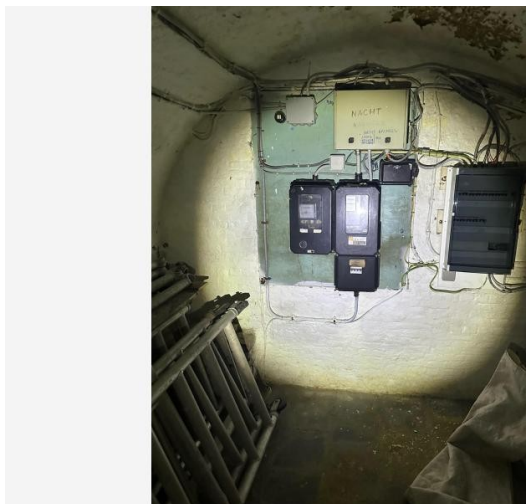
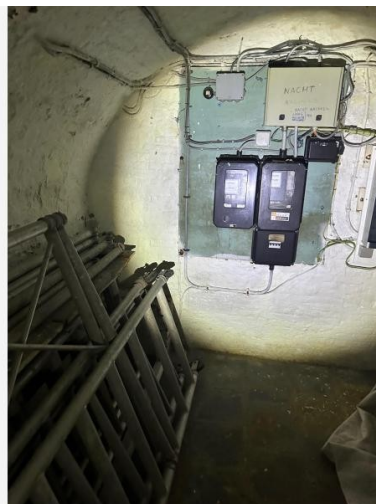
Het asbestmateriaal valt onder de mijlpaal van 2040.

Zorgvuldig beheren

Eindbeoordeling materiaalrisico	Laag materiaalrisico en/of verlaagde kans op vezelvrijgave
---------------------------------	--

Gebondenheid	Categorie 1: hechtgebonden in oorsprong
Asbestsoort (vezeltype)	Crocidoliet aanwezig
Asbestconcentratie	Laag (< 50%)
Afschermingsgraad van het gehele materiaal	Geheel of deels (ook) vrij aan de binnenlucht
Toestand van het materiaal	Onbeschadigd, niet verweerd

Beschrijving	EK-toepassingen in Bakeliet
Omgeving	Binnen
Primaire drager	Communicatie en elektrische infrastructuur en uitrusting
Asbestmateriaal	Plaat, paneel, tablet - Type Bakeliet
Bindmiddel van asbestmateriaal	Kunststof of -hars
Gebondenheid op basis van bindmiddel	Hecht
Hoeveelheid (oppervlakte - dikte - aantal)	<ul style="list-style-type: none"> <li>• 0,50 m<sup>2</sup> - 2,00 cm - 1 stuk</li> </ul>
Totaal volume	0,01 m <sup>3</sup>
Eenvoudig bereikbaar	Ja
Bevestigingswijze	<ul style="list-style-type: none"> <li>• Geschroefd</li> <li>• Genageld, geniet</li> </ul>
Identificatiemethode	Vaststelling zonder monsternamen
Destructieve handeling voor identificatie	Nee
Opmerking	Asbestverdachte elektriciteitstoepassingen (lichtschakelaars, stopcontacten,...) van het type bakeliet. In deze toestand zijn de toepassingen niet schadelijk voor de gezondheid. Indien de situatie wijzigt door bv afbraak of grondige verbouwingswerken, is het aangewezen om bijkomend (destructief) onderzoek uit te voeren om de aanwezigheid van asbest al dan niet uit te sluiten..

- Zorg voor een veilig beheer. Vermijd het beschadigen van het asbestmateriaal. Controleer de toestand jaarlijks op wijzigingen.
- Voer bijkomende staalname(s) uit.

- Eenvoudige handelingen: mag via doe-het-zelf of door werknemer(s) met opleidingsattest eenvoudige handelingen  
Het verwijderen van deze toepassing zal niet leiden tot (hoge) stofconcentratie.

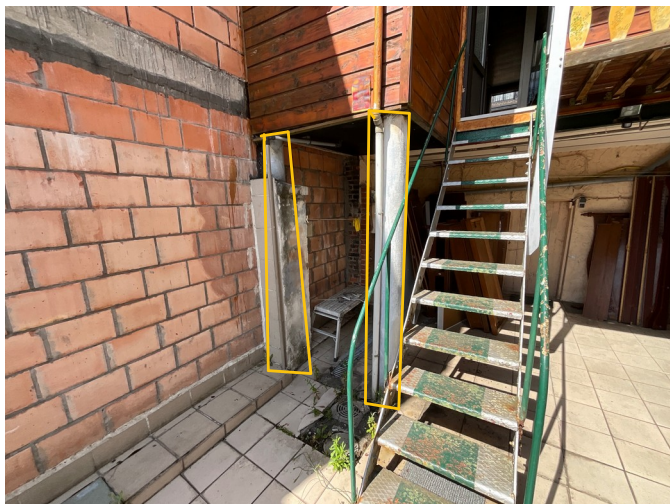
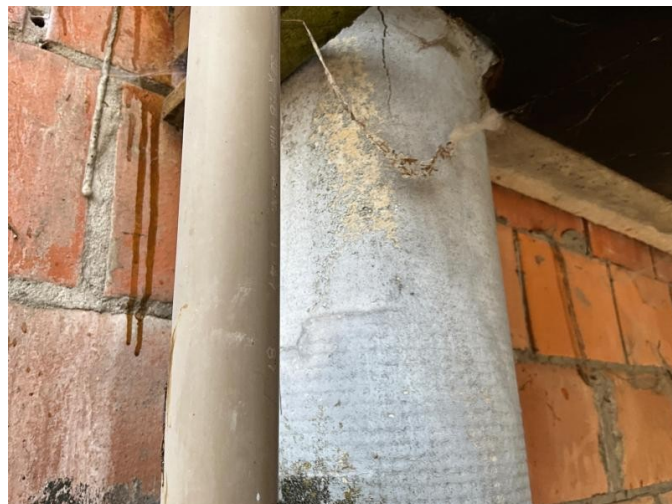
Het asbestmateriaal valt onder de mijlpaal van 2040.

Zorgvuldig beheren

Eindbeoordeling materiaalisico	Laag materiaalisico en/of verlaagde kans op vezelvrijgave
--------------------------------	---

Gebondenheid	Categorie 1: hechtgebonden in oorsprong
Asbestsoort (vezeltype)	Crocidoliet aanwezig
Asbestconcentratie	Laag (< 50%)
Afschermingsgraad van het gehele materiaal	Geheel of deels vrij aan de buitenlucht
Toestand van het materiaal	Licht beschadigd, licht verweerd. Intact calciumsilicaatmateriaal of categorie III 'gebondenheid'

Beschrijving	Palen (verloren bekisting)
Omgeving	Buiten
Primaire drager	Fundering-draagstructuur (horizontaal, verticaal)
Asbestmateriaal	Verloren bekisting - Buis, koker
Bindmiddel van asbestmateriaal	Cement
Gebondenheid op basis van bindmiddel	Hecht
Hoeveelheid (lengte - omtrek - dikte - aantal)	<ul style="list-style-type: none"><li>• 2,00 m - 30,00 cm - 2,00 cm - 2 stuks</li></ul>
Totaal volume	0,024 m <sup>3</sup>
Eenvoudig bereikbaar	Ja
Bevestigingswijze	<ul style="list-style-type: none"><li>• Geklemd</li><li>• Verlijmd, ingegoten, versmeerd</li></ul>
Identificatiemethode	Vaststelling zonder monstername
Destructieve handeling voor identificatie	Nee

- Zorg voor een veilig beheer. Vermijd het beschadigen van het asbestmateriaal. Controleer de toestand jaarlijks op wijzigingen.
- Zorg voor een veilig beheer en verwijder dit asbestmateriaal wanneer het bij werken eenvoudig bereikbaar wordt. Controleer de toestand jaarlijks op wijzigingen.
- Voer bijkomende staalname(s) uit.

- Eenvoudige handelingen: mag via doe-het-zelf of door werknemer(s) met opleidingsattest eenvoudige handelingen  
Het verwijderen van deze toepassing kan leiden tot stofconcentratie.
- Eenvoudige handelingen: enkel door erkend asbestverwijderaar  
Het verwijderen van deze toepassing kan leiden tot stofconcentratie.

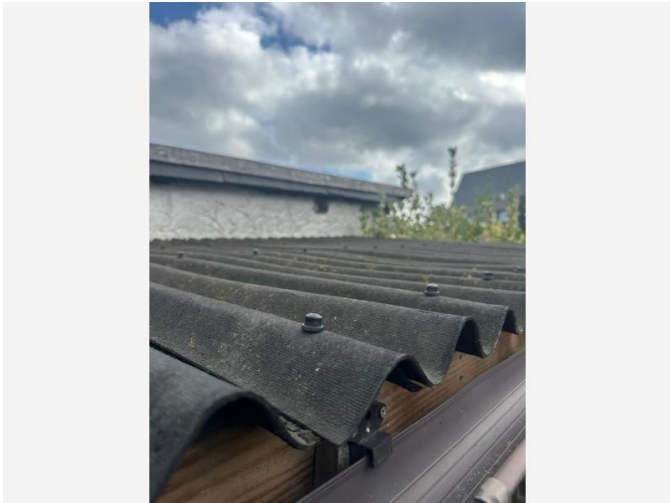
Vrije foto

De golfplaten zijn niet asbestverdacht volgens visuele vaststelling & expertise.

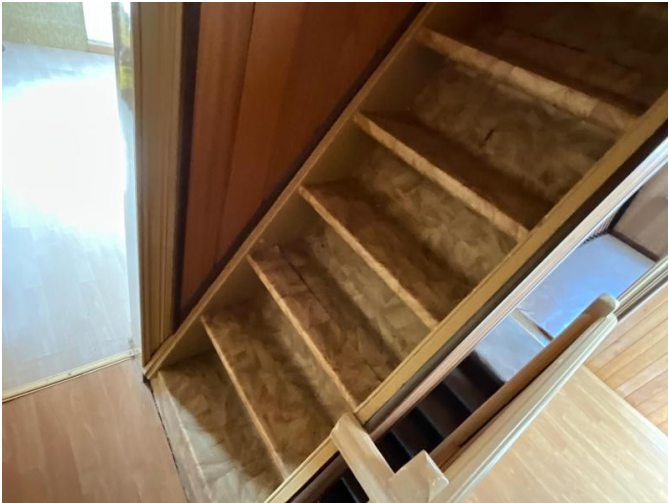
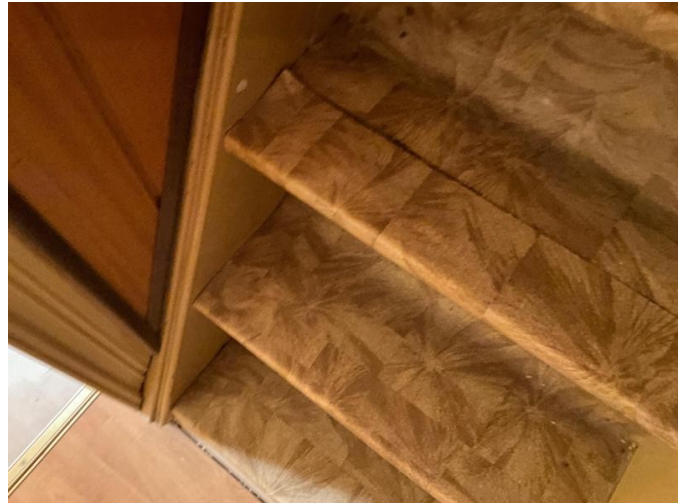
## Fiche 10: Vinyl trap 1Ste

Geen asbest

#	Type	Referentie	Resultaat
10.1	Puntmonster	PU4	Geen asbest

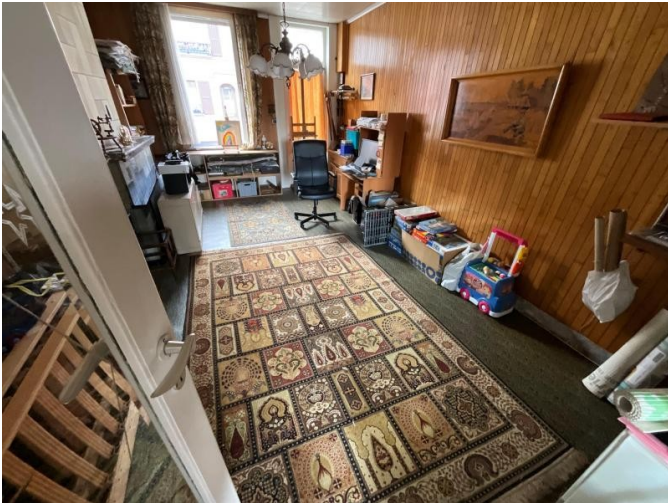
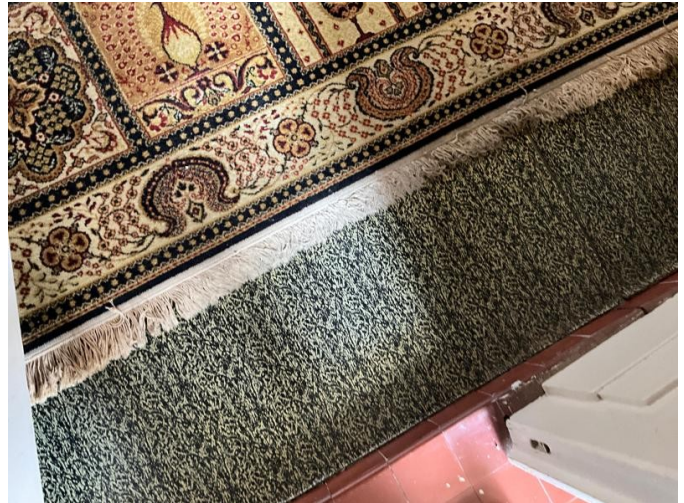
## Fiche 11: Vinylvloer GLVRS

Geen asbest

#	Type	Referentie	Resultaat
11.1	Puntmonster	PU2	Geen asbest

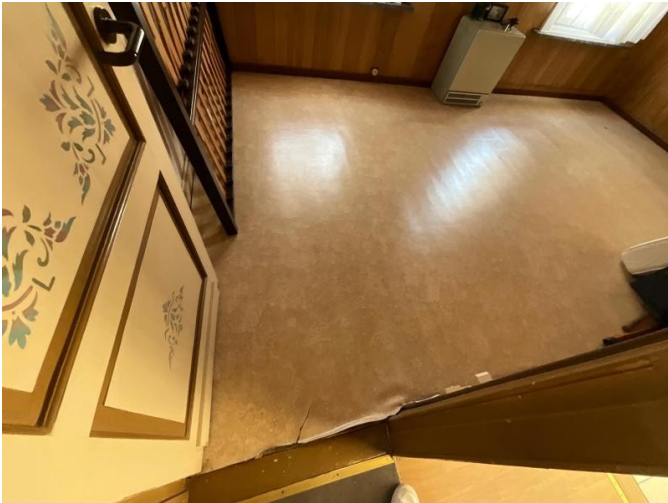
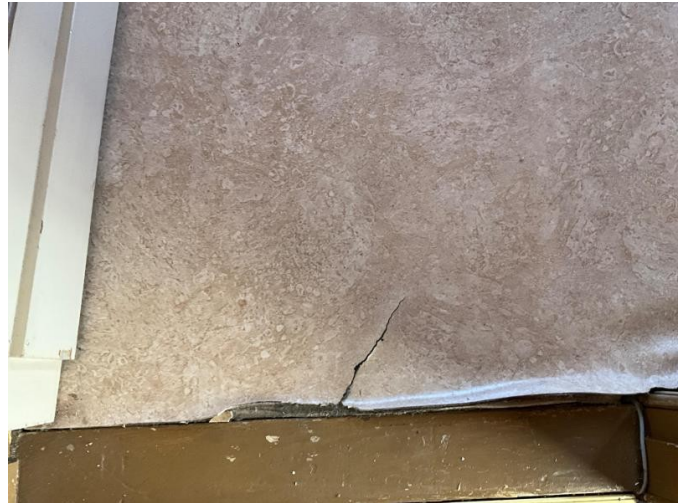
## Fiche 12: Vinylvloer 1Ste

Geen asbest

#	Type	Referentie	Resultaat
12.1	Puntmonster	PU3	Geen asbest

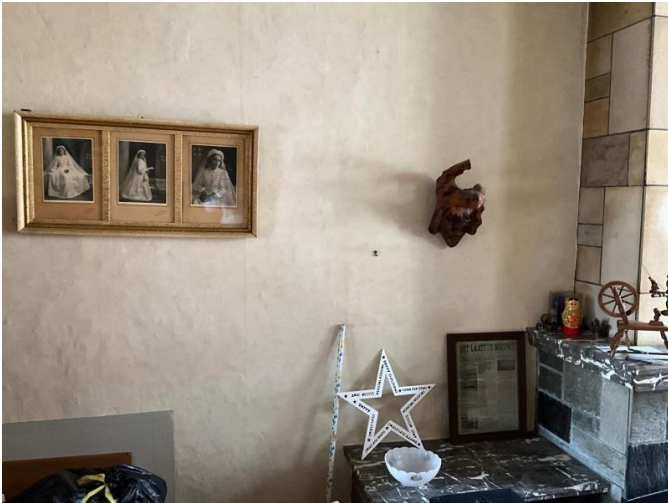
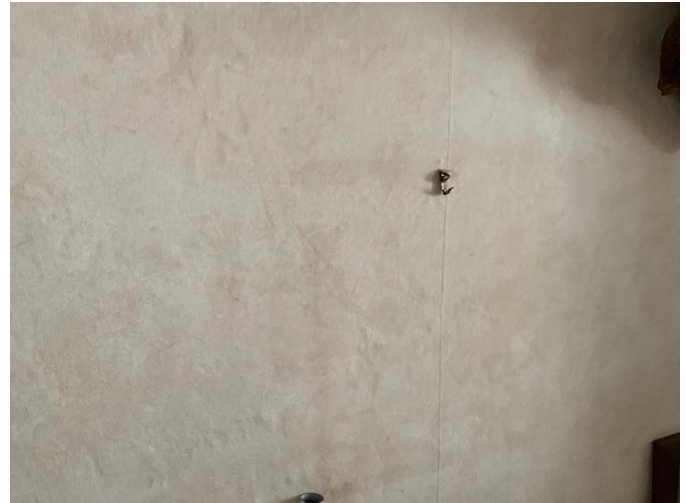
## Fiche 13: Bepleistering wanden

Geen asbest

#	Type	Referentie	Resultaat
13.1	Mengmonster	X1	Geen asbest

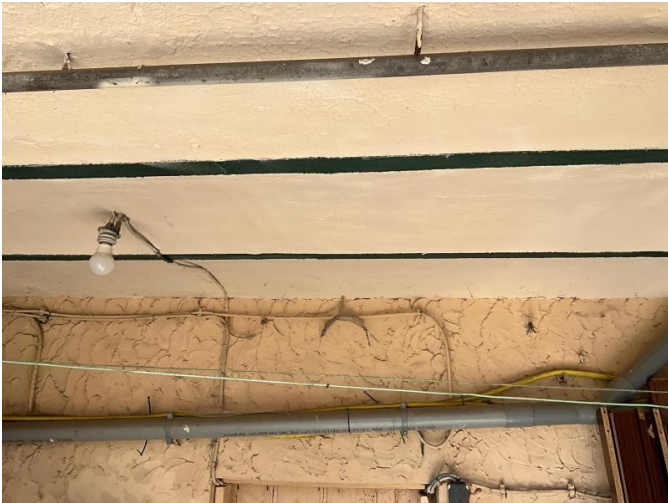
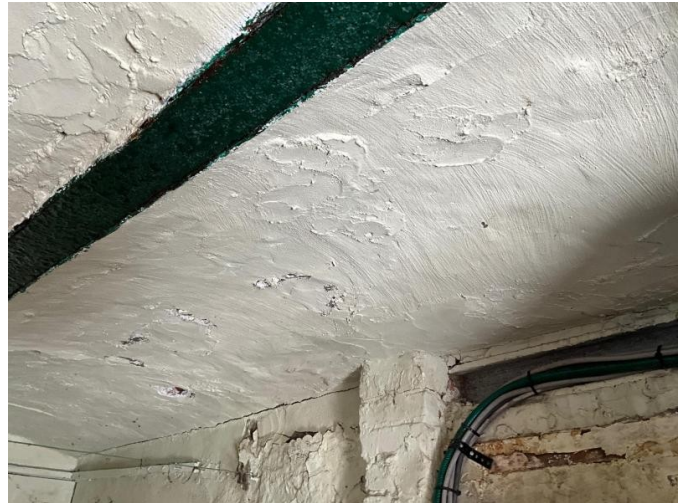
## Fiche 14: Beploistering plafond

Geen asbest

#	Type	Referentie	Resultaat
14.1	Mengmonster	X2	Geen asbest

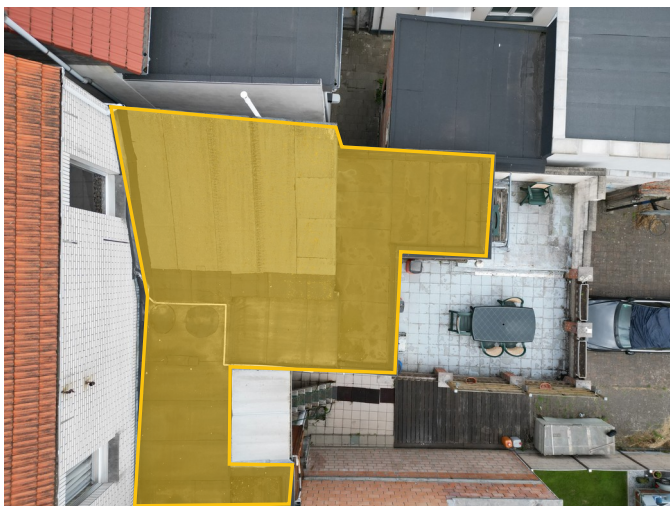
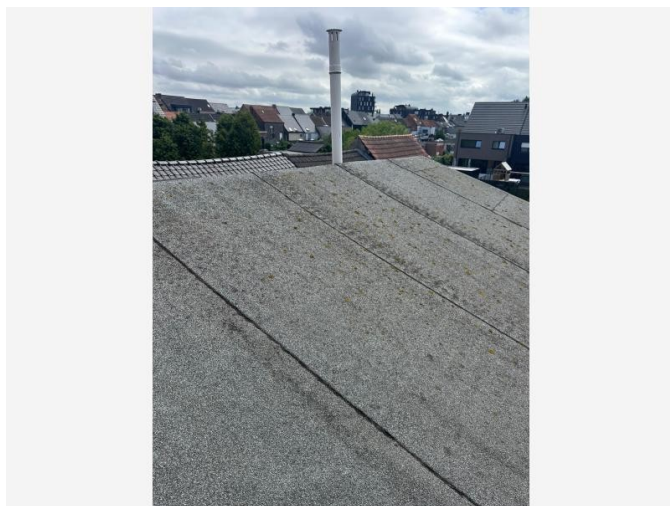
## Fiche 15: Roofing

Geen asbest

#	Type	Referentie	Resultaat
15.1	Puntmonster	PU1	Geen asbest
