Asbestinventarisat attest

Koning Albertstraat 21, 2300 Turnhout

Attestnummer : 20250707-000240.000

Uitgegeven op : 07.07.2025

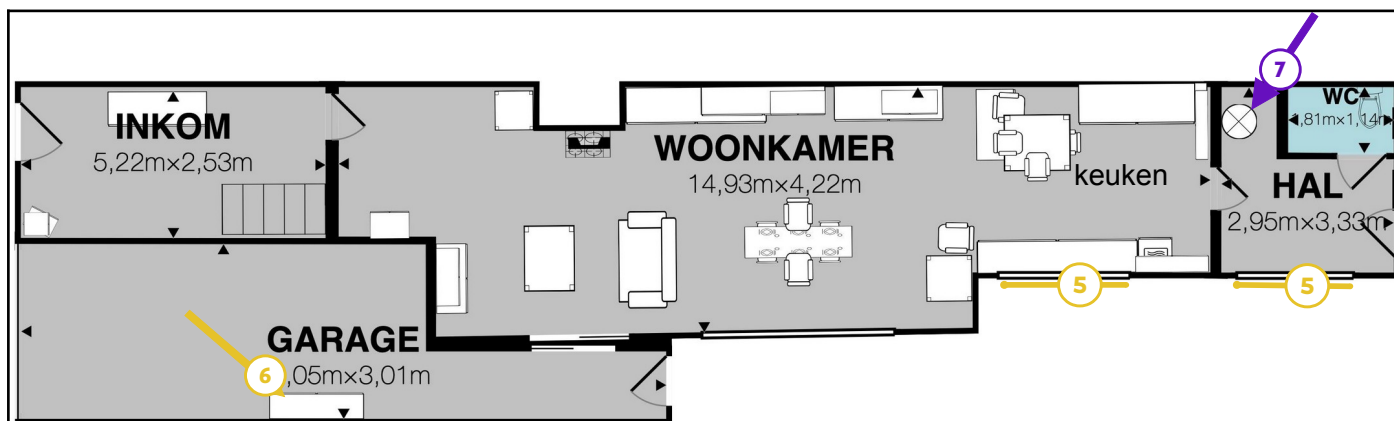
Plan 1.1: Gelijkvloers

| Beschrijving | Type | Actie |
|--|---|---|
| 5. Vensterbank buitenzijde vezelcement | Asbestmateriaal | Zorgvuldig beheren |
| 6. Bakeliet meterkast garage | Asbestmateriaal | Zorgvuldig beheren |

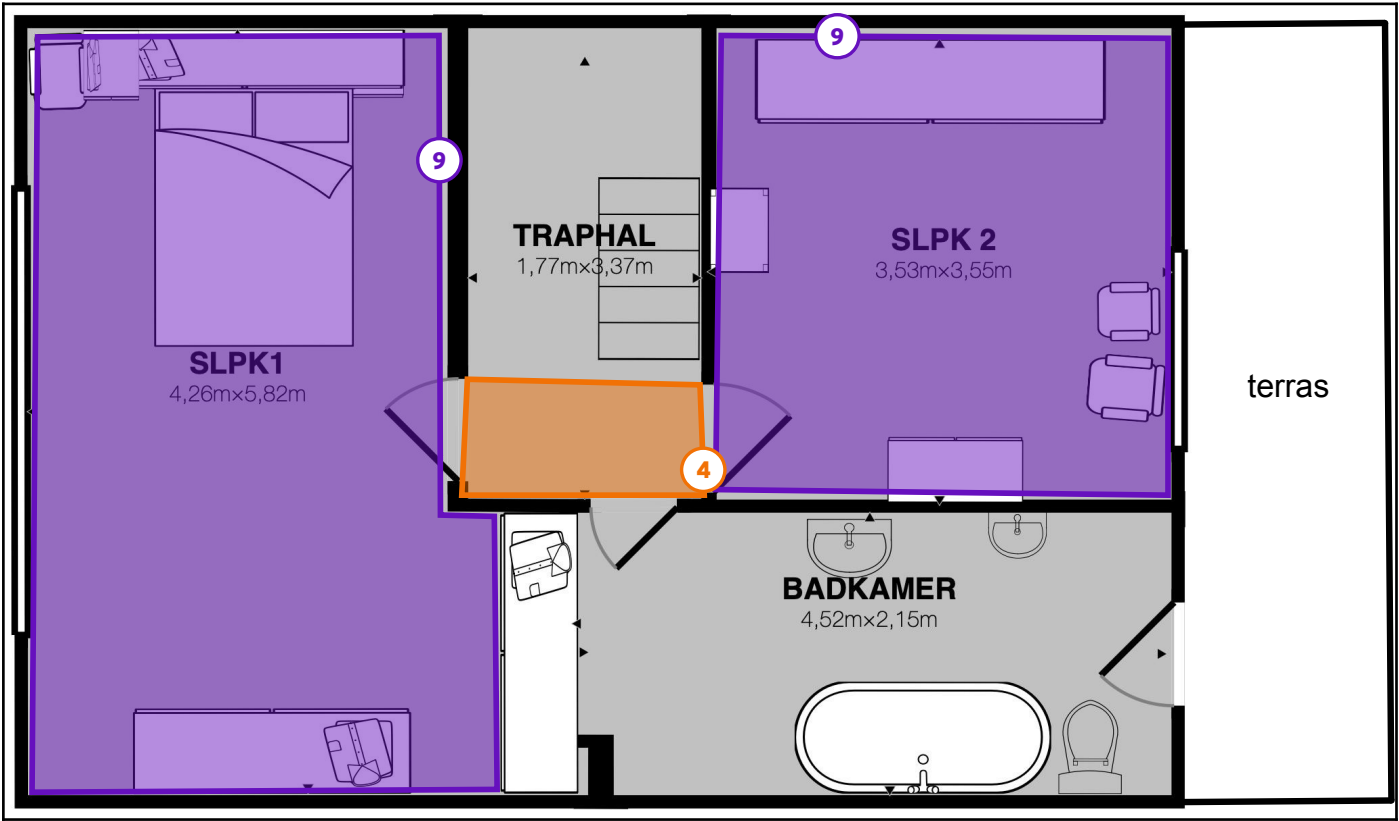
Plan 1.4: Verdieping

| Beschrijving | Type | Actie |
|---|---|---|
| 4. Vloerzeil vinyl | Asbestmateriaal | Verwijderen |

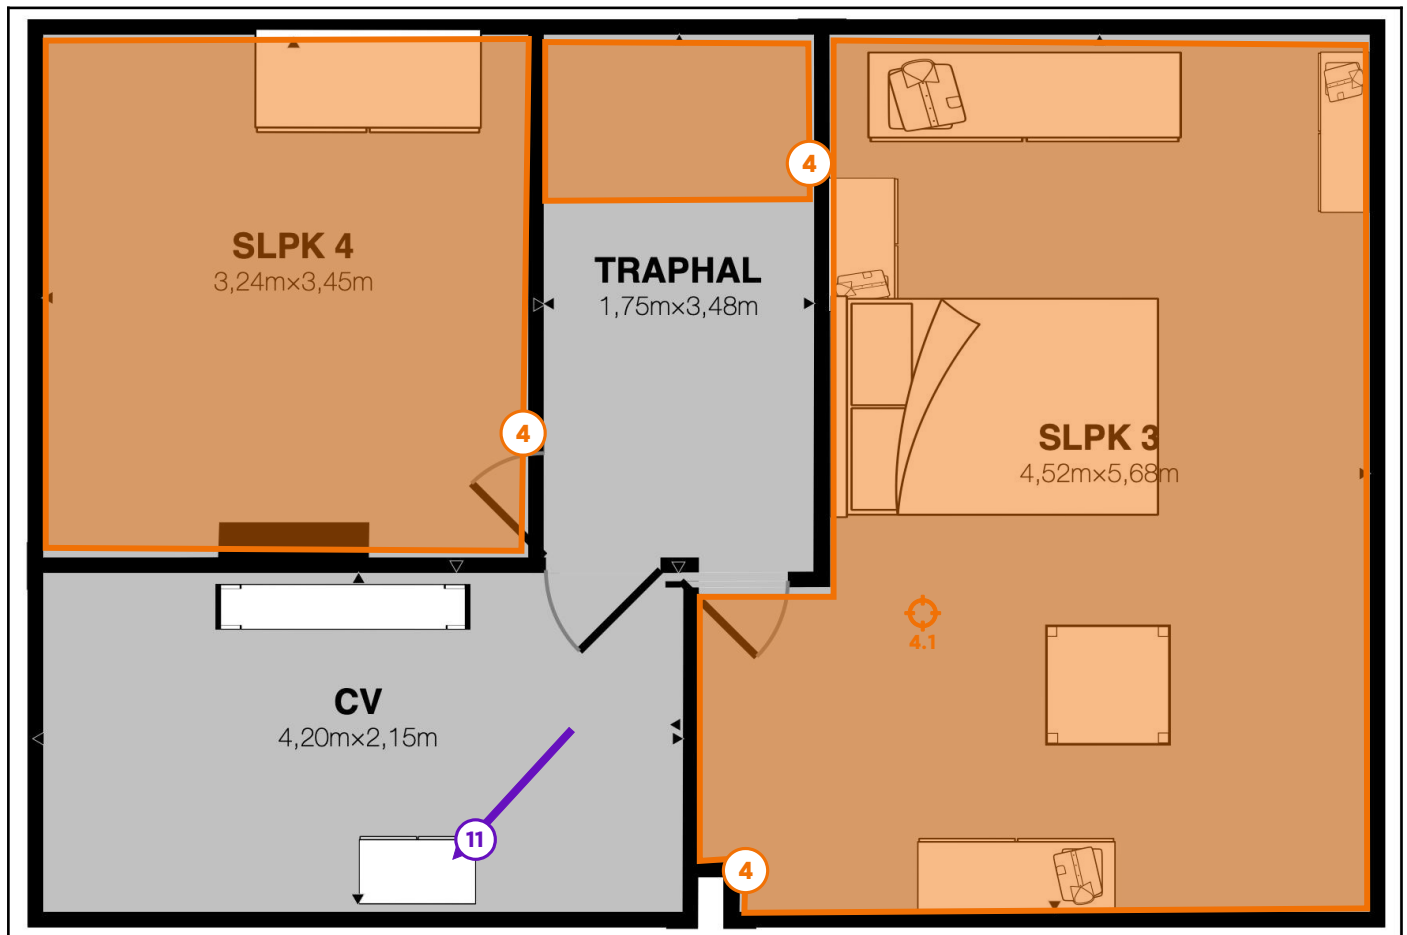
Plan 1.7: Zolderverdieping

| Beschrijving | Type | Actie |
|---|---|---|
| 4. Vloerzeil vinyl | Asbestmateriaal | Verwijderen |

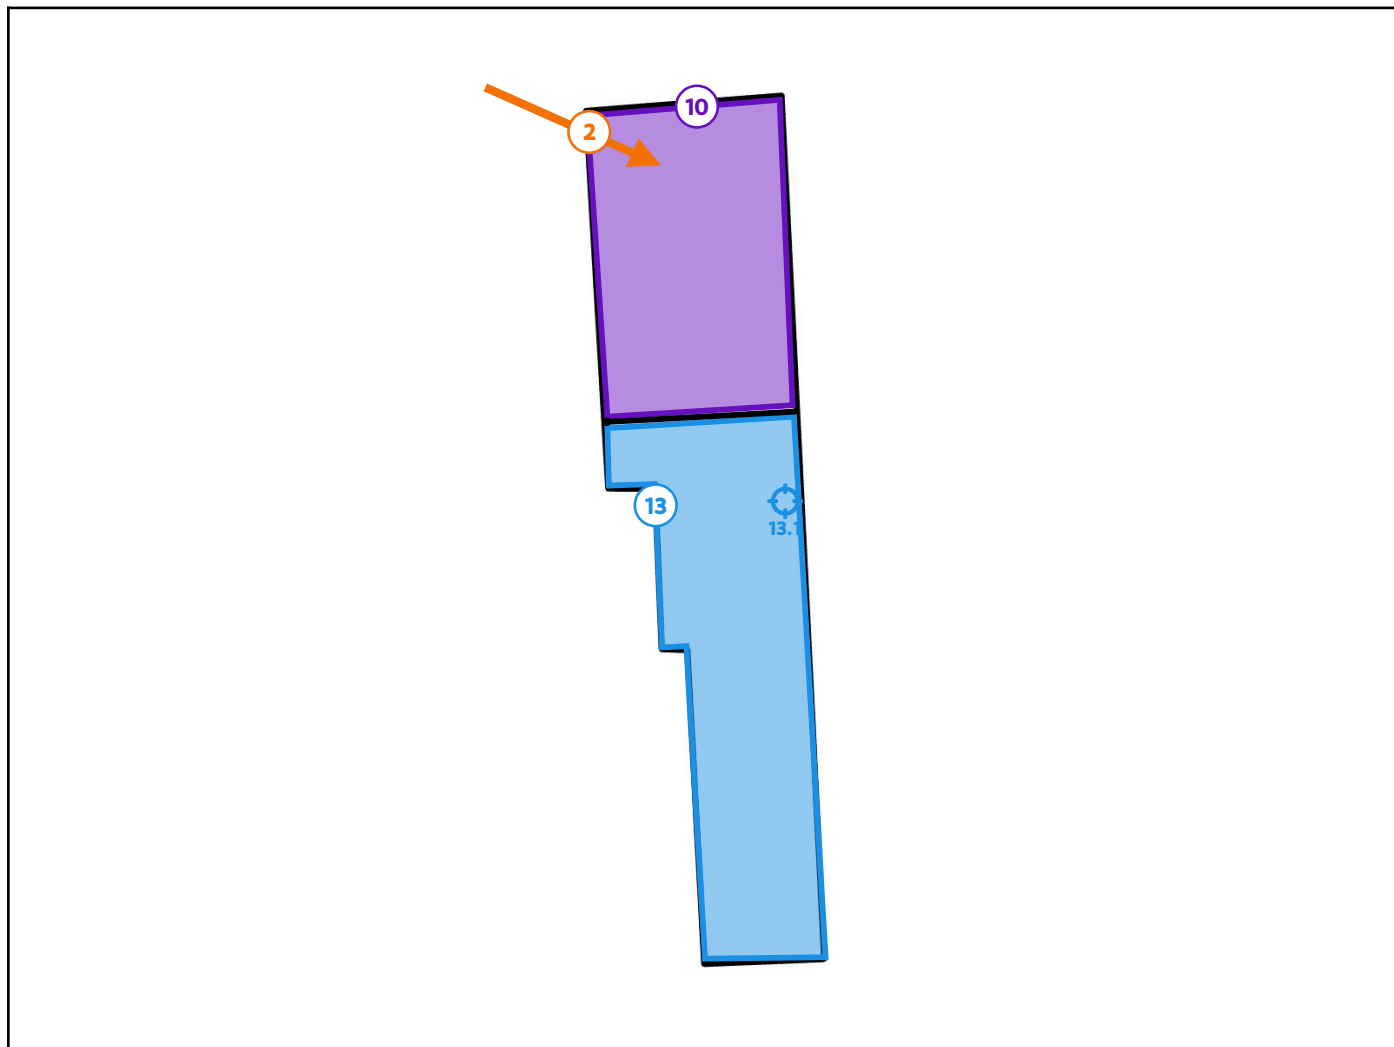
Plan 1.10: Dakenplan

| Beschrijving | Type | Actie |
|--|---|---|
| 2. Rookgaskanalen asbestcement woning en tuinberging | Asbestmateriaal | Verwijderen |

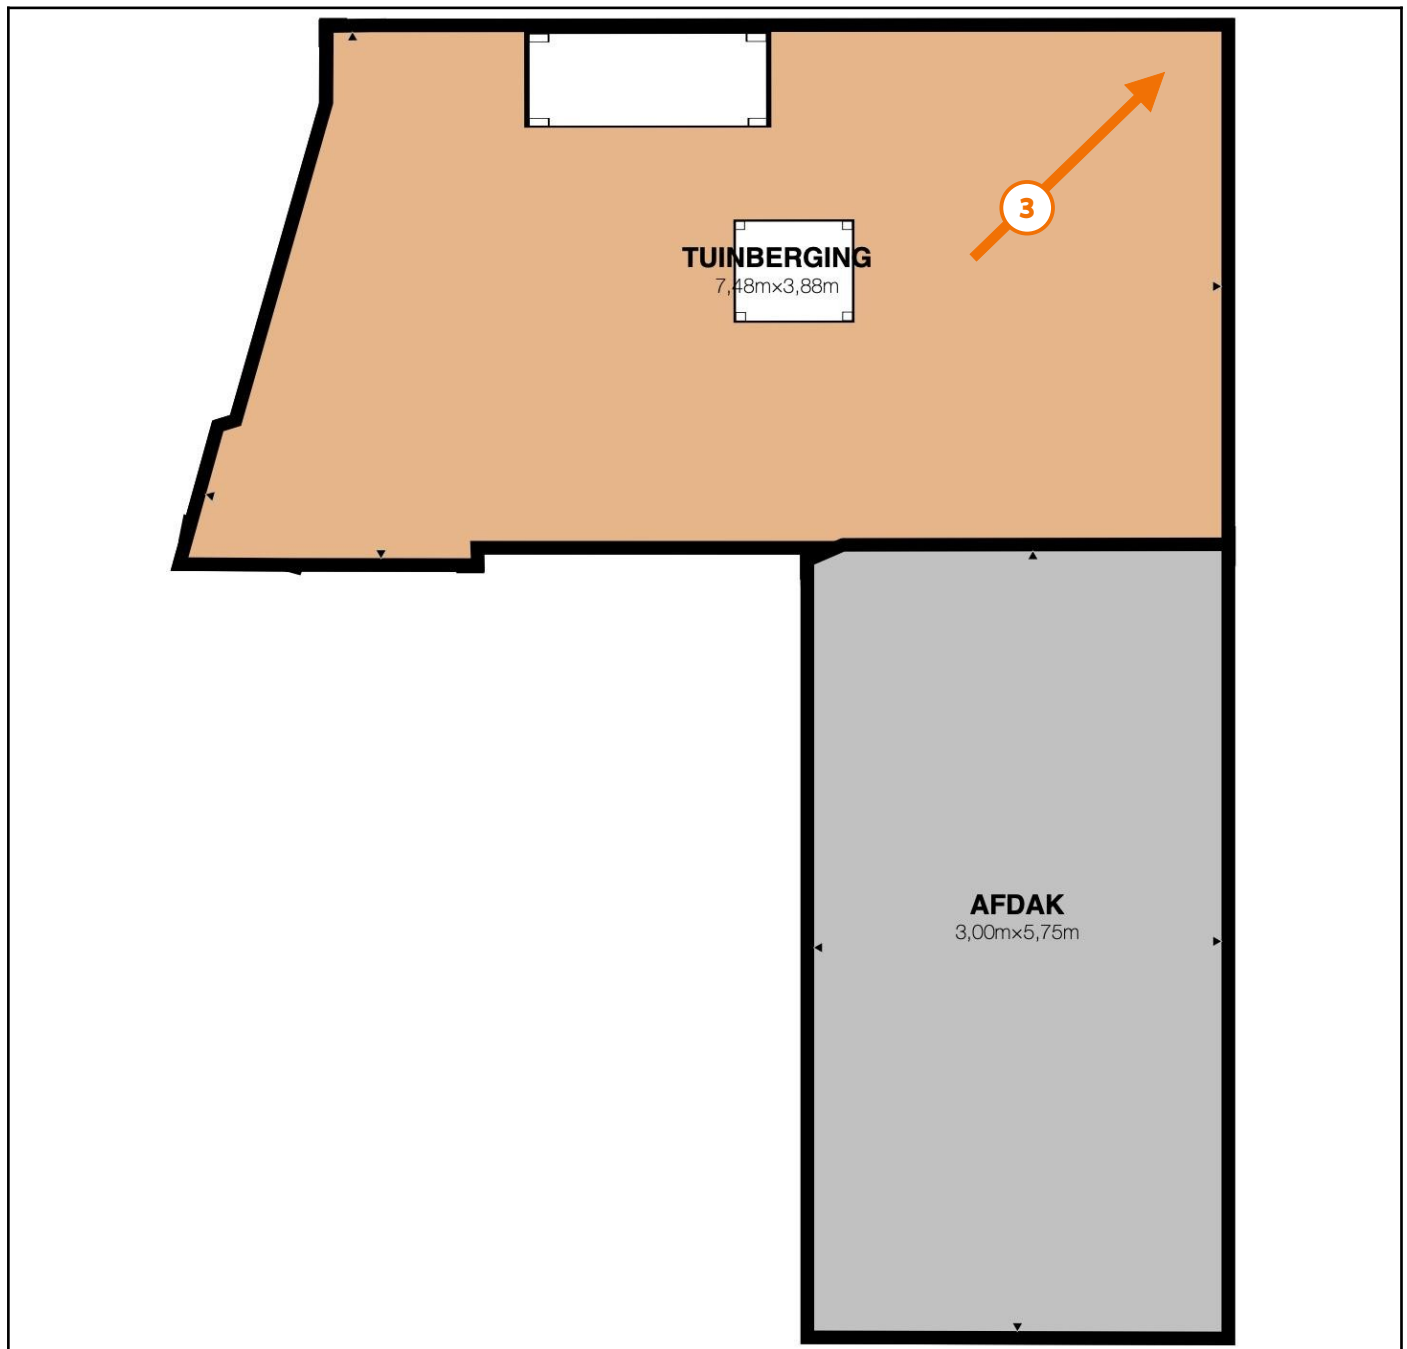
Plan 2.1: Tuinberging

| Beschrijving | Type | Actie |
|---|---|---|
| 3. Koorden kachel tuinberging | Asbestmateriaal | Verwijderen |

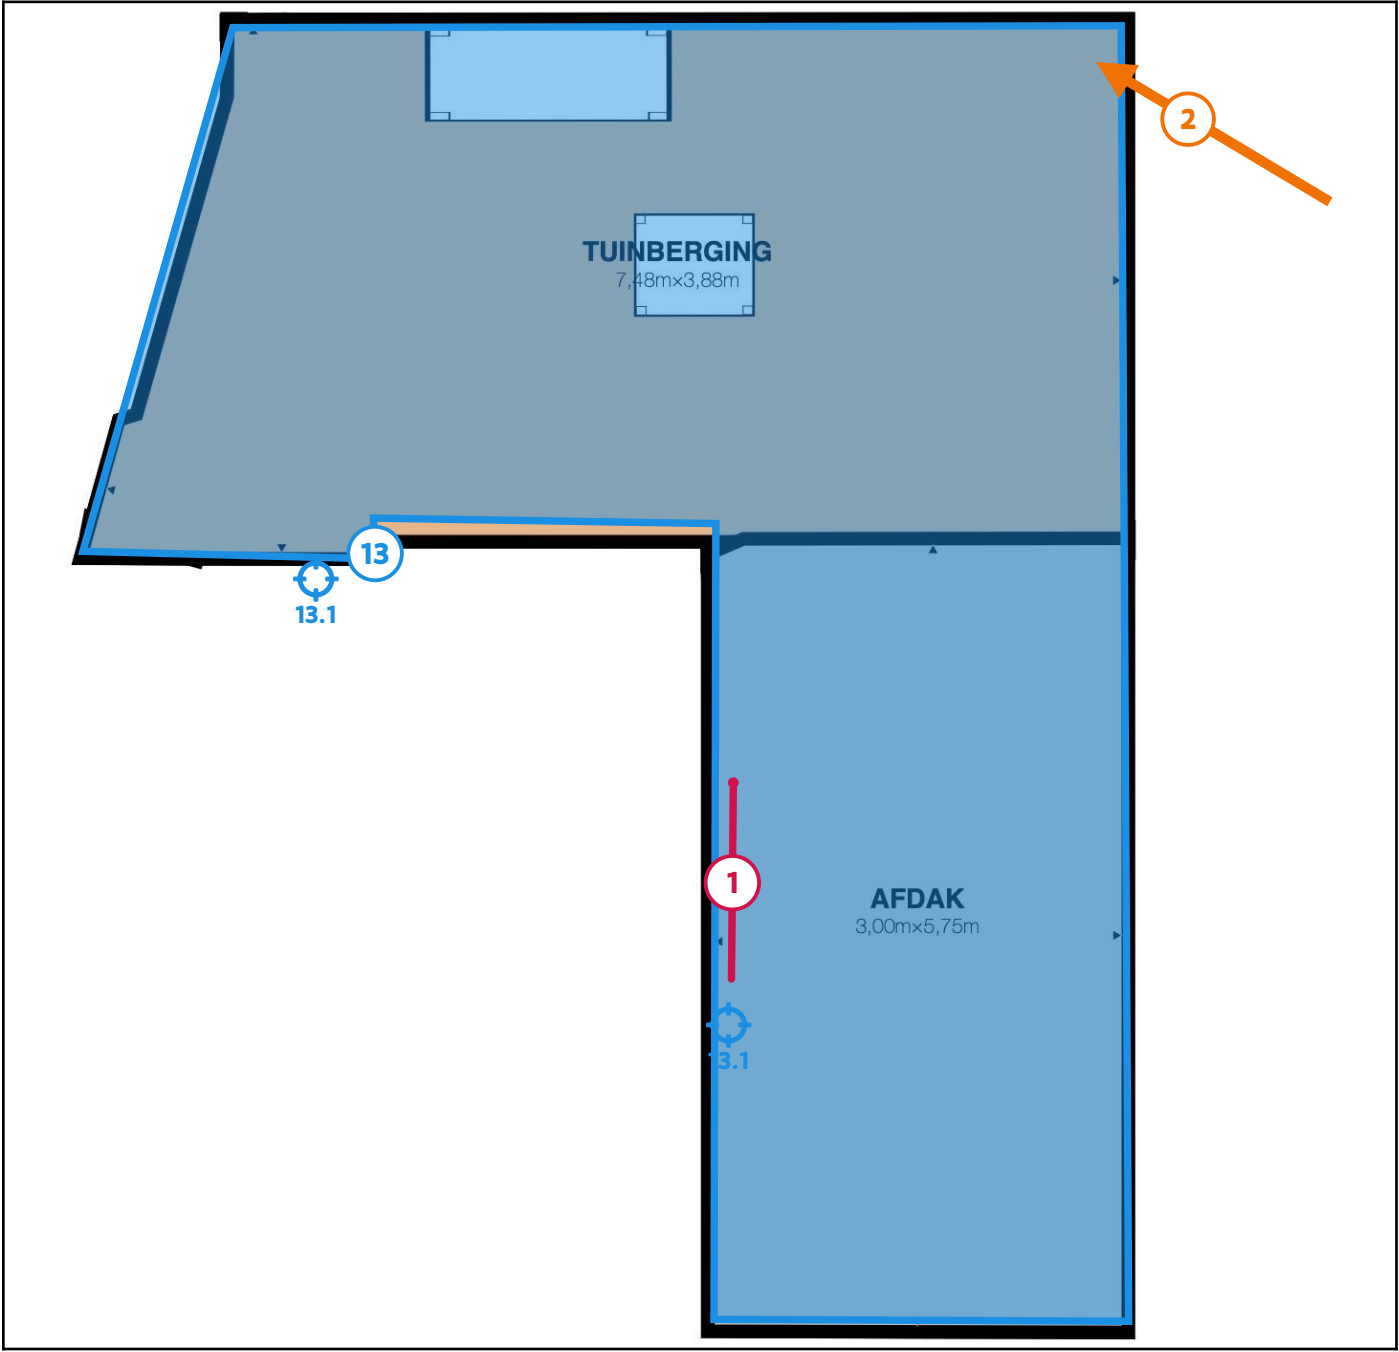
Plan 2.2: Tuinberging dakplan

| Beschrijving | Type | Actie |
|--|---|---|
| 1. Afval rookgaskanaal op dak afdak tuin | Asbestmateriaal | Dringend verwijderen |
| 2. Rookgaskanalen asbestcement woning en tuinberging | Asbestmateriaal | Verwijderen |

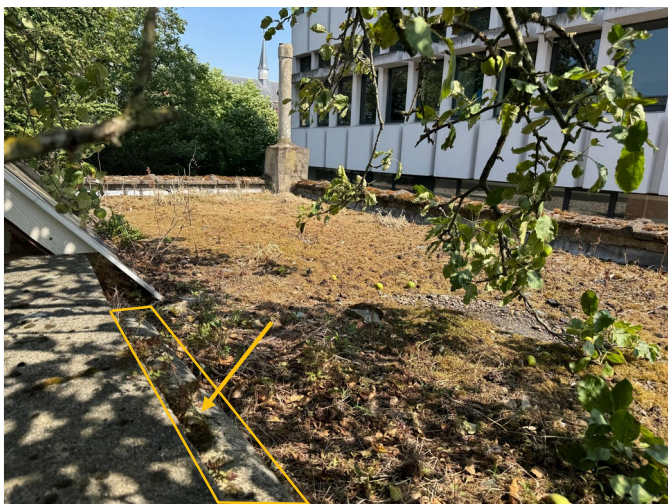
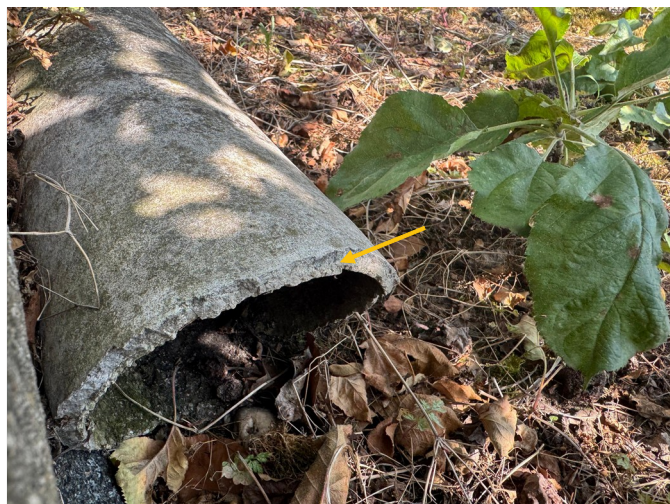
Het asbestmateriaal valt onder de mijlpaal van 2040.

Dringend verwijderen

| Beschrijving | Afval rookgaskanaal op dak afdak tuin |
| Type afvalstof | Betreft resten (contaminatie) van verwerking of beschadiging |
| Type resten (contaminatie) | <ul style="list-style-type: none">Stukken, fragmenten (los, opliggend) |
| Bron van de resten | Rookgaskanaal berging |
| Hoeveelheid (gewicht - aantal) | <ul style="list-style-type: none">6,00 kg - 1 stuk |

- Verwijder het asbestafval.
- Voer bijkomende staalname(s) uit.

- Eenvoudige handelingen: mag via doe-het-zelf of door werknemer(s) met opleidingsattest eenvoudige handelingen
Als dit materiaal verwijderd kan worden zonder het te breken, te beschadigen... , dan mag met dit met eenvoudige handelingen.

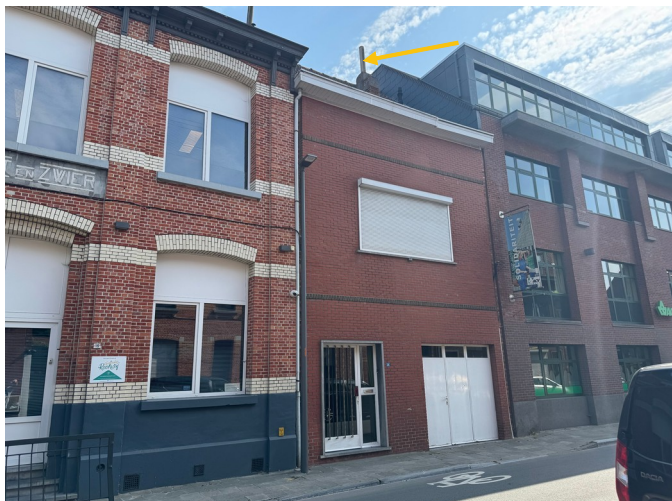
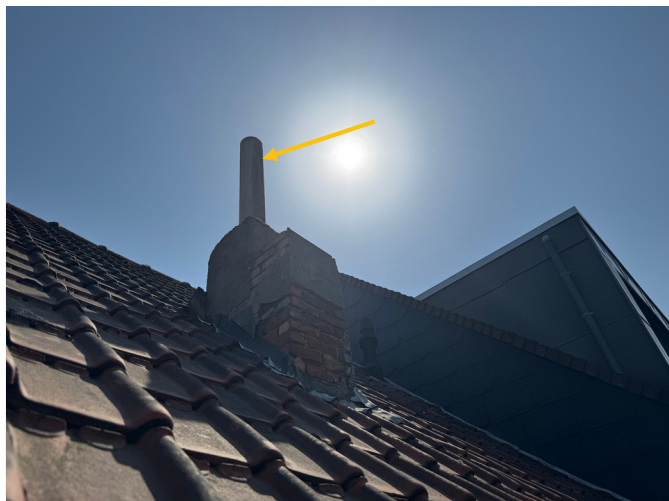
Fiche 2: Rookgaskanalen asbestcement woning en tuinberging

Het asbestmateriaal valt onder de mijlpaal van 2034.

Verwijderen

| Eindbeoordeling materiaalrisico | Verhoogd materiaalrisico en/of verhoogde kans op vezelvrijgave |

| Asbestsoort (vezeltype) | Crocidoliet aanwezig |
| Toestand van het materiaal | Matig beschadigd, matig verweerd |

| Asbestmateriaal | Rookgaskanaal |

- Verwijder dit asbestmateriaal zo snel mogelijk. Volg de toestand goed op.
- Voer bijkomende staalname(s) uit.

- Eenvoudige handelingen: mag via doe-het-zelf of door werknemer(s) met opleidingsattest eenvoudige handelingen
Als dit materiaal verwijderd kan worden zonder het te breken, te beschadigen... , dan mag met dit met eenvoudige handelingen.

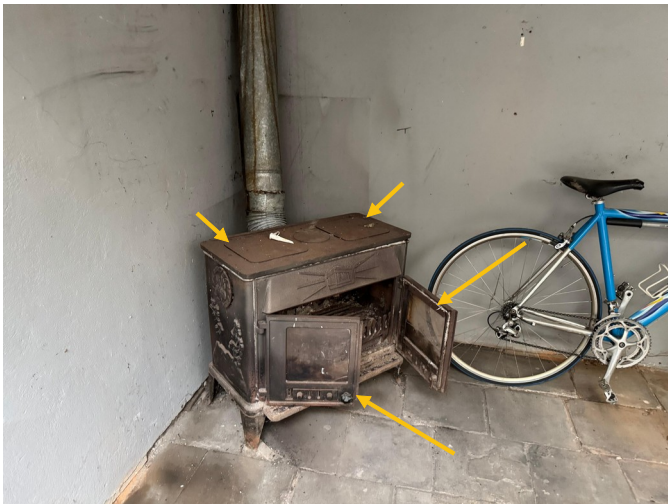
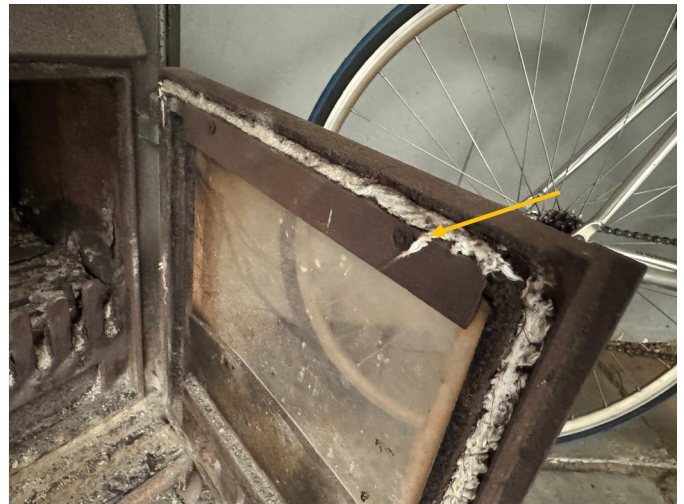
Het asbestmateriaal valt onder de mijlpaal van 2034.

Verwijderen

| Eindbeoordeling materiaalrisico | Verhoogd materiaalrisico en/of verhoogde kans op vezelvrijgave |

| Gebondenheid | Categorie 3: niet-hechtgebonden met weinig of geen matrix |
| Asbestsoort (vezeltype) | Alleen chrysotiel |
| Toestand van het materiaal | Licht beschadigd, licht verweerd. Intact calciumsilicaatmateriaal of categorie III 'gebondenheid' |

| Beschrijving | Koorden kachel tuinberging |

- Verwijder dit asbestmateriaal zo snel mogelijk. Volg de toestand goed op.

- Eenvoudige handelingen: mag via doe-het-zelf of door werknemer(s) met opleidingsattest eenvoudige handelingen
Het is aangewezen dit materiaal te laten verwijderen door een erkend asbestverwijderaar of iemand met opleidingsattest éénvoudige handelingen.

Het materiaal moet volledig gefixeerd kunnen worden voor de verwijdering. Als dit materiaal kan verwijderd worden zonder te breken, scheuren, beschadigen... en het asbest gefixeerd is, dan kan dit met eenvoudige handelingen.

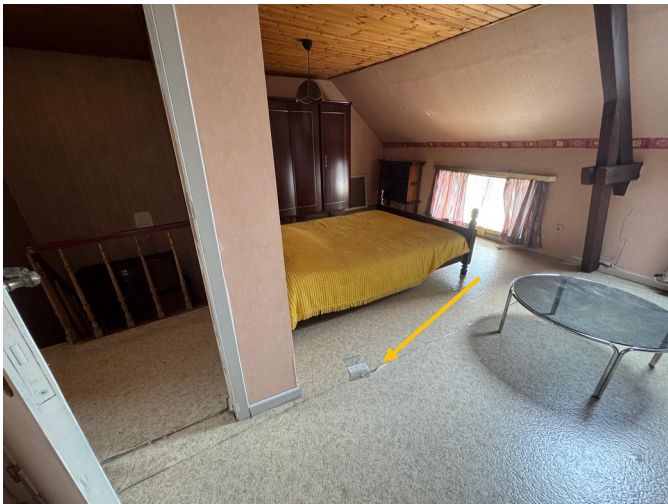
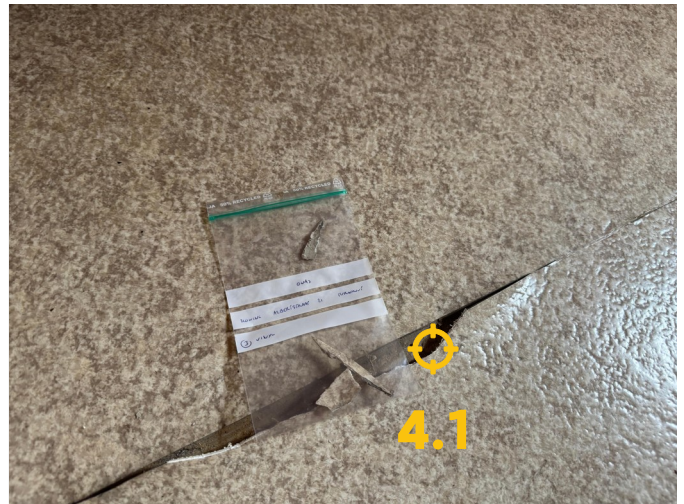
Het asbestmateriaal valt onder de mijlpaal van 2034.

Verwijderen

| Eindbeoordeling materiaalrisico | Verhoogd materiaalrisico en/of verhoogde kans op vezelvrijgave |

| Gebondenheid | Categorie 2: niet-hechtgebonden met matrix |
| Asbestsoort (vezeltype) | Alleen chrysotiel |
| Toestand van het materiaal | Licht beschadigd, licht verweerd. Intact calciumsilicaatmateriaal of categorie III 'gebondenheid' |

| Opmerking | Dit vinyl is aanwezig op 2de verdieping en traphal. Opgelet: mogelijks ligt hetzelfde vinyl ook onder het laminaat op de slaapkamers van de 1ste verdieping, maar dit kan niet vastgesteld worden in dit standaard niet-destructieve onderzoek. |

- Verwijder dit asbestmateriaal zo snel mogelijk. Volg de toestand goed op.

- Hermetische zone (erkend asbestverwijderaar)
Dit betreft een niet-hechtgebonden asbestmateriaal. Het verwijderen van deze toepassing kan een grote vezelvrijgave tot gevolg hebben. Deze toepassing kan enkel verwijderd worden in een hermetische zone door een erkend asbestverwijderaar.
