# Asbestinventarisat attest

Abeelseweg 270, 8970 Poperinge

Attestnummer : 20250319-000249.000

**Niet-asbestveilig**

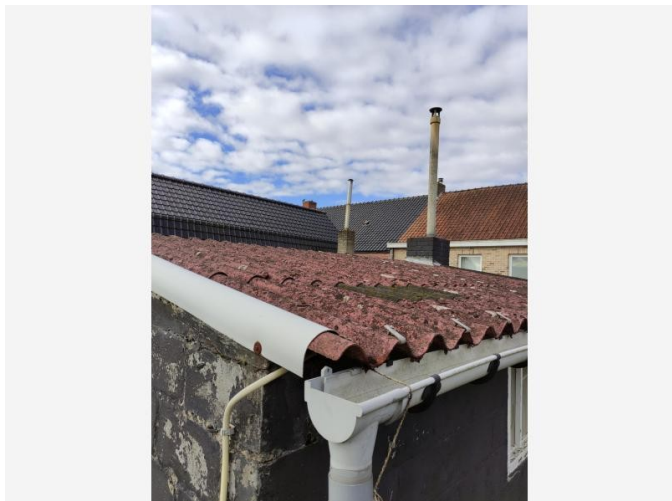
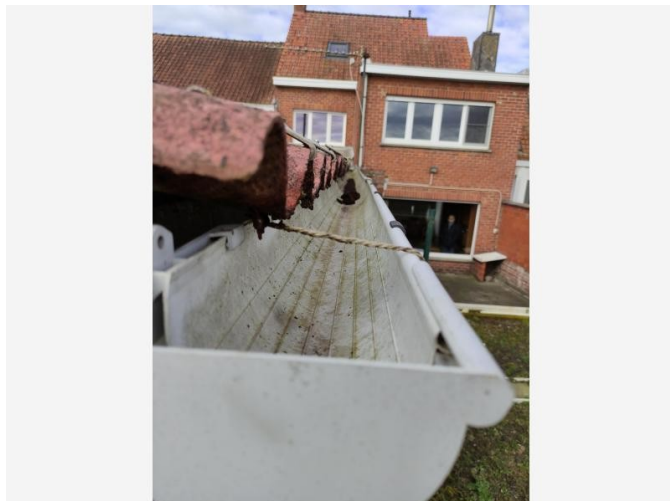
# Fiche 1: Slib in de dakgoot afkomstig van het hellend dak

Asbestmateriaal - afvalstof

Het asbestmateriaal valt onder de mijlpaal van 2040.

**Dringend verwijderen**

- Verwijder het asbestafval.

- Eenvoudige handelingen: mag via doe-het-zelf of door werknemer(s) met opleidingsattest eenvoudige handelingen  
Deze toepassing kan eenvoudig worden verwijderd met de juiste voorzorgsmaatregelen.

Voer het verwijderde materiaal af in een asbesthoudende zak en breng het naar een erkende verwerker.

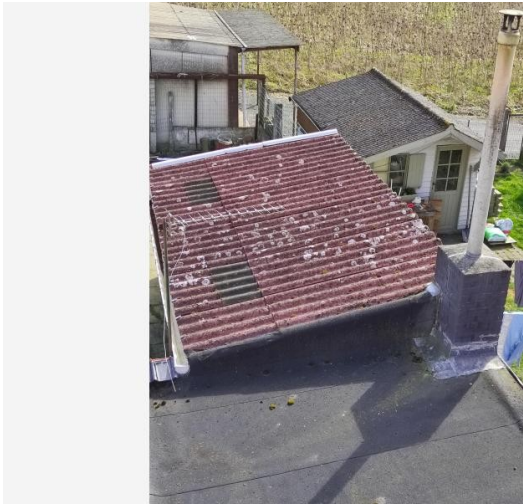
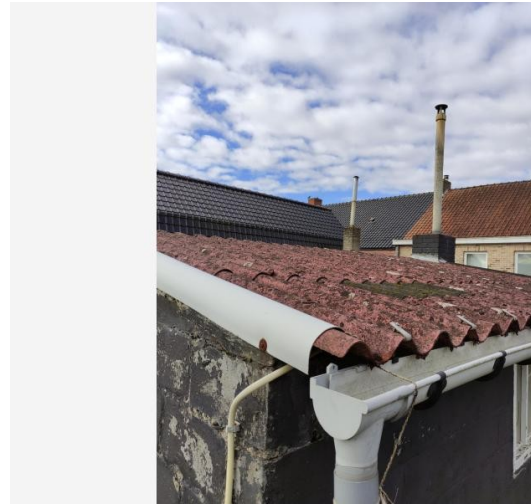
Het asbestmateriaal valt onder de mijlpaal van 2034.

**Dringend verwijderen**

Eindbeoordeling materiaalrisico	Hoog materiaalrisico en/of hoge kans op vezelvrijgave
---------------------------------	---

Gebondenheid	Categorie 1: hechtgebonden in oorsprong
Asbestsoort (vezeltype)	Crocidoliet aanwezig
Asbestconcentratie	Laag (< 50%)
Afschermingsgraad van het gehele materiaal	Geheel of deels (ook) vrij aan de binnenlucht
Toestand van het materiaal	Matig beschadigd, matig verweerd

Beschrijving	Golfplaten bijgebouw
Omgeving	Grenst aan binnen- en buitenlucht
Primaire drager	Schuin dak
Asbestmateriaal	Dak- en gevelbekleding - Golfplaat
Bindmiddel van asbestmateriaal	Cement
Gebondenheid op basis van bindmiddel	Hecht
Hoeveelheid (oppervlakte - aantal)	• 15,00 m <sup>2</sup> - 1 stuk
Totale oppervlakte	15,00 m <sup>2</sup>
Eenvoudig bereikbaar	Ja
Bevestigingswijze	• Geschroefd
Identificatiemethode	Vaststelling zonder monsternamen
Destructieve handeling voor identificatie	Nee
Opmerking	De opgegeven hoeveelheid is een schatting.

- Verwijder dit asbestmateriaal zo snel mogelijk. Volg de toestand goed op.

- Eenvoudige handelingen: enkel door erkend asbestverwijderaar  
Deze toepassing kan eenvoudig worden verwijderd door een erkend verwijderaar.

Gegeven de ouderdom / aard / en verwerking van deze materialen, worden bijkomende maatregelen noodzakelijk geacht om deze op een veilige manier te verwijderen en te kunnen garanderen dat de materialen in de omgeving niet gecontamineerd worden met asbestvezels.

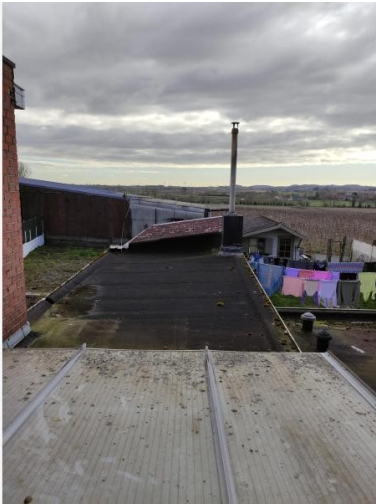
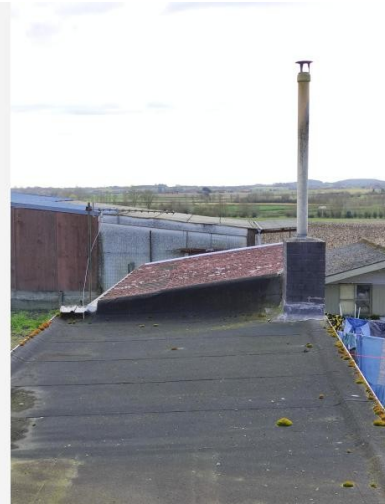
Het asbestmateriaal valt onder de mijlpaal van 2034.

**Dringend verwijderen**

Eindbeoordeling materiaalrisico	Hoog materiaalrisico en/of hoge kans op vezelvrijgave
---------------------------------	---

Gebondenheid	Categorie 1: hechtgebonden in oorsprong
Asbestsoort (vezeltype)	Crocidoliet aanwezig
Asbestconcentratie	Laag (< 50%)
Afschermingsgraad van het gehele materiaal	Geheel of deels (ook) vrij aan de binnenlucht
Toestand van het materiaal	Matig beschadigd, matig verweerd

Beschrijving	Rookgasafvoer
Omgeving	Grenst aan binnen- en buitenlucht
Primaire drager	Ruimteverwarming
Asbestmateriaal	Rookgaskanaal
Bindmiddel van asbestmateriaal	Cement
Gebondenheid op basis van bindmiddel	Hecht
Hoeveelheid (lengte - omtrek - dikte - aantal)	<ul style="list-style-type: none"><li>• 2,00 m - 50,00 cm - 1,00 cm - 1 stuk</li></ul>
Totaal volume	0,01 m <sup>3</sup>
Eenvoudig bereikbaar	Ja
Bevestigingswijze	<ul style="list-style-type: none"><li>• Verlijmd, ingegoten, versmeerd</li></ul>
Identificatiemethode	Vaststelling zonder monsternamen
Destructieve handeling voor identificatie	Nee
Opmerking	De opgegeven hoeveelheid is een schatting.

- Verwijder dit asbestmateriaal zo snel mogelijk. Volg de toestand goed op.

- Eenvoudige handelingen: enkel door erkend asbestverwijderaar  
Deze toepassing kan eenvoudig worden verwijderd door een erkend verwijderaar.

Gegeven de ouderdom / aard / en verwerking van deze materialen, worden bijkomende maatregelen noodzakelijk geacht om deze op een veilige manier te verwijderen en te kunnen garanderen dat de materialen in de omgeving niet gecontamineerd worden met asbestvezels.

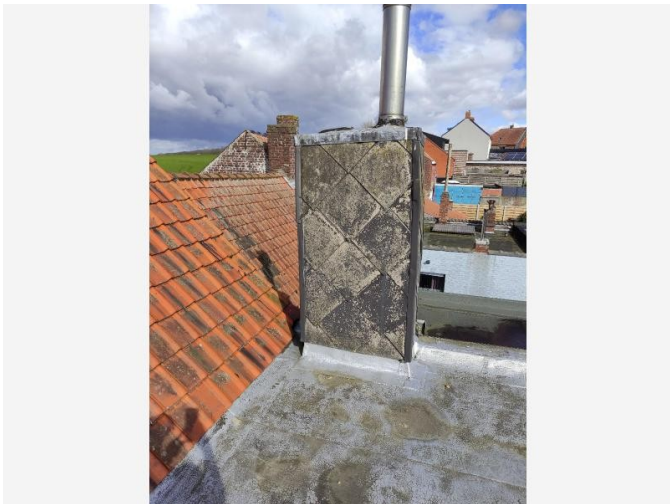
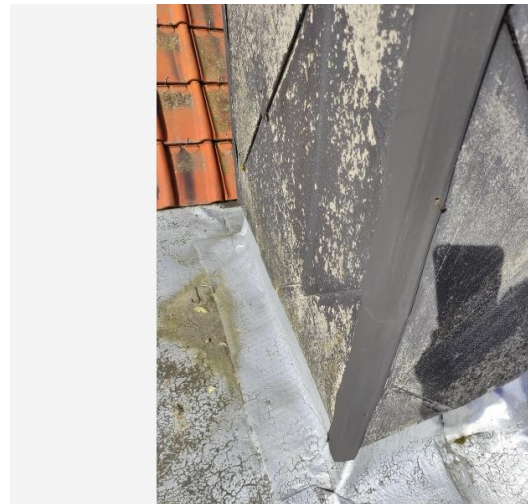
Het asbestmateriaal valt onder de mijlpaal van 2034.

Verwijderen

Eindbeoordeling materiaalrisico	Verhoogd materiaalrisico en/of verhoogde kans op vezelvrijgave
---------------------------------	--

Gebondenheid	Categorie 1: hechtgebonden in oorsprong
Asbestsoort (vezeltype)	Crocidoliet aanwezig
Asbestconcentratie	Laag (< 50%)
Afschermingsgraad van het gehele materiaal	Geheel of deels vrij aan de buitenlucht
Toestand van het materiaal	Matig beschadigd, matig verweerd

Beschrijving	Leien koker
Omgeving	Buiten
Primaire drager	Wand buitenschil
Asbestmateriaal	Dak- en gevelbekleding - Lei, shingle
Bindmiddel van asbestmateriaal	Cement
Gebondenheid op basis van bindmiddel	Hecht
Hoeveelheid (oppervlakte - aantal)	<ul style="list-style-type: none"><li>• 3,00 m<sup>2</sup> - 1 stuk</li></ul>
Totale oppervlakte	3,00 m <sup>2</sup>
Eenvoudig bereikbaar	Ja
Bevestigingswijze	<ul style="list-style-type: none"><li>• Geklemd</li><li>• Genageld, geniet</li></ul>
Identificatiemethode	Vaststelling zonder monsternamen
Destructieve handeling voor identificatie	Nee
Opmerking	De opgegeven hoeveelheid is een schatting.

- Verwijder dit asbestmateriaal zo snel mogelijk. Volg de toestand goed op.

- Eenvoudige handelingen: enkel door erkend asbestverwijderaar  
Deze toepassing kan eenvoudig worden verwijderd door een erkend verwijderaar.

Gegeven de ouderdom / aard / en verwerking van deze materialen, worden bijkomende maatregelen noodzakelijk geacht om deze op een veilige manier te verwijderen en te kunnen garanderen dat de materialen in de omgeving niet gecontamineerd worden met asbestvezels.

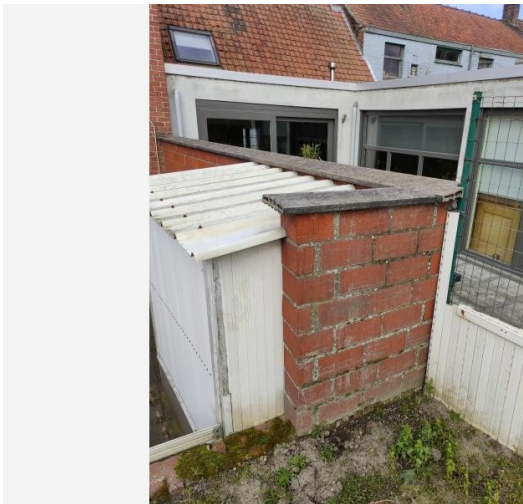
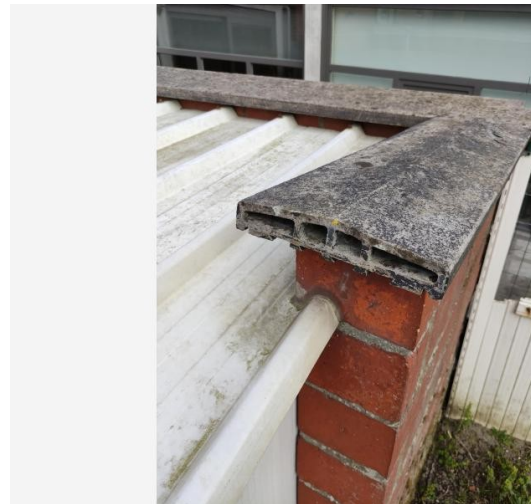
Het asbestmateriaal valt onder de mijlpaal van 2040.

Verwijderen

Eindbeoordeling materiaalrisico	Verhoogd materiaalrisico en/of verhoogde kans op vezelvrijgave
---------------------------------	--

Gebondenheid	Categorie 1: hechtgebonden in oorsprong
Asbestsoort (vezeltype)	Crocidoliet aanwezig
Asbestconcentratie	Laag (< 50%)
Afschermingsgraad van het gehele materiaal	Geheel of deels vrij aan de buitenlucht
Toestand van het materiaal	Matig beschadigd, matig verweerd

Beschrijving	Deksteen gemene muur links
Omgeving	Buiten
Primaire drager	Wand vrijstaand (scheidingsmuur, ...)
Asbestmateriaal	Deksteen, muurkap - Vol
Bindmiddel van asbestmateriaal	Cement
Gebondenheid op basis van bindmiddel	Hecht
Hoeveelheid (oppervlakte - dikte - aantal)	• 2,25 m <sup>2</sup> - 4,00 cm - 1 stuk
Totaal volume	0,09 m <sup>3</sup>
Eenvoudig bereikbaar	Ja
Bevestigingswijze	• Verlijmd, ingegoten, versmeerd
Identificatiemethode	Vaststelling zonder monsternamen
Destructieve handeling voor identificatie	Nee
Opmerking	De opgegeven hoeveelheid is een schatting.

- Verwijder dit asbestmateriaal zo snel mogelijk. Volg de toestand goed op.

- Eenvoudige handelingen: mag via doe-het-zelf of door werknemer(s) met opleidingsattest eenvoudige handelingen  
Deze toepassing kan eenvoudig worden verwijderd met de juiste voorzorgsmaatregelen.

Voer het verwijderde materiaal af in een asbesthoudende zak en breng het naar een erkende verwerker.

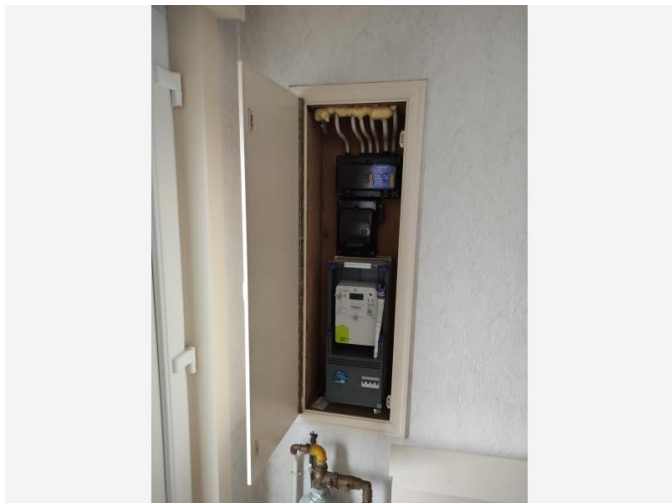
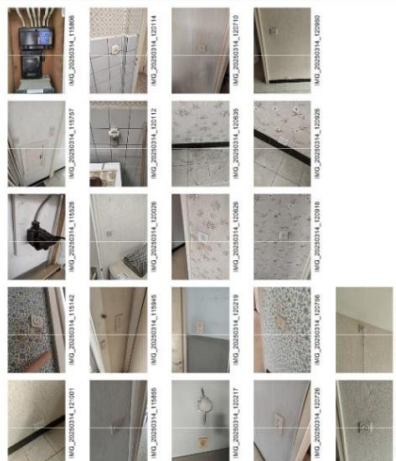
## Fiche 6: Hoofdschakelaar + schakelaars - stopcontacten

Asbestmateriaal

Verwijderen

Beschrijving	Hoofdschakelaar + schakelaars - stopcontacten
Omgeving	Binnen
Primaire drager	Communicatie en elektrische infrastructuur en uitrusting
Asbestmateriaal	Plaat, paneel, tablet - Type Bakeliet
Bindmiddel van asbestmateriaal	Kunststof of -hars
Gebondenheid op basis van bindmiddel	Hecht
Hoeveelheid (oppervlakte - dikte - aantal)	• 1,00 m <sup>2</sup> - 0,30 cm - 1 stuk
Totaal volume	0,003 m <sup>3</sup>
Eenvoudig bereikbaar	Ja
Bevestigingswijze	• Geschroefd
Identificatiemethode	Vaststelling zonder monsternamen
Destructieve handeling voor identificatie	Nee
Opmerking	De opgegeven hoeveelheid is een schatting.

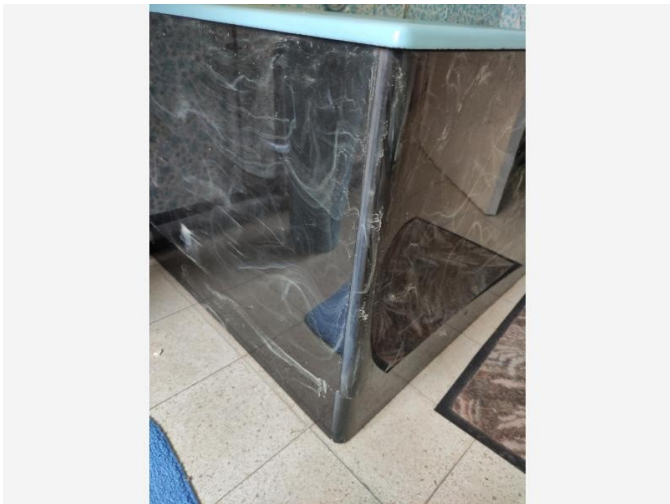
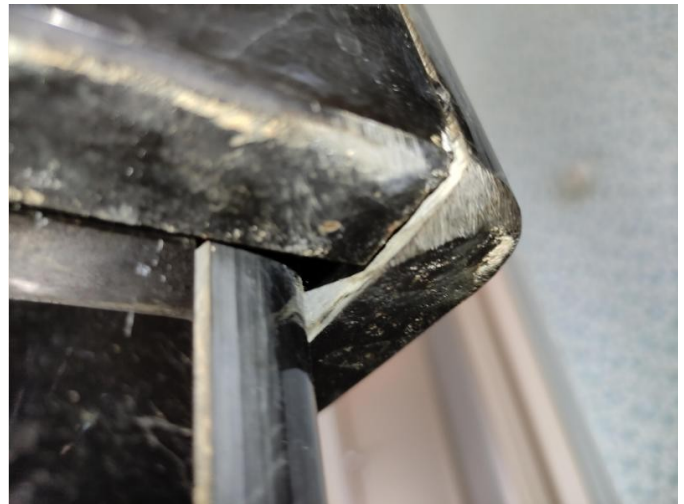
Beschrijving	Bekleding badkuip
Omgeving	Binnen
Primaire drager	Inrichting (meubilair, ...)
Asbestmateriaal	Plaat, paneel, tablet - Type Massal
Bindmiddel van asbestmateriaal	Cement
Gebondenheid op basis van bindmiddel	Hecht
Hoeveelheid (oppervlakte - dikte - aantal)	• 4,00 m <sup>2</sup> - 0,37 cm - 1 stuk
Totaal volume	0,015 m <sup>3</sup>
Eenvoudig bereikbaar	Ja
Bevestigingswijze	• Geklemd
Identificatiemethode	Vaststelling zonder monsternamen
Destructieve handeling voor identificatie	Nee
Opmerking	De opgegeven hoeveelheid is een schatting.

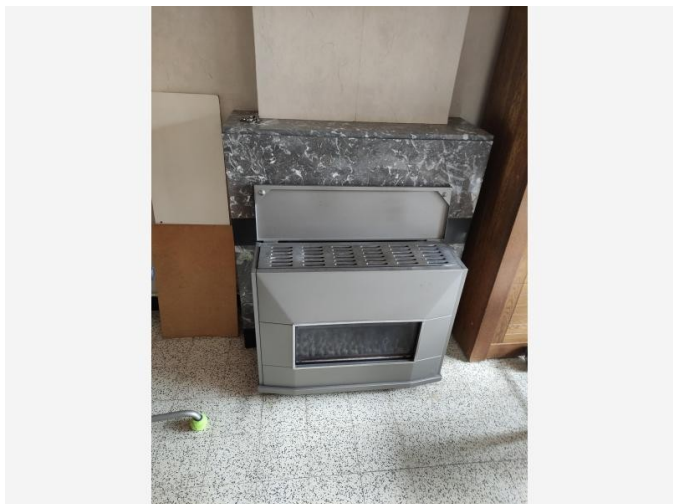
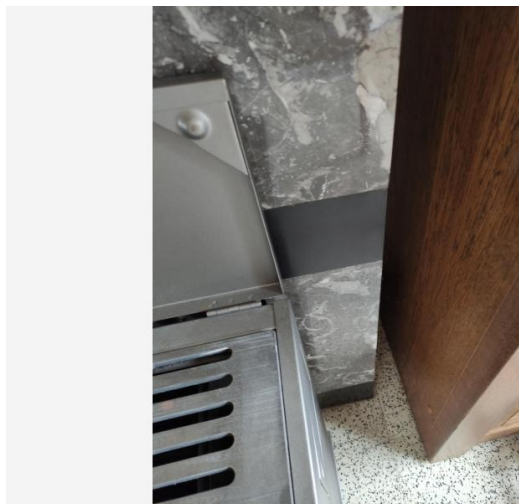
Beschrijving	Massal schouwafwerking
Omgeving	Binnen
Primaire drager	Binnenwand
Asbestmateriaal	Plaat, paneel, tablet - Type Massal
Bindmiddel van asbestmateriaal	Cement
Gebondenheid op basis van bindmiddel	Hecht
Hoeveelheid (oppervlakte - dikte - aantal)	• 0,30 m <sup>2</sup> - 1,50 cm - 1 stuk
Totaal volume	0,005 m <sup>3</sup>
Eenvoudig bereikbaar	Ja
Bevestigingswijze	• Verlijmd, ingegoten, versmeerd
Identificatiemethode	Vaststelling zonder monstername
Destructieve handeling voor identificatie	Nee
Opmerking	De opgegeven hoeveelheid is een schatting.

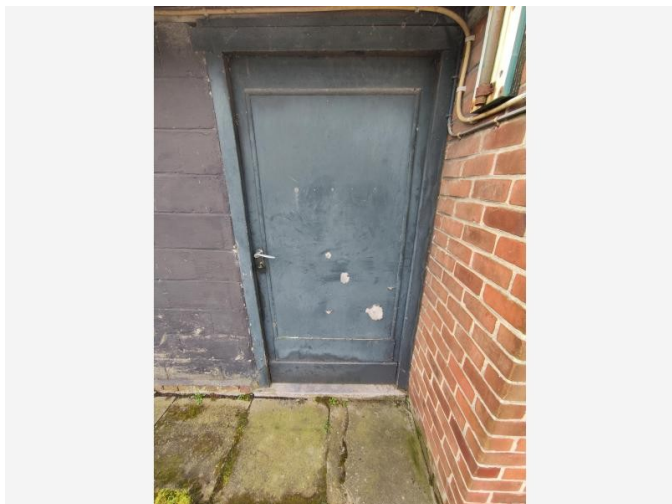
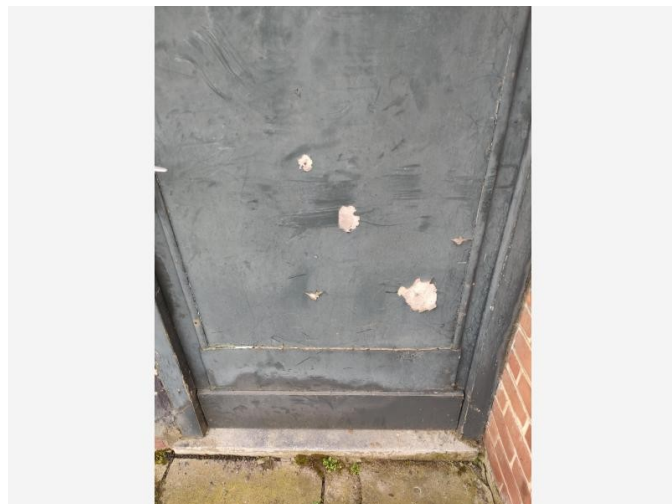
Beschrijving	Plaat deur bijgebouw
Omgeving	Grenst aan binnen- en buitenlucht
Primaire drager	Wandopening verticaal (raam, deur, ...)
Asbestmateriaal	Plaat, paneel, tablet - Type Menuiserie
Bindmiddel van asbestmateriaal	Cement
Gebondenheid op basis van bindmiddel	Hecht
Hoeveelheid (oppervlakte - dikte - aantal)	• 2,00 m <sup>2</sup> - 0,40 cm - 1 stuk
Totaal volume	0,008 m <sup>3</sup>
Eenvoudig bereikbaar	Ja
Bevestigingswijze	• Geklemd
Identificatiemethode	Vaststelling zonder monsternamen
Destructieve handeling voor identificatie	Nee
Opmerking	De opgegeven hoeveelheid is een schatting.

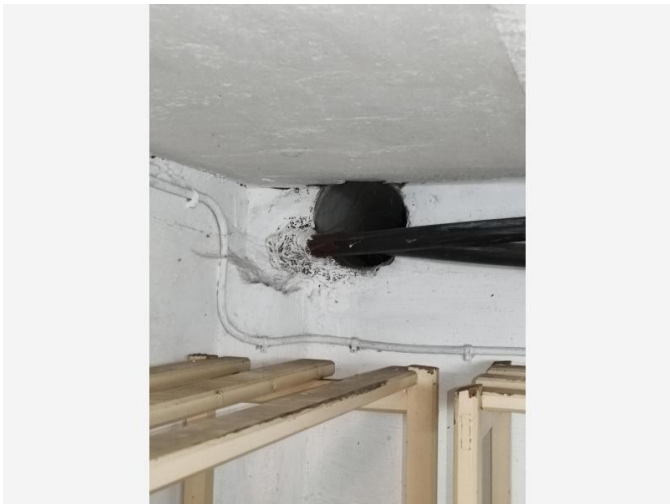
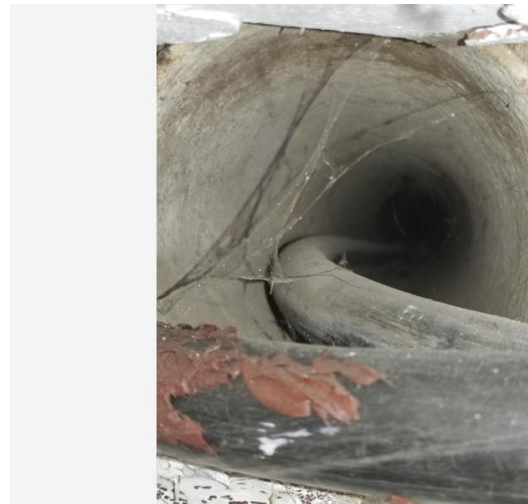
Beschrijving	Doorvoer buizen kelder
Omgeving	Grenst aan binnen- en buitenlucht
Primaire drager	Binnenwand
Asbestmateriaal	Buis, koker, leiding, pijp, doorvoer
Bindmiddel van asbestmateriaal	Cement
Gebondenheid op basis van bindmiddel	Hecht
Hoeveelheid (lengte - omtrek - dikte - aantal)	<ul style="list-style-type: none"> <li>• 4,30 m - 47,00 cm - 1,00 cm - 1 stuk</li> <li>• 5,31 m - 47,00 cm - 1,00 cm - 1 stuk</li> <li>• 2,00 m - 16,00 cm - 0,50 cm - 1 stuk</li> </ul>
Totaal volume	0,047 m <sup>3</sup>
Eenvoudig bereikbaar	<p>Nee</p> <ul style="list-style-type: none"> <li>• Verwijdering tast de bouwkundige integriteit aan.</li> </ul>
Bevestigingswijze	<ul style="list-style-type: none"> <li>• Geklemd</li> </ul>
Identificatiemethode	Vaststelling zonder monsternamen
Destructieve handeling voor identificatie	Nee
Opmerking	De opgegeven hoeveelheid is een schatting.
