Asbestinventarisatetest

's-Herenwegveld 82, 3020 Herent

Attestnummer : 20240702-000839.000

Uitgegeven op : 02.07.2024

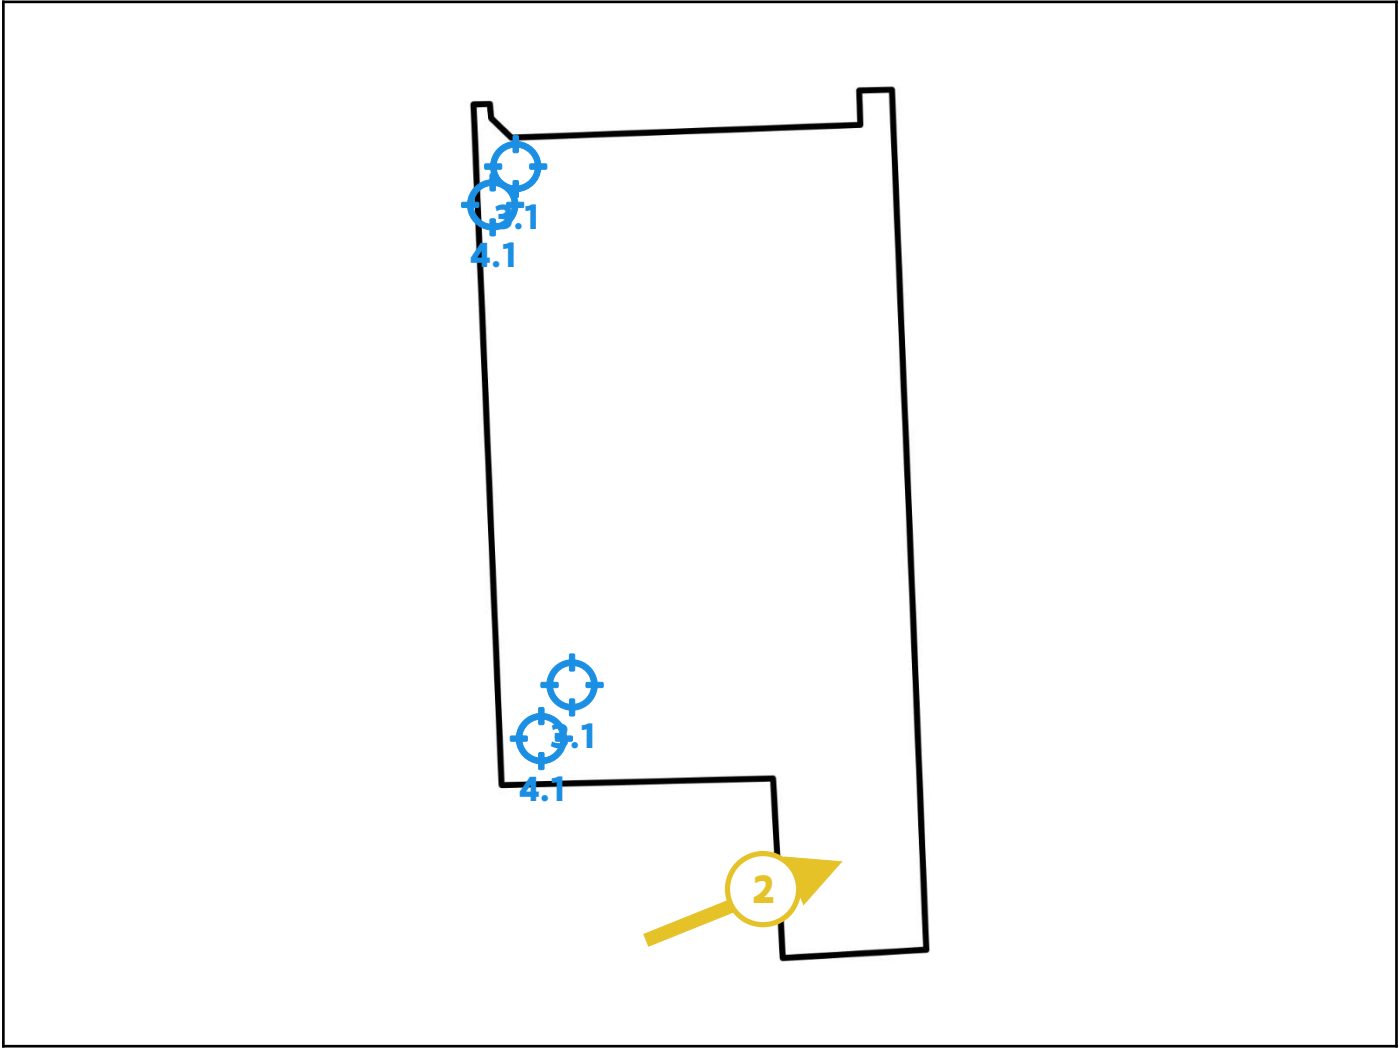
Plan 1.1: Hoofdgebouw plan-gelijvloers

Beschrijving	Type	Actie
2. Roofing plat daken	Asbestmateriaal	Zorgvuldig beheren
3. Pleister plafond	Geen asbest	-
3.1 Code: 241028-2	Mengmonster	-
4. Pleister muren	Geen asbest	-
4.1 Code: 241028-1	Mengmonster	-

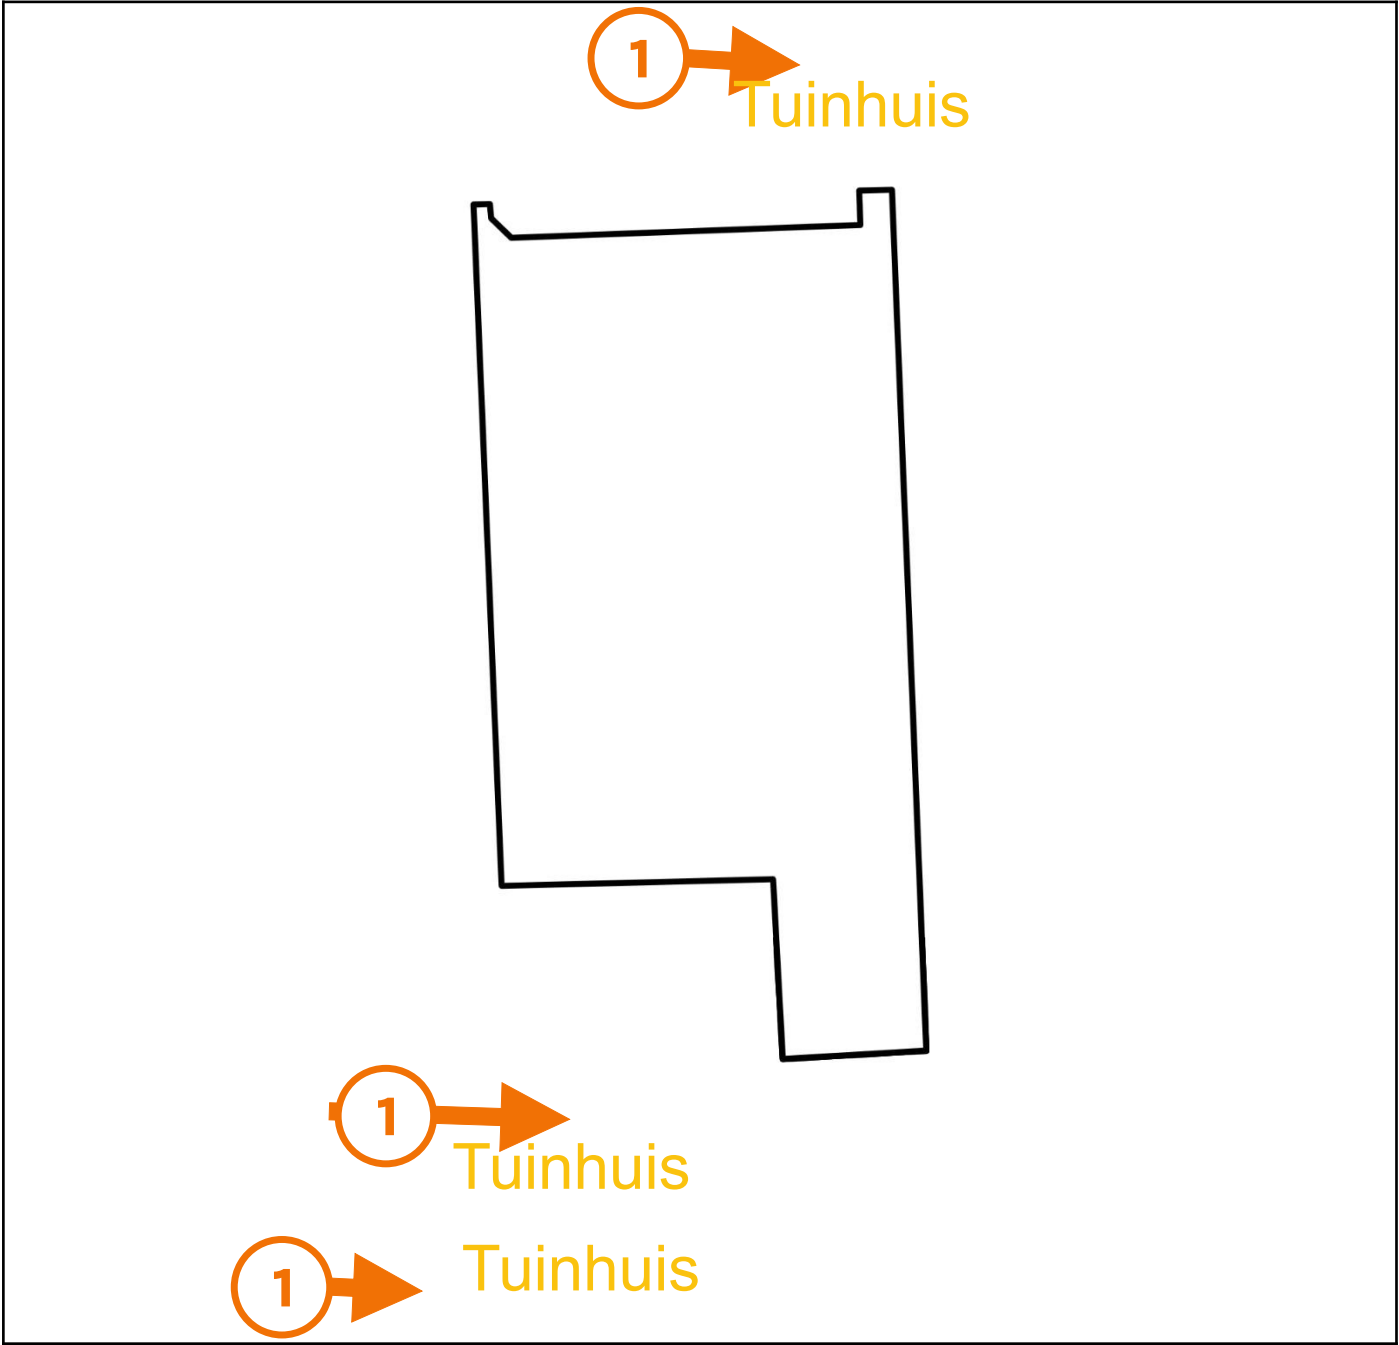
Plan 1.3: Inplantingsplan

Beschrijving	Type	Actie
1. Golfplaten	Asbestmateriaal	Verwijderen

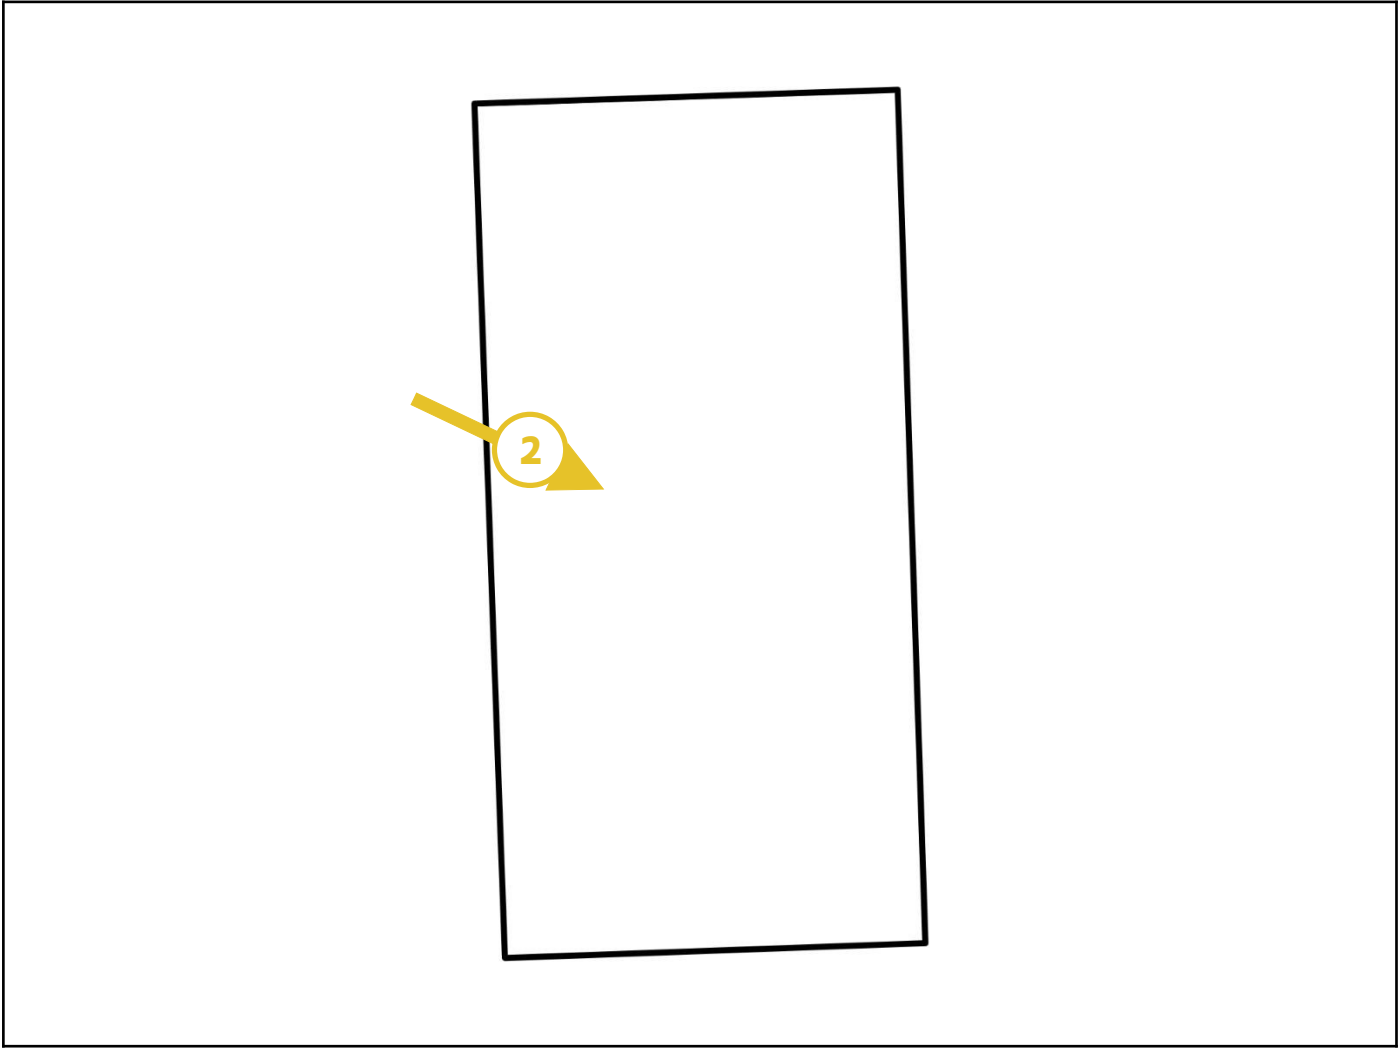
Plan 2.1: Bijgebouw plan

Beschrijving	Type	Actie
2. Roofing plat daken	Asbestmateriaal	Zorgvuldig beheren

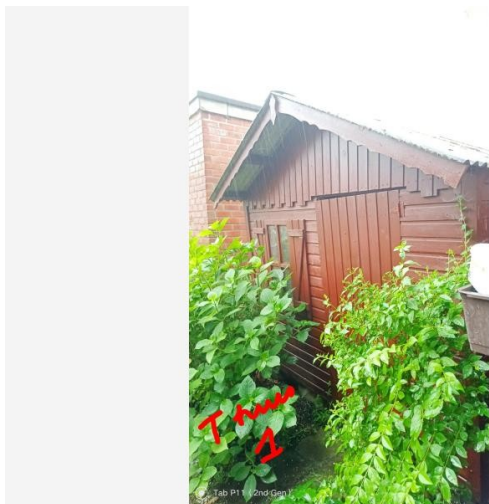
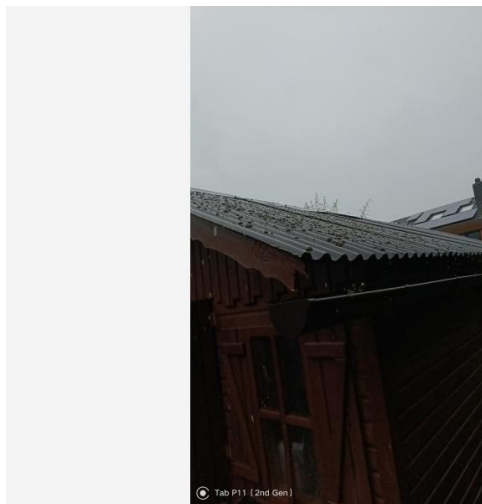
Het asbestmateriaal valt onder de mijlpaal van 2034.

Eindbeoordeling materiaalrisico	Laag materiaalrisico en/of verlaagde kans op vezelvrijgave
---------------------------------	--

Gebondenheid	Categorie 1: hechtgebonden in oorsprong
Asbestsoort (vezeltype)	Crocidoliet aanwezig
Asbestconcentratie	Laag (< 50%)
Afschermingsgraad van het gehele materiaal	Geheel of deels vrij aan de buitenlucht
Toestand van het materiaal	Licht beschadigd, licht verweerd. Intact materiaal type Pical – asbestboard of categorie III 'gebondenheid'

Beschrijving	Golfplaten
Omgeving	Buiten
Primaire drager	Schuin dak
Asbestmateriaal	Dak- en gevelbekleding - Golfplaat
Bindmiddel van asbestmateriaal	Cement
Gebondenheid op basis van bindmiddel	Hecht
Hoeveelheid (oppervlakte - aantal)	• 25,00 m ² - 1 stuk
Totale oppervlakte	25,00 m ²
Eenvoudig bereikbaar	Ja
Bevestigingswijze	• Genageld, geniet
Identificatiemethode	Vaststelling zonder monsternamen
Destructieve handeling voor identificatie	Nee

Verwijderen

- Verwijder dit asbestmateriaal zo snel mogelijk. Volg de toestand goed op.

- Eenvoudige handelingen: mag via doe-het-zelf of door werknemer(s) met opleidingsattest eenvoudige handelingen
Hechtgebonden asbest zonder wijziging toestand

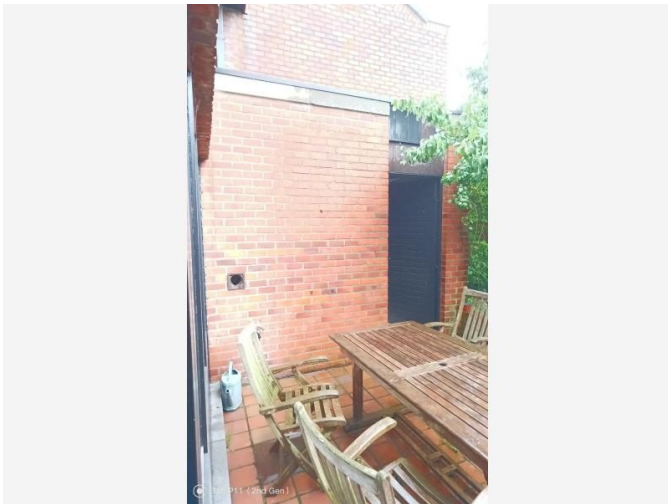
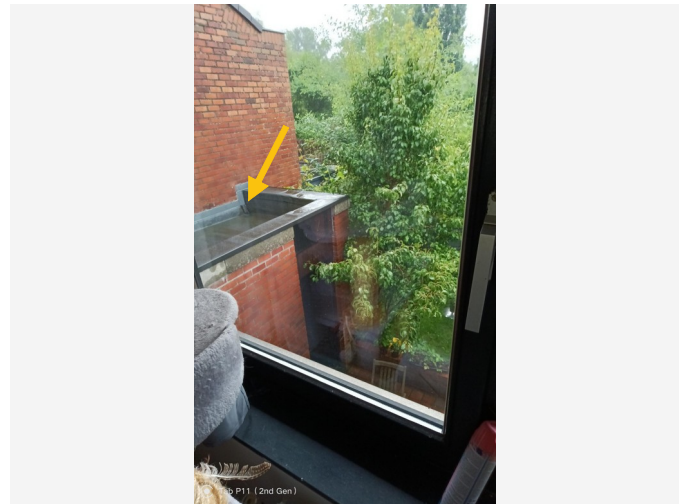
Het asbestmateriaal valt onder de mijlpaal van 2040.

Eindbeoordeling materiaalrisico	Laag materiaalrisico en/of verlaagde kans op vezelvrijgave
---------------------------------	--

Gebondenheid	Categorie 1: hechtgebonden in oorsprong
Asbestsoort (vezeltype)	Crocidoliet aanwezig
Asbestconcentratie	Laag (< 50%)
Afschermingsgraad van het gehele materiaal	Geheel of deels vrij aan de buitenlucht
Toestand van het materiaal	Onbeschadigd, niet verweerd

Beschrijving	Roofing plat daken
Omgeving	Binnen
Primaire drager	Plat dak
Asbestmateriaal	Dak- en gevelbekleding - Roofing
Bindmiddel van asbestmateriaal	Bitumen (roofing, teer, asfalt)
Gebondenheid op basis van bindmiddel	Hecht
Hoeveelheid (oppervlakte - aantal)	• 25,00 m ² - 1 stuk
Totale oppervlakte	25,00 m ²
Eenvoudig bereikbaar	Ja
Bevestigingswijze	• Verlijmd, ingegoten, versmeerd
Identificatiemethode	Vaststelling zonder monsternamen Motivatie: Groot risico op structurele gevolgschade (leeschade, werking installatie,...)
Destructieve handeling voor identificatie	Nee

Zorgvuldig beheren

- Zorg voor een veilig beheer. Vermijd het beschadigen van het asbestmateriaal. Controleer de toestand jaarlijks op wijzigingen.

- Eenvoudige handelingen: enkel door erkend asbestverwijderaar
Stofverspreiding verhinderen tijdens werken

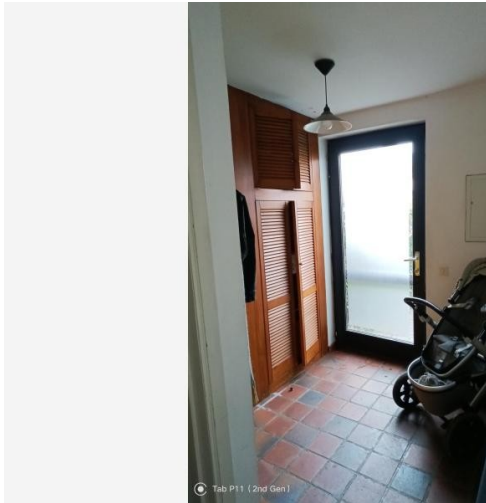
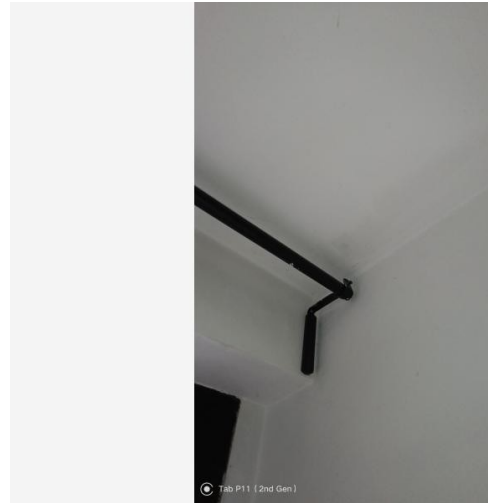
Fiche 3: Pleister plafond

Geen asbest

#	Type	Referentie	Resultaat
3.1	Mengmonster	241028-2	Geen asbest

Beschrijving	Pleister plafond
Omgeving	Binnen
Primaire drager	Binnenwand
Bindmiddel van materiaal	Gips - kalk
Gebondenheid op basis van bindmiddel	Niet-hechtgebonden
Hoeveelheid (oppervlakte - dikte - aantal)	• 100,00 m ² - 1,00 cm - 1 stuk
Totaal volume	1,00 m ³
Identificatiemethode	Vaststelling met monstername
Destructieve handeling voor identificatie	Nee

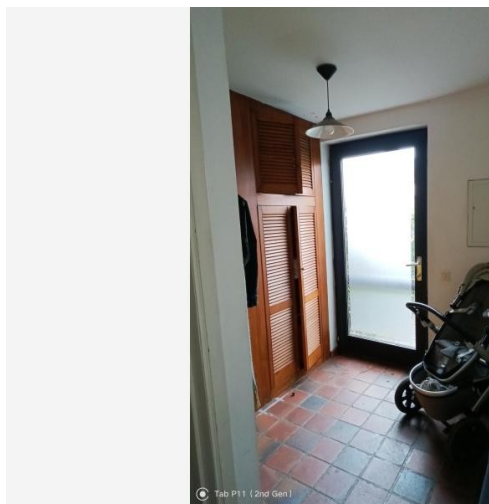
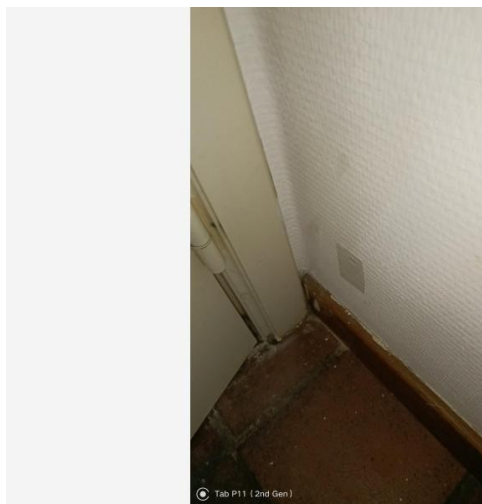
Fiche 4: Pleister muren

Geen asbest

#	Type	Referentie	Resultaat
4.1	Mengmonster	241028-1	Geen asbest

Beschrijving	Pleister muren
Omgeving	Binnen
Primaire drager	Binnenwand
Bindmiddel van materiaal	Gips - kalk
Gebondenheid op basis van bindmiddel	Niet-hechtgebonden
Hoeveelheid (oppervlakte - dikte - aantal)	• 100,00 m ² - 1,00 cm - 1 stuk
Totaal volume	1,00 m ³
Identificatiemethode	Vaststelling met monstername
Destructieve handeling voor identificatie	Nee
