# Asbestinventarisatetest

Vichtestraat 39, 8553 Zwevegem

Attestnummer : 20241127-000390.000

Uitgegeven op : 27.11.2024

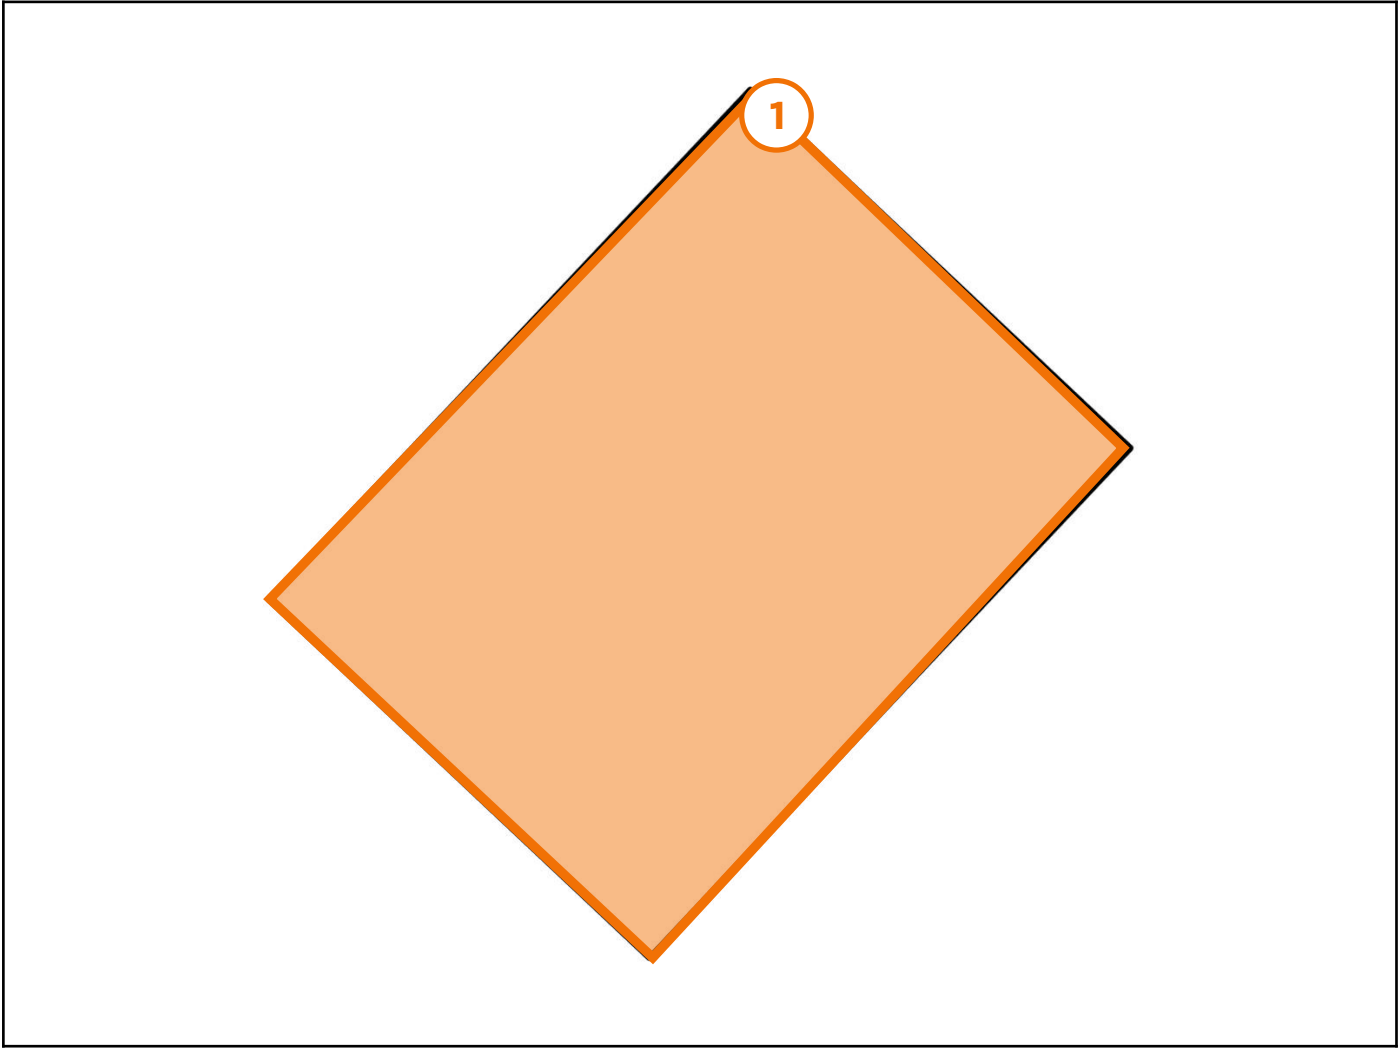
### Plan 3.1: TUINHUIS plan

| Beschrijving | Type | Actie |
|---|---|---|
| 1. Golfplaat tuinhuis | Asbestmateriaal | Verwijderen |

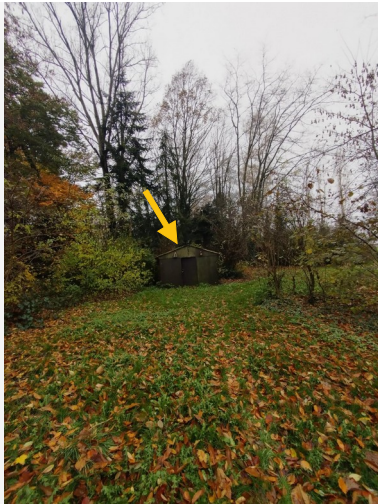
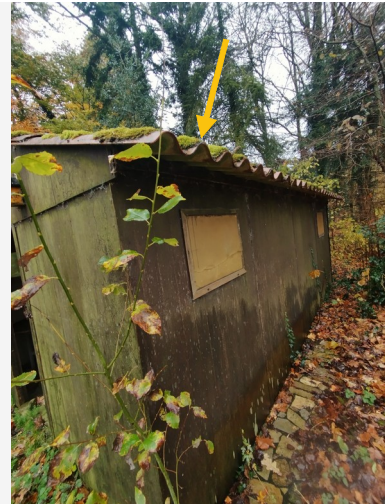
Overzichtsfoto

Detailfoto

| Eindbeoordeling materiaalrisico | Verhoogd materiaalrisico en/of verhoogde kans op vezelvrijgave |
| Opmerking | mosgroei is matig beschadigd |

| Gebondenheid | Categorie 1: hechtgebonden in oorsprong |
| Asbestsoort (vezeltype) | Crocidoliet aanwezig |
| Asbestconcentratie | Laag (< 50%) |
| Afschermingsgraad van het gehele materiaal | Geheel of deels vrij aan de buitenlucht |
| Toestand van het materiaal | Matig beschadigd, matig verweerd |

| Beschrijving | Golfplaat tuinhuis |
| Opmerking | <p>De golfplaten zijn visueel en volgens expertise als asbestverdacht beschouwd.</p> <p>De vermelde oppervlaktes, diktes en volumes betreffen een beredeneerde schatting. Er worden geen rechten verleend aan deze oppervlaktes/diktes/volumes.</p> |

Het asbestmateriaal valt onder de mijlpaal van 2034.

- Verwijder dit asbestmateriaal zo snel mogelijk. Volg de toestand goed op.
- Hemelwater dat afspoelt van asbestcement daken of gevels kan asbestdeeltjes bevatten. Gebruik het enkel voor gesloten circuits (bv. spoelen toiletten). Reinig na het vervangen van het dak of de gevel de dakgoten en regenwaterput of -ton om asbesthoudend sediment of slib te verwijderen

- Eenvoudige handelingen: mag via doe-het-zelf of door werknemer(s) met opleidingsattest eenvoudige handelingen  
EH via doe-het zelf Dragen van de nodige beschermingsmiddelen (mondmasker ffp3, handschoenen, tyvec). Indien mogelijk de ondervloer afdekken , golfplaten voorzichtig verwijderen, extra fixeren, niet breken , niet gooien, onmiddellijk verpakken of voorzichtig in container met asbest bag plaatsen. Indien golfplaten in slechte staat zijn en kans bestaat op breken : Eenvoudige handeling opgeleid personeel , alle werknemer(s) moeten wel beschikken over een opleidingsattest eenvoudige handelingen 8u

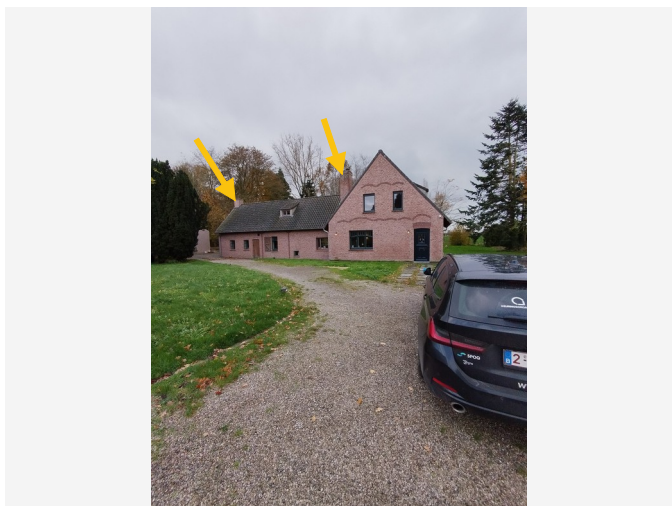
**Reden:** Het te onderzoeken materiaal situeert zich hoger dan 3,50 m te rekenen vanaf een veilige ondergrond

**Uitleg van de asbestdeskundige:** Bij werken (dak of reiniging schouw) kan een stelling geplaatst worden, het is niet duidelijk of er asbestverdachte materialen aanwezig zijn in de schouw.

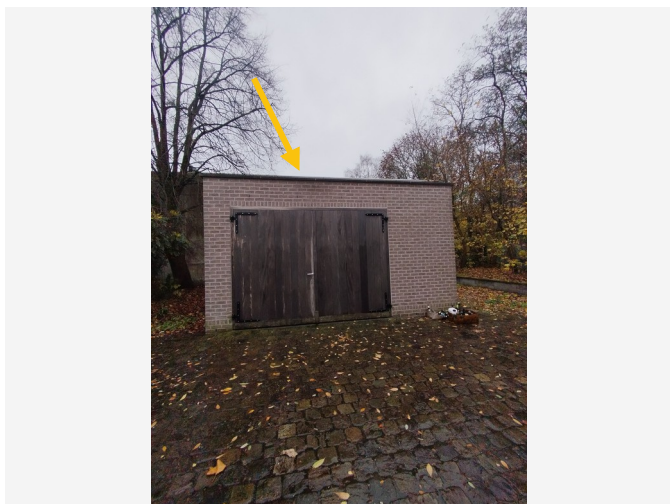
**Bouwjaar:** 2019

| Opmerking | Garage werd volledig nieuw geplaatst in 2019. Zie foto's bij bewijsdocumenten. |

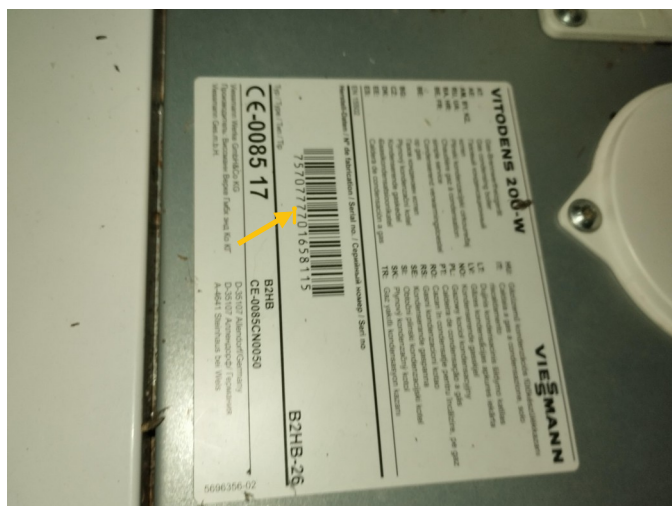
Aan de hand van het serienummer is vastte stellen dat cv ketel van 2017 dateert.

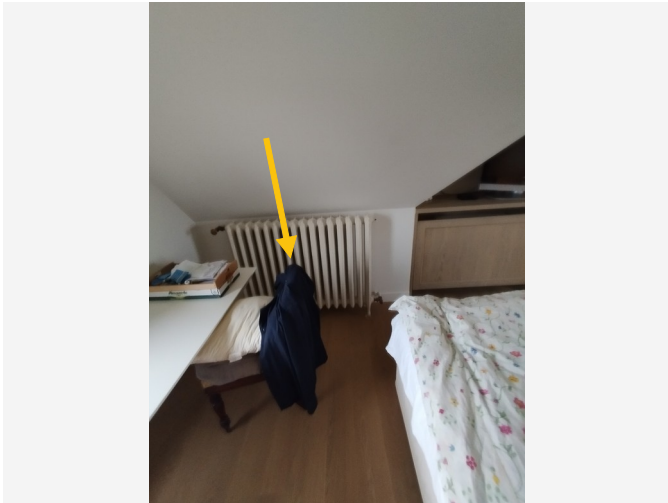
Mogelijks bevinden er zich in de radiatoren asbesthoudende pakkingen of dichtingen tussen de compartimenten of thermostaatknoppen.

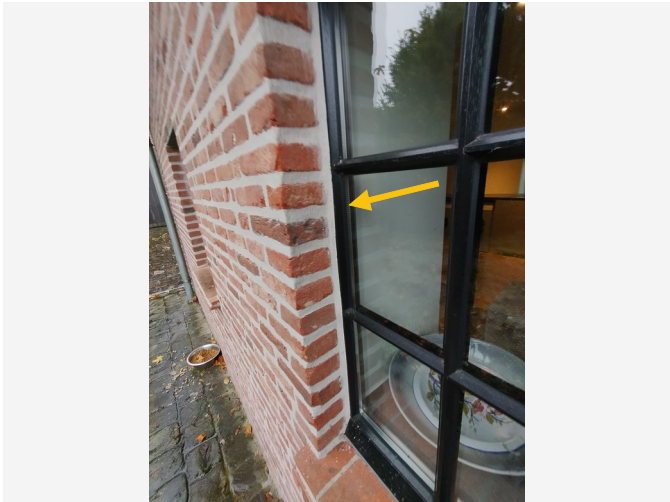
## Fiche 6: Mastiek ramen en deuren woning niet verdacht.

De mastiek werd gecontroleerd en als niet-asbesthoudend beschouwd. (zacht en elastisch)

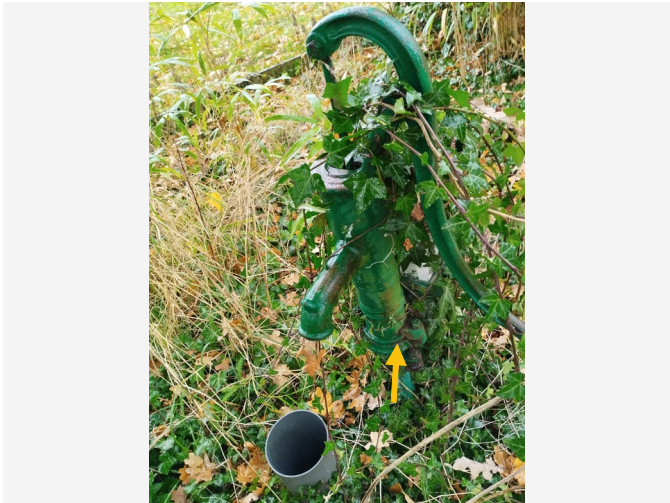
Mogelijks bevinden er zich in de waterpomp asbesthoudende pakkingen of dichtingen tussen de compartimenten.

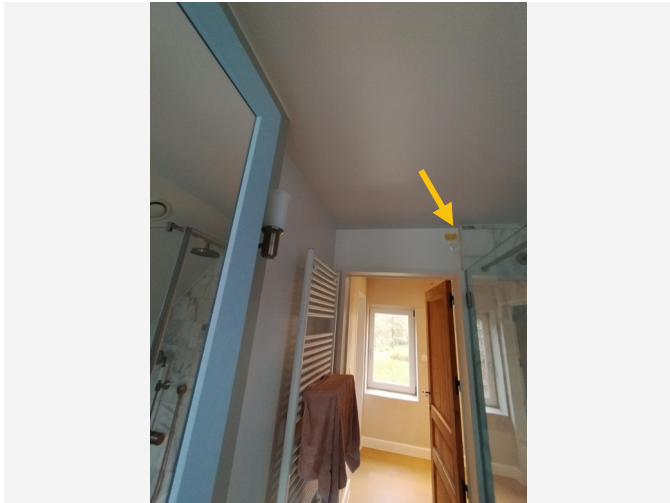
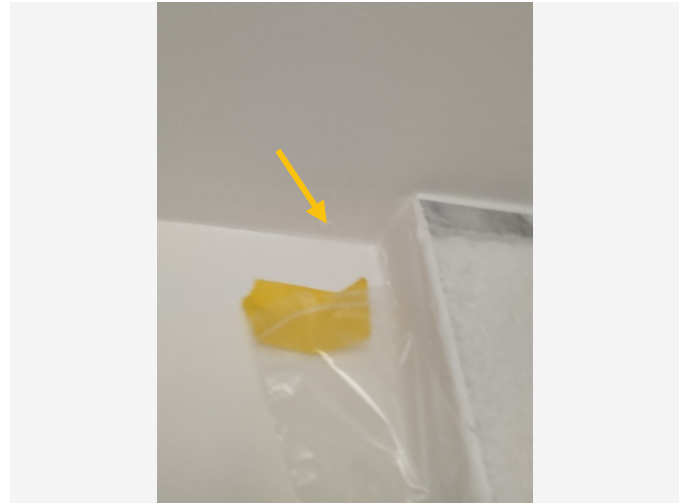
## Fiche 8: Plafond woning

Geen asbest

| # | Type | Referentie | Resultaat |
|---|---|---|---|
| 8.1 | Mengmonster | 002 | Geen asbest |

| Opmerking | <p>Volgens het inspectieprotocol is een monstername van het pleisterwerk verplicht om dit te identificeren als niet-asbesthoudend.</p> <p>Locatie staalnames: individuele ruimte: wasplaats/berging / natte ruimte: badkamer +1 / stookplaats: geen stookplaats aanwezig / traphal: gelijkvloers</p> <p>De vermelde oppervlaktes en volumes betreffen een beredeneerde schatting. Er worden geen rechten verleend aan deze oppervlaktes/volumes. De dikte is een schatting die voorkomt uit de monsterplaatsen en is daarom niet altijd representatief.</p> |

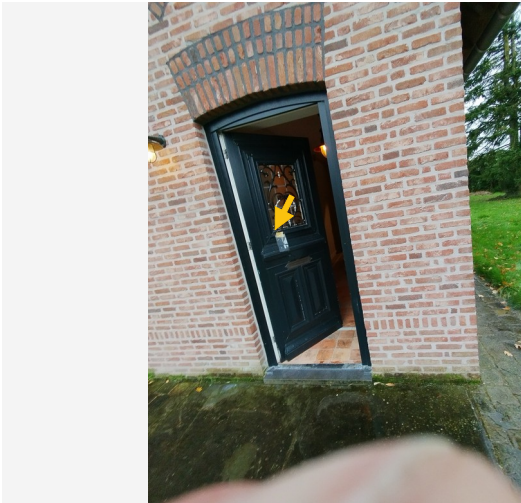
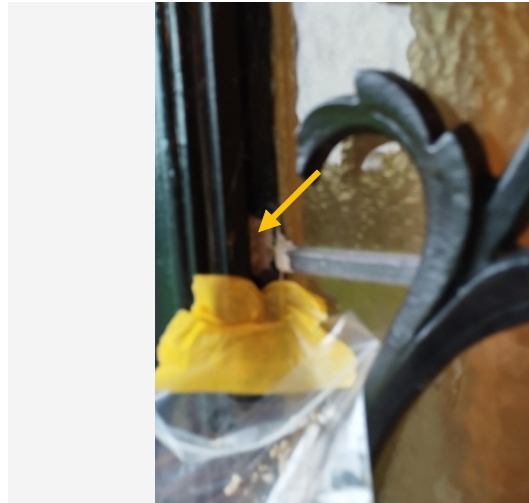
## Fiche 9: Stopverf voordeur woning

Geen asbest

| # | Type | Referentie | Resultaat |
|---|---|---|---|
| 9.1 | Puntmonster | 003 | Geen asbest |

| Opmerking | <p>In het inspectieprotocol is een monstername van stopverf verplicht om dit te identificeren als niet-asbesthoudend.</p> <p>Stopverf aanwezig tussen raam/glas</p> <p>Het gewicht en lm is een beredeneerde schatting. Er worden geen rechten verleend aan deze oppervlaktes. De dikte is een schatting die voorkomt uit de monsterplaatsen en is daarom niet altijd representatief.</p> <p>Betreft +/- X lm</p> |

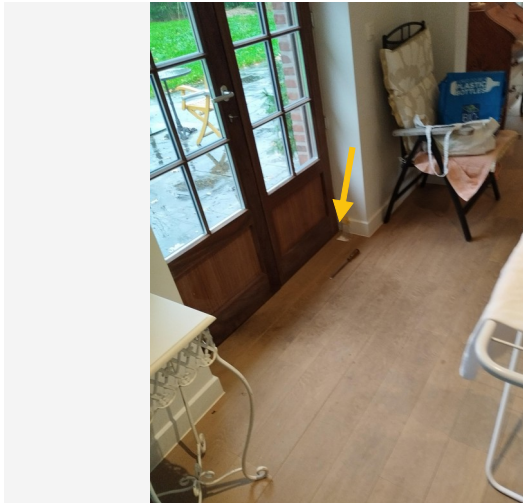
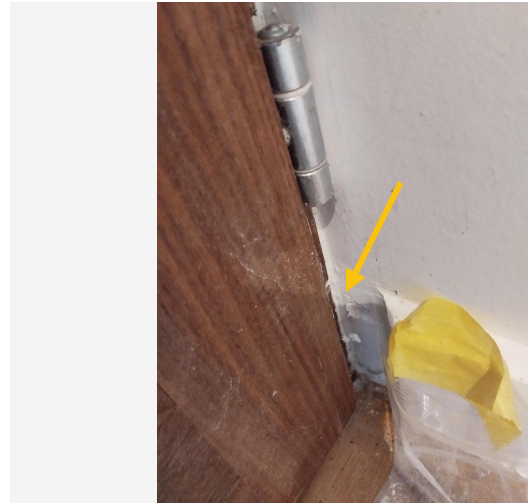
## Fiche 10: Muurpleister woning

Geen asbest

| # | Type | Referentie | Resultaat |
|---|---|---|---|
| 10.1 | Mengmonster | 001 | Geen asbest |

| Opmerking | <p>Volgens het inspectieprotocol is een monstername van het pleisterwerk verplicht om dit te identificeren als niet-asbesthoudend.</p> <p>Locatie staalnames: individuele ruimte: wasplaats/berging/ natte ruimte: keuken / stookplaats: niet aanwezig / traphal: glv</p> <p>De vermelde oppervlaktes en volumes betreffen een beredeneerde schatting. Er worden geen rechten verleend aan deze oppervlaktes/volumes. De dikte is een schatting die voorkomt uit de monsterplaatsen en is daarom niet altijd representatief.</p> |
