Asbestinventarisatetest

Parklaan 1C/0608-K76, 8430 Middelkerke

Attestnummer : **20250628-000022.000**

Zone 1: Hoofdgebouw

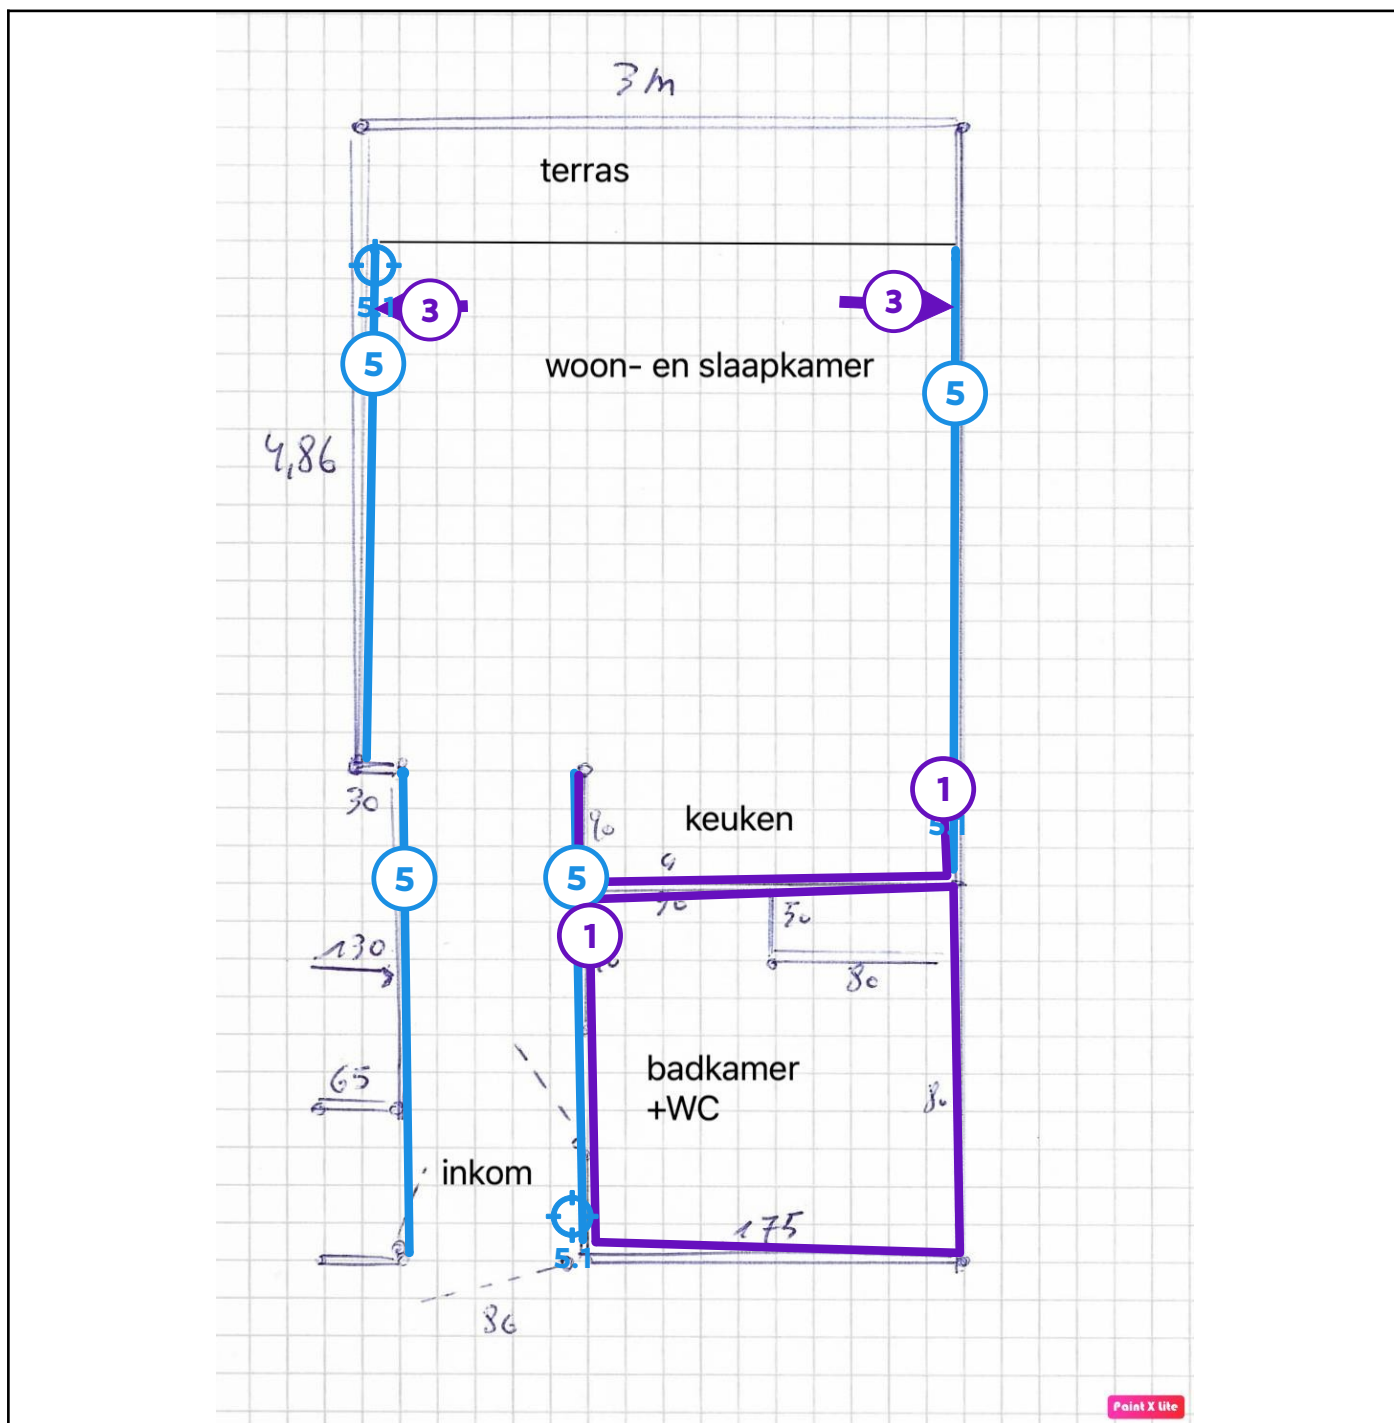
Plan 1.1: plan 0608 v+6 muren

Beschrijving	Type	Actie
1. wandtegels	Advies	-
3. Elektrische verwarming	Advies	-

5. bepleistering op de muren	Geen asbest	-
5.1 Code: M01	Mengmonster	-

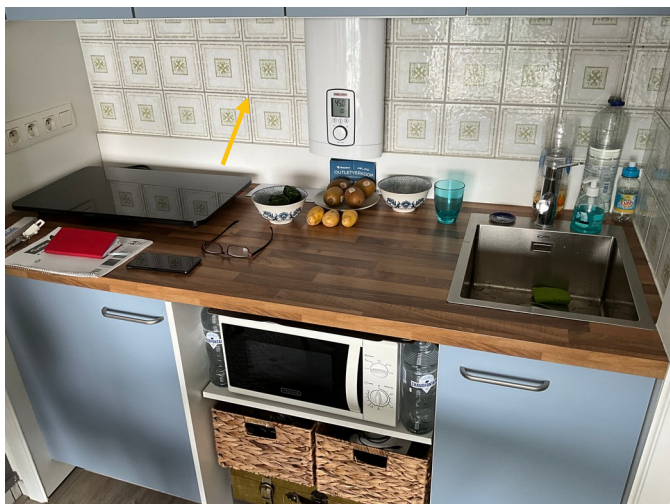
Wandtegels werden aangetroffen in de keuken en badkamer. Mits aanvullend onderzoek kan men uitsluitsel krijgen voor deze verdachte tegels evenals de (eventueel) onderliggende lijm. De vloeren (laminaat) werden recent vernieuwd).

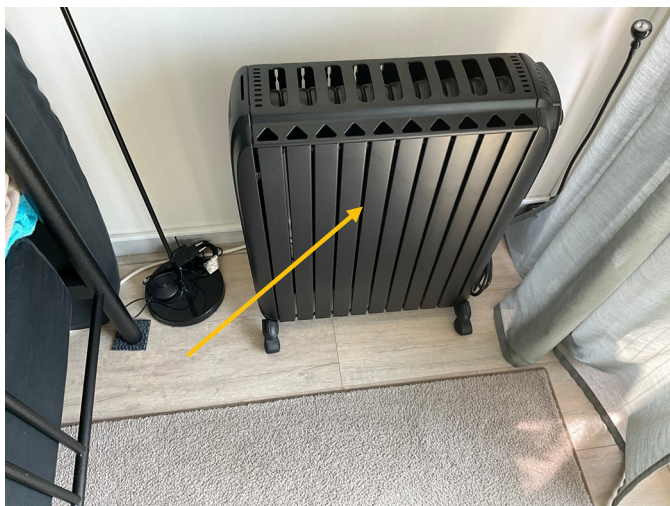
De twee aangetroffen radiatoren blijken niet asbest-verdacht.

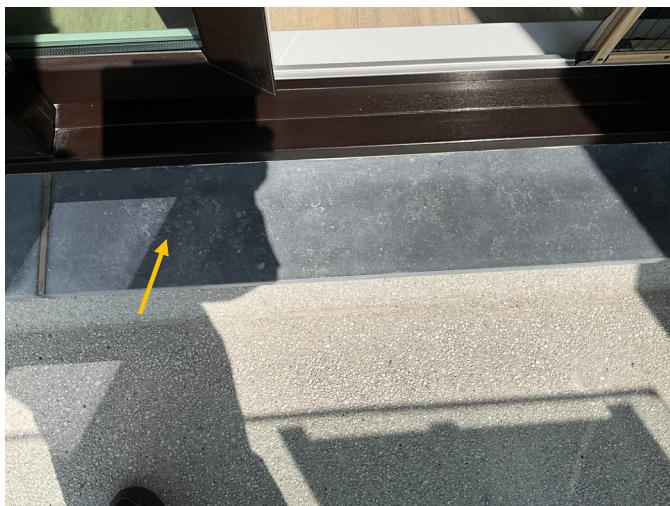
De aangetroffen drempels zijn uit natuursteen.

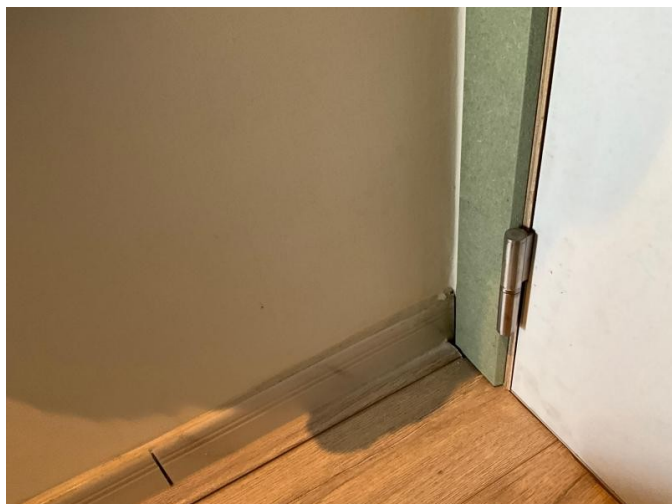
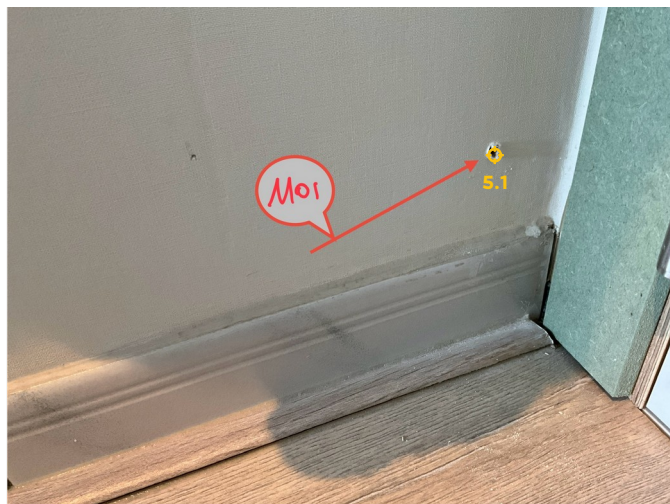
Fiche 5: bepleistering op de muren

Geen asbest

#	Type	Referentie	Resultaat
5.1	Mengmonster	M01	Geen asbest
