Asbestinventarisat attest

Ninoofsesteenweg 387, 1500 Halle

Attestnummer : 20250711-000374.000

Asbestveilig (maar niet asbestvrij)

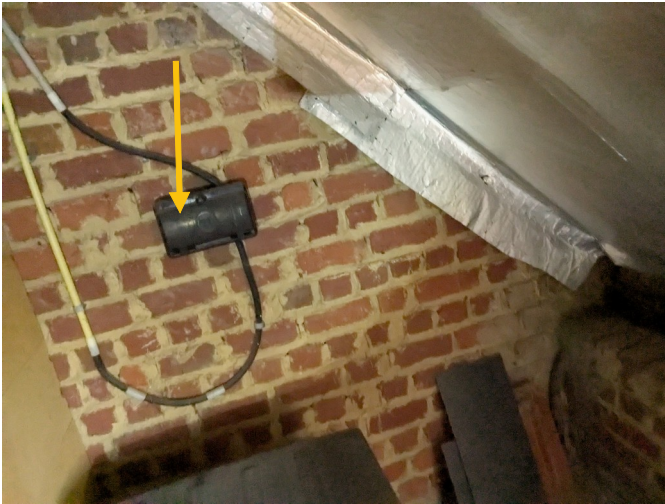
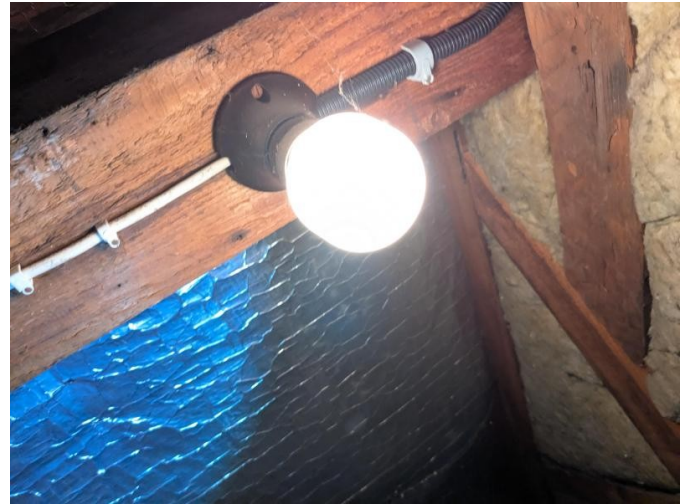
Beschrijving	Type	Actie
1. LS doos en lampsokkel op zolder in bakeliet	Asbestmateriaal	Zorgvuldig beheren

Het asbestmateriaal valt onder de mijlpaal van 2040.

Eindbeoordeling materiaalrisico	Laag materiaalrisico en/of verlaagde kans op vezelvrijgave
---------------------------------	--

Gebondenheid	Categorie 1: hechtgebonden in oorsprong
Asbestsoort (vezeltype)	Crocidoliet aanwezig
Asbestconcentratie	Laag (< 50%)
Afschermingsgraad van het gehele materiaal	Geheel of deels (ook) vrij aan de binnenlucht
Toestand van het materiaal	Onbeschadigd, niet verweerd

Beschrijving	LS doos en lampsokkel op zolder in bakeliet
Omgeving	Binnen
Primaire drager	Communicatie en elektrische infrastructuur en uitrusting
Asbestmateriaal	Plaat, paneel, tablet - Type Bakeliet
Bindmiddel van asbestmateriaal	Kunststof of -hars
Gebondenheid op basis van bindmiddel	Hecht
Hoeveelheid (oppervlakte - dikte - aantal)	• 0,20 m ² - 0,20 cm - 1 stuk
Totaal volume	< 0,001 m ³
Eenvoudig bereikbaar	Ja
Bevestigingswijze	• Geschroefd
Identificatiemethode	Vaststelling zonder monsternamen
Destructieve handeling voor identificatie	Nee
Opmerking	De hoeveelheid is een schatting.

- Zorg voor een veilig beheer. Vermijd het beschadigen van het asbestmateriaal. Controleer de toestand jaarlijks op wijzigingen.
- Voer bijkomende staalname(s) uit.

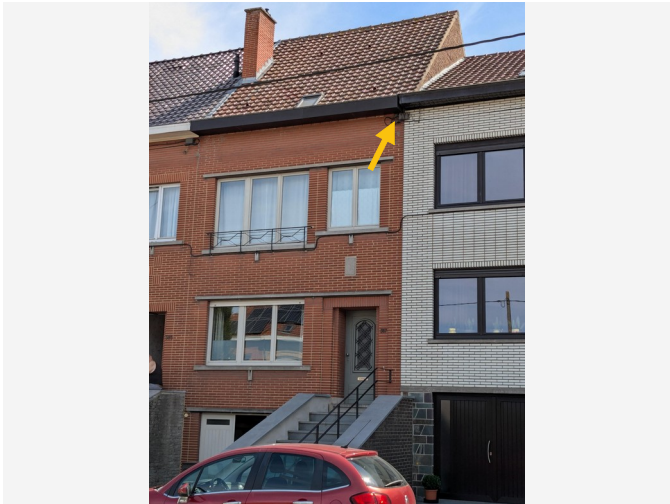
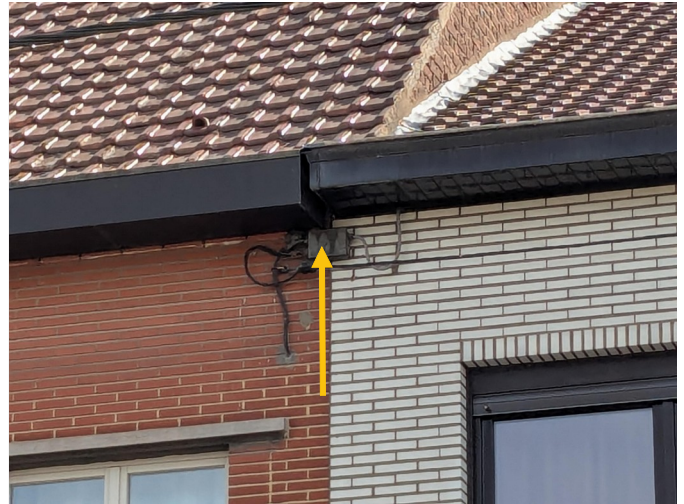
Beschrijving	Type	Actie
2. LS doos voorgevel	Asbestmateriaal	Zorgvuldig beheren
8. onderdak schuin dak hoofdgebouw	Geen asbest	-

Het asbestmateriaal valt onder de mijlpaal van 2040.

Eindbeoordeling materiaalrisico	Laag materiaalrisico en/of verlaagde kans op vezelvrijgave
---------------------------------	--

Gebondenheid	Categorie 1: hechtgebonden in oorsprong
Asbestsoort (vezeltype)	Crocidoliet aanwezig
Asbestconcentratie	Laag (< 50%)
Afschermingsgraad van het gehele materiaal	Geheel of deels vrij aan de buitenlucht
Toestand van het materiaal	Licht beschadigd, licht verweerd. Intact calciumsilicaatmateriaal of categorie III 'gebondenheid'

Beschrijving	LS doos voorgevel
Omgeving	Buiten
Primaire drager	Communicatie en elektrische infrastructuur en uitrusting
Asbestmateriaal	Plaat, paneel, tablet - Type Bakeliet
Bindmiddel van asbestmateriaal	Kunststof of -hars
Gebondenheid op basis van bindmiddel	Hecht
Hoeveelheid (oppervlakte - dikte - aantal)	• 0,20 m ² - 0,20 cm - 1 stuk
Totaal volume	< 0,001 m ³
Eenvoudig bereikbaar	Ja
Bevestigingswijze	• Geschroefd
Identificatiemethode	Vaststelling zonder monsternamen
Destructieve handeling voor identificatie	Nee
Opmerking	De hoeveelheid is een schatting.

- Zorg voor een veilig beheer. Vermijd het beschadigen van het asbestmateriaal. Controleer de toestand jaarlijks op wijzigingen.
- Voer bijkomende staalname(s) uit.

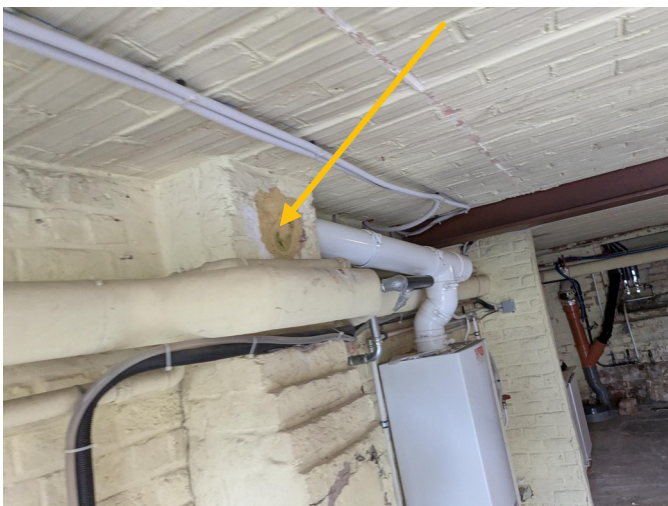
Situeringsfoto

Tijdelijke beperking

Reden: Het te onderzoeken materiaal situeert zich hoger dan 3,50 m te rekenen vanaf een veilige ondergrond

Uitleg van de asbestdeskundige: Asbest werd tot midden jaren negentig toegepast onder andere als rookkanaal. Het materiaal is namelijk slijtvast en hittebestendig. Je het materiaal niet bewerken of verwerken. Is de asbestpijp slecht, dan kan hij aan de binnenkant worden gecoat. Ook kan er een extra pijp in het bestaande rookkanaal worden aangebracht. Schakel voor de uitvoer, bij twijfel of advies altijd een asbestspecialist in. Voor volledige asbestverwijderingsmethodes, zie ook '<https://ovam.vlaanderen.be/voorzorgsmaatregelen-bij-asbestverwijdering>' of 'Toelichting' achteraan beschreven in het asbestattest, waar de methodieken asbestverwijdering worden toegelicht.

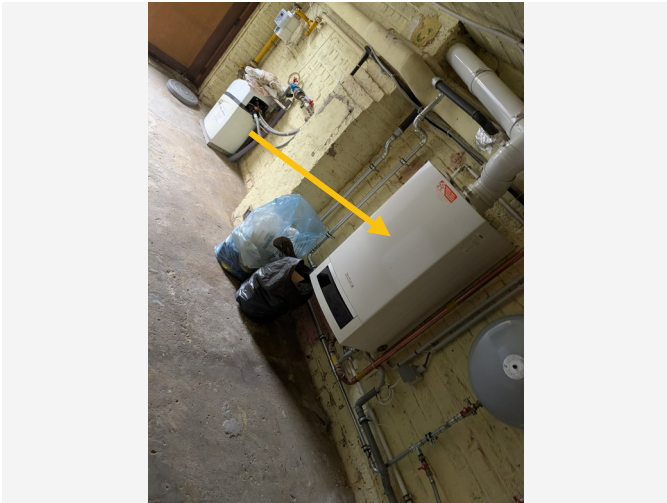
Situeringsfoto

Uitgesloten van inspectie

Bouwjaar: 2013

Constructies gebouwd vanaf 2001 moeten niet onderzocht worden

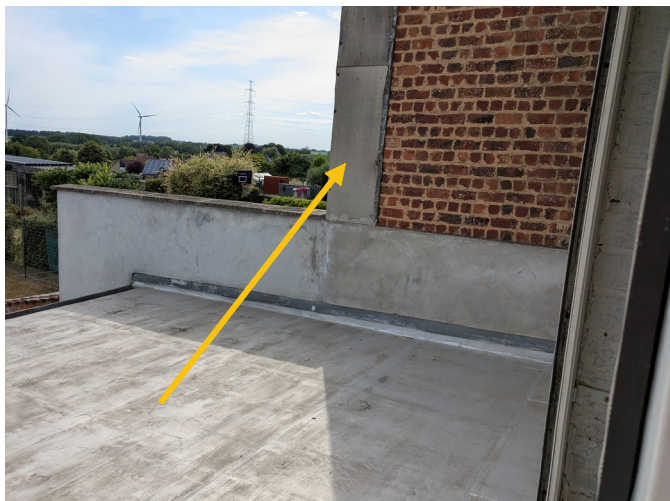
Fiche 5: asbest gevelplaat tegen scheidingsmuur gebuur

Achteraan de scheidingsmuur rechts is een asbest-verdachte plaat van ongeveer 1 M². Bij regen loopt dit af op het platte dak. Dit geeft een bezoedeling. Hiermee dient rekening gehouden te worden.

Identificatiemethode	Redelijk vermoeden
Primaire drager	Wand buitenschil
(Asbest)materiaal	Dak- en gevelbekleding - Plaat
Bindmiddel	Cement
Gebondenheid bindmiddel	Hecht

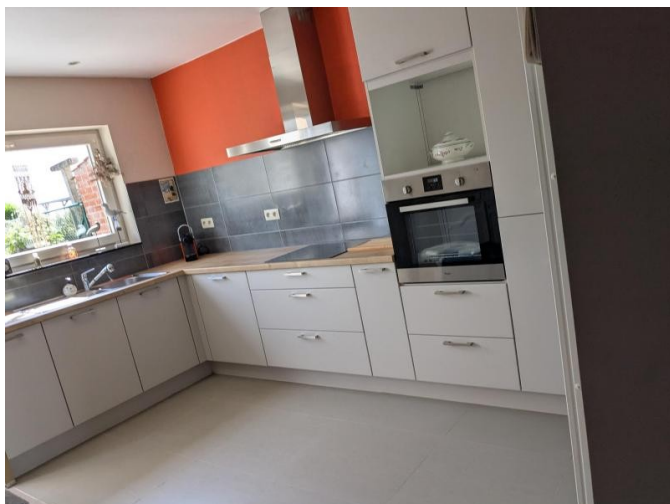
De vloertegels en wandtegels kunnen mogelijks bevestigd zijn met een asbesthoudende tegellijm. Vermits er geen beschadigingen aanwezig zijn in die mate dat staalname mogelijk, dient deze laag verder onderzocht te worden tijdens een destructief onderzoek. Verdere analyse van de bevestigingsmethode van de faïence is aangewezen.

Identificatiemethode	Redelijk vermoeden
Primaire drager	vloer -en wandtegels
(Asbest)materiaal	In-situ afwerkingslagen - Lijmlaag
Bindmiddel	Lijm
Gebondenheid bindmiddel	Hecht

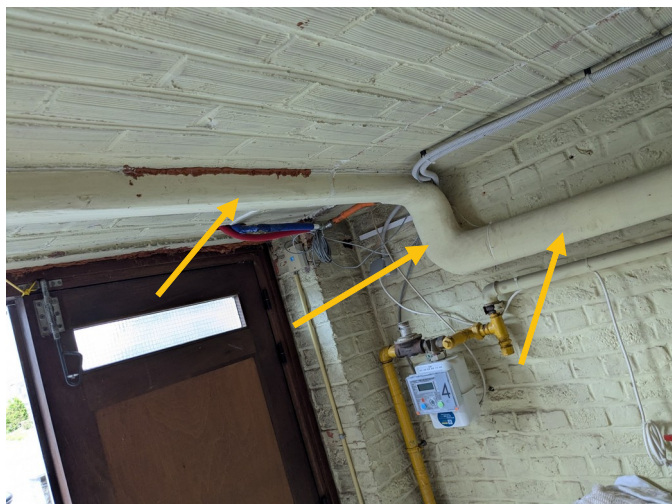
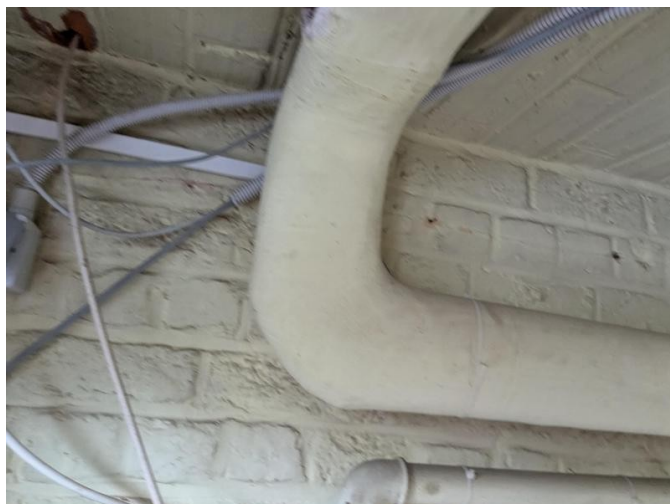
Geen asbest

#	Type	Referentie	Resultaat
7.1	Mengmonster	0101315ag	Geen asbest
7.2	Mengmonster	0101350ag	Geen asbest

Beschrijving	buisisolatie met gips CV leidingen
Omgeving	Binnen
Primaire drager	HVAC infrastructuur en uitrusting
Bindmiddel van materiaal	Gips - kalk
Gebondenheid op basis van bindmiddel	Niet-hechtgebonden
Hoeveelheid (lengte - omtrek - dikte - aantal)	<ul style="list-style-type: none">• 15,00 m - 63,00 cm - 1,50 cm - 1 stuk
Totaal volume	0,142 m ³
Identificatiemethode	Vaststelling met monstername
Destructieve handeling voor identificatie	Nee
Opmerking	De hoeveelheid is een schatting.

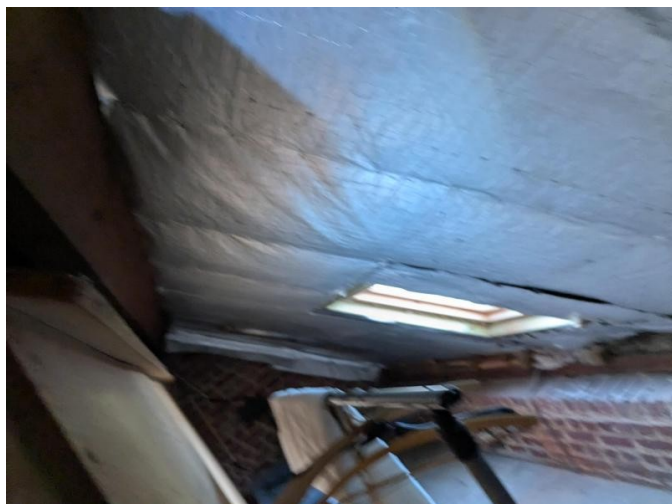
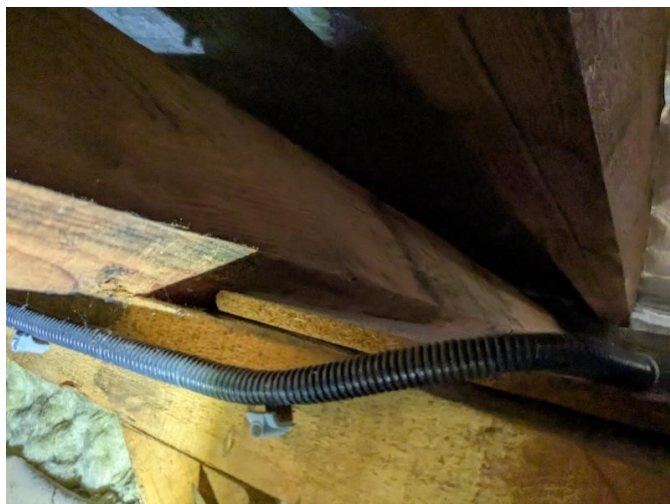
Geen asbest

#	Type	Referentie	Resultaat
8.1	Puntmonster	6020126121	Geen asbest

Beschrijving	onderdak schuin dak hoofdgebouw
Omgeving	Binnen
Primaire drager	Schuin dak
Bindmiddel van materiaal	Weinig of geen bindmiddel (textiel, bevloeking, ...)
Gebondenheid op basis van bindmiddel	Niet-hechtgebonden
Hoeveelheid (oppervlakte - dikte - aantal)	• 65,00 m ² - 0,02 cm - 1 stuk
Totaal volume	0,013 m ³
Identificatiemethode	Vaststelling met monstername
Destructieve handeling voor identificatie	Nee
Opmerking	De hoeveelheid is een schatting.

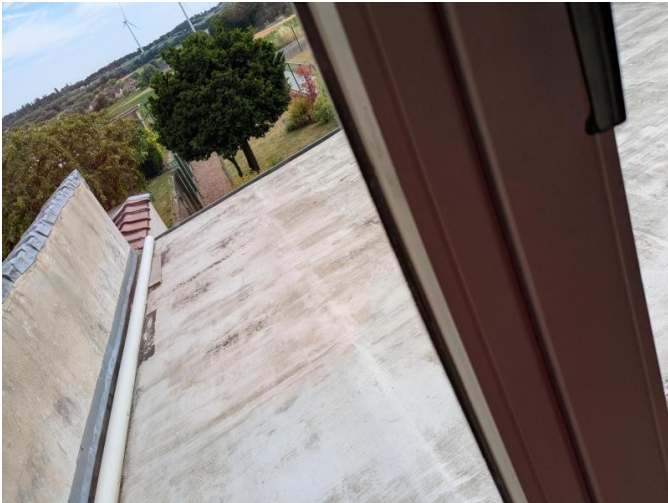
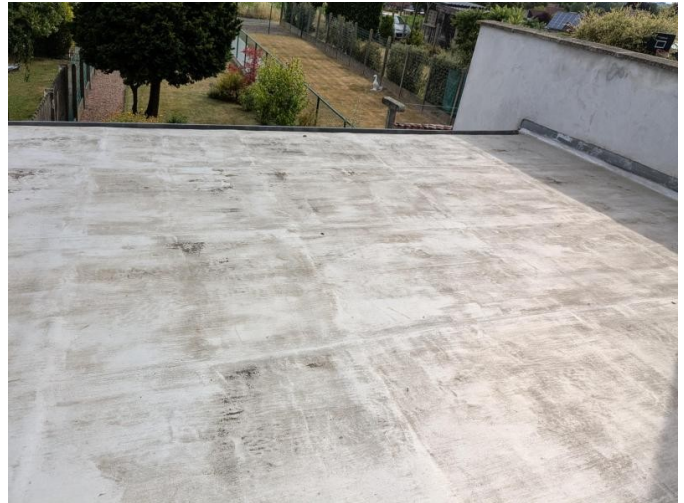
Fiche 9: roofing plat dak

Geen asbest

#	Type	Referentie	Resultaat
9.1	Puntmonster	6020200107	Geen asbest

Beschrijving	roofing plat dak
Omgeving	Buiten
Primaire drager	Plat dak
Bindmiddel van materiaal	Bitumen (roofing, teer, asfalt)
Gebondenheid op basis van bindmiddel	Hecht
Hoeveelheid (oppervlakte - aantal)	• 22,00 m ² - 1 stuk
Totale oppervlakte	22,00 m ²
Identificatiemethode	Vaststelling met monstername
Destructieve handeling voor identificatie	Nee
Opmerking	<p>De hoeveelheid is een schatting.</p> <p>Uit analyse van de toplaag roofing van het platte dak blijkt dat deze geen asbest bevat. Echter kunnen de onderlagen wel nog asbest bevatten. Bij werken aan de onderlagen is een analyse van het materiaal aangewezen.</p>

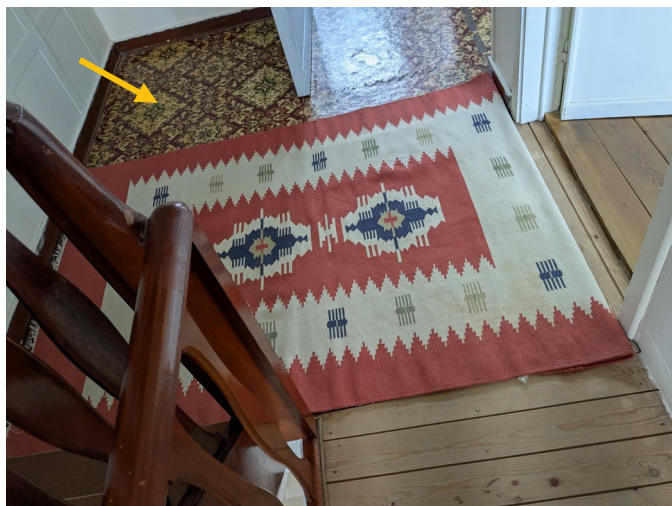
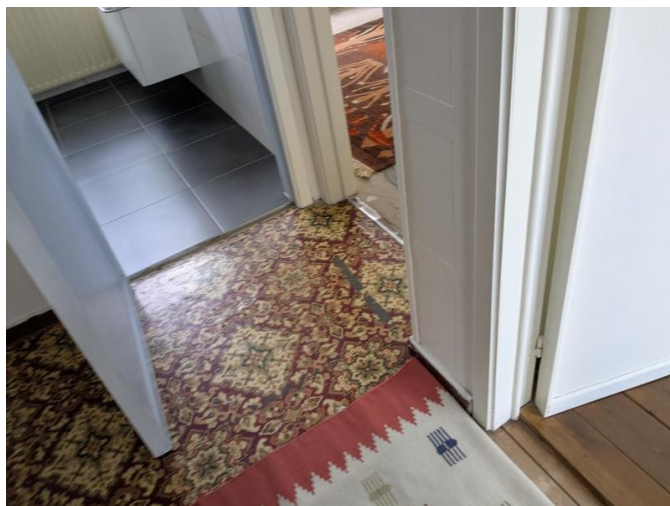
Fiche 10: vloerzeil

Geen asbest

#	Type	Referentie	Resultaat
10.1	Puntmonster	6020126122	Geen asbest

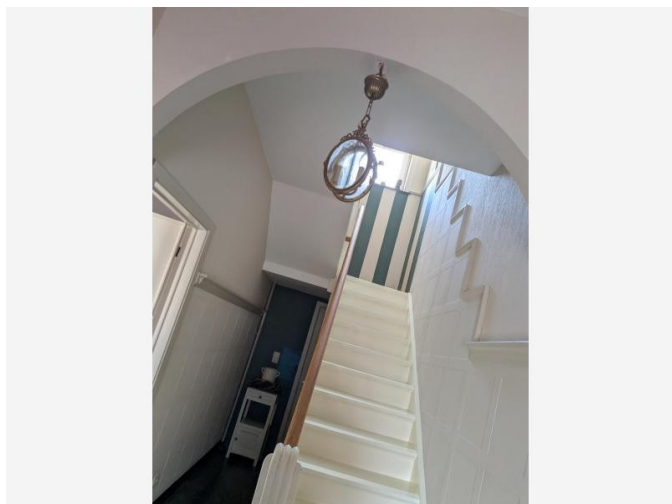
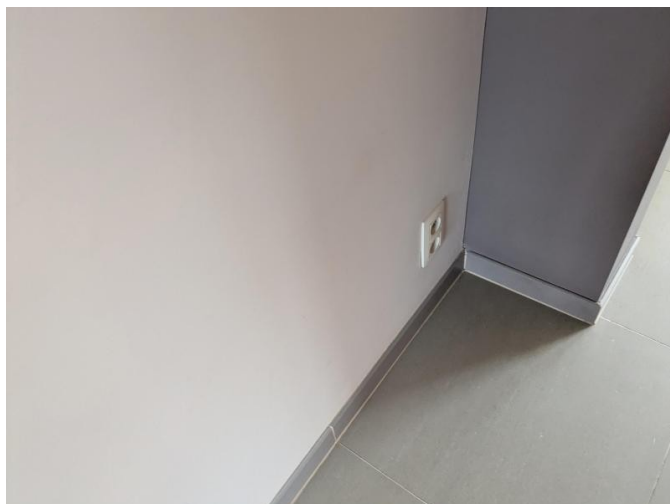
Fiche 11: pleisterwerk binnenwanden

Geen asbest

#	Type	Referentie	Resultaat
11.1	Mengmonster	6020126123	Geen asbest

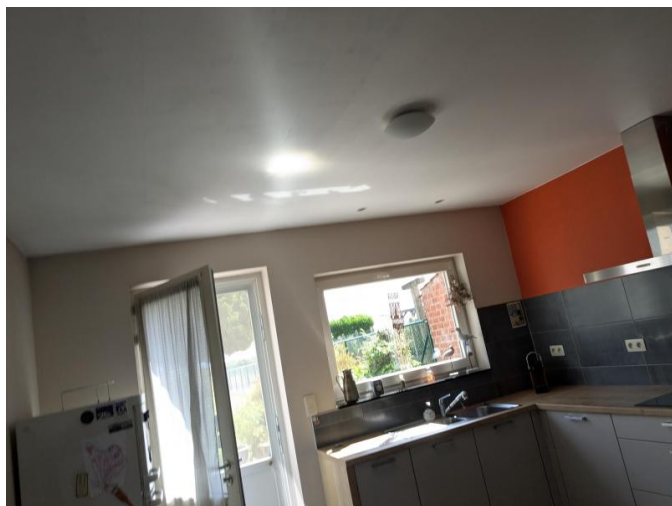
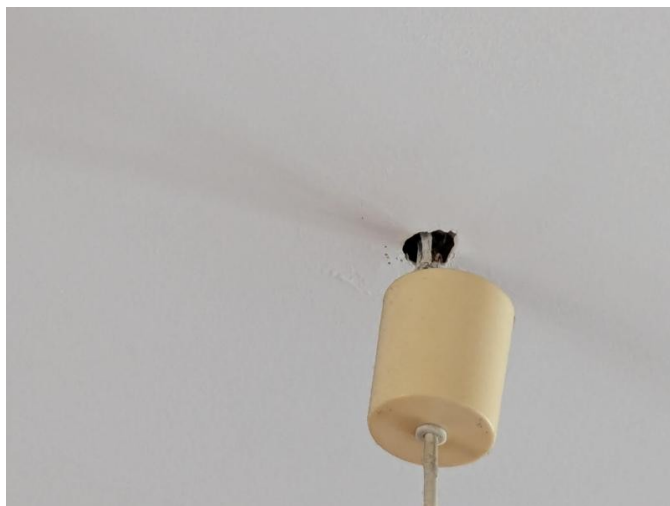
Fiche 12: pleisterwerk plafonds

Geen asbest

#	Type	Referentie	Resultaat
12.1	Mengmonster	6020200103	Geen asbest
