Asbestinventarisatetest

Aannemersstraat 163, 9040 Gent

Attestnummer : 20241010-000144.000

Niet-asbestveilig

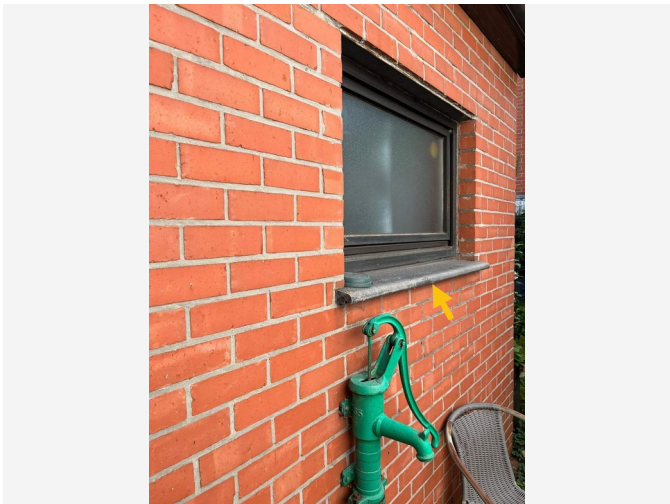
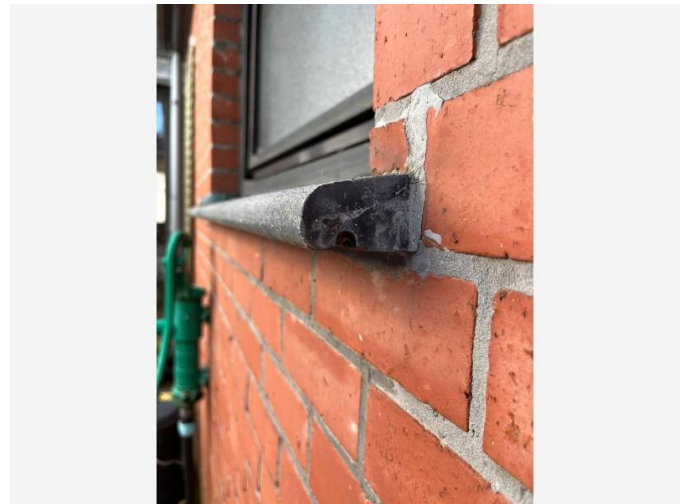
Eindbeoordeling materiaalisico	Verhoogd materiaalisico en/of verhoogde kans op vezelvrijgave
--------------------------------	---

Gebondenheid	Categorie 1: hechtgebonden in oorsprong
Asbestsoort (vezeltype)	Crocidoliet aanwezig
Asbestconcentratie	Laag (< 50%)
Afschermingsgraad van het gehele materiaal	Geheel of deels vrij aan de buitenlucht
Toestand van het materiaal	Matig beschadigd, matig verweerd

Beschrijving	venstertablet
Omgeving	Buiten
Primaire drager	Wandopening verticaal (raam, deur, ...)
Asbestmateriaal	venstertablet - hol
Bindmiddel van asbestmateriaal	Cement
Gebondenheid op basis van bindmiddel	Hecht
Hoeveelheid (gewicht - aantal)	<ul style="list-style-type: none">• 5,00 kg - 1 stuk• 10,00 kg - 1 stuk
Totaal gewicht	15,00 kg
Eenvoudig bereikbaar	Ja
Bevestigingswijze	<ul style="list-style-type: none">• Geklemd• Verlijmd, ingegoten, versmeerd
Identificatiemethode	Vaststelling zonder monstername
Destructieve handeling voor identificatie	Nee
Opmerking	De aangegeven hoeveelheden en gewichten zijn grove schattingen en kunnen niet worden gebruikt voor een gedetailleerde meetstaat voor werkzaamheden.

Verwijderen

- Zorg voor een veilig beheer. Vermijd het beschadigen van het asbestmateriaal. Controleer de toestand jaarlijks op wijzigingen.

- Eenvoudige handelingen: mag via doe-het-zelf of door werknemer(s) met opleidingsattest eenvoudige handelingen
Venstertabletten mogen niet beschadigd of gebroken worden, het te verwijderen materiaal bevochtigen/fixeren, in daarvoor voorziene afvalzakken steken en dubbel verpakken bij transport. Beschermingsmaatregelen (masker FFP3, wegwerp overall, wegwerp handschoenen, afwasbaar schoeisel/overschoenen) in acht nemen voor de verwijderaar en voor de omgeving. Het materiaal breken is ten strengste verboden, dit zou vezelvrijgave veroorzaken. Indien twijfel of niet voldoende kennis schakel dan een erkend aannemer met attest eenvoudige handelingen of een asbestverwijderaar in. Zorg ervoor dat er GEEN resten gecontamineerd materiaal overblijven op de plaats van afbraak.

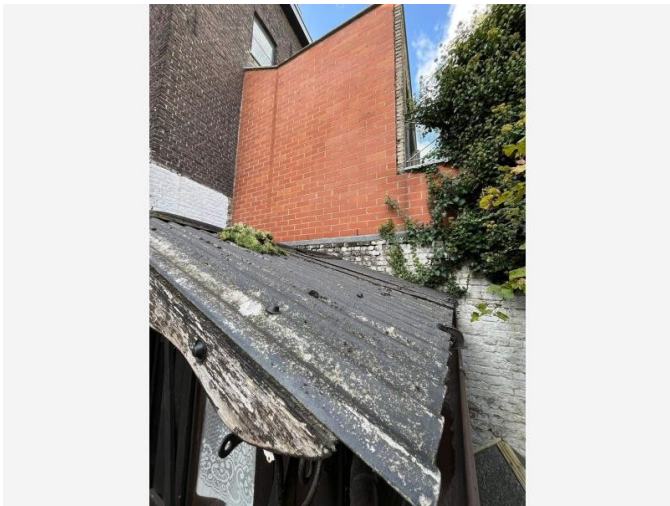
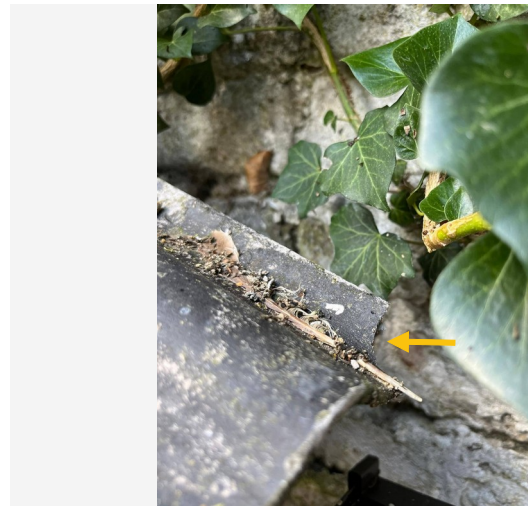
Eindbeoordeling materiaalrisico	Verhoogd materiaalrisico en/of verhoogde kans op vezelvrijgave
---------------------------------	--

Gebondenheid	Categorie 1: hechtgebonden in oorsprong
Asbestsoort (vezeltype)	Alleen chrysotiel
Asbestconcentratie	Laag (< 50%)
Afschermingsgraad van het gehele materiaal	Geheel of deels (ook) vrij aan de binnenlucht
Toestand van het materiaal	Matig beschadigd, matig verweerd

#	Type	Referentie	Resultaat
2.1	Puntmonster	SAM003	Chrysotiel

Beschrijving	dak - golfplaat
Omgeving	Grenst aan binnen- en buitenlucht
Primaire drager	Schuin dak
Asbestmateriaal	Dak- en gevelbekleding - Golfplaat
Bindmiddel van asbestmateriaal	Cement
Gebondenheid op basis van bindmiddel	Hecht
Hoeveelheid (oppervlakte - aantal)	<ul style="list-style-type: none">• 20,00 m² - 1 stuk
Totale oppervlakte	20,00 m ²
Eenvoudig bereikbaar	Ja
Bevestigingswijze	<ul style="list-style-type: none">• Geschroefd
Identificatiemethode	Vaststelling met monstername
Destructieve handeling voor identificatie	Nee
Opmerking	De aangegeven hoeveelheden en gewichten zijn grove schattingen en kunnen niet worden gebruikt voor een gedetailleerde meetstaat voor werkzaamheden.

Verwijderen

- Verwijder dit asbestmateriaal zo snel mogelijk. Volg de toestand goed op.
- Hemelwater dat afspoelt van asbestcement daken of gevels kan asbestdeeltjes bevatten. Gebruik het enkel voor gesloten circuits (bv. spoelen toiletten). Reinig na het vervangen van het dak of de gevel de dakgoten en regenwaterput of -ton om asbesthoudend sediment of slib te verwijderen

- Eenvoudige handelingen: mag via doe-het-zelf of door werknemer(s) met opleidingsattest eenvoudige handelingen
Golfplaten mogen niet beschadigd of gebroken worden. Voor het verwijderen van golfplaten dient men deze te bevochtigen of te fixeren, in daarvoor bestemde afvalzakken te plaatsen en dubbel te verpakken voor transport. Tijdens dit proces moeten beschermingsmaatregelen worden genomen, waaronder het dragen van een FFP3-masker, een wegwerpoverall en wegwerphandschoenen.

Het breken van het materiaal is ten strengste verboden omdat dit vezelvrijgave kan veroorzaken. Bij twijfel of onvoldoende kennis dient een erkend aannemer met een opleidingsattest voor eenvoudige handelingen of een gecertificeerde asbestverwijderaar te worden ingeschakeld.

Zorg ervoor dat er geen resten van gecontamineerd materiaal achterblijven op de afbraaklocatie. Het is ten

strengste verboden het dak te reinigen, aangezien dit asbestvezels kan vrijgeven. Tevens mogen er geen zonnepanelen op het dak worden geplaatst, ongeacht de mogelijkheden.

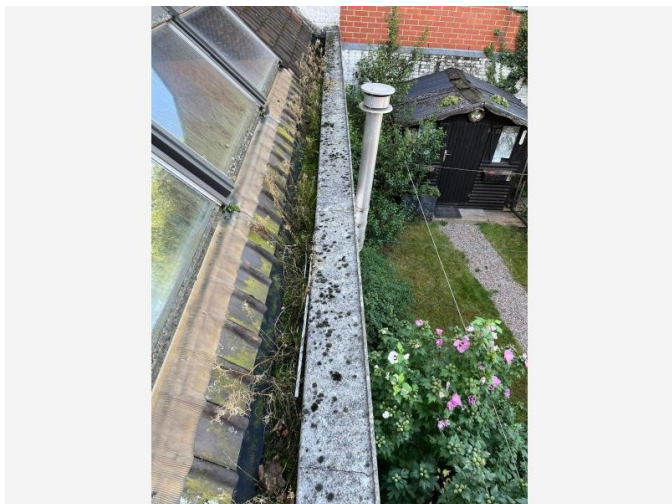
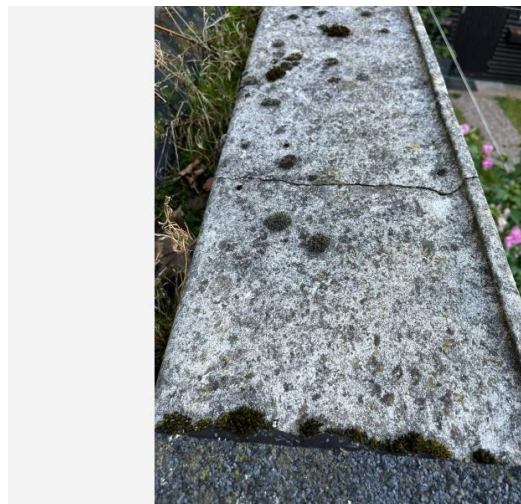
Eindbeoordeling materiaalrisico	Verhoogd materiaalrisico en/of verhoogde kans op vezelvrijgave
---------------------------------	--

Gebondenheid	Categorie 1: hechtgebonden in oorsprong
Asbestsoort (vezeltype)	Crocidoliet aanwezig
Asbestconcentratie	Laag (< 50%)
Afschermingsgraad van het gehele materiaal	Geheel of deels vrij aan de buitenlucht
Toestand van het materiaal	Matig beschadigd, matig verweerd

Beschrijving	deksteen
Omgeving	Buiten
Primaire drager	Wand vrijstaand (scheidingsmuur, ...)
Asbestmateriaal	Deksteen, muurkap - Hol
Bindmiddel van asbestmateriaal	Cement
Gebondenheid op basis van bindmiddel	Hecht
Hoeveelheid (oppervlakte - dikte - aantal)	<ul style="list-style-type: none"> 6,25 m² - 5,00 cm - 1 stuk
Totaal volume	0,313 m ³
Eenvoudig bereikbaar	Ja
Bevestigingswijze	<ul style="list-style-type: none"> Verlijmd, ingegoten, versmeerd
Identificatiemethode	Vaststelling zonder monsternamen
Destructieve handeling voor identificatie	Nee
Opmerking	<p>In de tuin is een afscheidende constructie langs de grens tussen de inspectielocatie en de eigendom van de burens. Deze deksten behoren, vermoedelijk, toe aan beide eigenaars. Het IP bepaalt echter dat het asbestattest van elk van beide gebouwen deze constructie dient te bevatten als deze deksten asbestverdacht zijn.</p> <p>De aangegeven hoeveelheden en gewichten zijn grove schattingen en kunnen niet worden gebruikt voor een gedetailleerde meetstaat voor werkzaamheden.</p>

Verwijderen

- Zorg voor een veilig beheer. Vermijd het beschadigen van het asbestmateriaal. Controleer de toestand jaarlijks op wijzigingen.

- Eenvoudige handelingen: mag via doe-het-zelf of door werknemer(s) met opleidingsattest eenvoudige handelingen
Dekstenen mogen niet beschadigd of gebroken worden, de te verwijderen dekstenen bevochtigen/fixeren, in daarvoor voorziene afvalzakken steken en dubbel verpakken bij transport. Beschermingsmaatregelen (masker FFP3, wegwerp overall, wegwerp handschoenen,...) in acht nemen voor de verwijderaar en voor de omgeving. Het materiaal breken is ten strengste verboden, dit zou vezelvrijgave veroorzaken. Indien twijfel of niet voldoende kennis schakel dan een erkend aannemer met opleidingsattest eenvoudige handelingen of een asbestverwijderaar in. Gezien een grote kans op breken zeker te overwegen. Zorg ervoor dat er GEEN resten gecontamineerd materiaal overblijven op de plaats van afbraak.

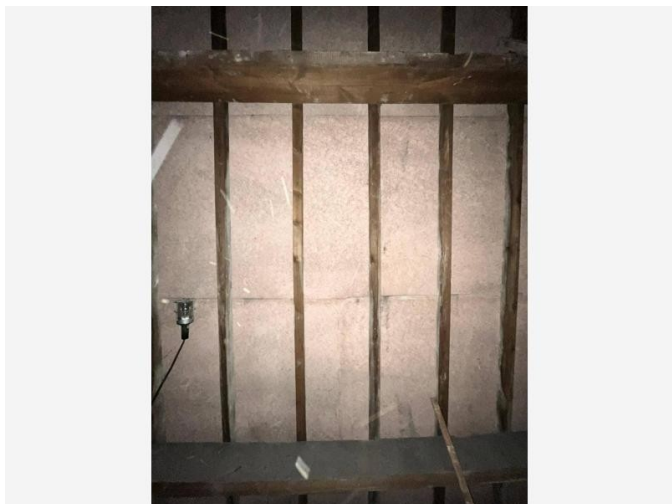
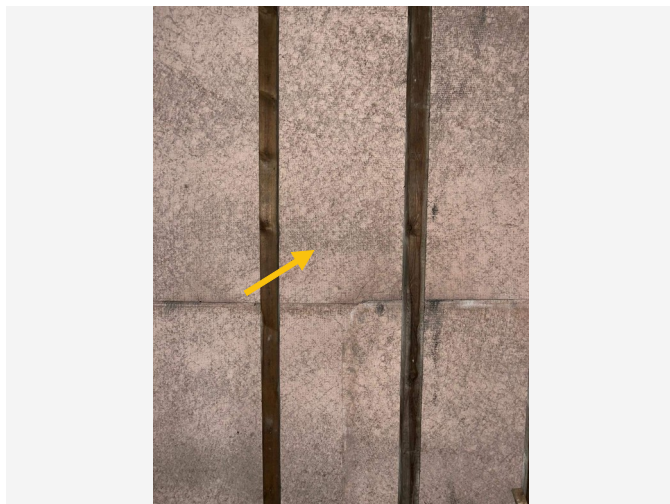
Eindbeoordeling materiaalisico	Verhoogd materiaalisico en/of verhoogde kans op vezelvrijgave
--------------------------------	---

Gebondenheid	Categorie 1: hechtgebonden in oorsprong
Asbestsoort (vezeltype)	Crocidoliet aanwezig
Asbestconcentratie	Laag (< 50%)
Afschermingsgraad van het gehele materiaal	Geheel of deels (ook) vrij aan de binnenlucht
Toestand van het materiaal	Licht beschadigd, licht verweerd. Intact calciumsilicaatmateriaal of categorie III 'gebondenheid'

Beschrijving	onderdak - menuiserite
Omgeving	Binnen
Primaire drager	Schuin dak
Asbestmateriaal	Plaat, paneel, tablet - Type Menuiserite
Bindmiddel van asbestmateriaal	Cement
Gebondenheid op basis van bindmiddel	Hecht
Hoeveelheid (oppervlakte - dikte - aantal)	<ul style="list-style-type: none">• 66,27 m² - 0,30 cm - 1 stuk
Totaal volume	0,199 m ³
Eenvoudig bereikbaar	<p>Nee</p> <ul style="list-style-type: none">• Het asbestmateriaal is bedekt (uitgezonderd laag verf, coating, behang, kunststof, textiel) en het wegnemen van het bedekkende materiaal kan niet zonder het bedekkende materiaal te beschadigen.
Bevestigingswijze	<ul style="list-style-type: none">• Geklemd• Onbekend
Identificatiemethode	Vaststelling zonder monsternamen
Destructieve handeling voor identificatie	Nee
Opmerking	De aangegeven hoeveelheden en gewichten zijn grove schattingen en kunnen niet worden gebruikt voor een gedetailleerde meetstaat voor werkzaamheden.

Maatregelen nemen

- Zorg voor een veilig beheer en verwijder dit asbestmateriaal wanneer het bij werken eenvoudig bereikbaar wordt. Controleer de toestand jaarlijks op wijzigingen.

- Eenvoudige handelingen: mag via doe-het-zelf of door werknemer(s) met opleidingsattest eenvoudige handelingen
Onderdak mag verwijderd worden door werknemers met opleidingsattest eenvoudige handelingen. Het onderdak mag niet worden beschadigd bij afbraak. Het materiaal breken is ten strengste verboden, dit zou vezelvrijgave veroorzaken. Draag de nodige bescherming: wegwerp overall, mondmasker ffp3, wegwerp handschoenen en afwasbaar schoeisel/wegwerp overschoenen. Bij afbraak het materiaal zorgvuldig beheeren en dubbel verpakken bij transport. Breng het asbestafval zo snel mogelijk naar een asbestverwerker. Zorg ervoor dat er GEEN resten gecontamineerd materiaal overblijven op de plaats van afbraak. De buitenschil van het dak moet worden weggenomen. Nadat het dak is weggenomen, moeten de menuiserie platen verwijderd worden. Bij het wegnemen van de menuiserie platen mogen deze platen absoluut niet breken of splijten anders kan dit leiden tot verspreiding van asbestvezels en blootstelling aan deze vezels. De ADI spreekt slechts een advies uit. Bij twijfel schakel een aannemer met opleidingsattest eenvoudige handelingen of een erkende asbestverwijderaar in.

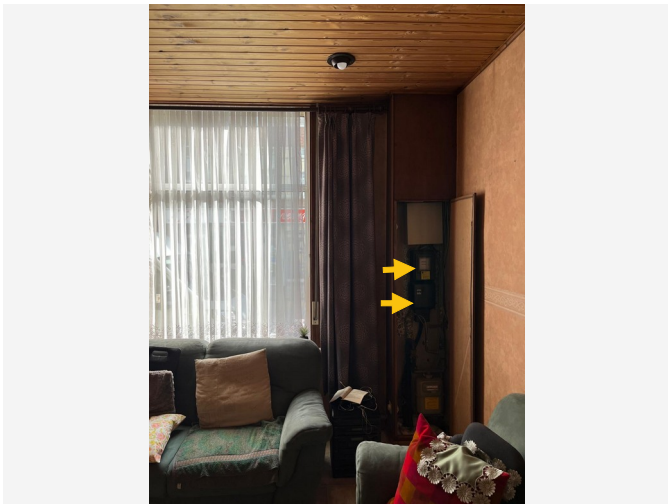
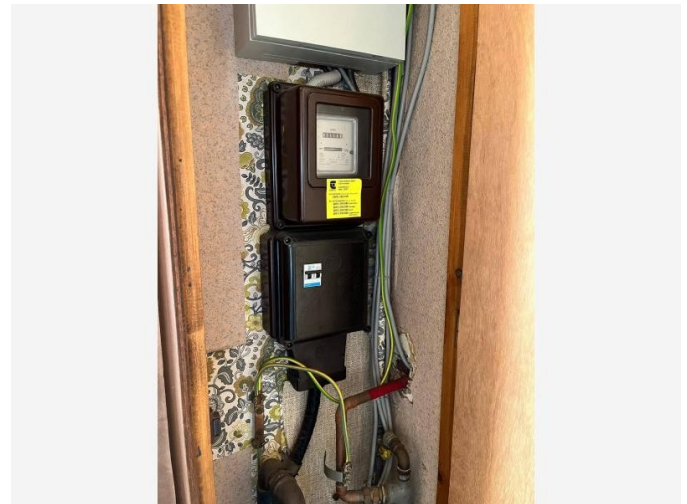
Eindbeoordeling materiaalarisico	Laag materiaalarisico en/of verlaagde kans op vezelvrijgave
----------------------------------	---

Gebondenheid	Categorie 1: hechtgebonden in oorsprong
Asbestsoort (vezeltype)	Crocidoliet aanwezig
Asbestconcentratie	Laag (< 50%)
Afschermingsgraad van het gehele materiaal	Geheel of deels (ook) vrij aan de binnenlucht
Toestand van het materiaal	Onbeschadigd, niet verweerd

Beschrijving	bakeliet
Omgeving	Binnen
Primaire drager	Communicatie en elektrische infrastructuur en uitrusting
Asbestmateriaal	Plaat, paneel, tablet - Type Bakeliet
Bindmiddel van asbestmateriaal	Kunststof of -hars
Gebondenheid op basis van bindmiddel	Hecht
Hoeveelheid (oppervlakte - dikte - aantal)	<ul style="list-style-type: none"> • 1,00 m² - 0,10 cm - 1 stuk
Totaal volume	0,001 m ³
Eenvoudig bereikbaar	Ja
Bevestigingswijze	<ul style="list-style-type: none"> • Geschroefd
Identificatiemethode	Vaststelling zonder monsternamen
Destructieve handeling voor identificatie	Nee
Opmerking	<p>In de woning zijn enkele bakeliettoepassingen aanwezig. Hieronder vindt u een overzicht van de direct waarneembare en eenvoudig bereikbare toepassingen. Deze opsomming is niet limitatief.</p> <p>Woonkamer: meterkast met toebehoren, kelder: lichtschakelaar en slaapkamer 1: lichtschakelaar.</p> <p>Meerdere foto's zijn bijgevoegd en raadpleegbaar via de Woningpas. De aangegeven hoeveelheden en gewichten zijn grove schattingen en kunnen niet worden gebruikt voor een gedetailleerde meetstaat voor werkzaamheden. Het is niet mogelijk om voor deze toepassingen een exacte oppervlakte te bepalen.</p>

Zorgvuldig beheeren

- Zorg voor een veilig beheer. Vermijd het beschadigen van het asbestmateriaal. Controleer de toestand jaarlijks op wijzigingen.

- Eenvoudige handelingen: mag via doe-het-zelf of door werknemer(s) met opleidingsattest eenvoudige handelingen
Bakeliet kan niet worden bemonsterd via niet-destructief onderzoek en kan asbest bevatten. Bij sloop of renovatie moet dit materiaal worden verwijderd. Deze bakeliettoepassing is verbonden met de elektriciteit van het pand. Laat de nutsmaatschappij controleren welke bakeliettoepassingen hun eigendom zijn en welke eigendom zijn van de pandeigenaar. Alle toepassingen die zich achter de meter bevinden, zijn geen eigendom van de nutsmaatschappij.

Bij twijfel dient een vakman, zoals een elektricien, deze toepassingen te verwijderen. Zorg ervoor dat het materiaal bij verwijdering niet breekt en beheer het zorgvuldig. Verpak het materiaal dubbel en draag de juiste beschermkleding. Breng het bakeliet zo snel mogelijk naar een erkende asbestverwerker.

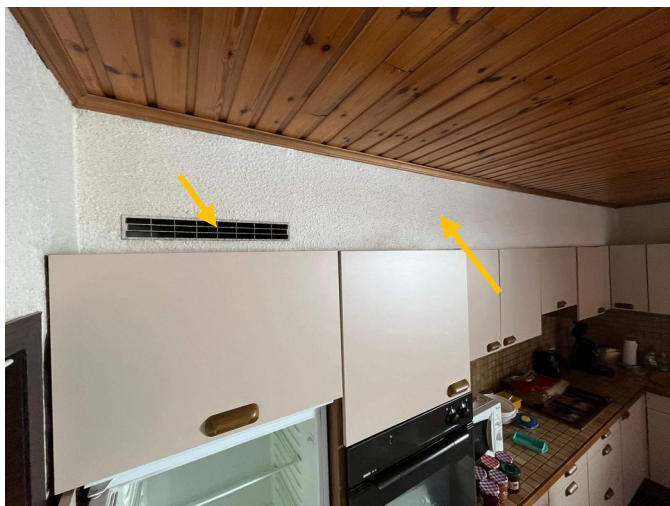
Vrije foto

Identificatiemethode	niet volledig bemonsterbaar/inspecteerbaar
Primaire drager	HVAC infrastructuur en uitrusting

Bij eventuele renovatie dient men na te gaan via een destructief onderzoek welke (plaat)materialen aanwezig zijn in deze verluchtungskoker. Niet-destructief onderzoek onmogelijk zonder beschadigingen of demontage.

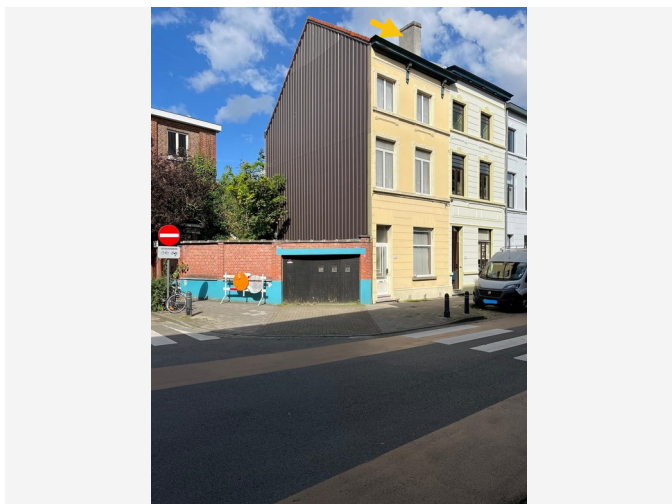
Vrije foto

Identificatiemethode	niet volledig inspecteerbaar
Primaire drager	schoorsteen - schouw - haard

Bij eventuele latere renovatie moeten de materialen waaruit de schoorstenen/schouwen/haarden zijn vervaardigd gecontroleerd worden zodoende dat alle materialen als niet-asbestverdacht kunnen beschouwd worden. Aan buitenzijde zijn er geen asbestverdachte materialen waarneembaar. Ook de kachelkoorden van de gashaarden zijn niet-asbestverdacht. Meerdere foto's in bijlage, raadpleegbaar via de Woningpas.

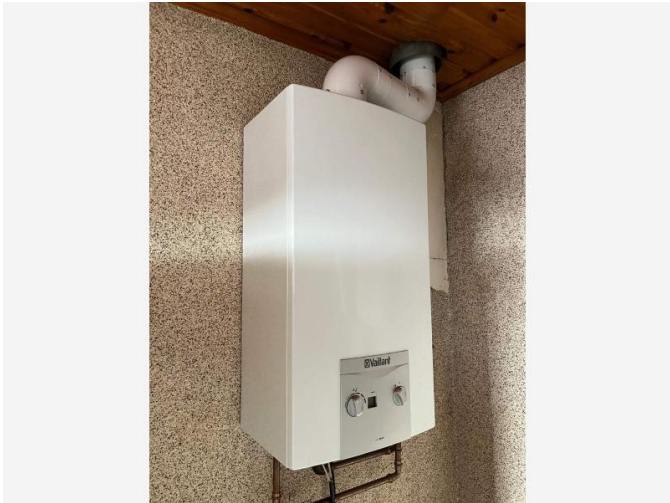
Vrije foto

In de wasplaats hangt een werkende condenserende gaswandketel. Het betreft een gaswandketel van het merk Vaillant type turboMAG, productiejaar van dit toestel is 2013. Het toestel bevat geen asbesthoudende pakkingen of andere materialen.

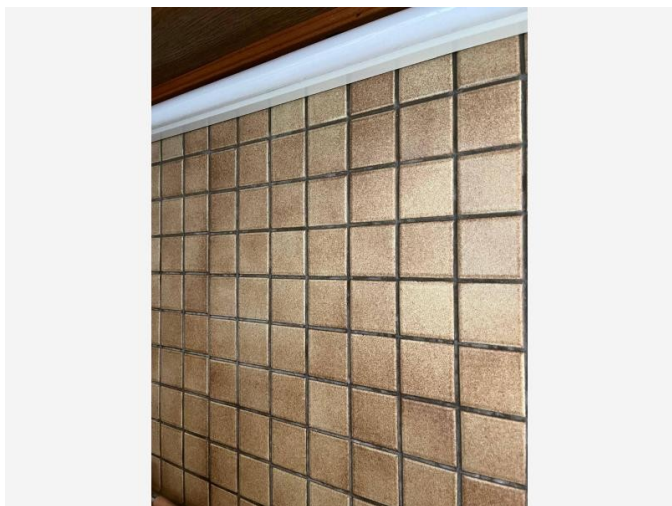
Vrije foto

In de keuken en badkamer werden wandtegels aan de muren aangebracht. Deze tegels zijn in goede staat, vertonen geen tekenen van verwerking en zijn niet beschadigd.

Bij eventuele latere renovatie moeten de materialen en producten (zoals lijm en cement) onder de wandtegels gecontroleerd worden om te bepalen of ze als niet-asbestverdacht gecatalogiseerd kunnen worden. Volgens het inspectieprotocol van het niet-destructief onderzoek zijn deze materialen niet bemonsterbaar.

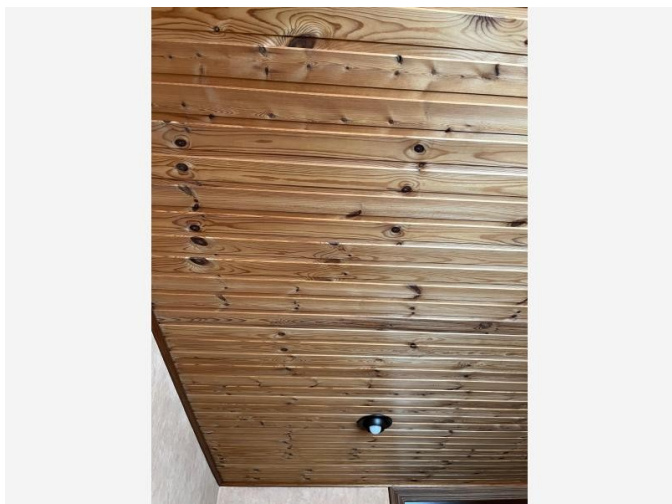
Vrije foto

Er werden verlaagde (valse) plafonds aangebracht. Deze plafonds bestaan uit volgende materialen: hout en polystyreen. Bij eventuele latere renovatie moeten de materialen/producten (lijm-pleisterwerk-sputlagen-andere) die zich mogelijks achter de verlaagde plafonds bevinden gecontroleerd worden om als niet-asbestverdacht gecatalogeerd te worden. Het mengmonster van het pleisterwerk van de plafonds die wel te bemonsteren waren gaf een negatief resultaat en was niet-asbesthoudend. Inspectie van het bovengenoemde valt buiten de scope van het niet-destructief onderzoek.

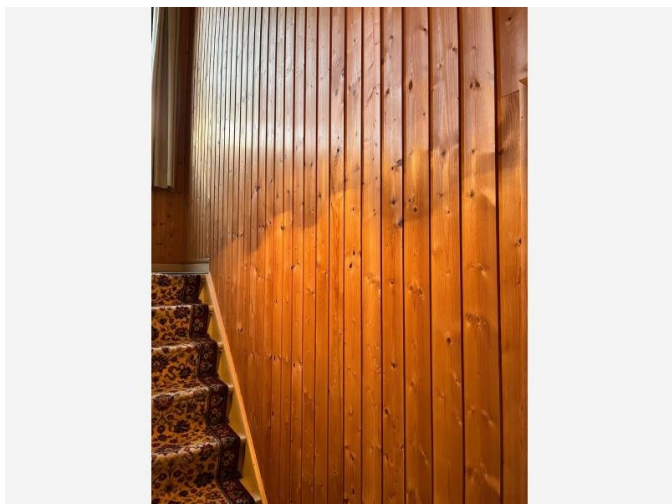
Vrije foto

Op de overloop en trappenhal werden er voorzetwanden geplaatst. De wanden bestaan uit volgende materialen: hout. Bij afbraak of renovatie moeten de materialen/producten (lijm-pleisterwerk-sputlagen-andere) die zich mogelijks achter de wanden bevinden gecontroleerd worden om als niet-asbestverdacht gecatalogeerd te worden. Het mengmonster van het pleisterwerk van de wanden die wel te bemonsteren waren gaf een negatief resultaat en was niet-asbesthoudend.

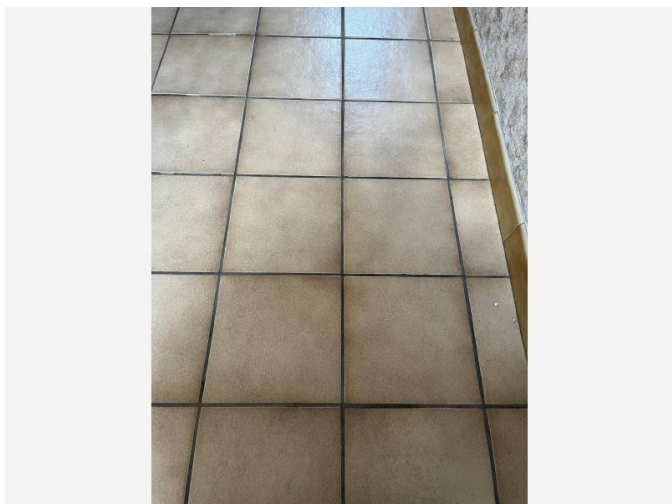
Vrije foto

Er werden vloeren bovenop de chape of grondplaat aangebracht. De vloeren bestaan uit de volgende materialen: tegel (keramisch-terracotta-cement/beton), vinylzeil (zie afzonderlijke bronfiche), hout (laminaat) en tapijt.
