Asbestinventarisatetest

Gemeentestraat 159, 9500 Geraardsbergen

Attestnummer : 20250527-000036.000

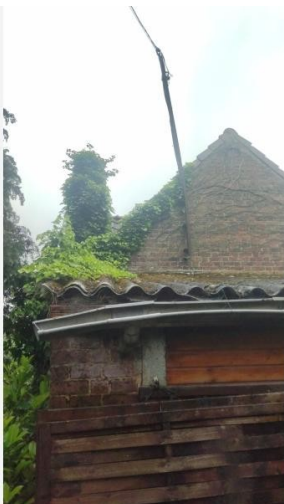
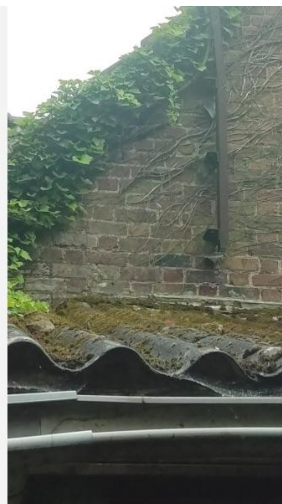
Eindbeoordeling materiaalrisico	Verhoogd materiaalrisico en/of verhoogde kans op vezelvrijgave
---------------------------------	--

Gebondenheid	Categorie 1: hechtgebonden in oorsprong
Asbestsoort (vezeltype)	Alleen chrysotiel
Asbestconcentratie	Laag (< 50%)
Afschermingsgraad van het gehele materiaal	Geheel of deels (ook) vrij aan de binnenlucht
Toestand van het materiaal	Matig beschadigd, matig verweerd

Beschrijving	Golfplaat
Omgeving	Buiten
Primaire drager	Schuin dak
Asbestmateriaal	Dak- en gevelbekleding - Golfplaat
Bindmiddel van asbestmateriaal	Cement
Gebondenheid op basis van bindmiddel	Hecht
Hoeveelheid (oppervlakte - aantal)	• 12,00 m ² - 1 stuk
Totale oppervlakte	12,00 m ²
Eenvoudig bereikbaar	Ja
Bevestigingswijze	• Genageld, geniet
Identificatiemethode	Vaststelling met monstername
Destructieve handeling voor identificatie	Nee

Verwijderen

- Verwijder dit asbestmateriaal zo snel mogelijk. Volg de toestand goed op.

- Eenvoudige handelingen: mag via doe-het-zelf of door werknemer(s) met opleidingsattest eenvoudige handelingen
Aanbevolen saneringsmethode: Eenvoudige handeling met bijkomende maatregelen. Het materiaal dient goed te worden gefixeerd voor deze wordt verwijderd.

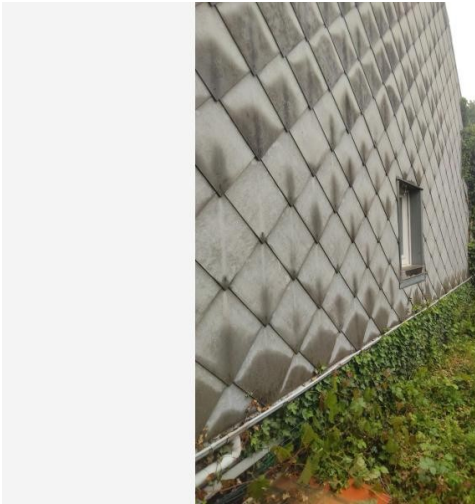
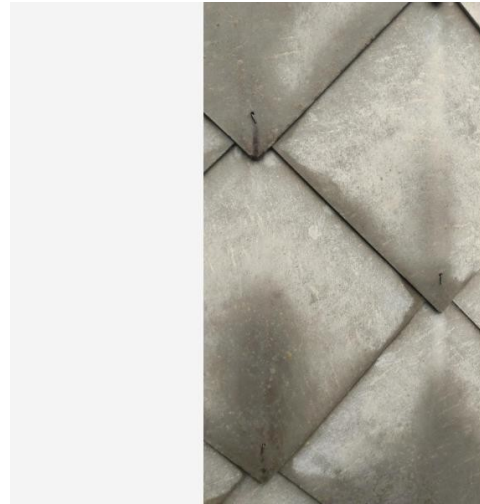
Eindbeoordeling materiaalrisico	Verhoogd materiaalrisico en/of verhoogde kans op vezelvrijgave
---------------------------------	--

Gebondenheid	Categorie 1: hechtgebonden in oorsprong
Asbestsoort (vezeltype)	Crocidoliet aanwezig
Asbestconcentratie	Laag (< 50%)
Afschermingsgraad van het gehele materiaal	Geheel of deels vrij aan de buitenlucht
Toestand van het materiaal	Matig beschadigd, matig verweerd

Beschrijving	Leien gevel
Omgeving	Buiten
Primaire drager	Schuin dak
Asbestmateriaal	Dak- en gevelbekleding - Lei, shingle
Bindmiddel van asbestmateriaal	Cement
Gebondenheid op basis van bindmiddel	Hecht
Hoeveelheid (oppervlakte - aantal)	• 60,00 m ² - 1 stuk
Totale oppervlakte	60,00 m ²
Eenvoudig bereikbaar	Ja
Bevestigingswijze	• Genageld, geniet
Identificatiemethode	Vaststelling zonder monsternamen
Destructieve handeling voor identificatie	Nee

Verwijderen

- Zorg voor een veilig beheer. Vermijd het beschadigen van het asbestmateriaal. Controleer de toestand jaarlijks op wijzigingen.
- Verwijder dit asbestmateriaal zo snel mogelijk. Volg de toestand goed op.

- Eenvoudige handelingen: mag via doe-het-zelf of door werknemer(s) met opleidingsattest eenvoudige handelingen
Aanbevolen saneringsmethode: Eenvoudige handeling met bijkomende maatregelen. Het materiaal dient goed te worden gefixeerd voor deze wordt verwijderd.

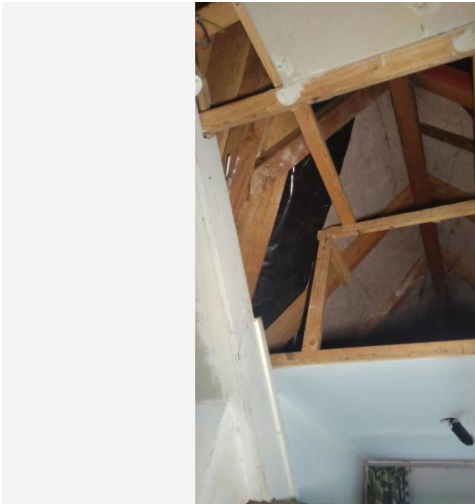
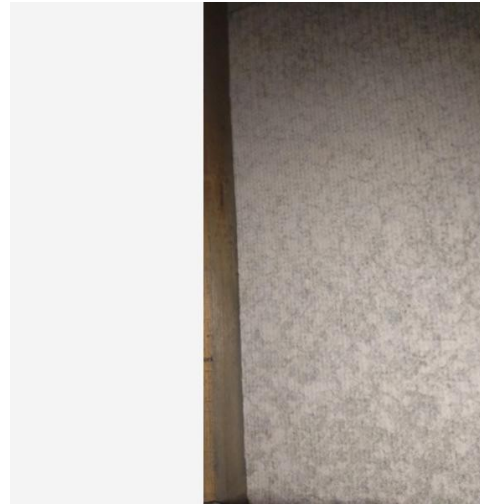
Eindbeoordeling materiaalrisico	Verhoogd materiaalrisico en/of verhoogde kans op vezelvrijgave
---------------------------------	--

Gebondenheid	Categorie 1: hechtgebonden in oorsprong
Asbestsoort (vezeltype)	Crocidoliet aanwezig
Asbestconcentratie	Laag (< 50%)
Afschermingsgraad van het gehele materiaal	Geheel of deels (ook) vrij aan de binnenlucht
Toestand van het materiaal	Licht beschadigd, licht verweerd. Intact calciumsilicaatmateriaal of categorie III 'gebondenheid'

Beschrijving	Onderdak type menuiserite
Omgeving	Grenst aan binnen- en buitenlucht
Primaire drager	Schuin dak
Asbestmateriaal	Plaat, paneel, tablet - Type Menuiserite
Bindmiddel van asbestmateriaal	Cement
Gebondenheid op basis van bindmiddel	Hecht
Hoeveelheid (oppervlakte - dikte - aantal)	• 90,00 m ² - 0,35 cm - 1 stuk
Totaal volume	0,315 m ³
Eenvoudig bereikbaar	Ja
Bevestigingswijze	• Geklemd
Identificatiemethode	Vaststelling zonder monstername
Destructieve handeling voor identificatie	Nee
Opmerking	Deze oppervlakte, volumes en gewichten zijn niet gemeten, maar geschat op basis van een benadering van de aanwezige onderdakplaten (de opgegeven hoeveelheden mogen niet gebruikt worden als maatstaf voor heffingen)

Verwijderen

- Zorg voor een veilig beheer. Vermijd het beschadigen van het asbestmateriaal. Controleer de toestand jaarlijks op wijzigingen.
- Verwijder dit asbestmateriaal zo snel mogelijk. Volg de toestand goed op.

- Eenvoudige handelingen: mag via doe-het-zelf of door werknemer(s) met opleidingsattest eenvoudige handelingen
Mag via doe het zelf mits bijkomende maatregelen

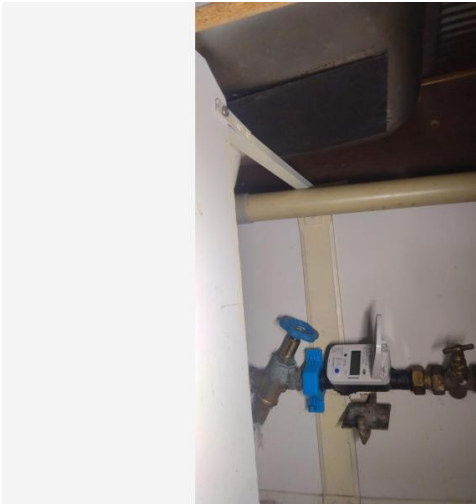
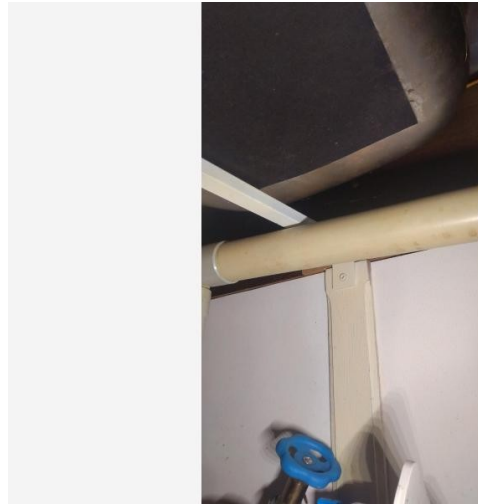
Eindbeoordeling materiaalrisico	Laag materiaalrisico en/of verlaagde kans op vezelvrijgave
---------------------------------	--

Gebondenheid	Categorie 1: hechtgebonden in oorsprong
Asbestsoort (vezeltype)	Crocidoliet aanwezig
Asbestconcentratie	Laag (< 50%)
Afschermingsgraad van het gehele materiaal	Geheel of deels (ook) vrij aan de binnenlucht
Toestand van het materiaal	Onbeschadigd, niet verweerd

Beschrijving	antidreun
Omgeving	Binnen
Primaire drager	Sanitaire infrastructuur en uitrusting (toe- en afvoer)
Asbestmateriaal	In-situ afwerkingslagen - Lijmlaag
Bindmiddel van asbestmateriaal	Bitumen (roofing, teer, asfalt)
Gebondenheid op basis van bindmiddel	Hecht
Hoeveelheid (gewicht - aantal)	<ul style="list-style-type: none">• 0,20 kg - 1 stuk
Totaal gewicht	0,20 kg
Eenvoudig bereikbaar	Ja
Bevestigingswijze	<ul style="list-style-type: none">• Verlijmd, ingegoten, versmeerd
Identificatiemethode	Vaststelling zonder monstername Motivatie: Op vraag van de eigenaar-opdrachtgever werd geen monstername uitgevoerd
Destructieve handeling voor identificatie	Nee

Zorgvuldig beheren

- Zorg voor een veilig beheer. Vermijd het beschadigen van het asbestmateriaal. Controleer de toestand jaarlijks op wijzigingen.

- Eenvoudige handelingen: mag via doe-het-zelf of door werknemer(s) met opleidingsattest eenvoudige handelingen
Mag via doe het zelf mits bijkomende maatregelen

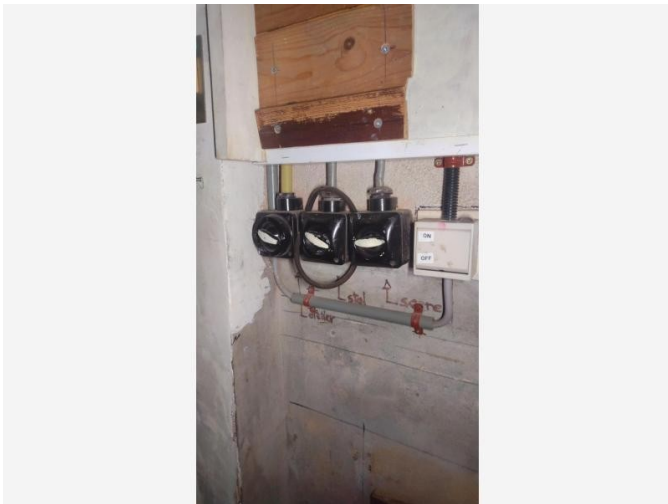
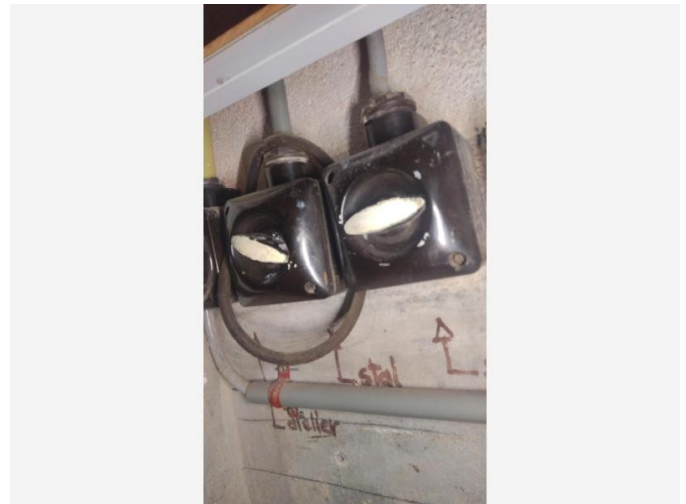
Eindbeoordeling materiaalrisico	Laag materiaalrisico en/of verlaagde kans op vezelvrijgave
---------------------------------	--

Gebondenheid	Categorie 1: hechtgebonden in oorsprong
Asbestsoort (vezeltype)	Crocidoliet aanwezig
Asbestconcentratie	Laag (< 50%)
Afschermingsgraad van het gehele materiaal	Geheel of deels (ook) vrij aan de binnenlucht
Toestand van het materiaal	Onbeschadigd, niet verweerd

Beschrijving	Bakeliet schakelaar(s)
Omgeving	Binnen
Primaire drager	Communicatie en elektrische infrastructuur en uitrusting
Asbestmateriaal	Plaat, paneel, tablet - Type Bakeliet
Bindmiddel van asbestmateriaal	Kunststof of -hars
Gebondenheid op basis van bindmiddel	Hecht
Hoeveelheid (oppervlakte - dikte - aantal)	<ul style="list-style-type: none"> 0,40 m² - 0,30 cm - 1 stuk
Totaal volume	0,001 m ³
Eenvoudig bereikbaar	Ja
Bevestigingswijze	<ul style="list-style-type: none"> Geschroefd
Identificatiemethode	Vaststelling zonder monsternamen
Destructieve handeling voor identificatie	Nee
Opmerking	<p>Deze oppervlakte werd niet gemeten, maar geschat op basis van een benadering voor alle aanwezige schakelaars. Deze schatting mag niet worden gebruikt als maatstaf voor heffingen. Als deskundige hebben wij geverifieerd dat het materiaal inderdaad bakeliet betreft en geen harde PVC. Bakeliet wordt door ons beschouwd als een asbestverdachte toepassing, aangezien het in veel gevallen asbesthoudend is. We hebben echter geen staalname uitgevoerd om de functionaliteit van de schakelaars niet in gevaar te brengen.</p>

Zorgvuldig beheren

- Zorg voor een veilig beheer. Vermijd het beschadigen van het asbestmateriaal. Controleer de toestand jaarlijks op wijzigingen.
- Voer bijkomende staalname(s) uit.

- Eenvoudige handelingen: mag via doe-het-zelf of door werknemer(s) met opleidingsattest eenvoudige handelingen
Raadpleeg de actuele wetgeving op de website van OVAM. Onder strikte voorwaarden kan het eventueel toegestaan zijn om deze toepassing zelf te verwijderen. Bij twijfel wordt echter sterk aangeraden om een erkende asbestverwijderaar te raadplegen. Zorg er bovendien voor dat u zich goed informeert via de websites van OVAM en andere officiële bronnen over de vereiste persoonlijke beschermingsmaatregelen en de richtlijnen voor het veilig verwijderen van asbest.

Houd er rekening mee dat deze toepassingen vaak onder spanning staan. Het is daarom aan te raden om ook een elektricien te raadplegen, aangezien het werken aan of verwijderen van deze toepassingen specifieke technische kennis vereist.

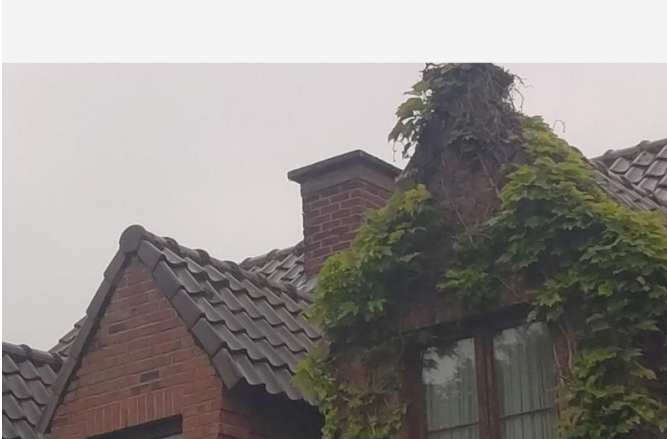
Situeringsfoto

Reden: Het te onderzoeken materiaal situeert zich hoger dan 3,50 m te rekenen vanaf een veilige ondergrond

Uitleg van de asbestdeskundige: Het rookgaskanaal is niet beoordeeld. Aan de binnenzijde is de kachel aangesloten. Aan de buitenzijde is het hoger dan 3,5 meter om de schoorsteen te inspecteren. Het is niet zichtbaar of er een asbestverdacht rookgaskanaal aanwezig is in de schoorsteen. Conform ons inspectieprotocol mogen wij een beperking inroepen voor hoogtes hoger dan 3,5 m. Indien men dit wil laten onderzoeken, dient er een nieuwe afspraak gemaakt te worden en moet er een hoogtewerker voorzien worden, evenals iemand die bevoegd is om deze te bedienen en eventueel een techniek die de al dan niet aanwezige schouwhoed kan afnemen en weer terugplaatsen.

(Asbest)materiaal	Rookgaskanaal
Karakterisatie	Asbest (verdacht)
Primaire drager	HVAC infrastructuur en uitrusting

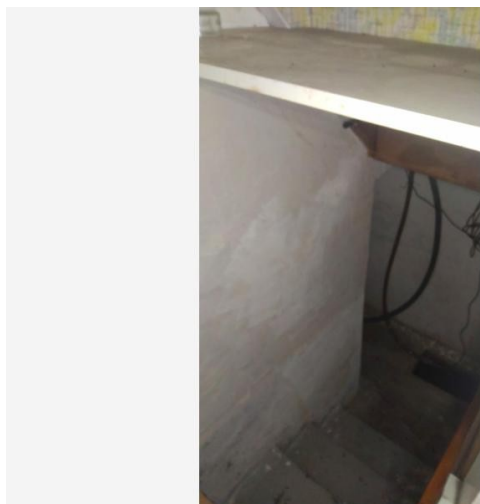
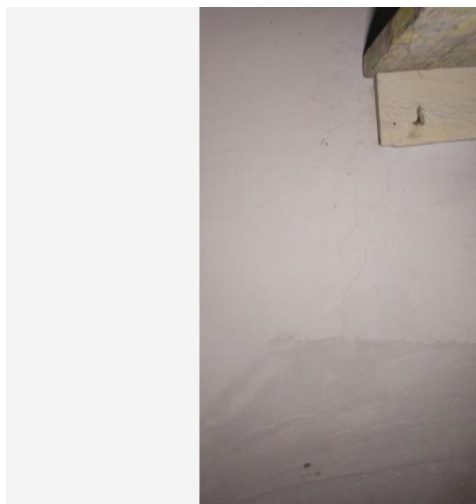
Fiche 8: Pleisterwerk muren (hoeveelheden)

Geen asbest

#	Type	Referentie	Resultaat
8.1	Mengmonster	M01	Geen asbest

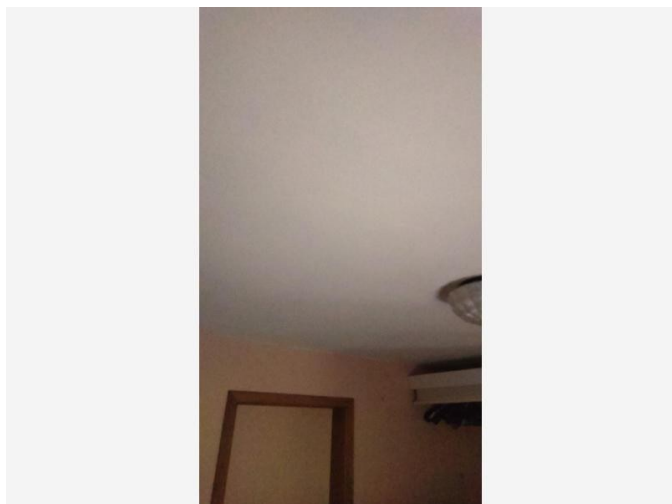
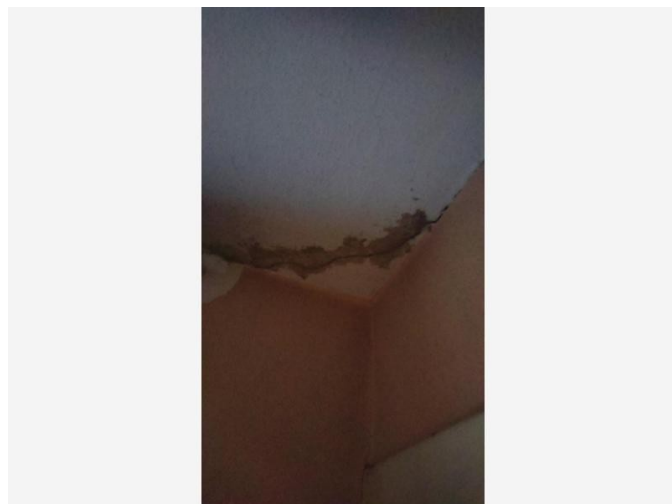
Fiche 9: Pleisterwerk plafonds

Geen asbest

#	Type	Referentie	Resultaat
9.1	Mengmonster	M02	Geen asbest
