Asbestinventarisatetest

Ternesselei 219, 2160 Wommelgem

Attestnummer : **20250526-000508.000**

Asbestveilig (maar mogelijk niet asbestvrij)

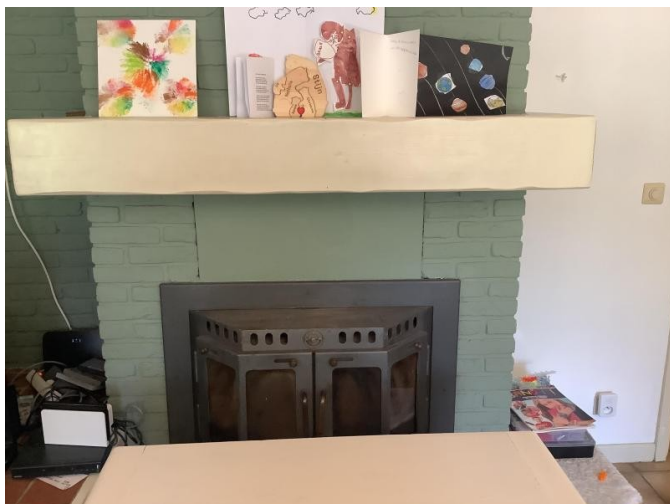
Situeringsfoto

Tijdelijke beperking

Reden: Het te onderzoeken materiaal situeert zich hoger dan 3,50 m te rekenen vanaf een veilige ondergrond

Uitleg van de asbestdeskundige: De rookgaskanalen zijn niet inspecteerbaar van binnen en de hoogte is hoger dan 3,50m en niet visueel vaststelbaar. Dit betreft een beperking op middellange termijn.

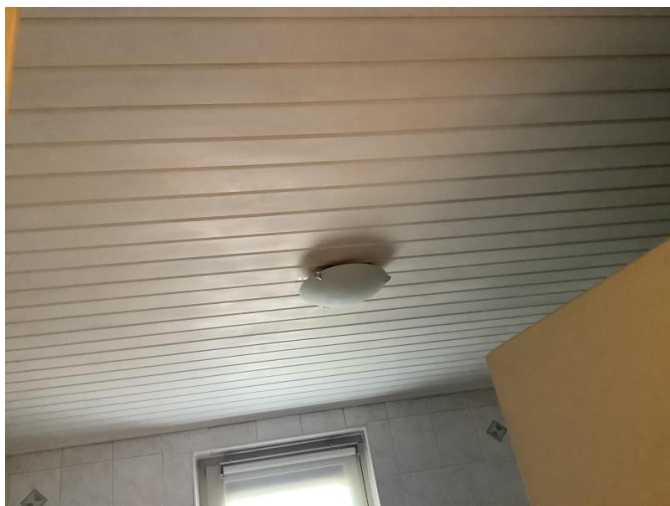
Vrije foto

Op moment van de inspectie kon niet worden nagegaan of er een onderdak aanwezig is.

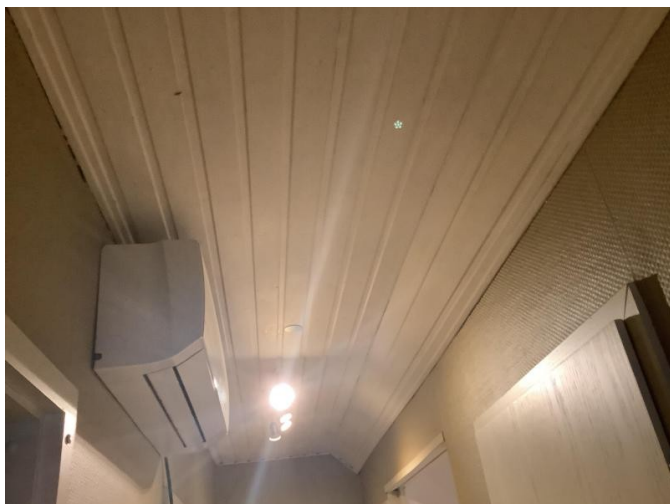
Vrije foto

Het plafond bestaat uit hout/PVC. Zonder destructie is het niet mogelijk om na te gaan of er asbestverdachte materialen aanwezig zijn achter de Plafondafwerking.

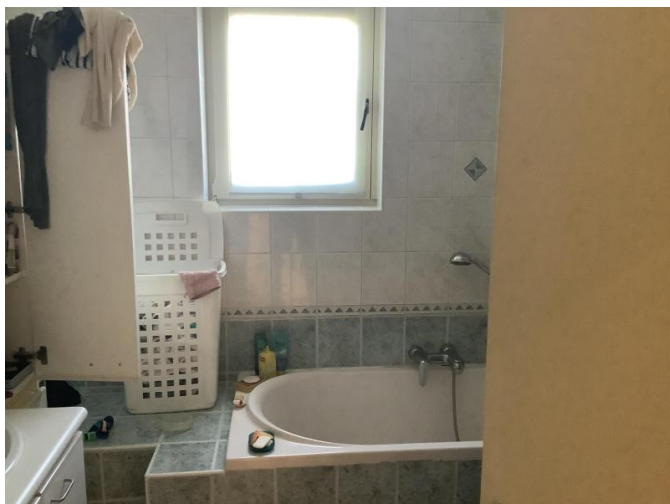
Vrije foto

Op moment van de inspectie kon niet worden nagegaan of de tegellijm achter de muurtegels/plinten asbestverdacht is. Bij renovatie of verwijdering van de tegels dient het materiaal te worden geanalyseerd voor de werken van start gaan.

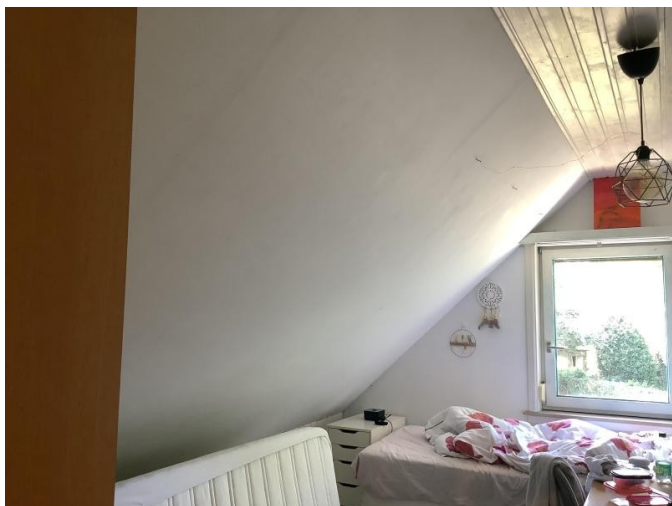
Vrije foto

Het plafond bestaat uit niet-asbestverdachte gipskartonplaten. Zonder destructie is het niet mogelijk om na te gaan of er asbestverdachte materialen aanwezig zijn achter de gipskartonplaten.

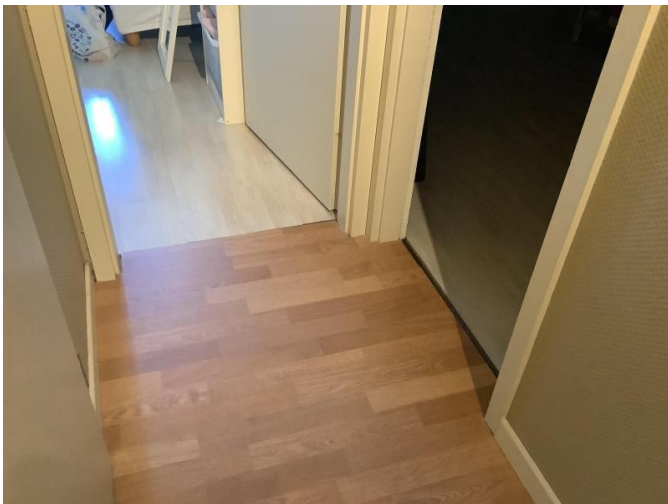
Vrije foto

De aanwezige vloerbekleding is niet asbestverdacht. De onderliggende laag was echter niet inspecteerbaar zonder destructie tijdens de inspectie. Mogelijk is de onderliggende laag asbestverdacht.

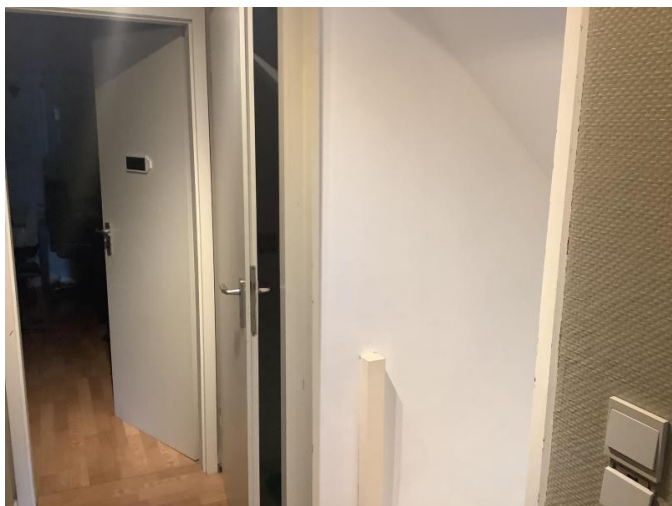
Vrije foto

De voorzetwand bestaat uit niet-asbestverdachte gipskartonplaten. Zonder destructie is het niet mogelijk om na te gaan of er asbestverdachte materialen aanwezig zijn achter de gipskartonplaten.

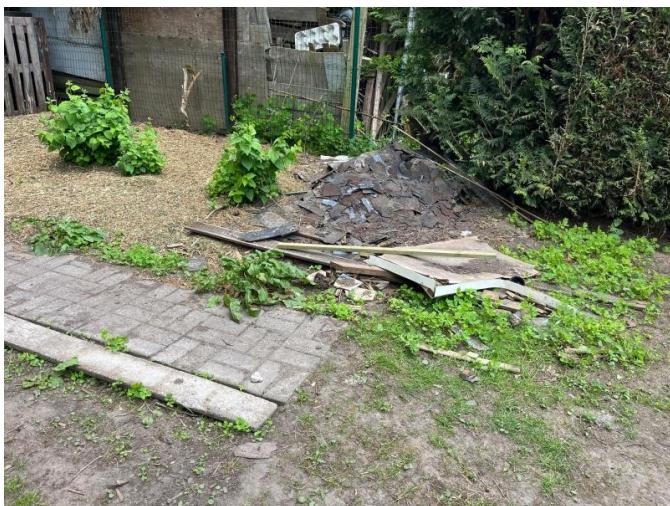
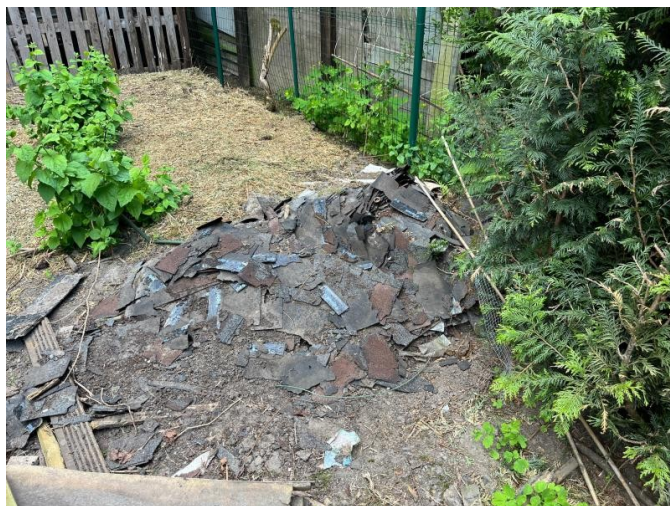
Fiche 8: Bitumen afval

Afvalstof, geen asbest

#	Type	Referentie	Resultaat
8.1	Puntmonster	M03	Geen asbest

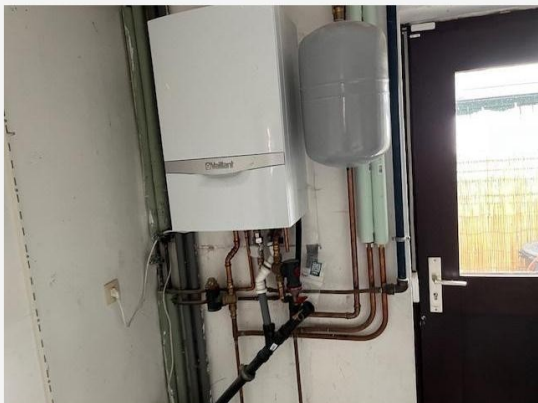
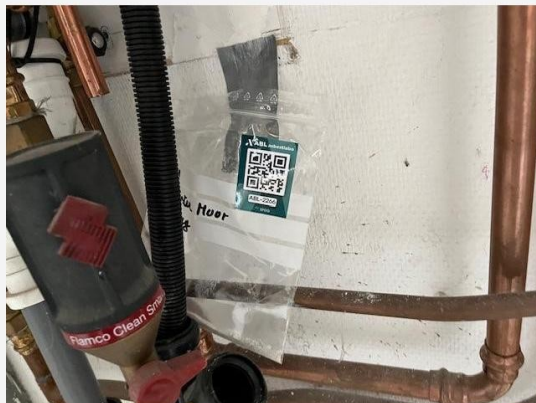
Fiche 9: Pleisterwerk wanden

Geen asbest

#	Type	Referentie	Resultaat
9.1	Mengmonster	M01	Geen asbest

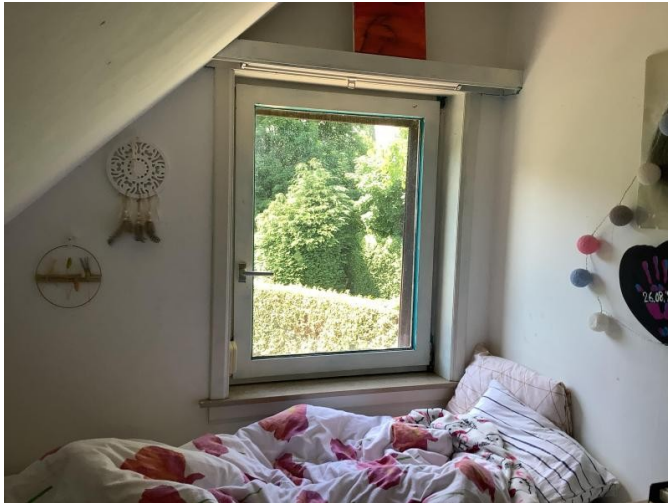
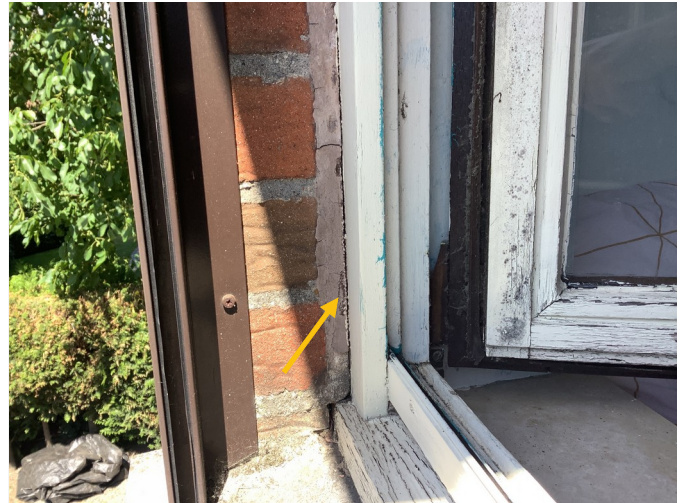
Geen asbest

#	Type	Referentie	Resultaat
10.1	Puntmonster	M02	Geen asbest
