Asbestinventarisatetest

Rassel 30, 1780 Wemmel

Attestnummer : 20240617-000699.000

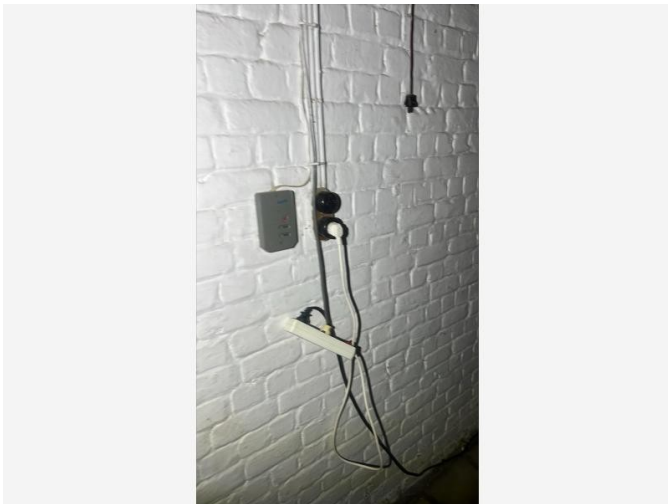
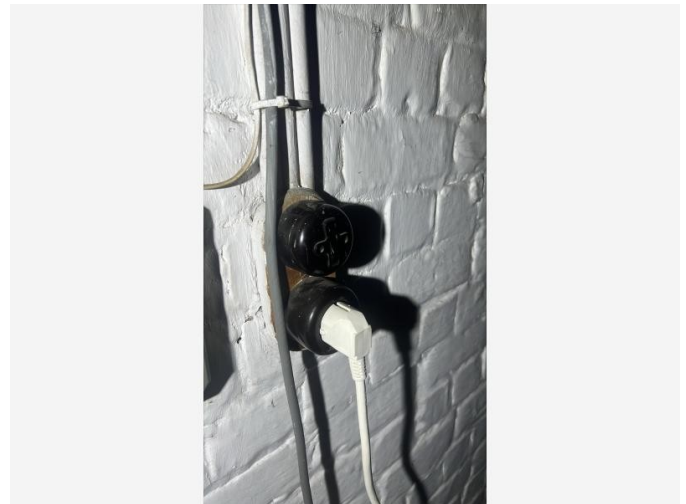
Eindbeoordeling materiaalrisico	Laag materiaalrisico en/of verlaagde kans op vezelvrijgave
---------------------------------	--

Gebondenheid	Categorie 1: hechtgebonden in oorsprong
Asbestsoort (vezeltype)	Crocidoliet aanwezig
Asbestconcentratie	Laag (< 50%)
Afschermingsgraad van het gehele materiaal	Geheel of deels (ook) vrij aan de binnenlucht
Toestand van het materiaal	Onbeschadigd, niet verweerd

Beschrijving	Elektrisch materiaal
Omgeving	Binnen
Primaire drager	Communicatie en elektrische infrastructuur en uitrusting
Asbestmateriaal	Plaat, paneel, tablet - Type Bakeliet
Bindmiddel van asbestmateriaal	Kunststof of -hars
Gebondenheid op basis van bindmiddel	Hecht
Hoeveelheid (oppervlakte - dikte - aantal)	• 0,02 m ² - 0,30 cm - 4 stuks
Totaal volume	< 0,001 m ³
Eenvoudig bereikbaar	Ja
Bevestigingswijze	• Geschroefd
Identificatiemethode	Vaststelling zonder monsternamen
Destructieve handeling voor identificatie	Nee
Opmerking	Het betreft een schakelaar en stopcontact in de garage en elektriciteitsmeters en kastjes in beide kelders.

- Zorg voor een veilig beheer. Vermijd het beschadigen van het asbestmateriaal. Controleer de toestand jaarlijks op wijzigingen.

- Eenvoudige handelingen: mag via doe-het-zelf of door werknemer(s) met opleidingsattest eenvoudige handelingen
Verwijderingsvoorschriften volgens Codex over het welzijn op het werk Art. VI.3-54
- Eenvoudige handelingen: enkel door erkend asbestverwijderaar
Verwijderingsvoorschriften volgens Codex over het welzijn op het werk Art. VI.3-54

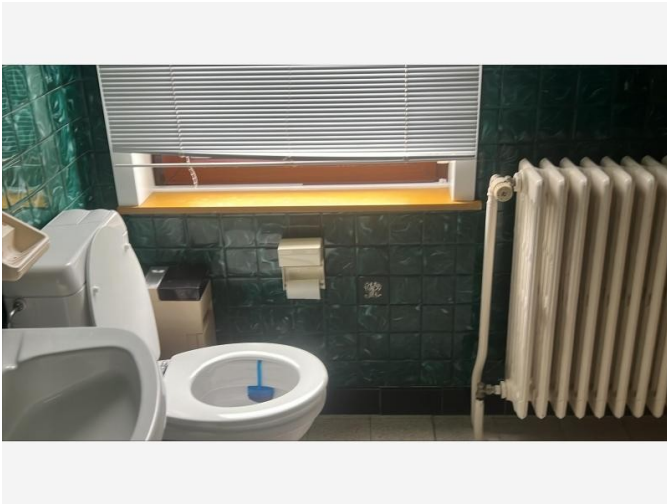
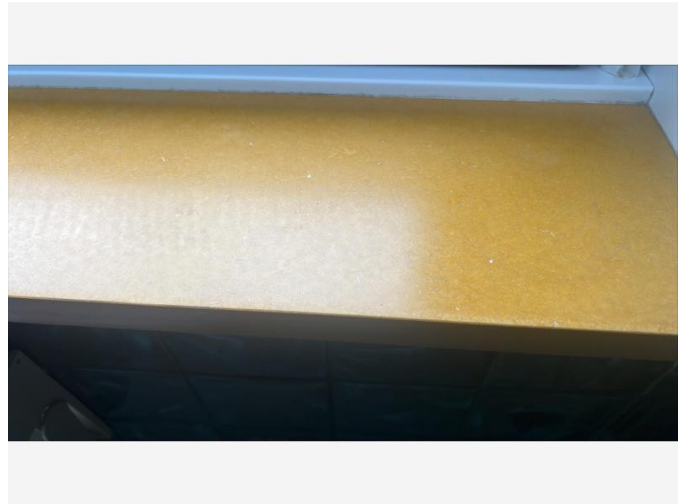
Eindbeoordeling materiaalrisico	Zeer laag materiaalrisico en/of zeer lage kans op vezelvrijgave
---------------------------------	---

Gebondenheid	Categorie 1: hechtgebonden in oorsprong
Asbestsoort (vezeltype)	Alleen chrysotiel
Asbestconcentratie	Laag (< 50%)
Afschermingsgraad van het gehele materiaal	Geheel of deels (ook) vrij aan de binnenlucht
Toestand van het materiaal	Onbeschadigd, niet verweerd

Beschrijving	Vensterbanken
Omgeving	Binnen
Primaire drager	Inrichting (meubilair, ...)
Asbestmateriaal	Plaat, paneel, tablet - Type Massal
Bindmiddel van asbestmateriaal	Cement
Gebondenheid op basis van bindmiddel	Hecht
Hoeveelheid (oppervlakte - dikte - aantal)	• 1,00 m ² - 4,00 cm - 6 stuks
Totaal volume	0,24 m ³
Eenvoudig bereikbaar	Ja
Bevestigingswijze	• Verlijmd, ingegoten, versmeerd
Identificatiemethode	Vaststelling zonder monstername
Destructieve handeling voor identificatie	Nee
Opmerking	Het betreft 4 vensterbanken op het 1ste verdiep en 2 op het gelijkvloers ter hoogte van huisnummer 30.

- Zorg voor een veilig beheer. Vermijd het beschadigen van het asbestmateriaal. Controleer de toestand jaarlijks op wijzigingen.

- Eenvoudige handelingen: mag via doe-het-zelf of door werknemer(s) met opleidingsattest eenvoudige handelingen
Verwijderingsvoorschriften volgens Codex over het welzijn op het werk Art. VI.3-54
- Eenvoudige handelingen: enkel door erkend asbestverwijderaar
Verwijderingsvoorschriften volgens Codex over het welzijn op het werk Art. VI.3-54

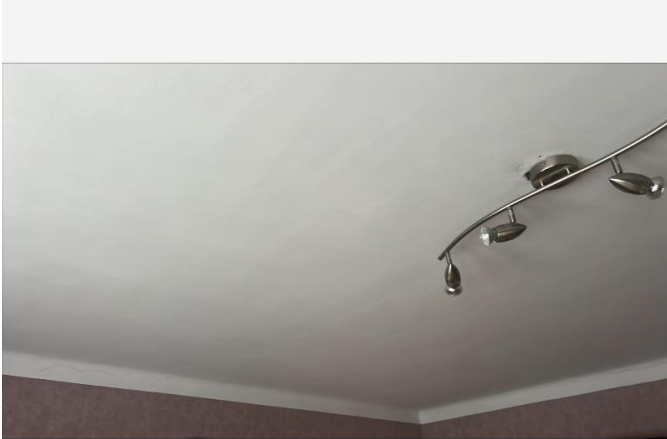
Er is een vals plafond en dus geen pleisterwerk op het gehele verdiep.

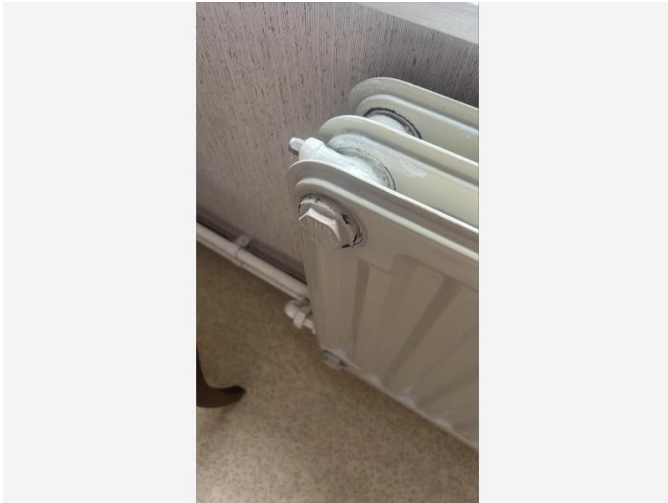
Kans op aanwezigheid van asbestverdachte pakking in oude verwarmingen met onbekend productiejaar. Het betreft 4 installaties op het 1ste verdiep ter hoogte van huisnummer 30.

Identificatiemethode	Redelijk vermoeden
Primaire drager	HVAC infrastructuur en uitrusting
(Asbest)materiaal	Pakking, dichting
Bindmiddel	Karton - papier - viltachtig
Gebondenheid bindmiddel	Niet-hechtgebonden

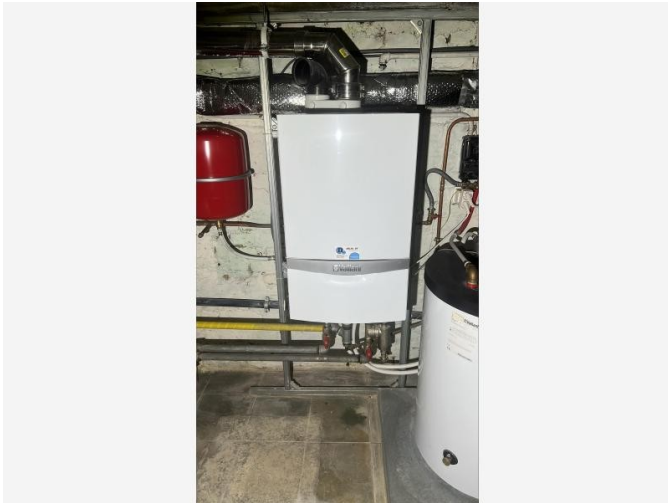
Verwarmingsketel dateert van na 2001 en is bijgevolg niet-asbestverdacht.

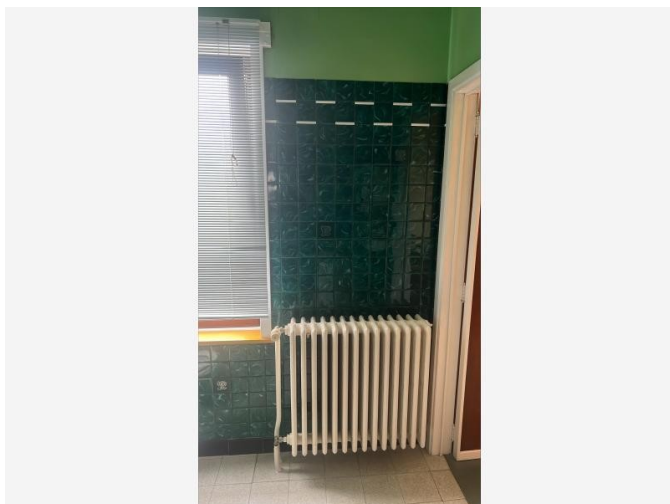
Kans op aanwezigheid van asbestverdachte lijmlaag achter de wandtegels in de badkamer op het 1ste verdiep.
Staalname niet mogelijk binnen het kader van een niet-destructieve inventaris.

Identificatiemethode	Redelijk vermoeden
Primaire drager	Binnenwand
(Asbest)materiaal	In-situ afwerkingslagen - Lijmlaag
Bindmiddel	Lijm
Gebondenheid bindmiddel	Hecht

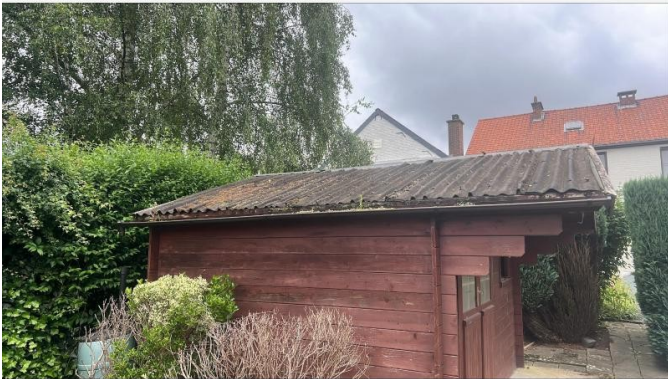
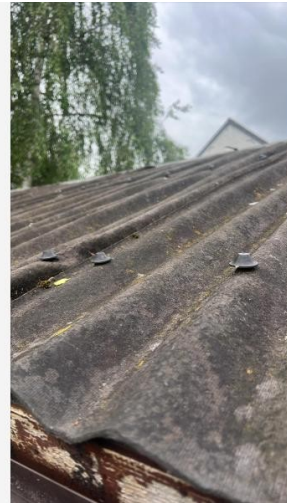
Fiche 7: Roofing dak tuinhuis

Geen asbest

#	Type	Referentie	Resultaat
7.1	Puntmonster	003	Geen asbest

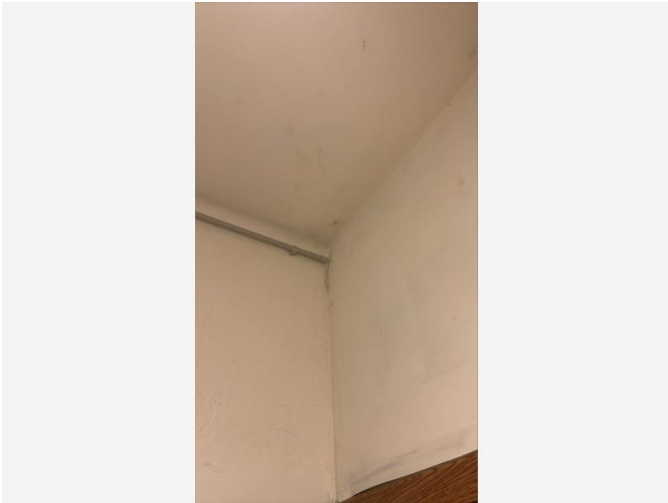
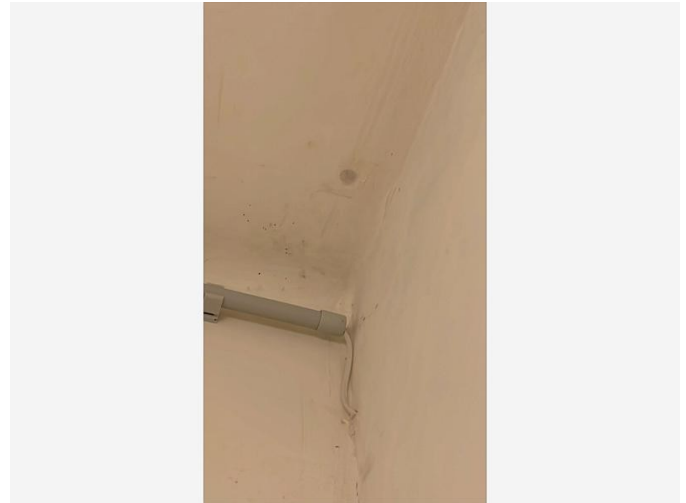
Fiche 8: Pleisterwerk plafond

Geen asbest

#	Type	Referentie	Resultaat
8.1	Mengmonster	002	Geen asbest

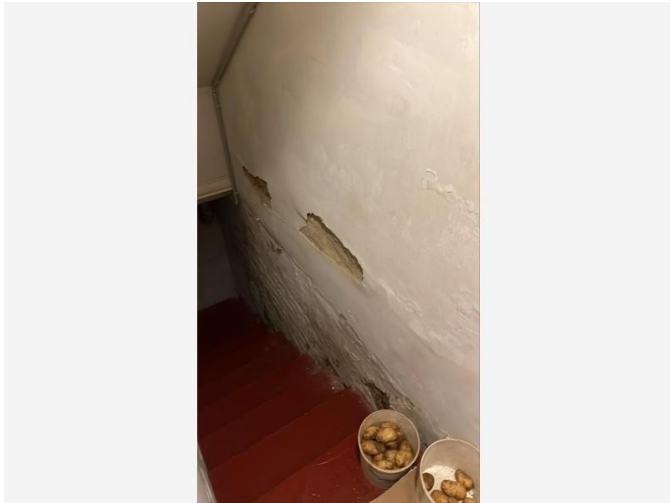
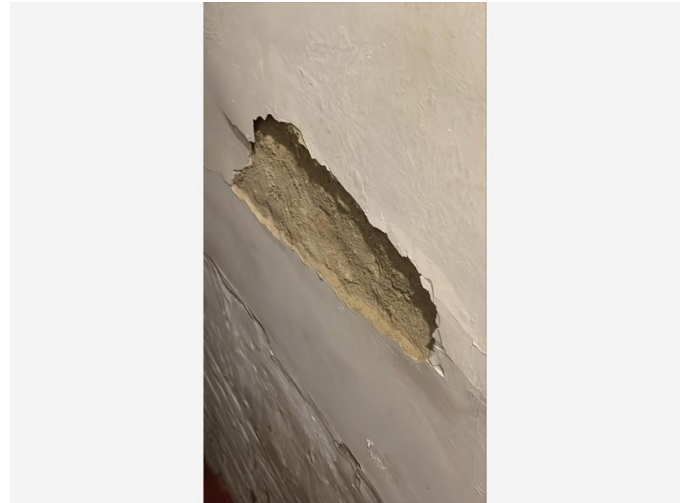
Fiche 9: Pleisterwerk muren

Geen asbest

#	Type	Referentie	Resultaat
9.1	Mengmonster	001	Geen asbest

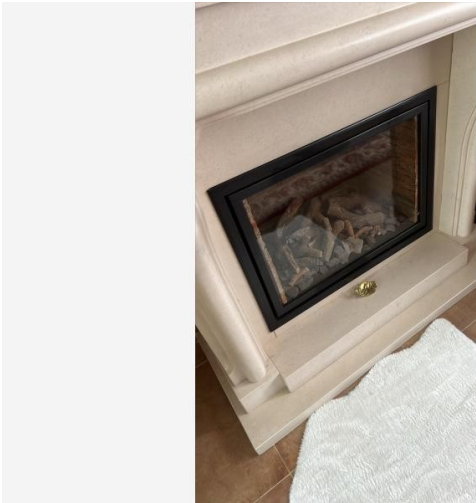
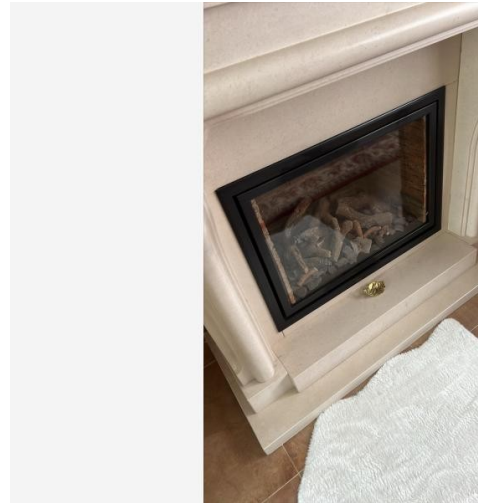
Geen asbest

Beschrijving	Kachelkoord
Omgeving	Binnen
Primaire drager	Ruimteverwarming
Bindmiddel van materiaal	Weinig of geen bindmiddel (textiel, bevloeking, ...)
Gebondenheid op basis van bindmiddel	Niet-hechtgebonden
Hoeveelheid (lengte - omtrek - aantal)	• 1,00 m - 3,00 cm - 1 stuk
Totale oppervlakte	0,03 m ²
Identificatiemethode	Vaststelling zonder monstername
Destructieve handeling voor identificatie	Nee
