Asbestinventarisatetest

Brakelberglei 49, 2820 Bonheiden

Attestnummer : **20231013-000038.000**

Uitgegeven op : **13.10.2023**

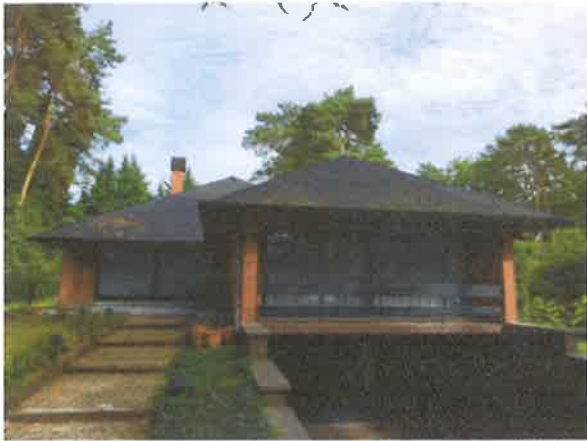
Fiche 1: Schuin dak

Permanente beperking

Reden: Er is geen volledige risicobeoordeling mogelijk

Uitleg van de asbestdeskundige: De volledige opbouw van het schuin dak kon niet visueel gecontroleerd worden.

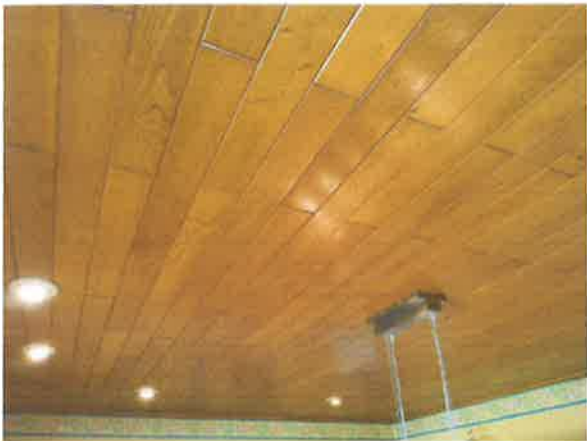
Fiche 2: Vals plafond keuken hout

Het vals plafond in de keuken bestaat uit hout en is niet-asbestverdacht.

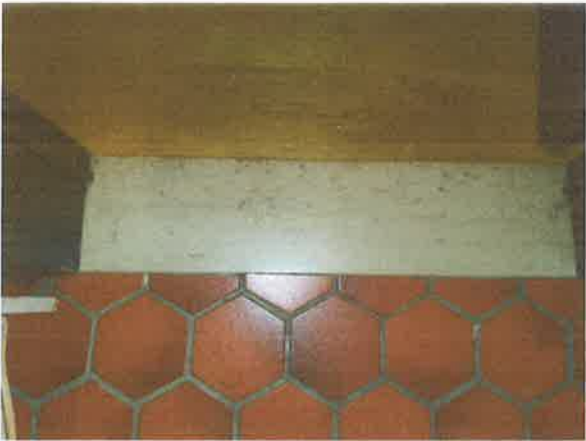
Fiche 3: Venstertabletten en entreportes natuursteen

De venstertabletten en entreportes bestaan uit natuursteen. Deze zijn niet-asbestverdacht.

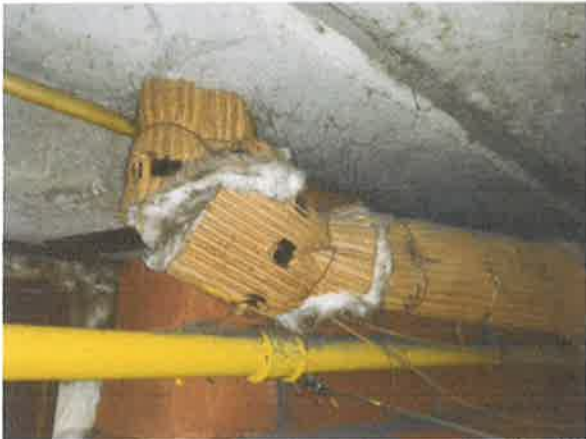
Fiche 4: Leidingisolatie niet asbest-verdacht

De leidingisolatie in de kelder bestaat uit glaswol met karton. Deze is niet-asbestverdacht.

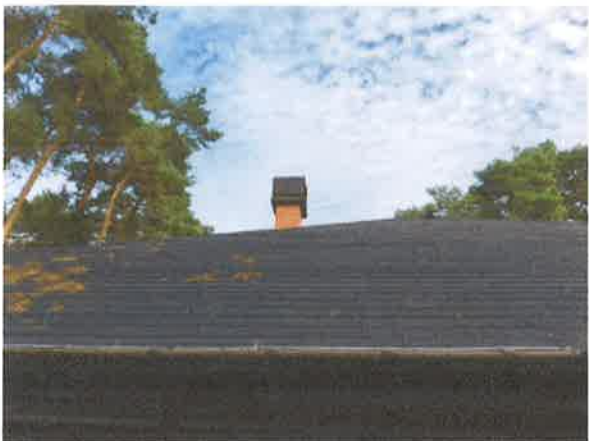
Fiche 5: Dakbedekking IKO bitumen leien 2019

De dakbedekking bestaat uit IKO bitumen leien die in 2019 geplaatst werden. Deze zijn niet-asbestverdacht.

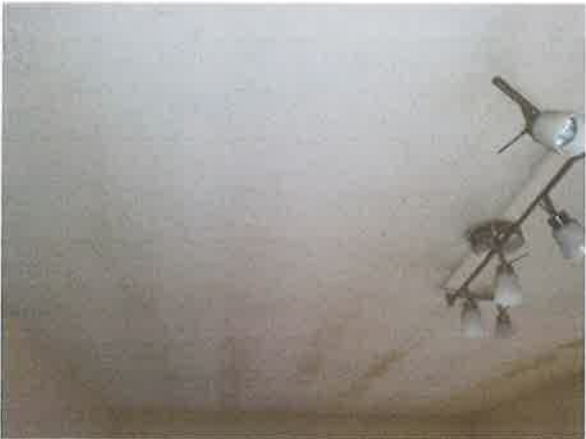
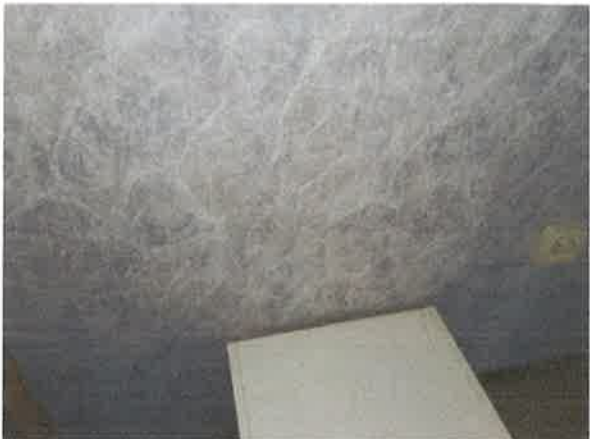
Fiche 6: Bezetting asbestvrij

Geen asbest

#	Type	Referentie	Resultaat
6.1	Mengmonster	E-23-054294/01	Geen asbest

Beschrijving	Bezetting asbestvrij
Omgeving	Binnen
Primaire drager	Binnenwand
Bindmiddel van materiaal	Gips - kalk

Gebondenheid op basis van bindmiddel	Niet-hechtgebonden
Hoeveelheid (oppervlakte – dikte – aantal)	• 175,00 m² - 1,00 cm - 1 stuk
Totaal volume	1,75 m³
Identificatiemethode	Vaststelling met monstername
Destructieve handling voor identificatie	Nee
